香川地域継続検討協議会  
第9回 勉強会  
平成25年5月9日

# 香川大学危機管理研究センター 2013年 淡路島地震被害調査速報

**調査日：**2013年4月15日(月) 12:00～16:00

**調査場所：**洲本市内、淡路市淡路ワールドパーク

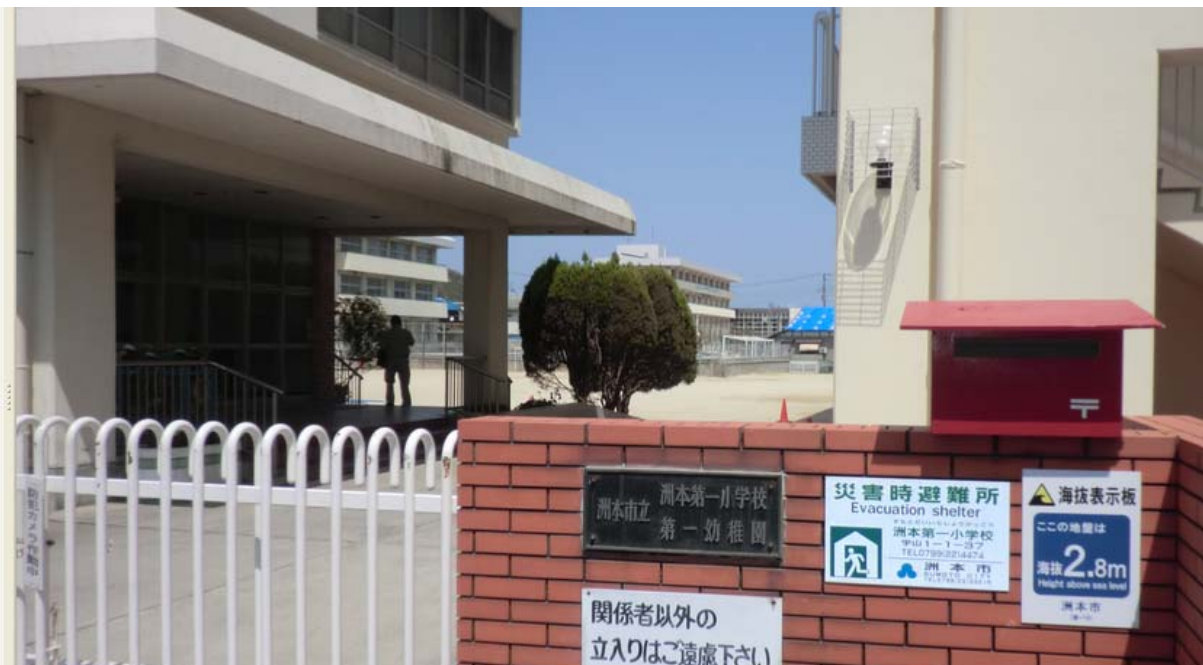
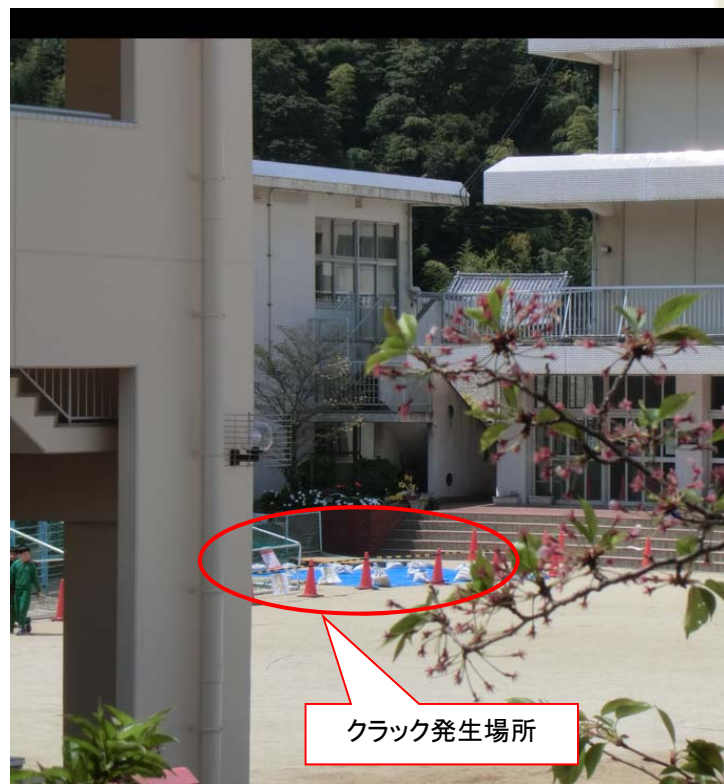
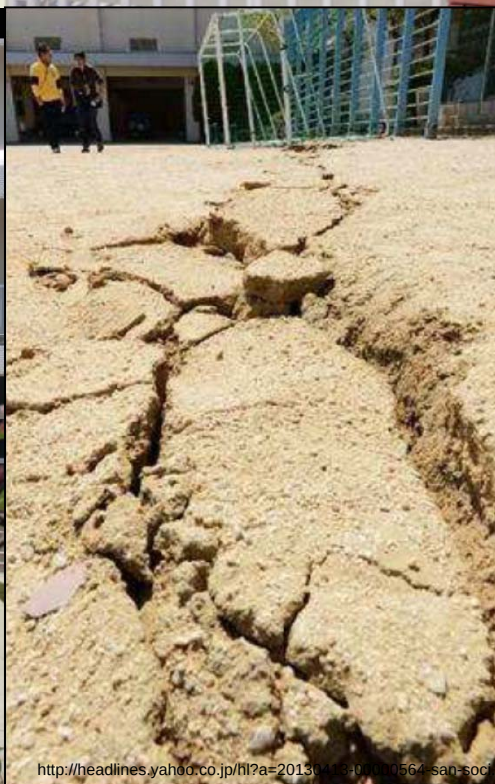
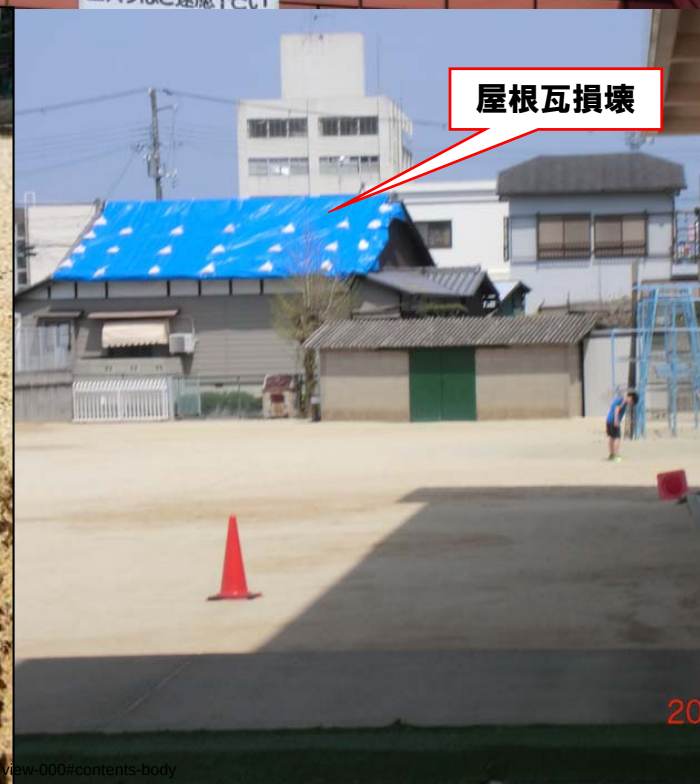
校内への立ち入りはできないとのことであり、校外から観察した。  
左下写真のブルーシートで覆われている場所にクラックが発生した。

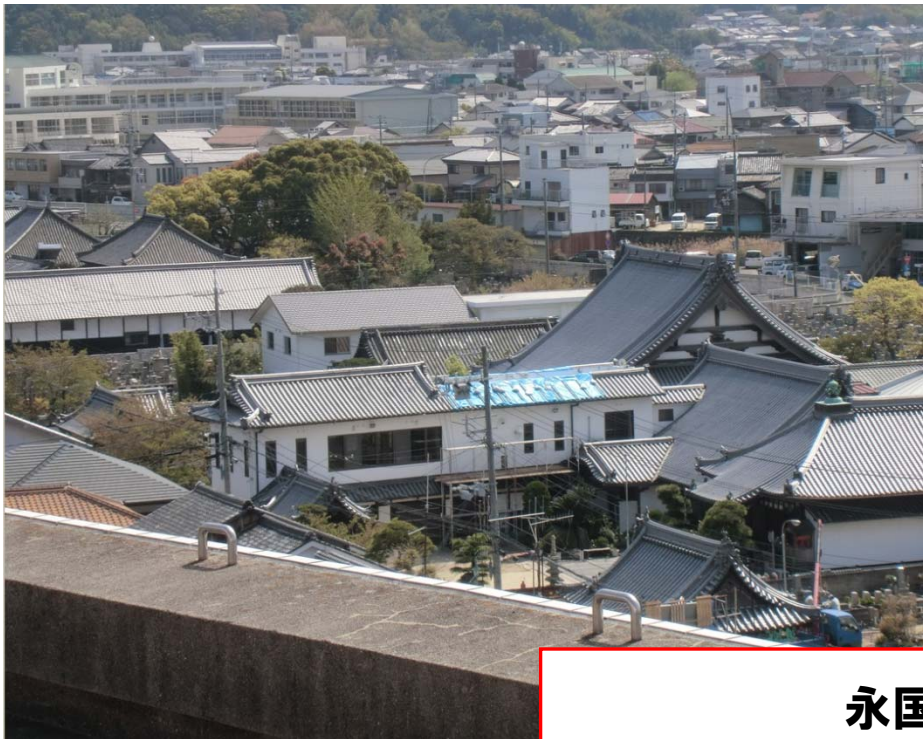
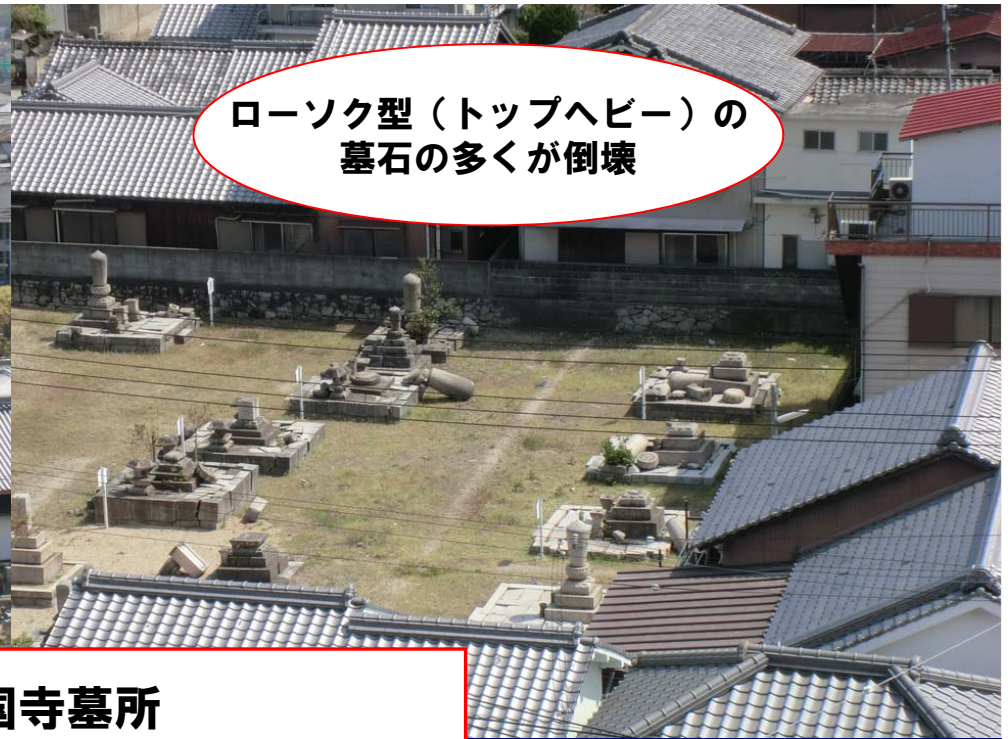
ローソク型（トップヘビー）の  
墓石の多くが倒壊

永国寺墓所  
比較的高く大きな墓石が倒壊している

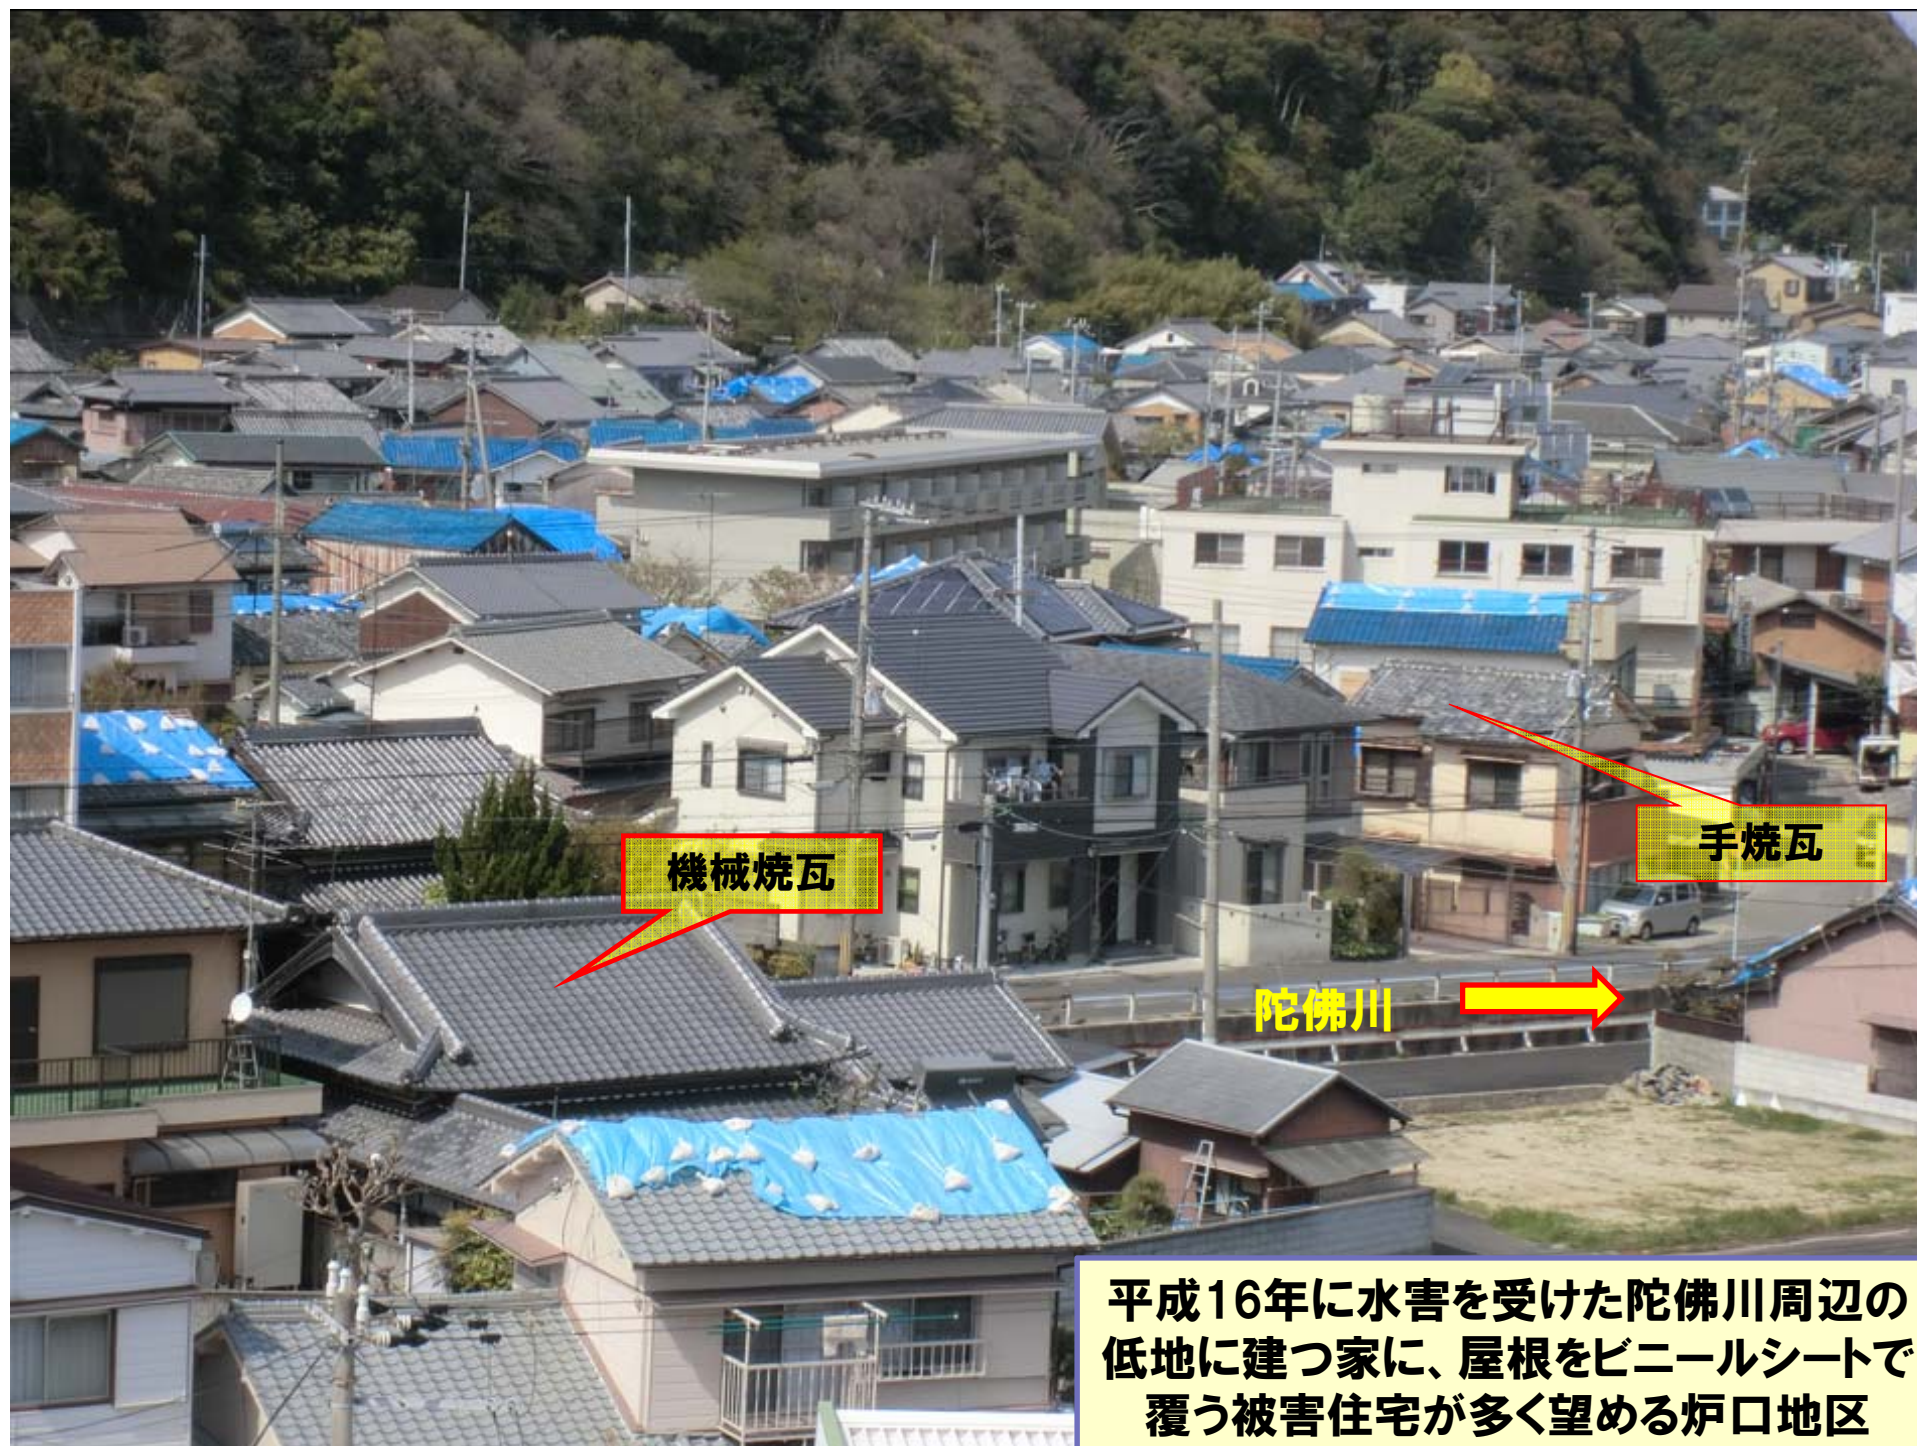
平成16年に水害を受けた陀佛川周辺の  
低地に建つ家に、屋根をビニールシートで  
覆う被害住宅が多く望める炉口地区

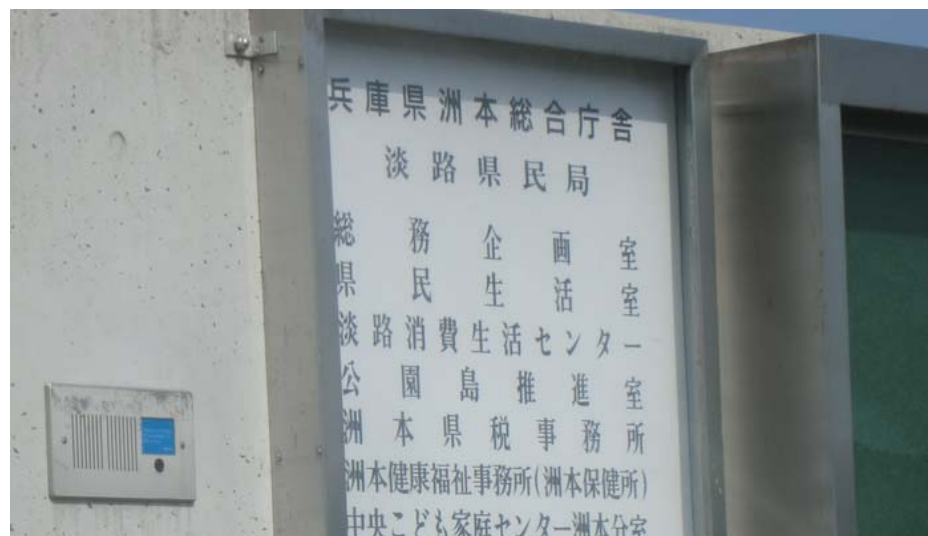
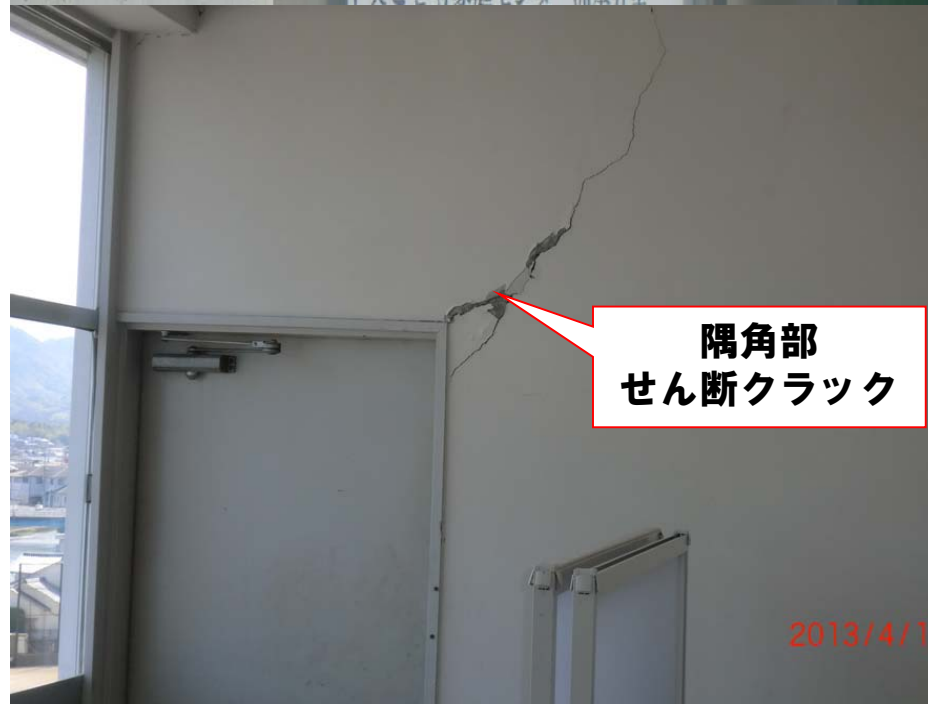
隅角部  
せん断クラック

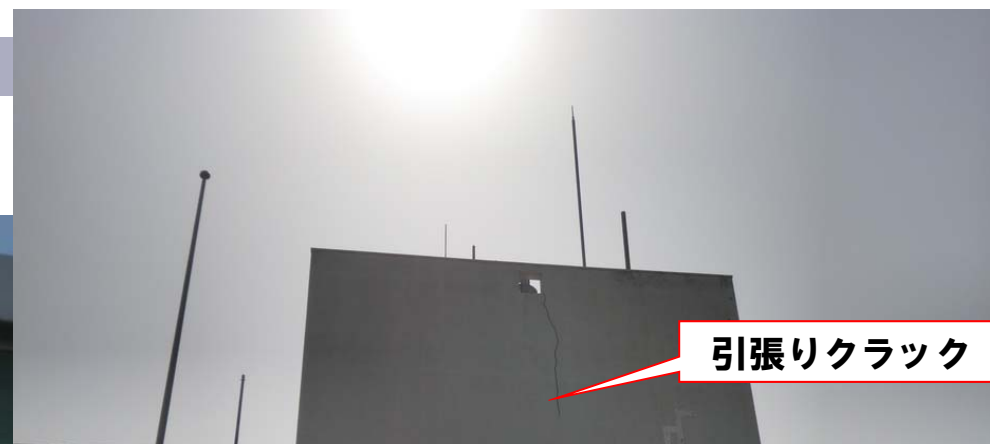
引張りクラック

**総合庁舎の被害状況**  
13日、14日とエレベータ運転休止、15日から稼動。都市ガス配管損傷のためガスは使用不可。

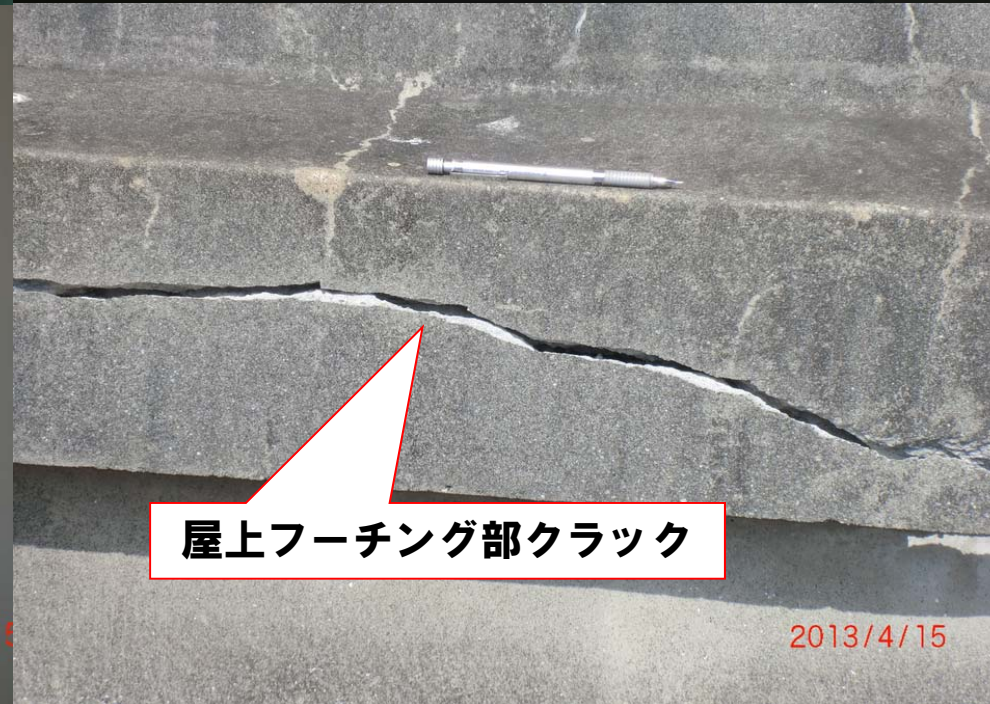
屋上フーチング部クラック

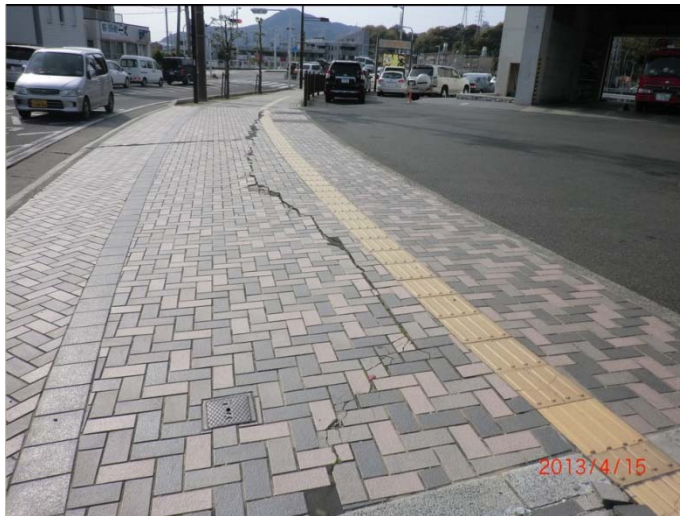
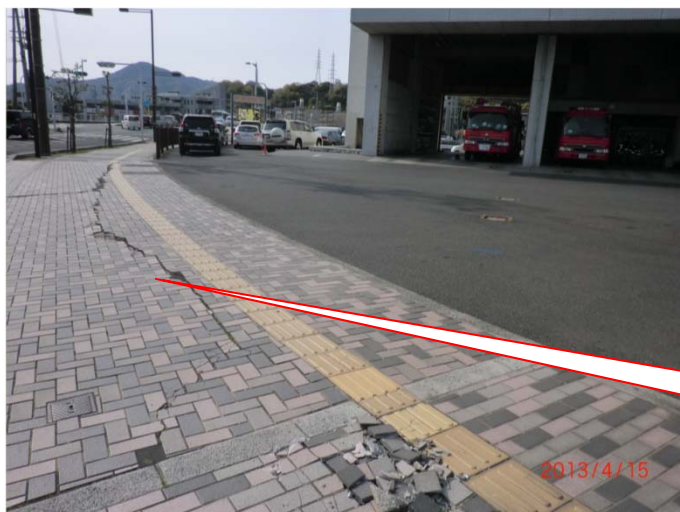
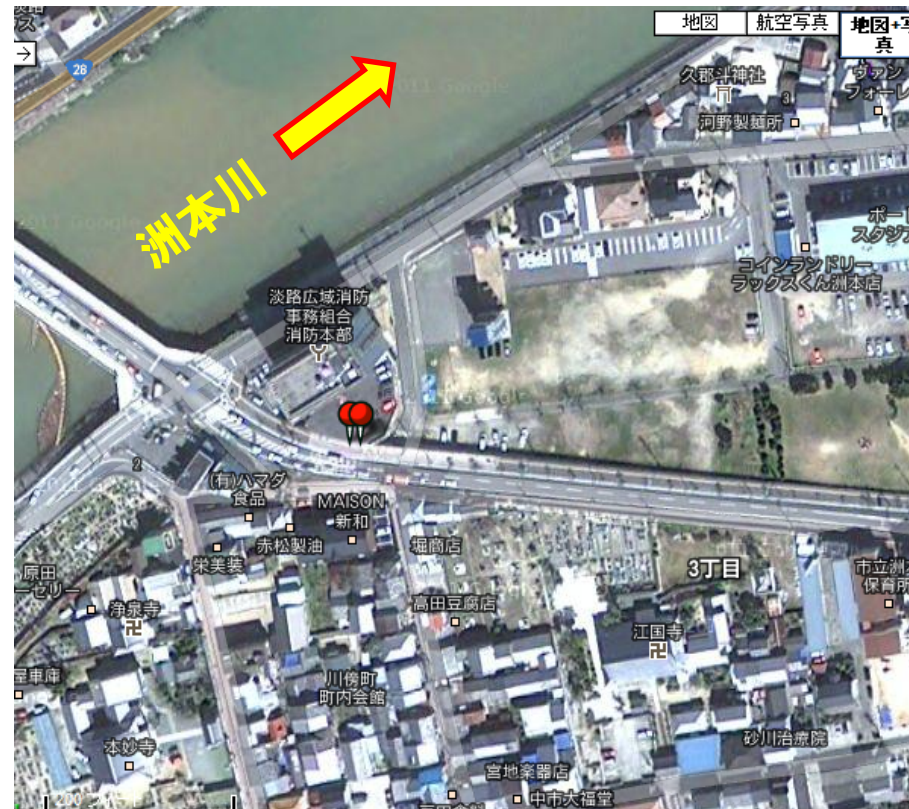
# 淡路広域消防事務組合消防本部前 道路面クラック（盛土部）

洲本川沿いの盛土部にある消防本部前の  
道路面のクラック被害の様子

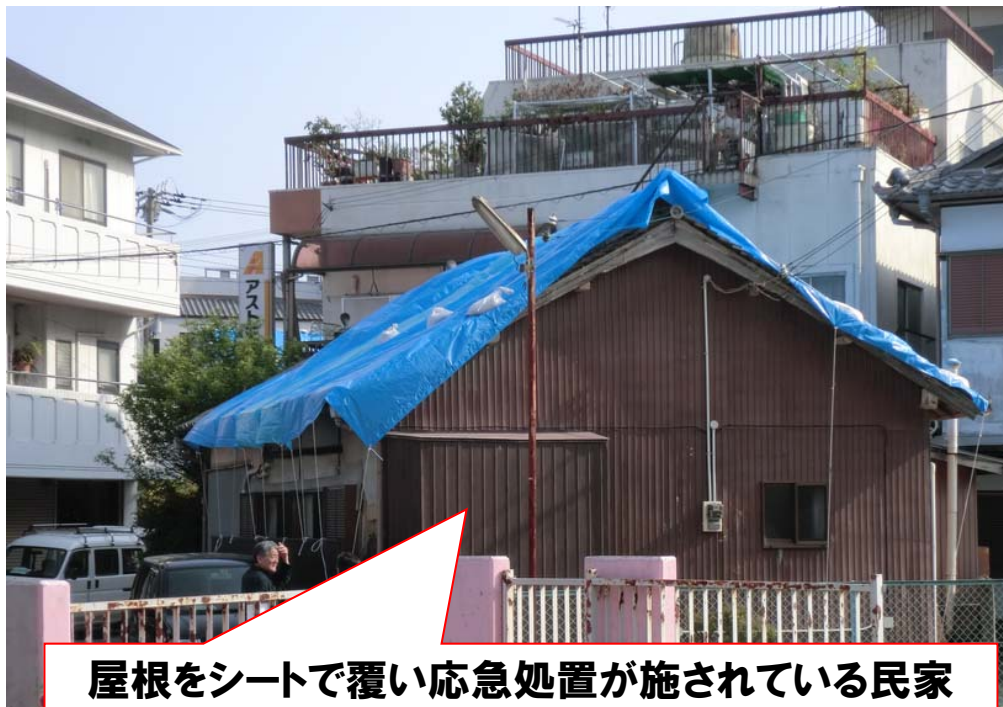
屋根をシートで覆い応急処置が施されている民家

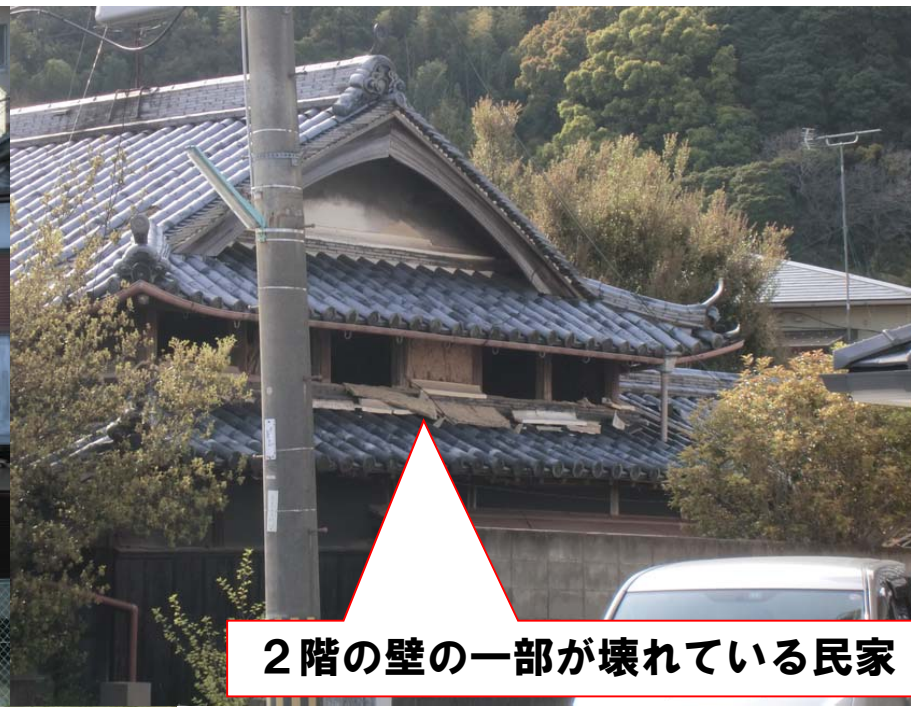
2階の壁の一部が壊れている民家

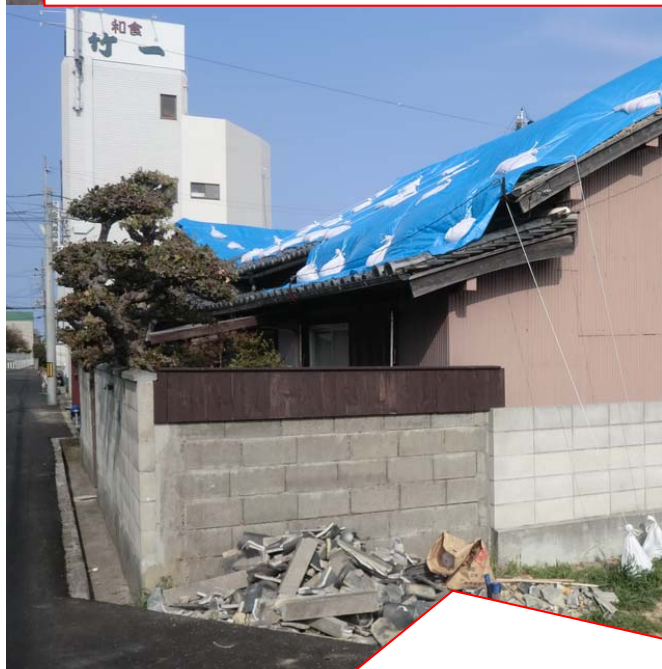
壊れた瓦や壊れたブロック塀などのガレキが集められている屋根はシートで応急処置が施されている様子

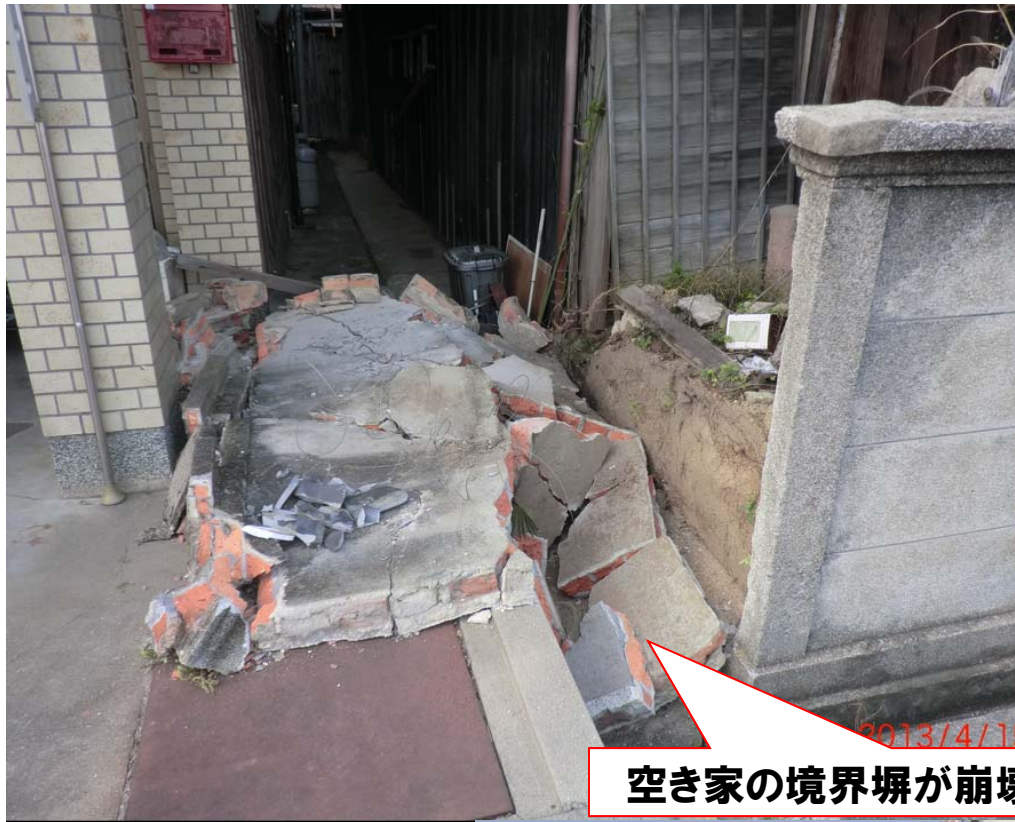
空き家の境界塀が崩壊し壊れた様子

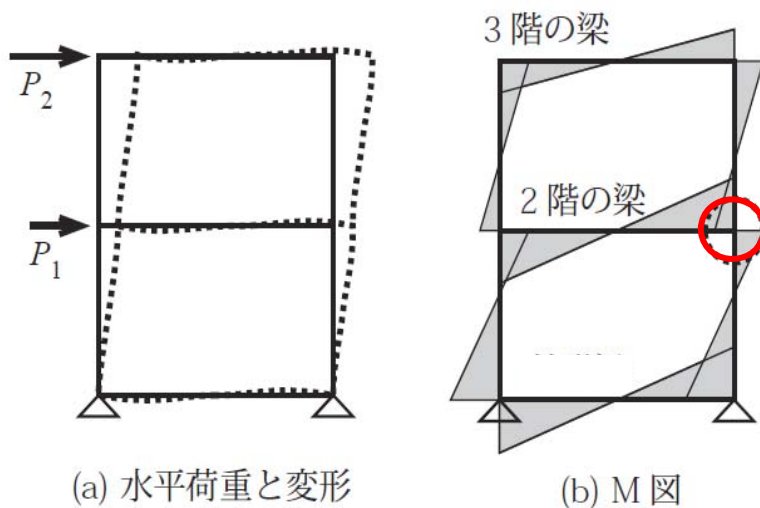
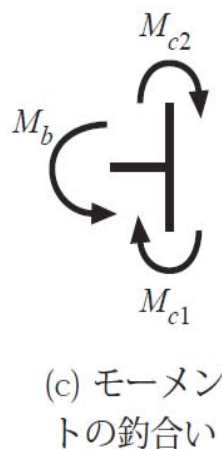
## 2層1スパンラーメン

水平方向地震力によって2階の梁（貫）端部が破損し、落下

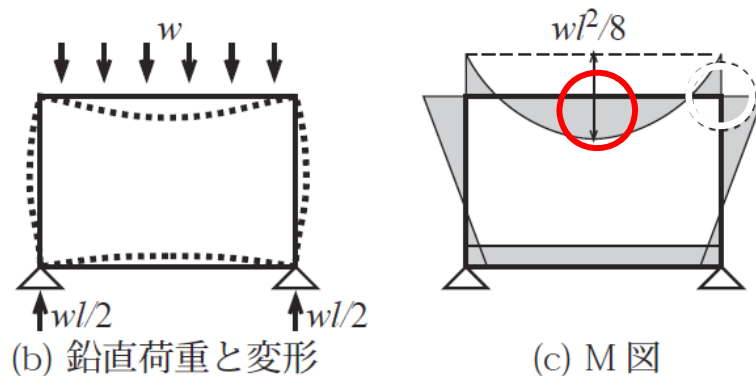
## 1層1スパンラーメン

鉛直方向地震力による曲げモーメントによって3階の梁（笠木）中央部が破損し、倒壊

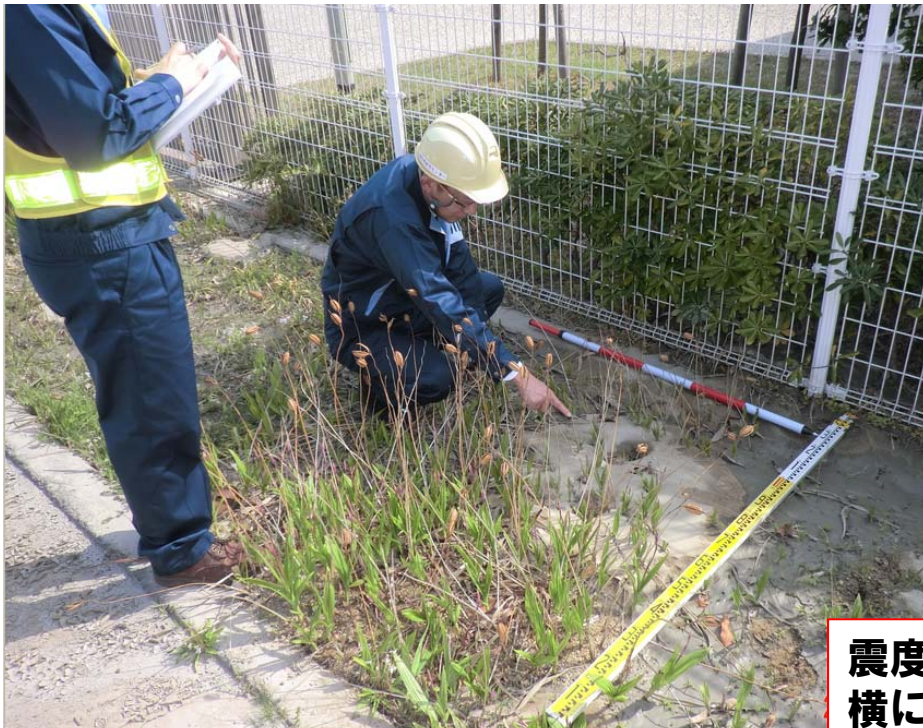
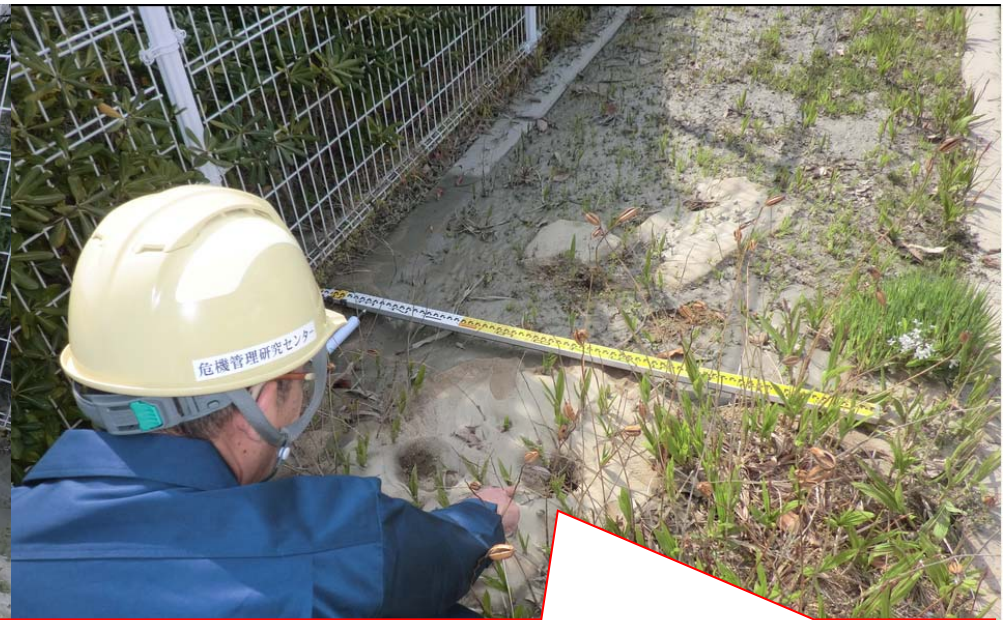
震度6弱を記録した淡路市淡路ワールドパークの道路横には、液状化現象の約10cmの砂噴出穴が残っていた

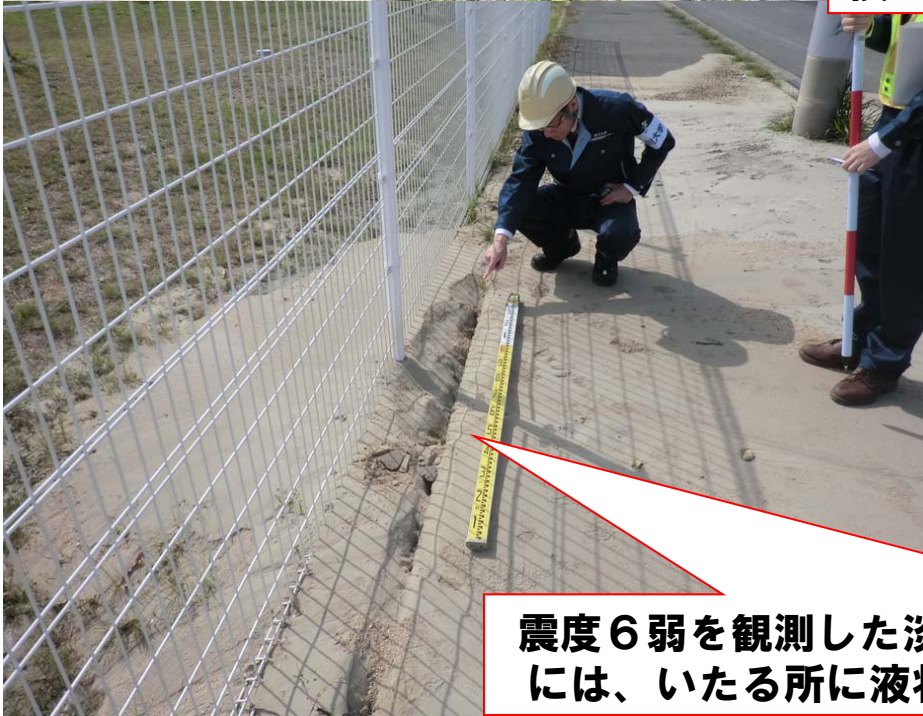
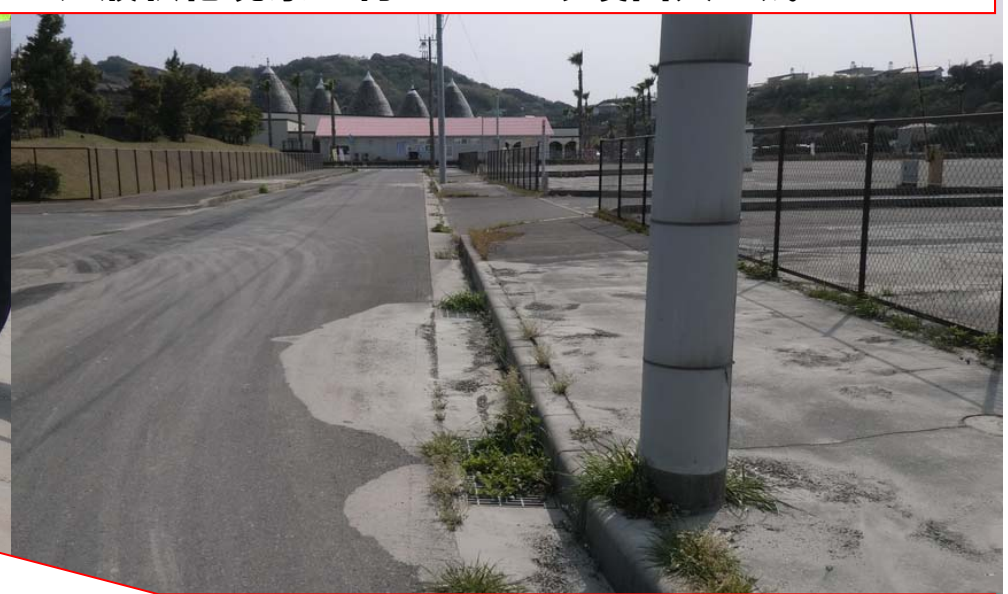
震度6弱を観測した淡路市淡路ワールドパークの道路やその周辺の地盤には、いたる所に液状化現象跡の様子（一部噴出した水が残っていた）

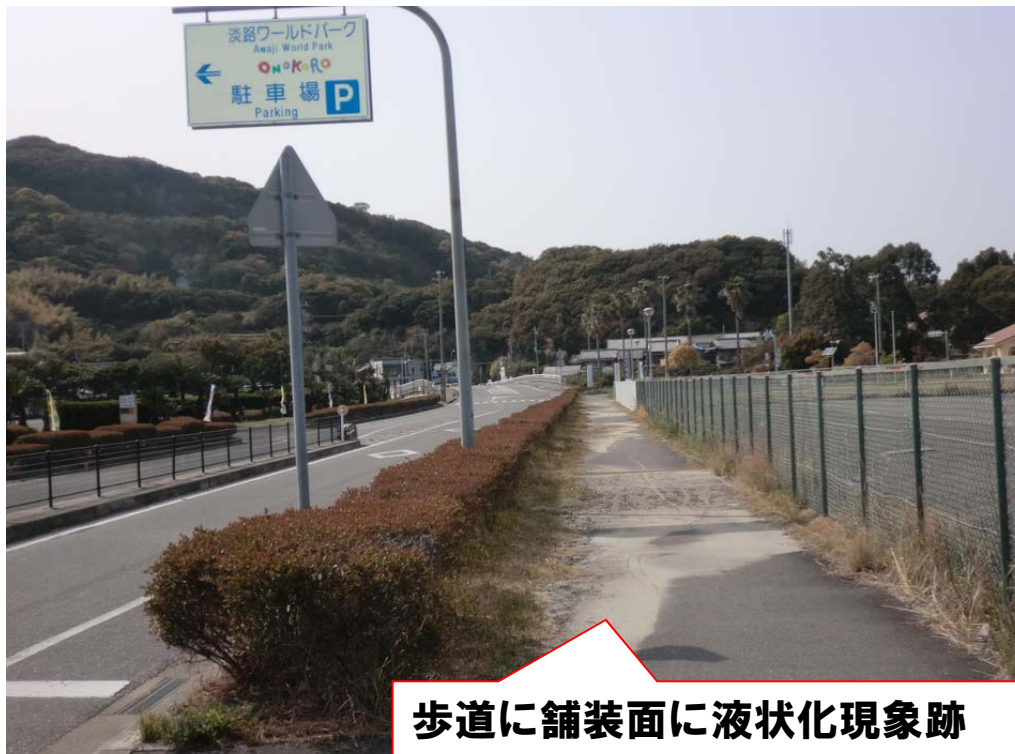
歩道に舗装面に液状化現象跡

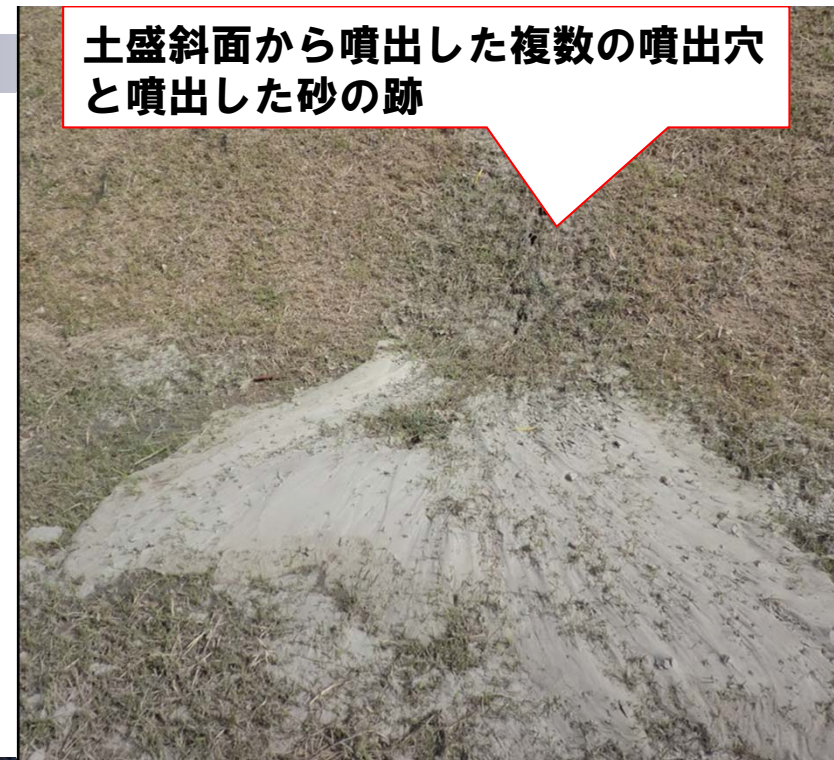
土盛斜面から噴出した複数の噴出穴と噴出した砂の跡

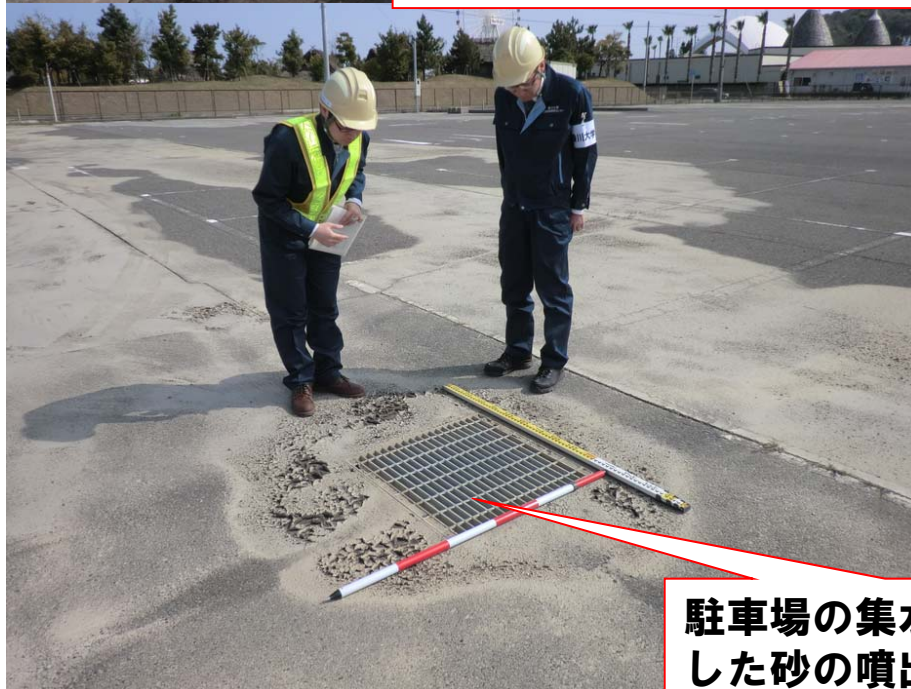
駐車場の集水枡から噴出した砂の噴出跡

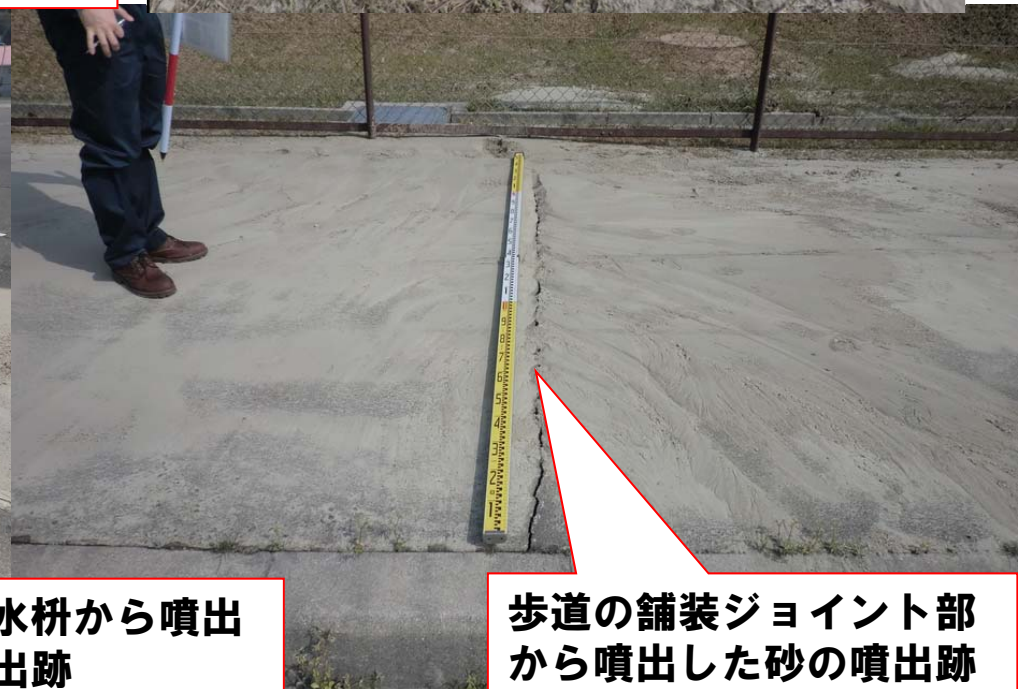
歩道の舗装ジョイント部から噴出した砂の噴出跡

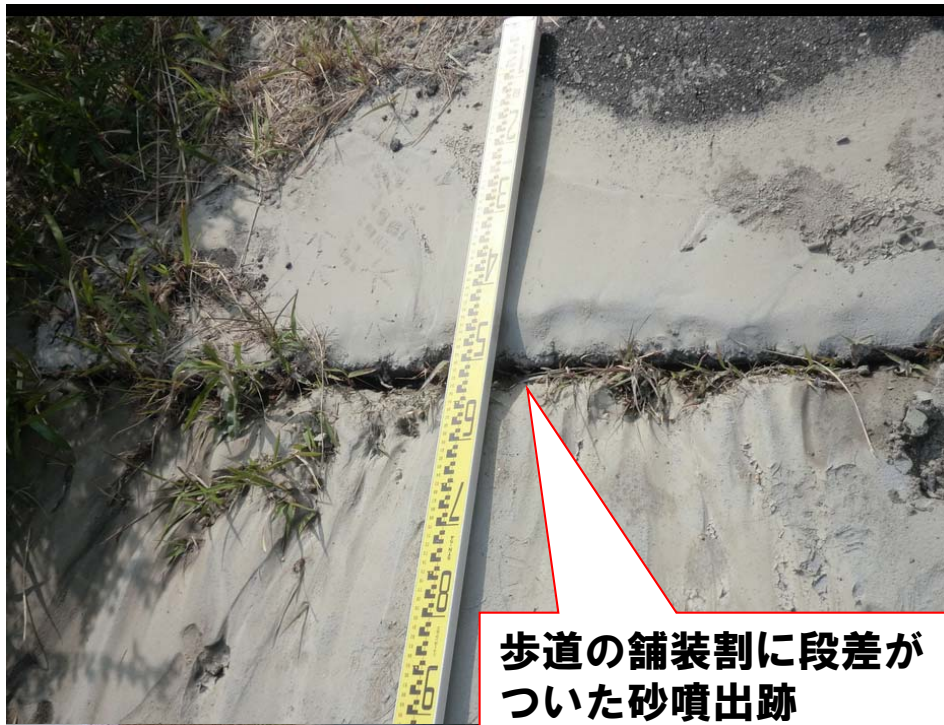
歩道の舗装割に段差が  
ついた砂噴出跡

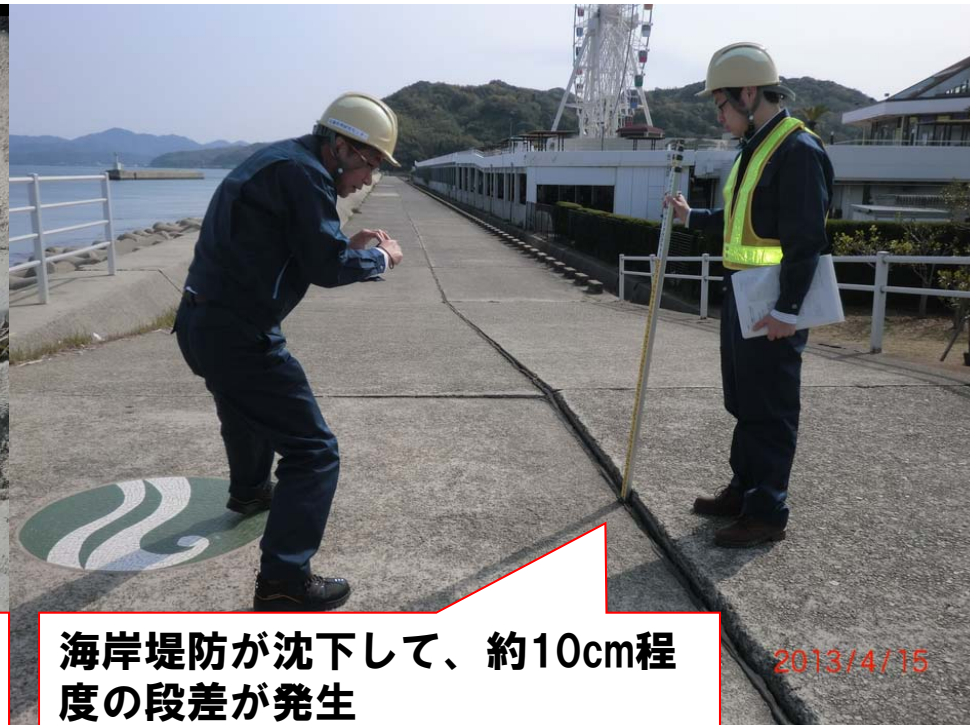
海岸堤防が沈下して、約10cm程  
度の段差が発生

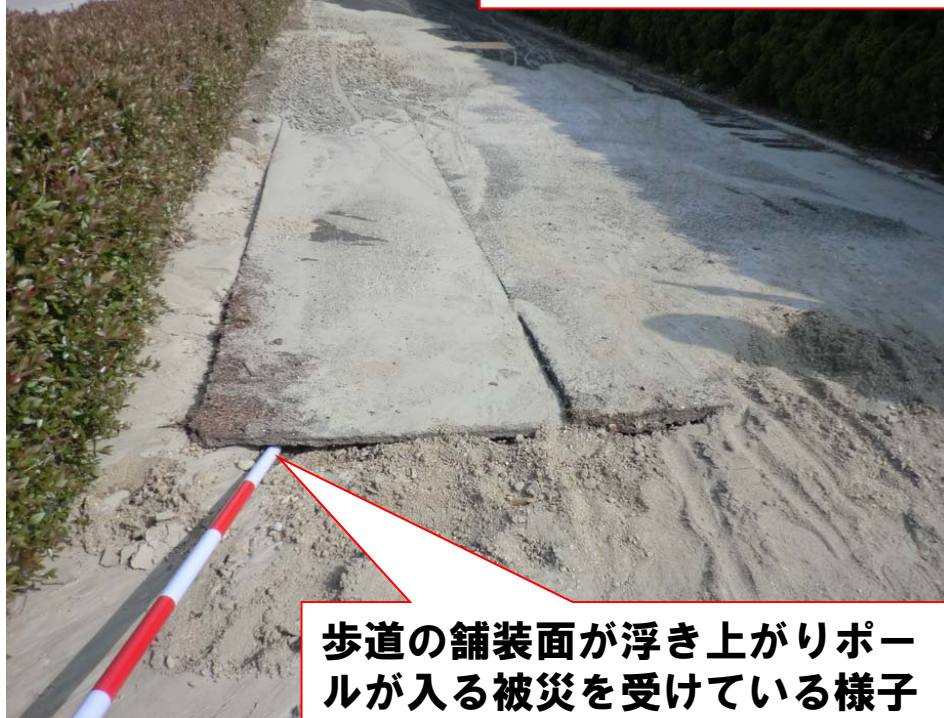
歩道の舗装面が浮き上がりポール  
が入る被災を受けている様子

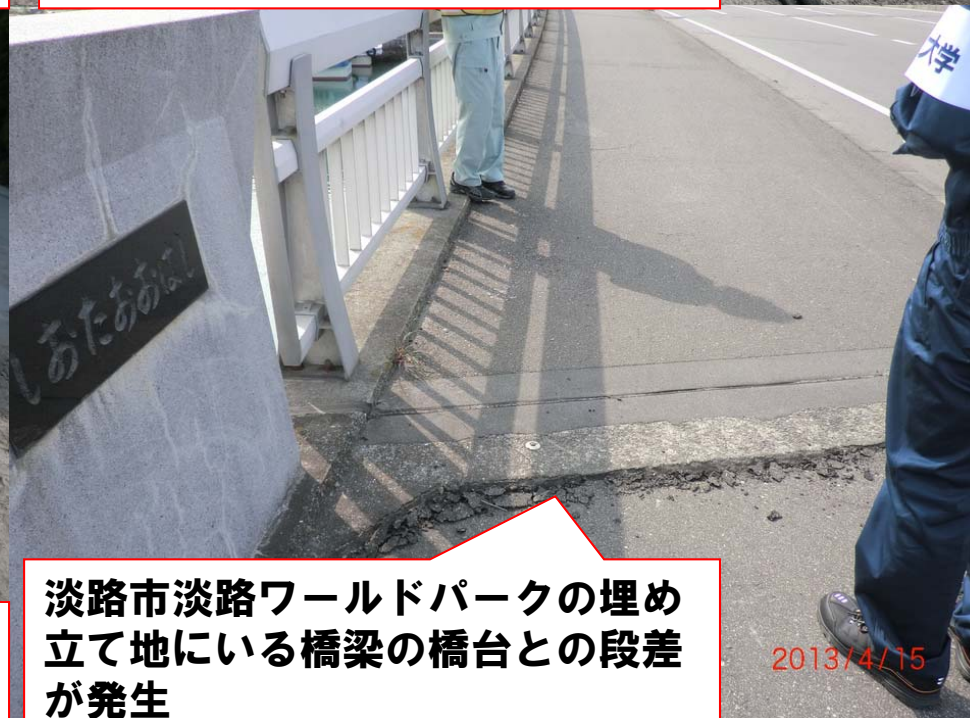
淡路市淡路ワールドパークの埋め  
立て地にいる橋梁の橋台との段差  
が発生
