## 6.4 被災要因

## 7. さぬき市門入ダム上流の河道閉塞型大規模土石流

## 8. 平成16年台風第16号によるライフラインの被害と対策

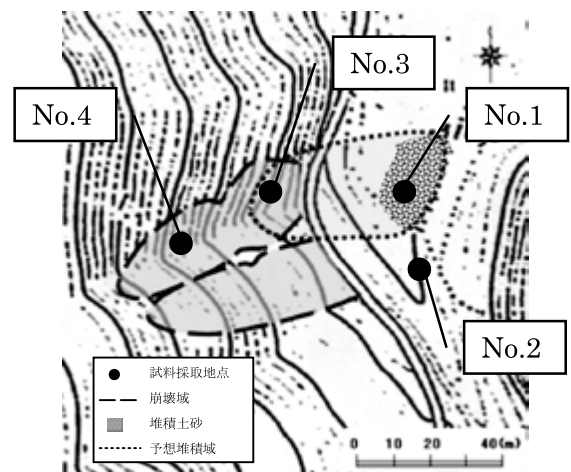
図32 崩壊位置図（さぬき市寒川町門入）

門入地区の土石流は、下流に大量の土砂を流出、堆積させた大規模なものであった。土石流の先端からおよそ1.8km上流には、梅檀川に天然ダムを形成した崩壊が存在する（図13、14）。崩壊の規模は、幅約40m、斜面長約50mであり、調査時に湧水やパイピング跡を確認できたことから、崩壊時は多量の出水が発生したものと考えられる。また、対岸には、崩壊土砂と推測される高さ20～30cmの土砂が河床から比高3mの所まで堆積している。

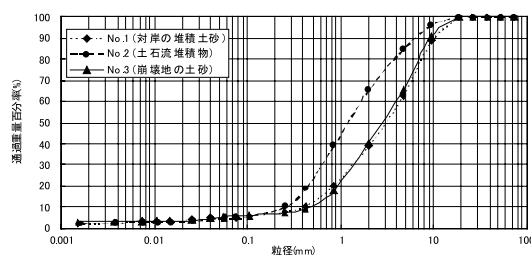
図32 崩壊土砂の粒度分布  
(さぬき市寒川町門入)

天然ダムの形成を検討するため、崩壊土砂の堆積域を調べる目的で、対岸の堆積土砂（No.1）と上流側の堆積土砂（No.2）、崩壊土砂（No.3）に対して粒度試験を行った。試験結果より、崩壊地の土砂と対岸の土砂における粒度分布がほぼ一致しており、No.2の試料は、崩壊地上流から流されてきた土砂と考えられる（図32）。従って、崩壊土砂が対岸にまで達していることが確認でき、天然ダムが形成された可能性が極めて高い。

また、崩壊特性の調査として、すべり面の物性値と透水性を評価するために、攪乱試料（No.4）による一面せん断試験と透水試験を行った。すべり面の強度定数は、 $\phi d = 40^\circ$ 、 $Cd = 37\text{kN/m}^2$ 、透水係数は、 $2.8 \times 10^{-4}\text{cm/s}$ という結果を示した（図33）。すべり面の強度が大きく安定した地山で崩壊が発生していることから、豪雨による地下水位の急激な上昇に伴い、飽和状態となったまさ土層内部の土砂が浸透破壊したことによって崩壊に至ったと推測される。

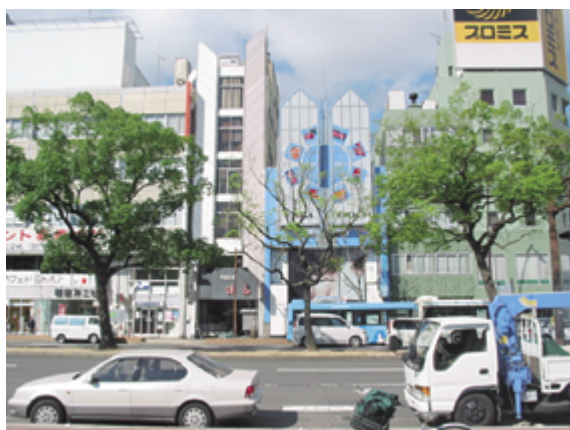
写真1 中央通りJR高松駅前付近のクスノキ  
クスノキは耐塩性が強いが、もともと生育不良であった個体は落葉した。枯死までは至っていない。

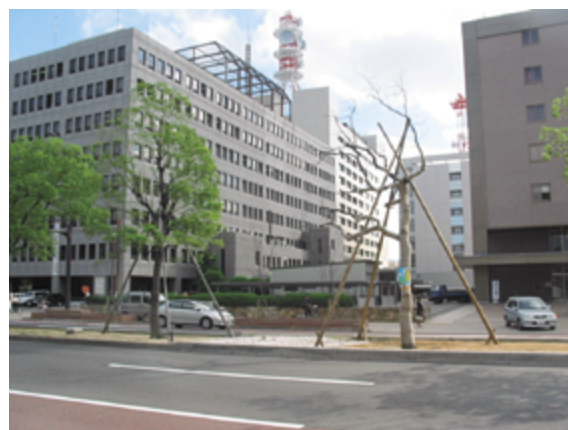
写真2 中央通り裁判所前のクスノキ  
移植直後の個体（右）は枯死したが、3年前に移植された個体（左）は被害を受けていない。

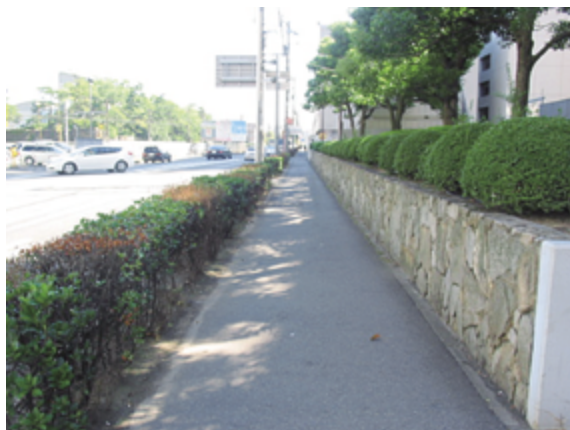
写真3 法務局前の低木の植込み  
ハマヒサカキ、シャリンバイは被害を受けていないが、オオムラサキは葉が褐変している。

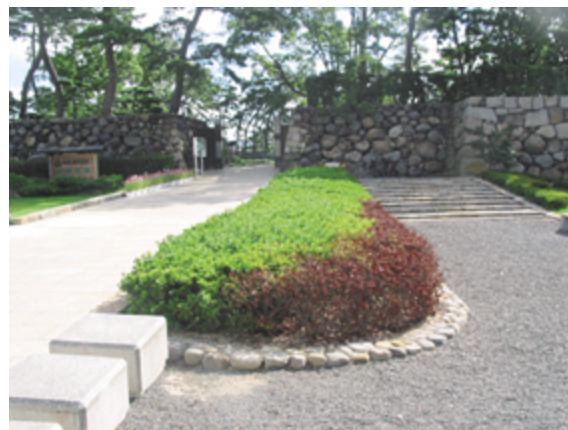
写真4 玉藻公園前のサツキの植込み  
どこまで塩水が冠水したかが明らかにわかる。根元の地表面が冠水しなければ被害はない。

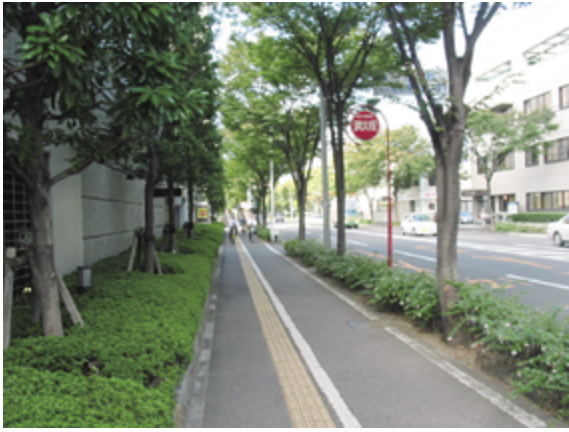
写真5 高松高校北側の街路樹

ここは海水が冠水しておらず、高木のケヤキも低木のサツキ、アベリアもまったく被害を受けていない。

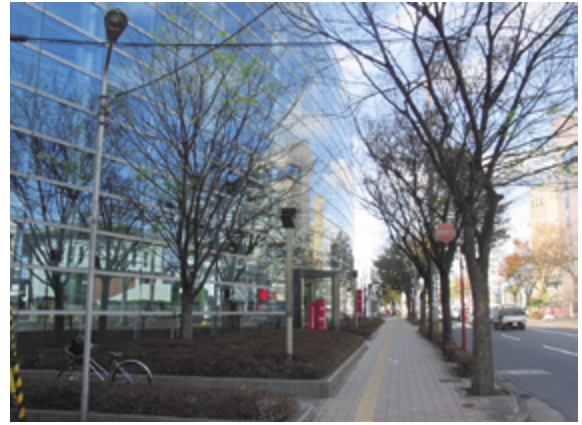
写真6 高松市立図書館前の街路樹

高木のケヤキも低木のサツキ、アベリアもすべて被害が発生した。ケヤキは10月には新葉を展開した。

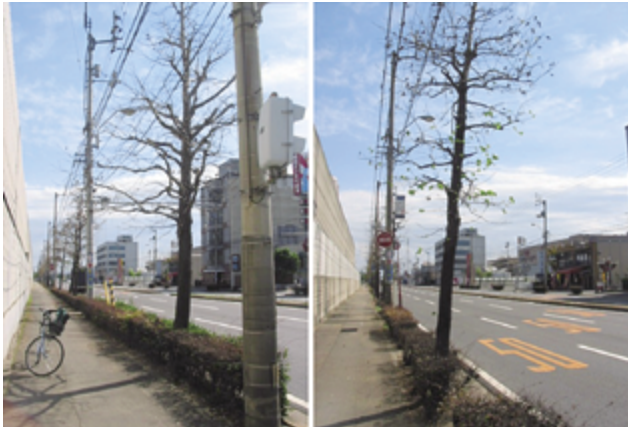
写真7 浜街道のモミジバフウ（朝日町）

朝日町、福岡町付近は海水の冠水が最も酷かった地域であり、街路樹の被害も著しい。

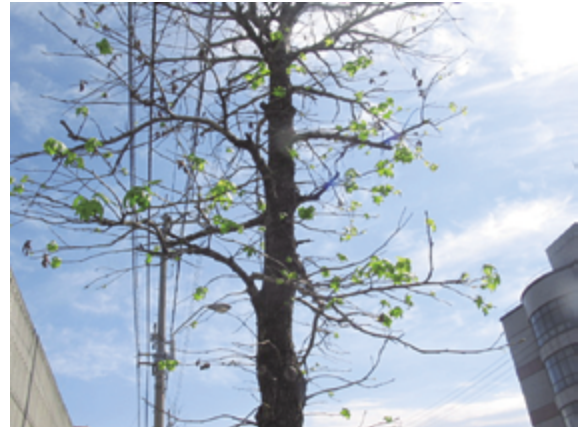
写真8 浜街道のモミジバフウ、新葉展開

完全に落葉したモミジバフウであるが、一部の個体は10月には新葉を展開した。

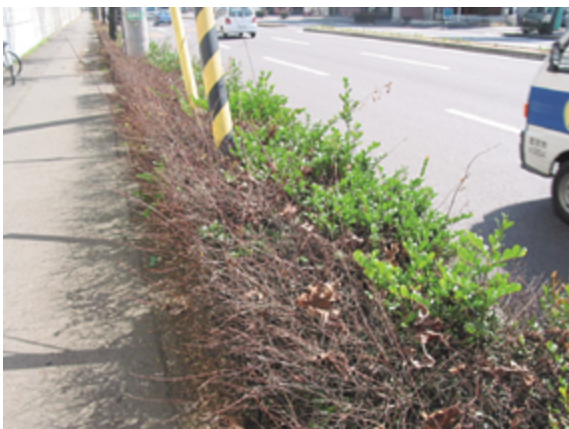
写真9 浜街道の低木（朝日町）

上の写真7と同じ場所の低木植樹帯。アベリアはほぼ全滅状態であるが、ハマヒサカキは被害なし。

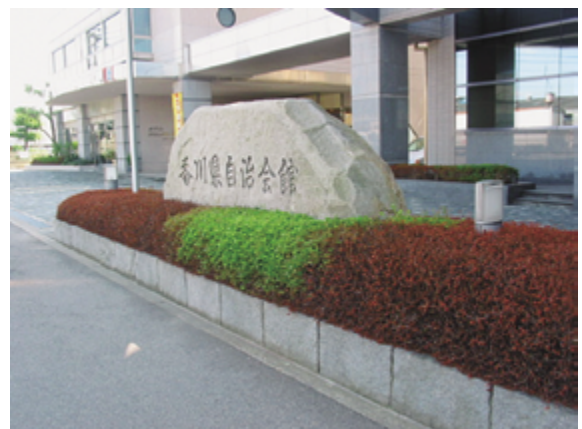
写真10 香川県自治会館前のサツキ植込み

中央部だけ緑葉が残る。ここは上の軒先から雨水が集中して落下し、塩分を流し去った可能性が高い。

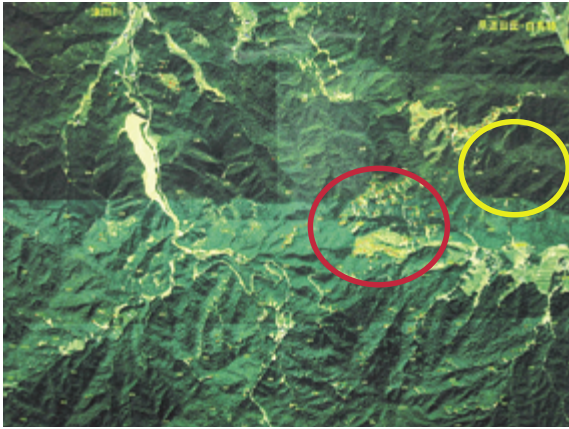
**写真11 さぬき市田面付近の空中写真**  
山地のすべてで土砂崩れが発生したわけではなく、土砂崩れが頻発している所もあれば、ほとんど発生していない所もある。(写真：四航コンサルタント提供)

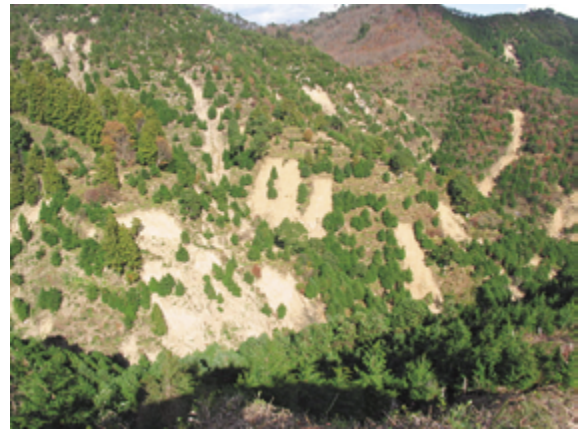
**写真12 ヒノキの不成績造林地**  
土壌浸食、土砂崩れが頻発しているヒノキの不成績造林地。高木層、中木層による降雨の遮断がなく、地表が雨滴の衝撃を直接受ける(写真11の赤線区域)。

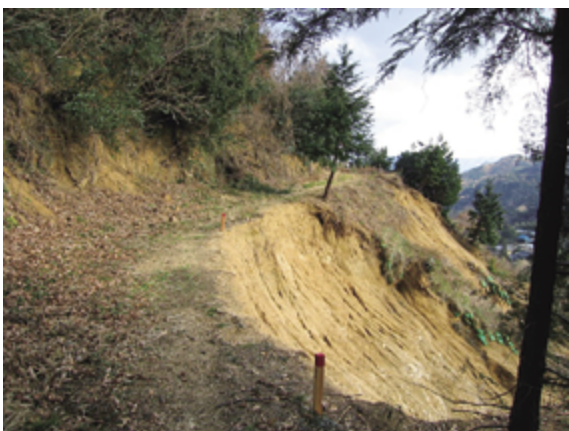
**写真15 作業道の路肩から土砂崩れ発生**  
作業道開設時に片切り・片盛り(切土・捨土)が行われるが、地形改変を行った箇所では土砂崩れの危険性がきわめて高くなる。土砂崩れ防止対策をしっかりとっておく必要がある(写真11の赤線区域内)。

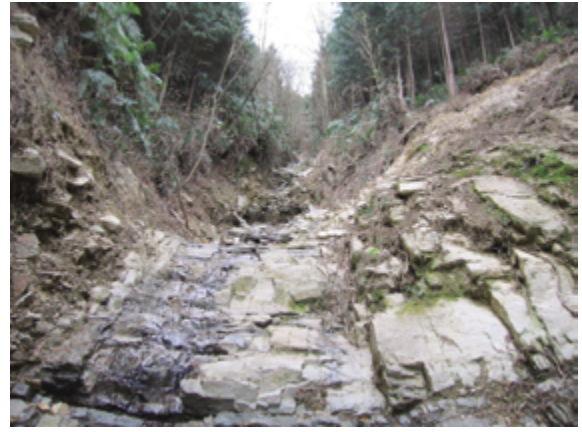
写真18 谷筋の土石流跡  
短時間の間に200～300mmという豪雨があれば、谷筋で土石流が発生するのは自然現象である。

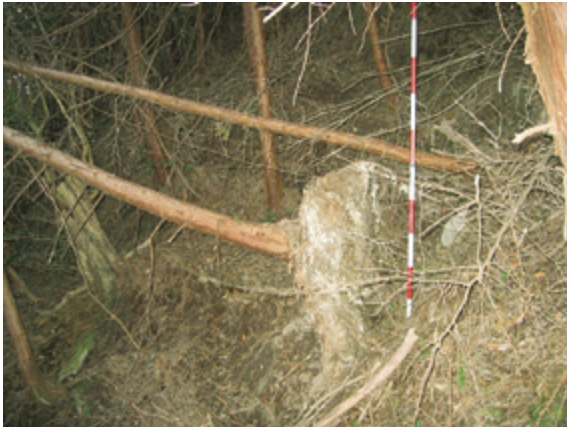
写真19 管理放棄ヒノキ林における倒木  
間伐等の管理が行われず、やせ細ったヒノキが密生しているヒノキ林では、このようなヒノキの倒木や幹折れが発生している。

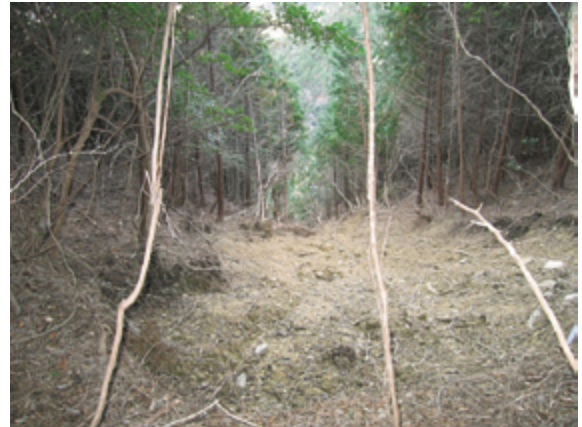
写真20 管理放棄ヒノキ林における土壌浸食  
管理放棄されたヒノキ林では、写真19に示すように林床植生がなく、また倒木もあり、土壌浸食が発生している。

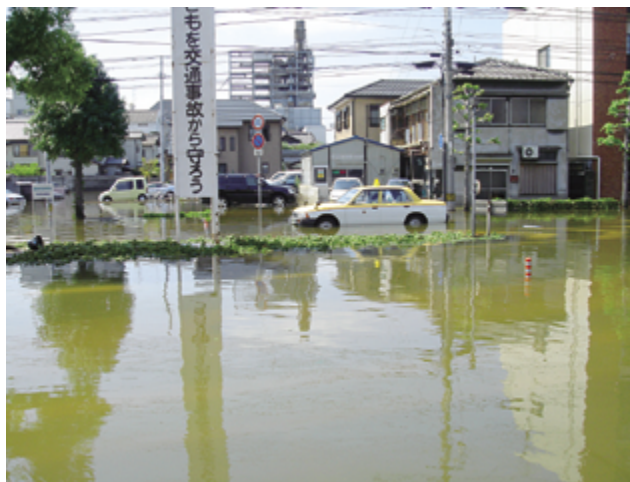
写真2 冠水した道路(福岡町一丁目, 8月31日10時41分)

道路交通施設の被災はそれ自体が多大な損失であると同時に人的被害に結びつく。また、交通システムの機能低下が災害直後における消防車、救急車、災害復旧車などの緊急活動を妨げ、二次被害を大きくするのみだけでなく、災害後長期にわたって日常生活ならびに産業活動に支配的な影響を及ぼす。このことは過去の災害事例からも明らかである。特に自動車交通への依存度が高い都市域においては、道路交通への円滑な機能を保持することが防災上の重要課題となる。平成16年台風第16号では、写真2に見られるように、道路が冠水してライフラインの復旧活動などに悪影響を与えた。

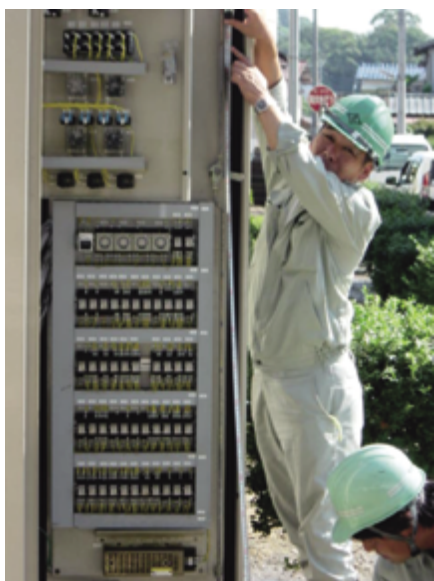
写真3 香西ポンプ場の浸水深

香西ポンプ場（図6の25番）では、写真3に示すように、約190cmの浸水位に達した。このため写真4の配電盤が冠水して通電できなくなり、3台のポンプが停止する事態となった。配電盤嵩上げ対策がとられた。

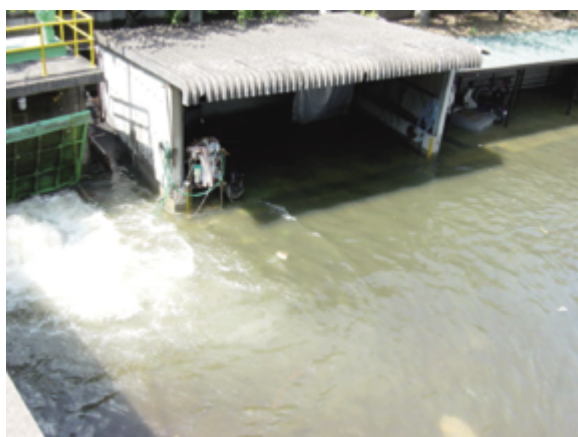
写真5 福岡ポンプ場の流入ゲート付近

福岡ポンプ場（図6の28番）では、全ポンプを運転して排水を行ったが、排水能力を超えた多量の水が流入したため、排水が追いつかなくなり、場内が冠水して沈砂池周辺が約2m水没した（写真5、

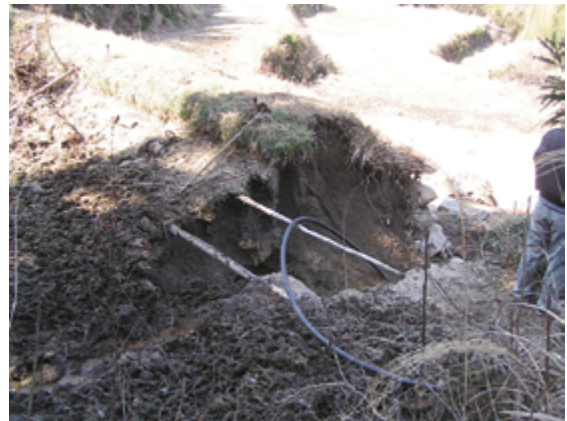
写真1 小規模ため池決壊の一例

写真1に、小規模ため池決壊の一例を示す。山間部の棚田に配水するよう設けられたため池である。たとえ小規模であっても、ため池の決壊は、直ぐさま次期の稲作の可否に直結する。農業の先行き不安、後継者難などにより復旧費の負担が出来ないために復旧されないため池も散見される。ため池が復旧されないと、たとえ小規模ため池といえども、貯留機能を失う。水田の復旧をしないために湛水機能が失われることと似ている。水田やため池が復旧されない場合にも貯留機能を残すような工法を施すべきであると考えられる。

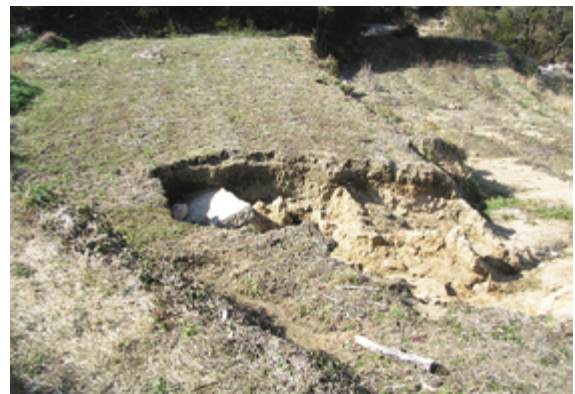
写真2 山間部の農地被害の一例

写真2に、農地被害の一例を示す。前述のように、農地関係被害額は約220億円に及び、香川県の平成15年農業産出額862億円<sup>2)</sup>の26%に達している。特に、山間部の農地被害は深刻である。今後、復旧においては、農地・農業用施設を一体として復旧することが重要である。ため池、農地、水路等は、単独では農業生産基盤として機能しない。維持できないからといって切り捨てるのではなく、農業や地域や生命を長期にわたって支えるもう一つのライフラインと捉え、今後も継続して守っていく必要があると考えられる。

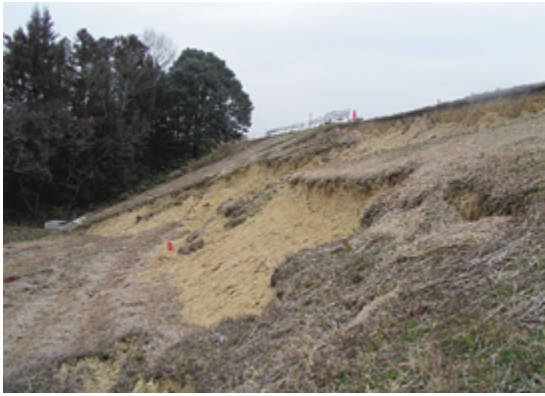
写真3 裏法滑落の事例

ため池本堤を越流していなくとも裏法が幅広く滑落している被害が多く見られた。用いた土質材料による適切な締固めが実施されておれば滑落を防げたと考えられる。一方、ため池堤頂部を道路に利用している場合、周囲の雨水が集水しやすくなるため、本堤に周囲からの雨水が流入しないような排水施設が必要である。

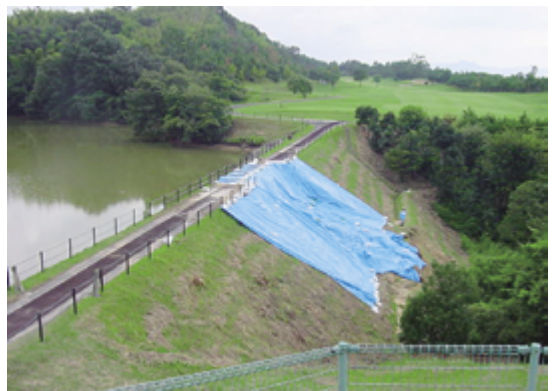
写真10 大正池（8月20日撮影）

水防本部設置は8月17日14:20、解散は18日0:30である。大正池の場合、池樋からの排水が出来なかったため、消防団による可搬ポンプにより排水作業を実施した。17日17:45頃、消防団より堤防決壊の恐れがあると無線連絡があり、水防本部にて協議、17:58大正池下流域4自治会に対して避難勧告を発令した。高瀬町の場合、防災行政無線の受信機が約7割の家庭にあるため、避難勧告発令の伝達には混乱がなかった。もちろん、無線の他に対象自治会長宅への電話連絡、町広報車による避難広報を実施した。避難勧告は17日22:20に解除された。

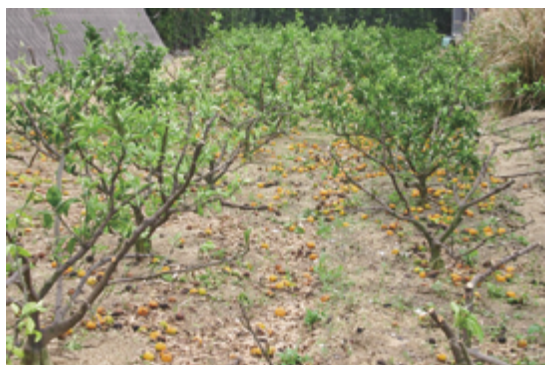
写真5 海水の流入によるミカンの落葉・落果(仁尾町)

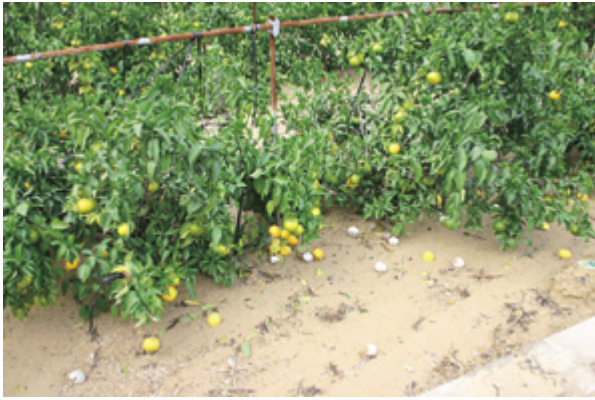
写真9 ミカン園への土砂の流入と落果（豊浜町）

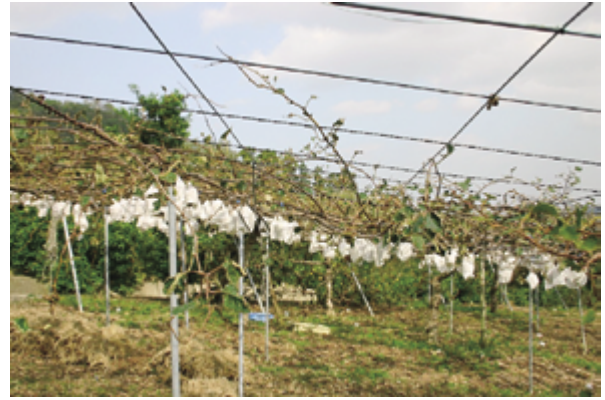
写真10 強風によるキウイフルーツの落葉（善通寺市）

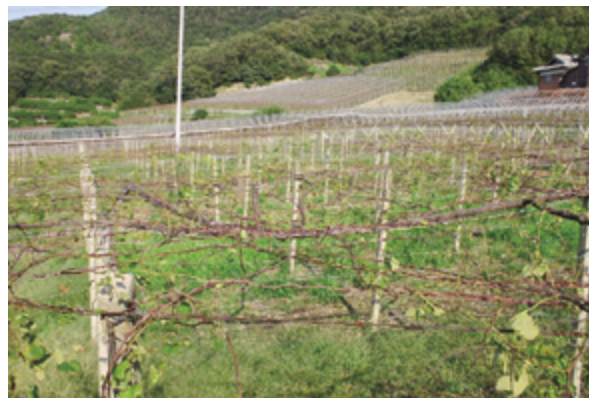
写真11 強風によるブドウの落葉（多度津町）

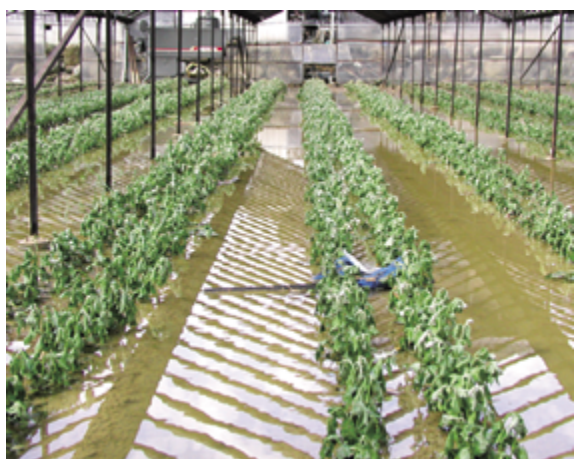
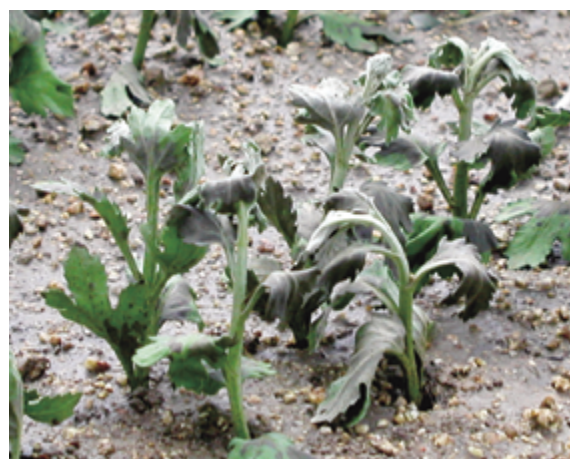
の被害の大きさを左右した。すなわち、日が上がる前に動力噴霧器等で池の水を十分に掛け流し、植物に付着した塩分を洗い流した圃場では被害は軽微であったが、そのような対策を取らなかったところでは、キクの生長点部が被害を受け、ひどい圃場では葉が黒くなり枯死する場合も見られた(写真12、13)。

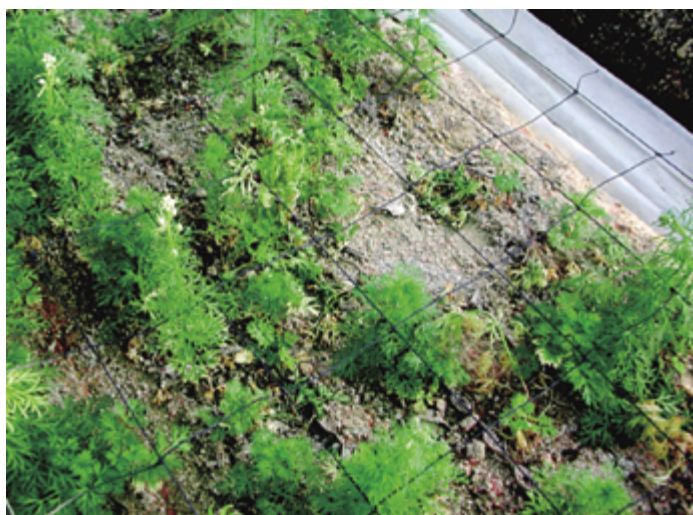
その他の草花においては、ハウス内の冠水等により土壌水分が過剰となり、湿害の出やすいラークスパーなどでは、徐々に株枯れが発生した(写真14)。またハウス内の湿度の上昇による灰色かび等の2次的被害が一部で報告された。

写真14 湿害で枯死株が出たラークスパー
