「第1回熊本地震報告会」次第

熊本地震被災地の教育研究継続支援に関する 先遣調査

ため池被害と災害廃棄物処理

地表地震断層と建物の被害

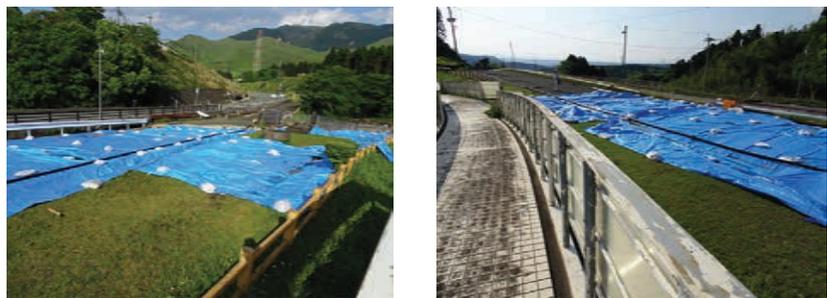
緊急放水により低下した水位

- ・大切畑ダムは、4月14日の地震で、堤体からの大量漏水で決壊の恐れがあるとして、下流域300世帯に避難指示が出された
- ・その後の調査で、堤体からの漏水ではなく、農地への送水管の破断によるものと確認された。

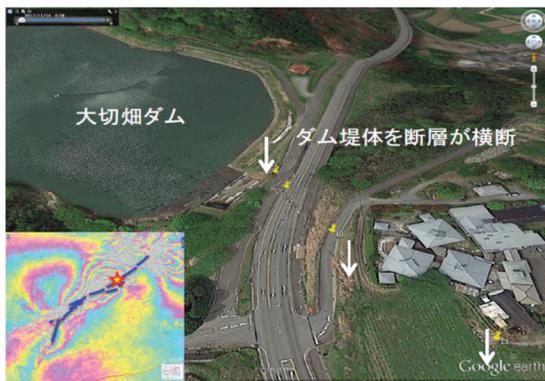
堤体と断層との関係(吉見;2016)

- ・我々が調査した日(4月29日)には既に堤体被害箇所にブルーシートがかぶさっており、クラックの状態や変位量を得ることができなかった。
- ・吉見による被害調査では、大切畑ダム堤体を横断するように断層が走っていると報告されている。
- ・大切畑ダムは、断層の近傍に位置することから、地震発生時には極めて大きな震動が堤体に作用したものと考えられる。

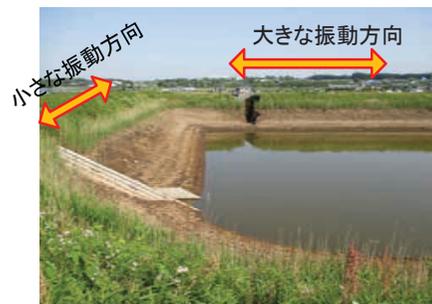
クラックの入り方の違い

堤軸方向にクラックの発生
→ せん断すべり破壊

断面方向にクラックの発生
→ 引張破壊

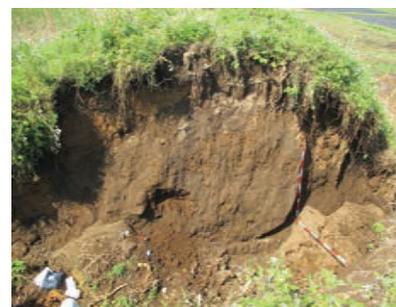
決壊メカニズムの考察

- ・決壊部はV字型に大きくクラックが生じ、下流農地には水が流入していた。
- ・堤体には決壊部の付近にも堤体を横断するクラックが多く入っていた。
- ・堤体決壊部の土質を観察したところ、火山灰質土で築造されており、スコップが簡単に入るほど緩い状態であった。密度および強度が低いことが予想できた。
- ・決壊のメカニズムとしては、地表地震活断層に近いことから大きな地震動で堤体が揺らされた結果、堤体土の強度が低いことから堤体を横断するクラックが生じ、そのクラックから漏水し始め、堤体を下部から水流により浸食が生じて、決壊に至ったものと考えられる。

決壊断面の状況

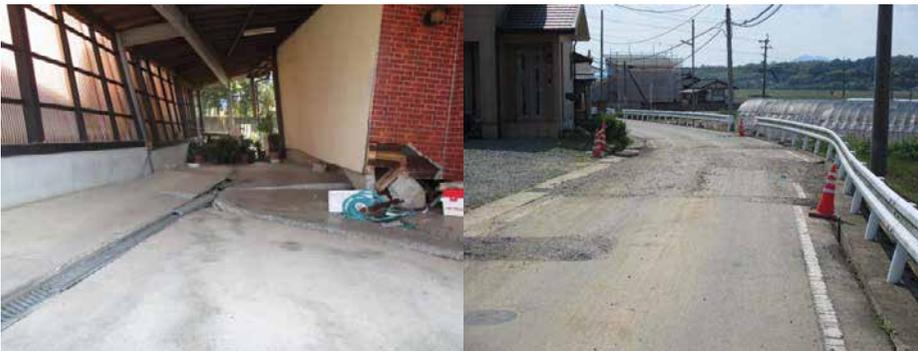
地表地震断層(右横ずれ)による道路と建物の被害
@益城町下陳①地点

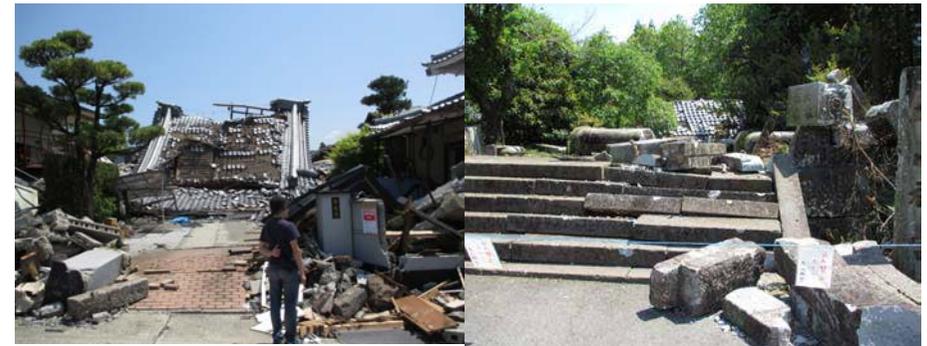
専寿寺(左)木山神社(右)の倒壊
@益城町木山③地点

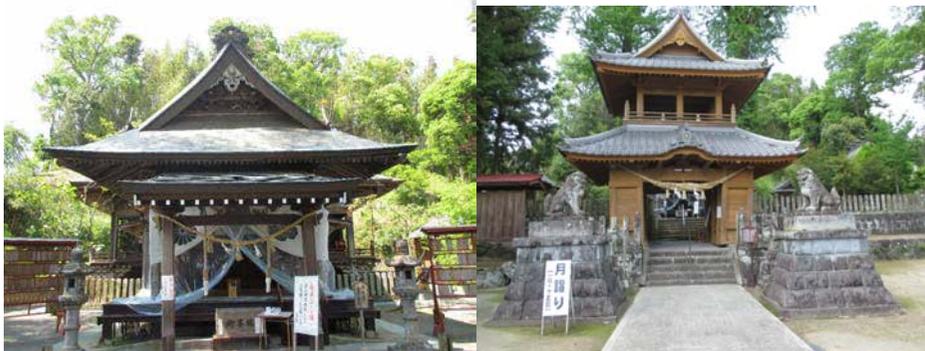
津森神社の被害は小さい @益城町寺中⑤地点

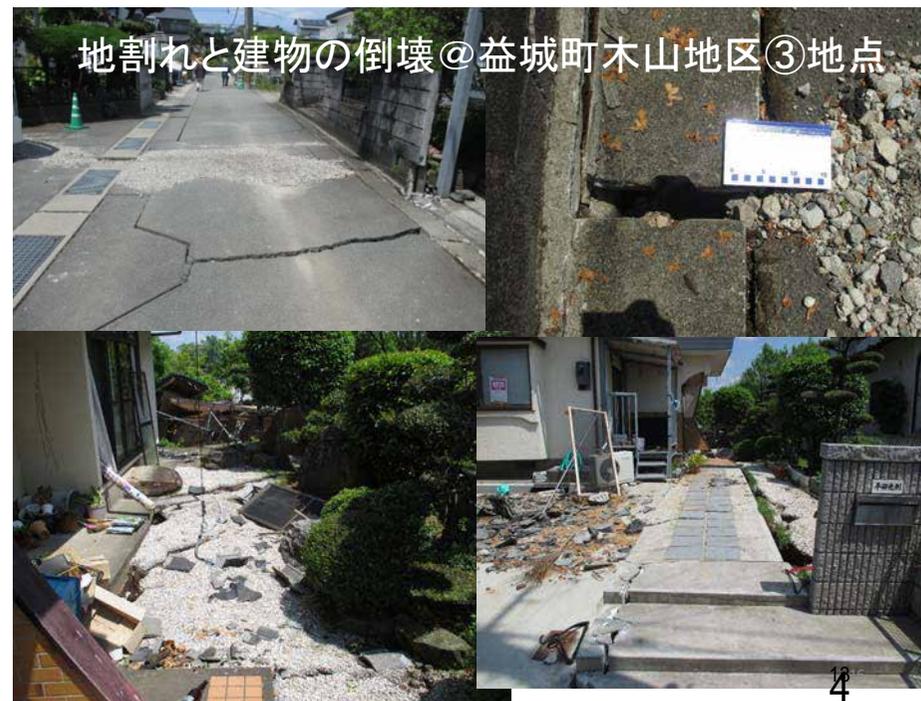
地割れと建物の倒壊@益城町木山地区③地点

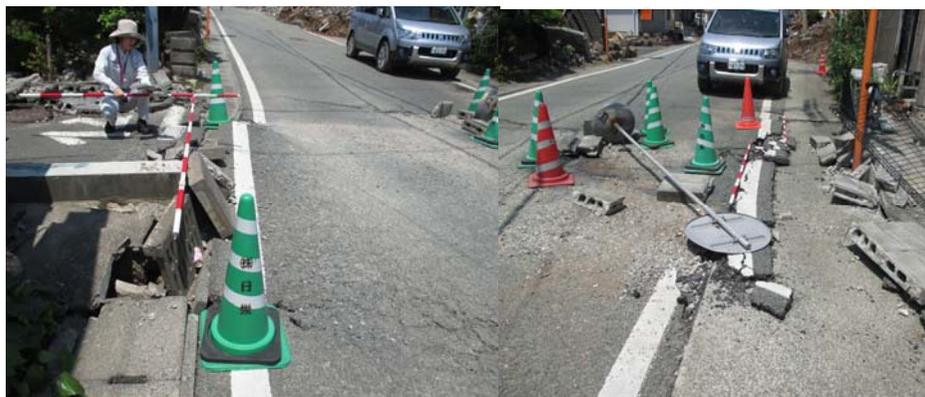
道路の右横ずれ変位(0.5m)@益城町木山

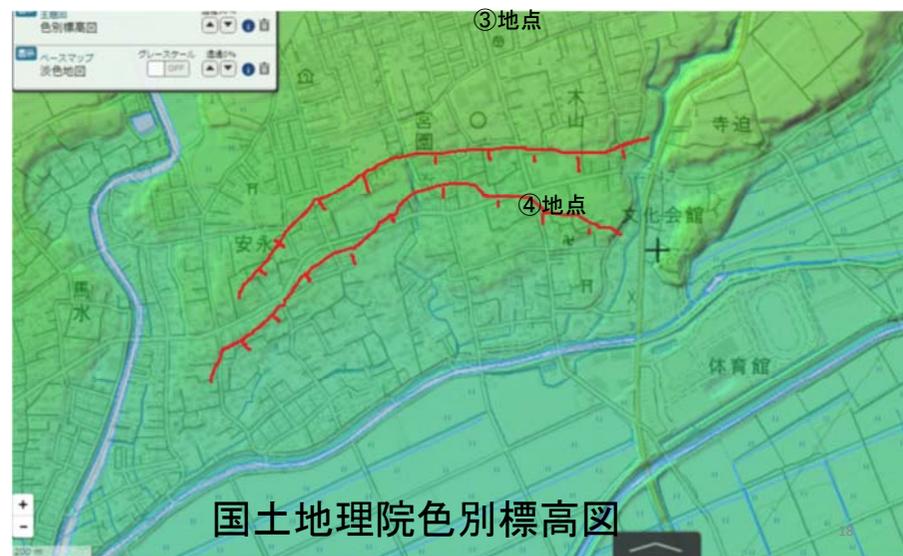
益城町で建物被害が甚大な地域は地すべりによる緩斜面で、地震によって少しだけ滑動した可能性

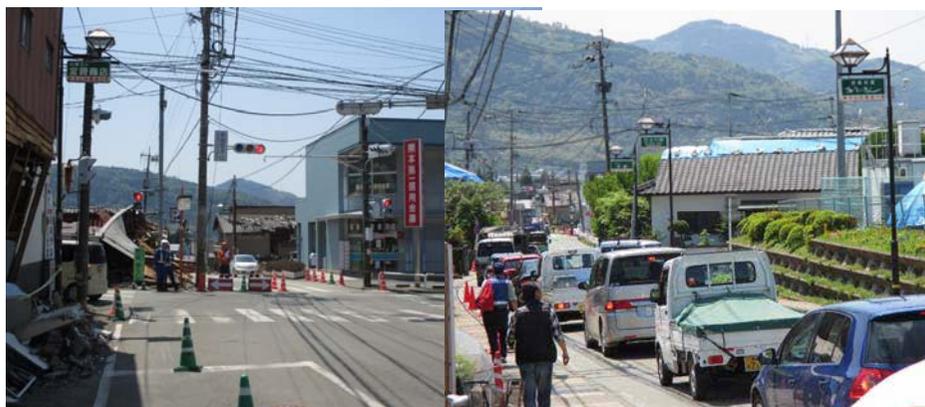
益城町役場付近では県道28号より南側の建物被害が甚大

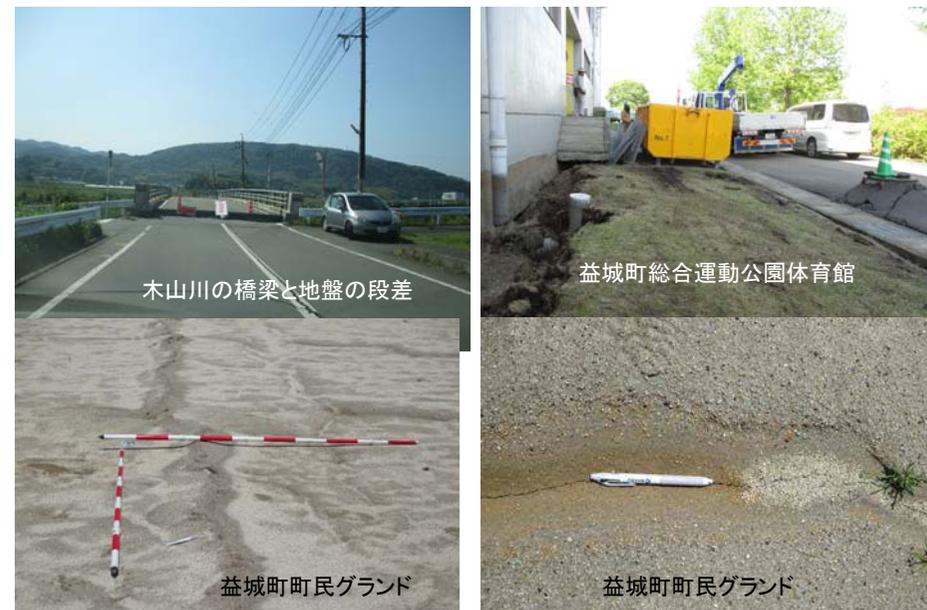
益城町総合運動公園周辺の沖積低地における地盤変状
液状化の発生？

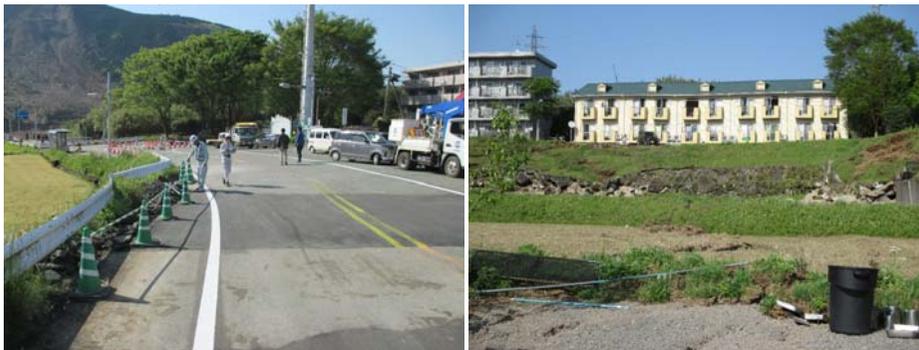
地表地震断層@南阿蘇村黒川⑪

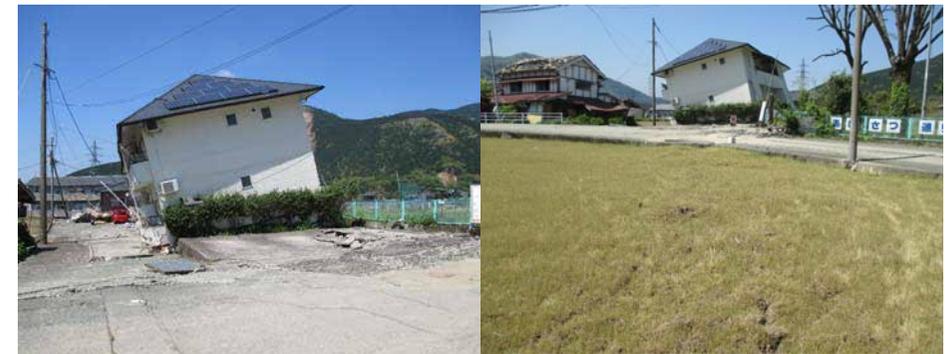
地表地震断層@南阿蘇村黒川⑫

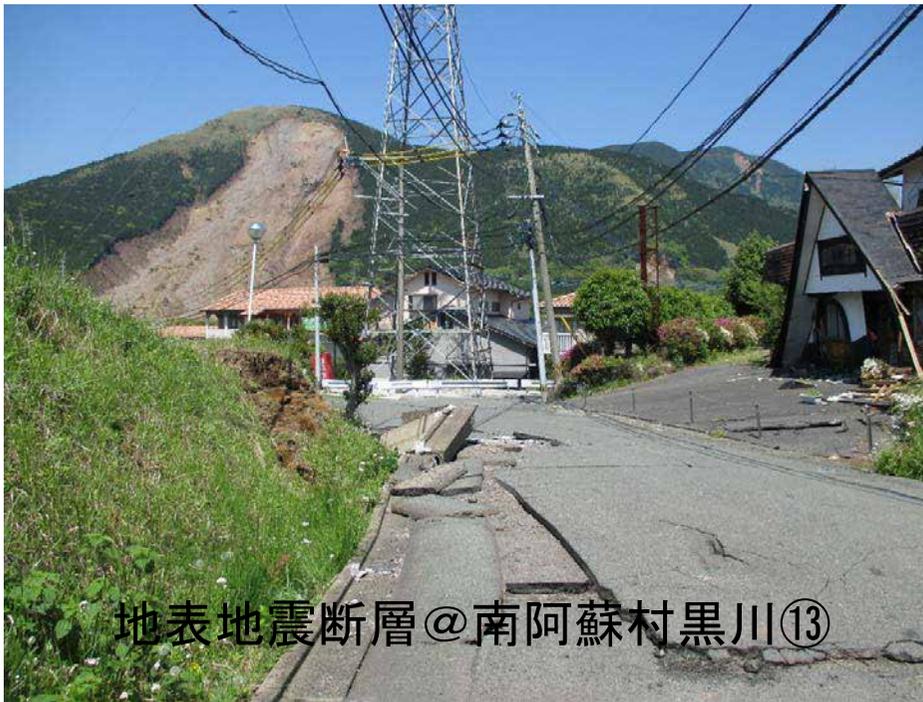
地表地震断層@南阿蘇村黒川⑬

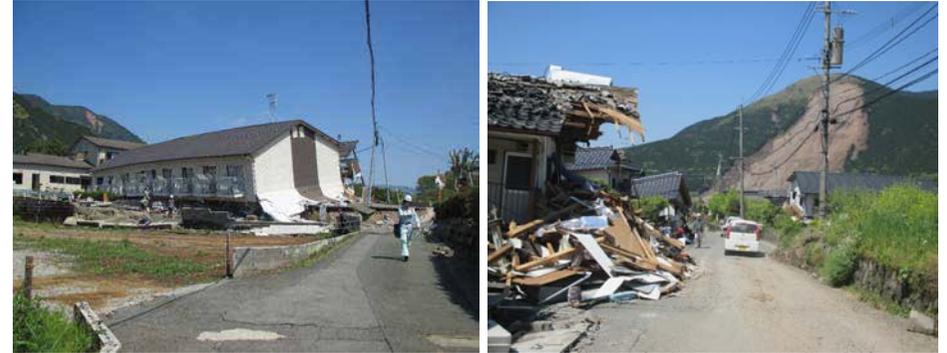
倒壊したアパートと民家
@南阿蘇村黒川⑭

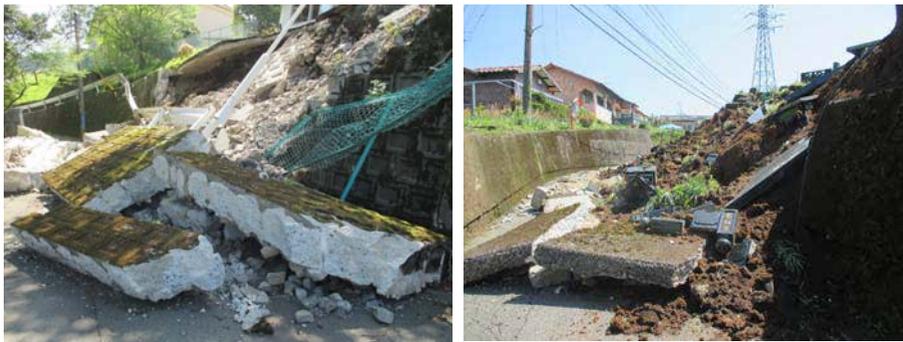
擁壁の崩壊@南阿蘇村黒川⑭

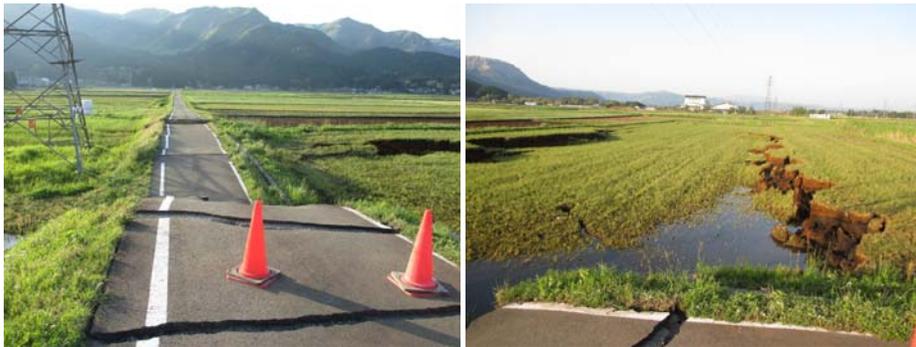
旧河道の埋立地が陥没(阿蘇市⑮地点)

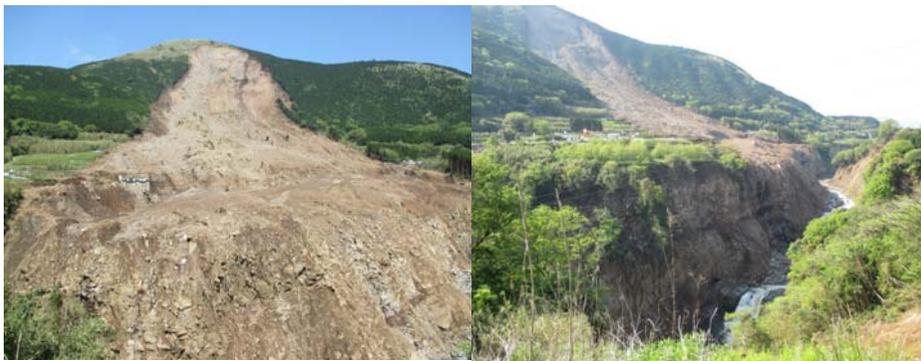
阿蘇大橋の落橋現場

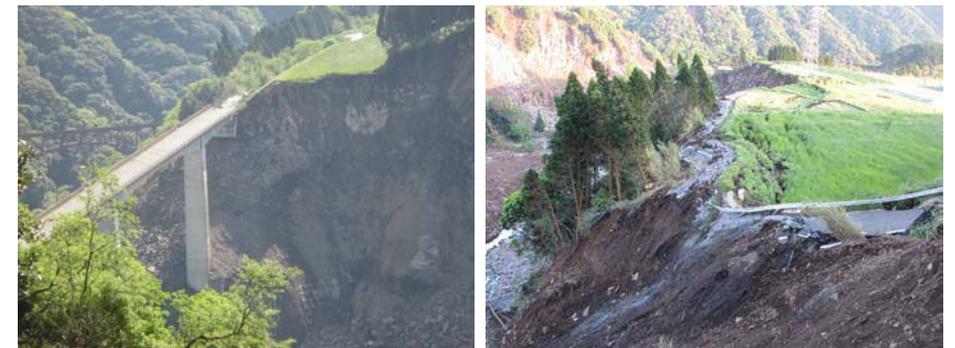
白川を横断する阿蘇長陽大橋も斜 面崩壊により通行止め

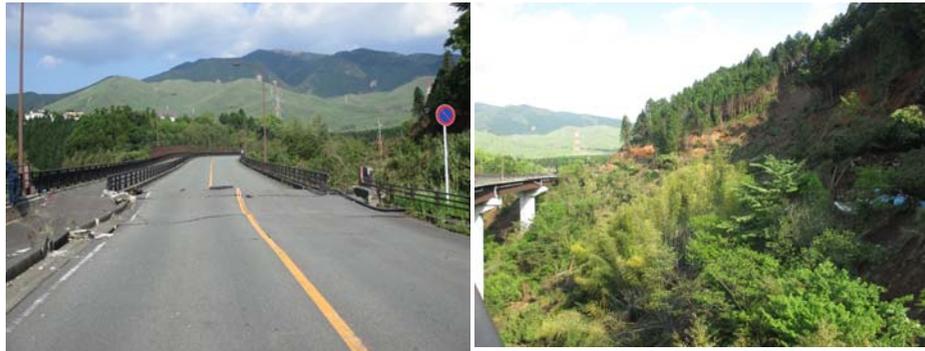
俵山バイパスも通行止め

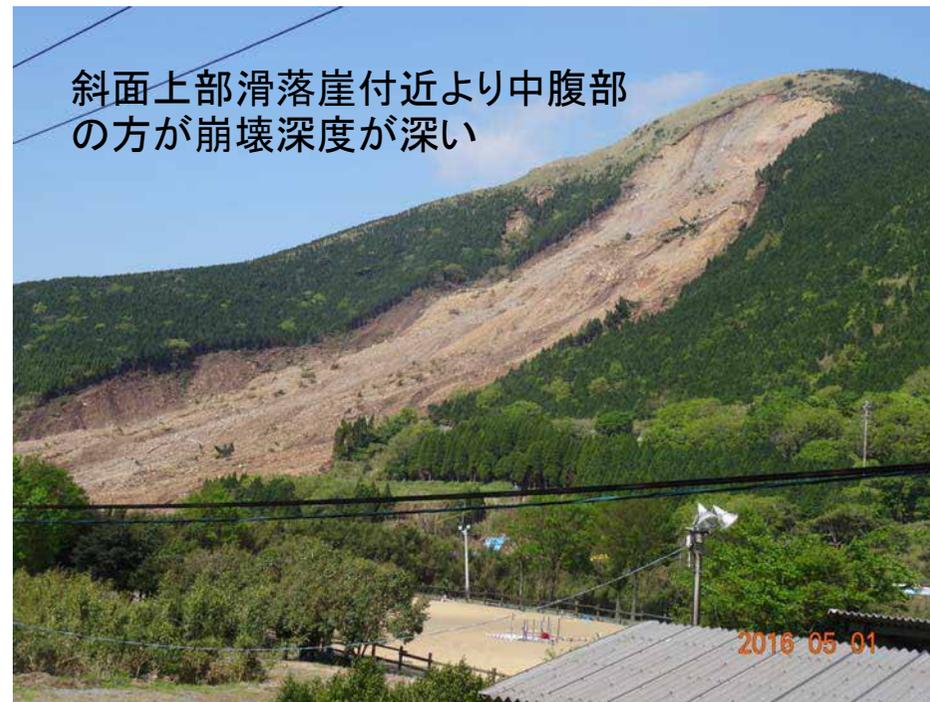
斜面上部滑落崖付近より中腹部の方が崩壊深度が深い

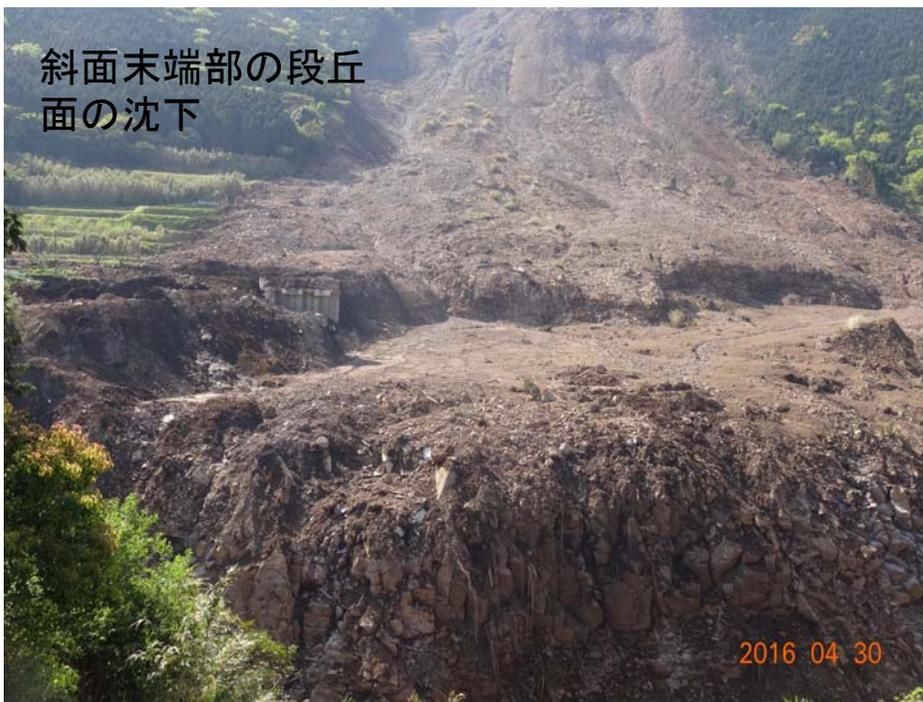
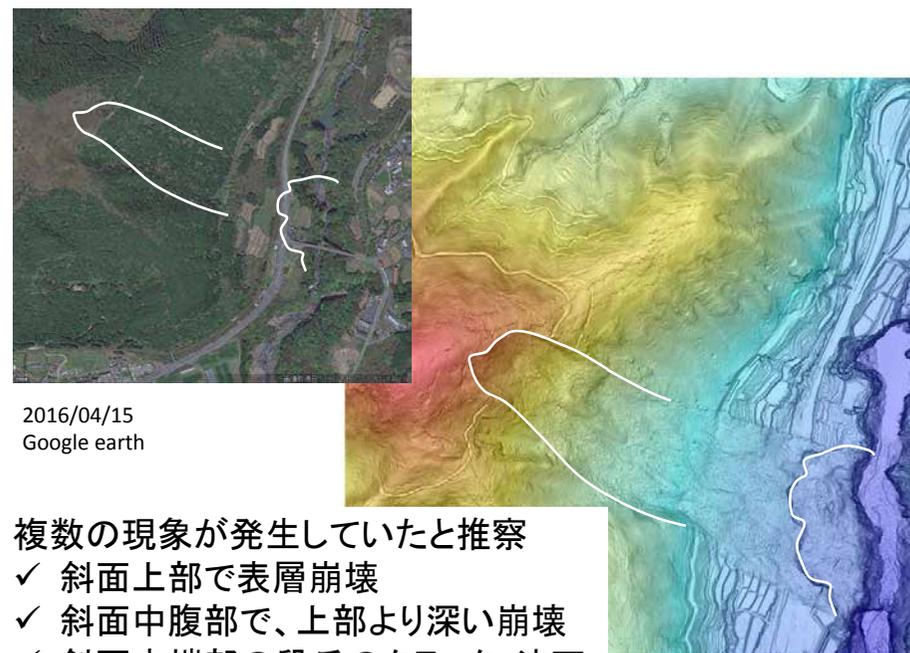
斜面末端部の段丘面の沈下

複数の現象が発生していたと推察

- ✓ 斜面上部で表層崩壊
- ✓ 斜面中腹部で、上部より深い崩壊
- ✓ 斜面末端部の段丘のクラック・沈下

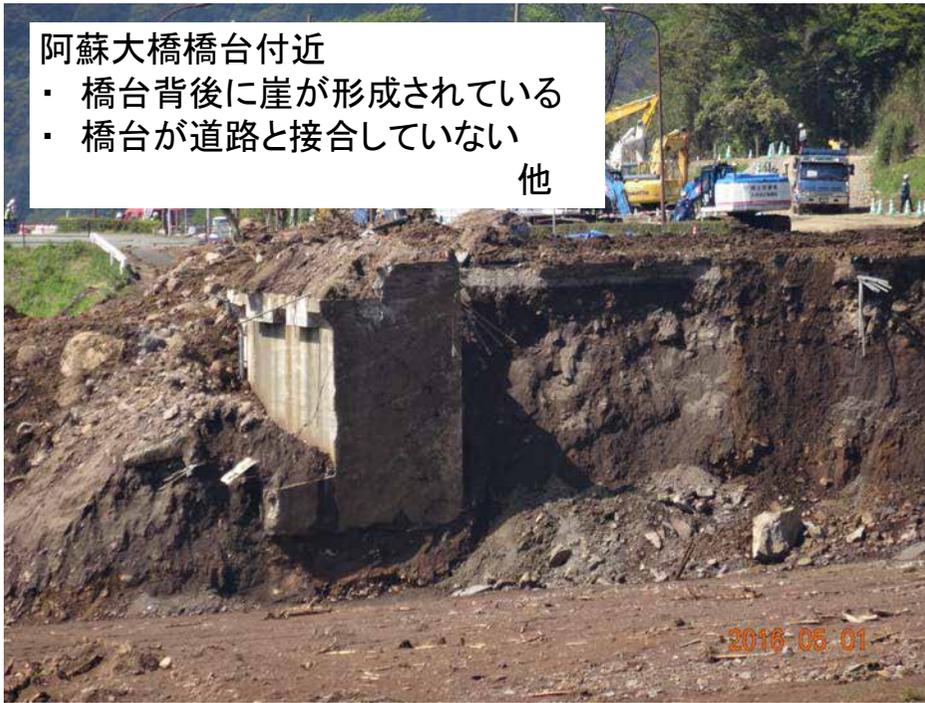
阿蘇大橋橋台付近

- ・ 橋台背後に崖が形成されている
 - ・ 橋台が道路と接合していない
- 他

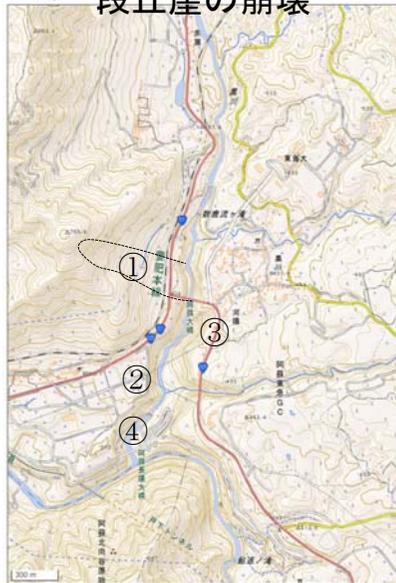
地点③ 段丘面のクラックと
段丘崖の崩壊

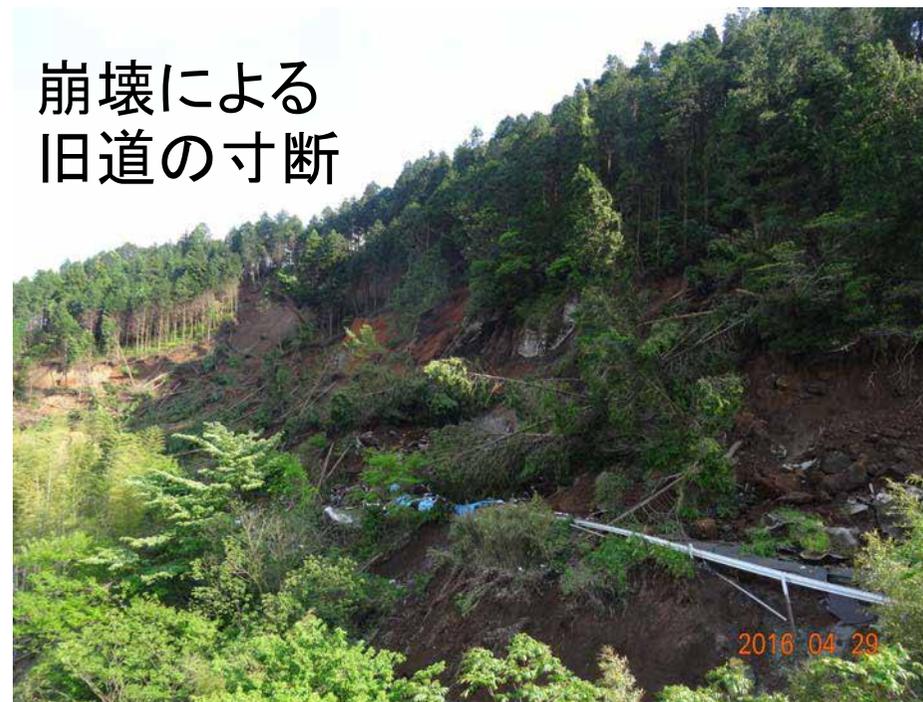
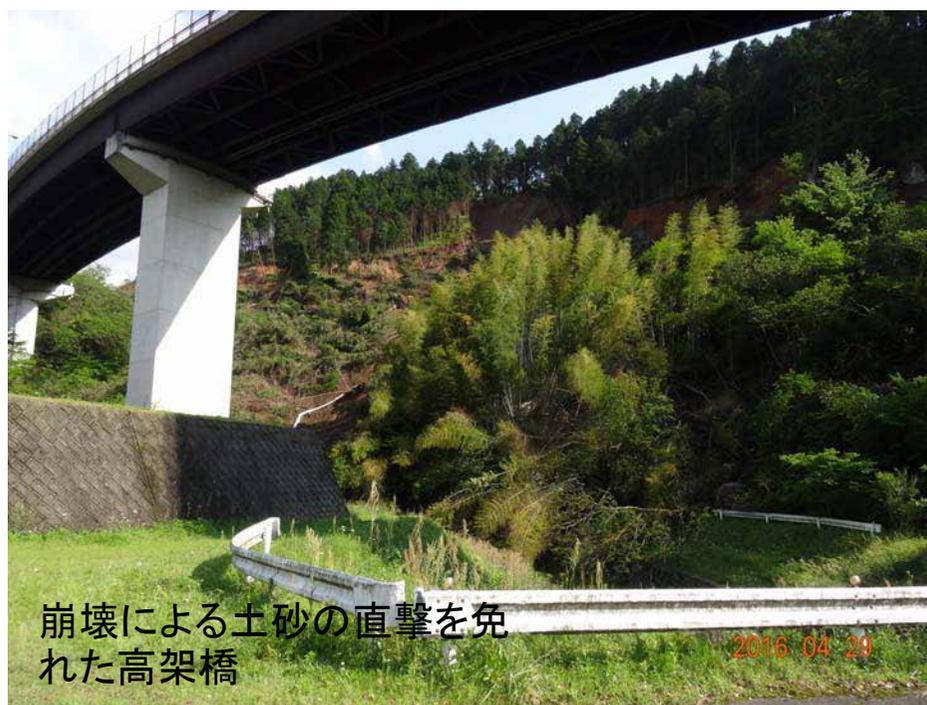
崩壊による 旧道の寸断

崩壊による土砂の直撃を免れた高架橋

沈下した高架橋

車両の通行は不可であるが斜面崩壊による道路への直撃は免れた

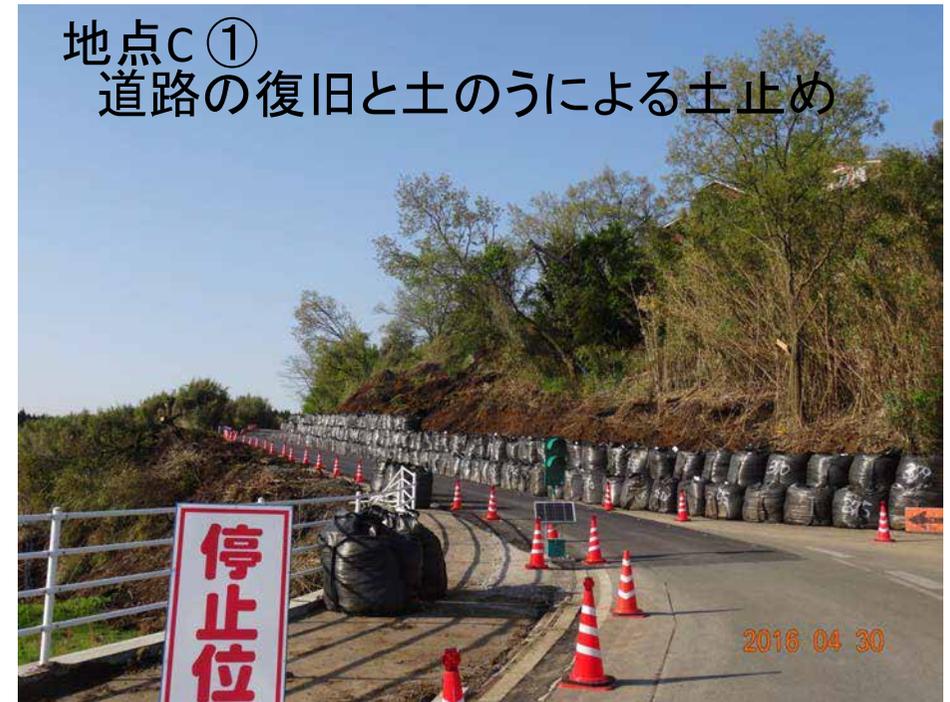
地点C① 道路の復旧と土のうによる土止め

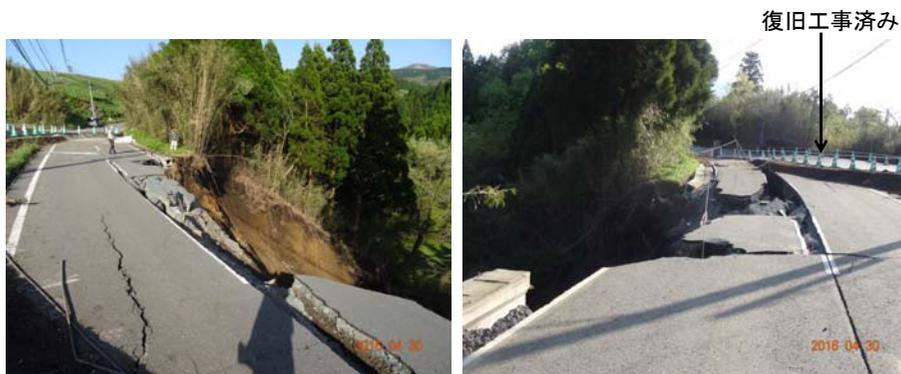
地点C② 谷埋め部道路の陥没

道路啓開のための復旧用道路と復興に向けた道路の建設に向けたルールを明確にしておく必要がある
(例えば、緊急輸送道路はより災害に強い工法にするなど)
