## 2016 年熊本地震災害調査速報

長谷川修一・山中 稔・野々村敦子（香川大学工学部）

### 1. 調査の概要

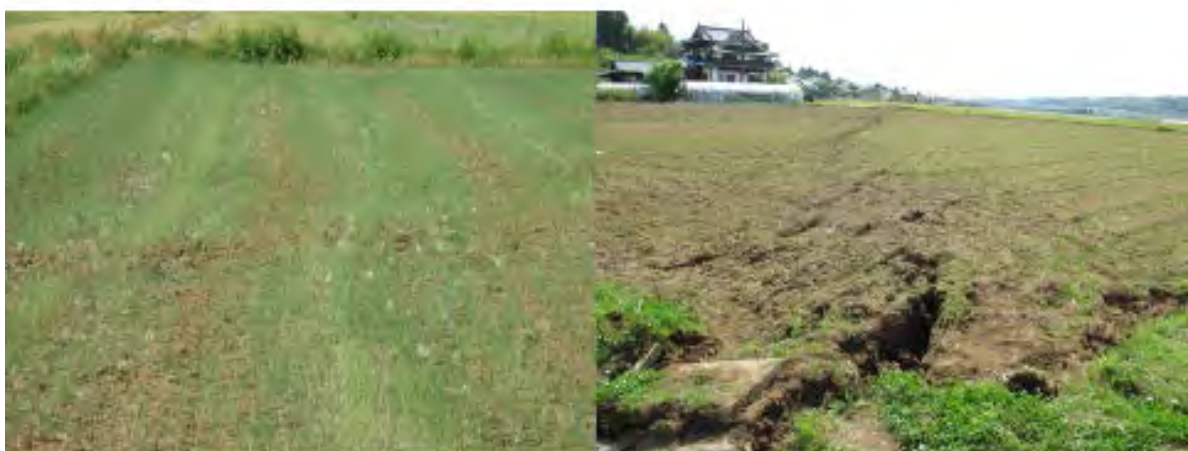
益城町下陳地区では布田川断層に沿って，右横ずれを示す地表地震断層が約 500m に渡り確認された (図 3.1)。水田の右横ずれ変位は約 0.5m で，北側が隆起していた (①地図：図 3.2)。ま道路とその延長部の住宅が断層変位による被害を受けていた (①地図：図 3.3)

図 3.2 地表地震断層による水田の右横ずれ変位 (益城町下陳①地点)

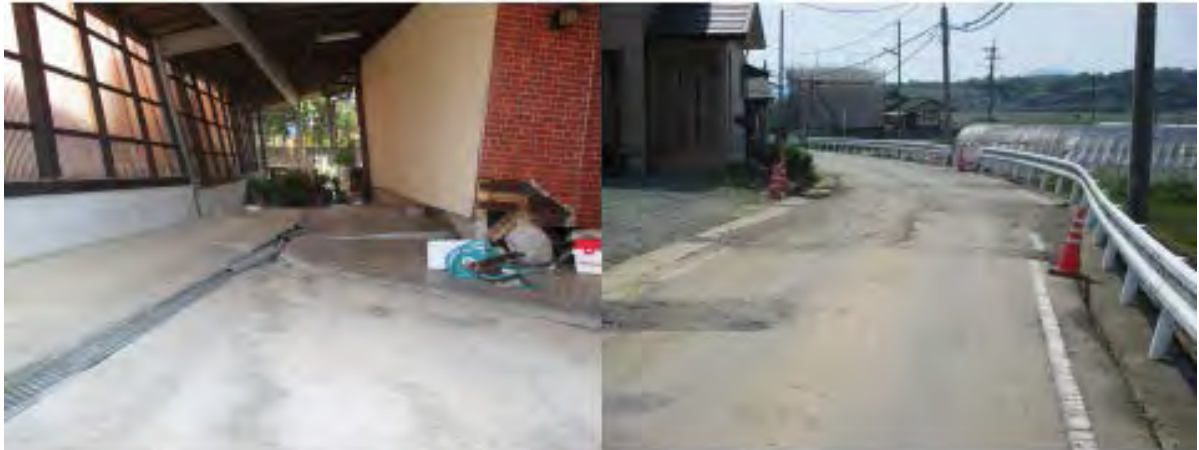
図 3.3 地表地震断層による道路と民家の右横ずれ変位（益城町下陳①地点）

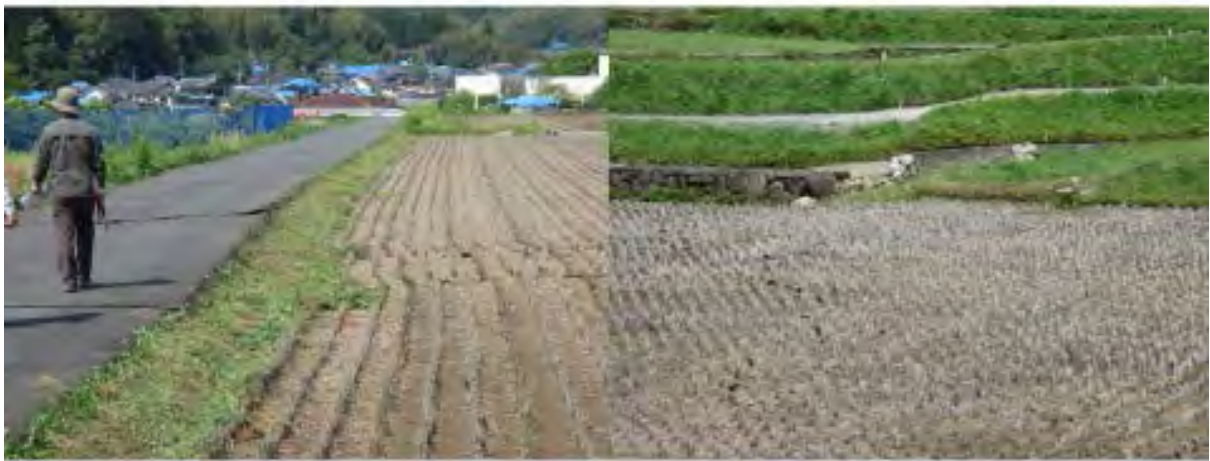
図 3.4 地表地震断層による水田の左横ずれ変位（益城町下陳②地点）

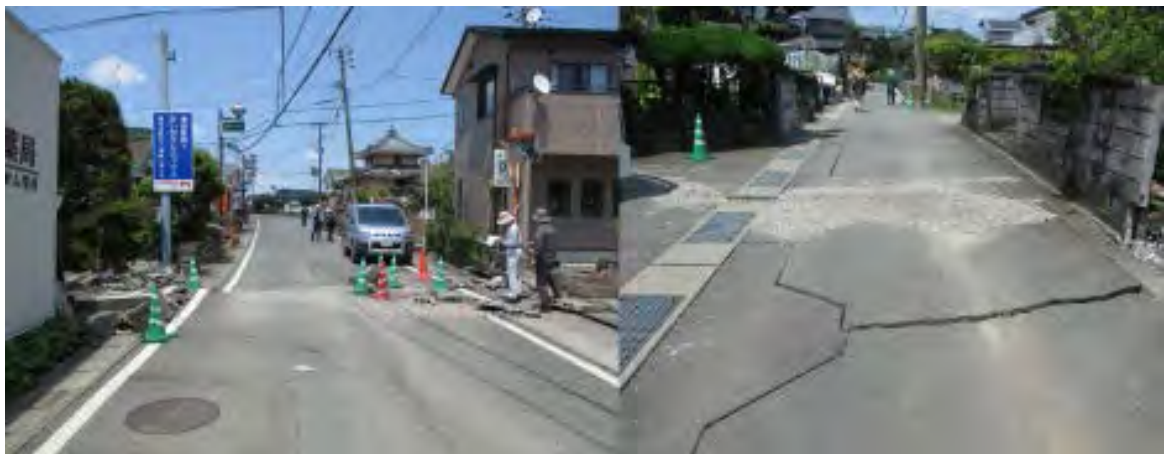
これに対して、県道 28 号より南側の緩斜面では、道路に地割れが発達し、家屋の倒壊、石積み擁壁の崩壊が顕著であった。当地区では、一部に右横ずれを示す地割れがあったが、そのほとんどは斜面下方への移動をしめす重力性の開口地割れで、斜面下方に地盤が滑動したことを示唆している（図 3.6）。また、耐震性の低いとされる古い家屋だけでなく、最近建築されたと思われる建物にも倒壊が認められる（図 3.7）。

今後の詳細調査が必要だが、当地区の住宅被害は震度 7 の地震動を 2 回受けただけでなく、地すべり的な地盤の滑動による影響を強く受けていると推定される。木山より東側では、阿蘇4火砕流台地の南縁は木山川によって侵食された段丘崖が残っているが、木山地区周辺では、段丘崖が崩れた崩壊土砂による緩斜面となっている（図 3.5）。住宅被害が顕著な地区は、この崩壊土砂を基礎地盤としており、地震動によって滑動が発生したことが、擁壁と住宅倒壊の一因になった可能性がある。

図 3.6 益城町木山地区南部の道路の地割れ（④地点），右横ずれ 0.5m

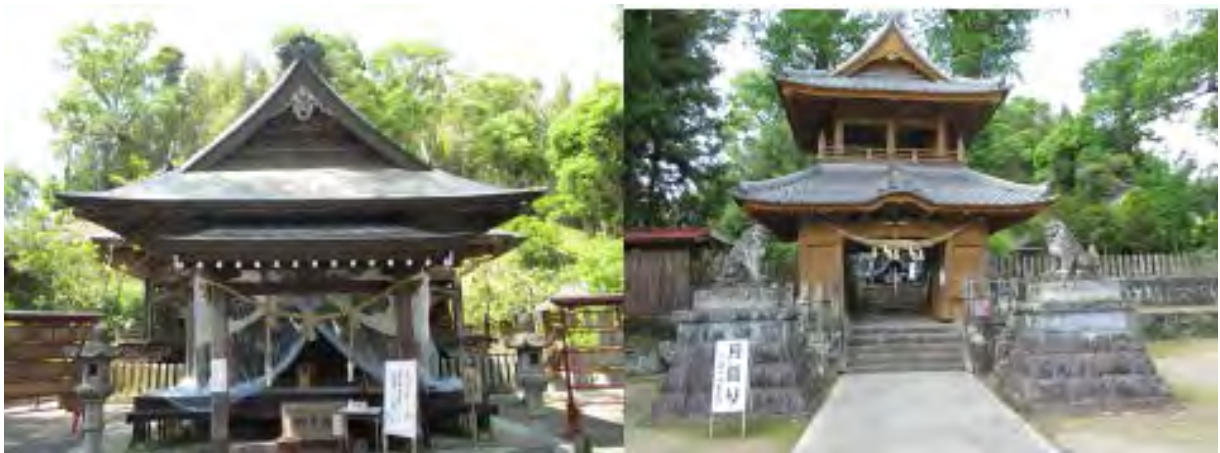
益城町寺中地区（⑤地点）は、木山川の右岸に当たり、阿蘇４火砕流台地の山麓に位置する。また、上陳の地表地震断層の北約 300m のところに位置しているが、建物の被害は木山地区と比較して明らかに小さい。ここでは地盤の滑動を示す重力性の地割れはまれで、地震動だけの被害を受けたと推定される。

図 3.7 益城町寺中地区津森神社の被害状況。  
拝殿等の建物だけでなく、狛犬や石灯籠は倒壊していない。

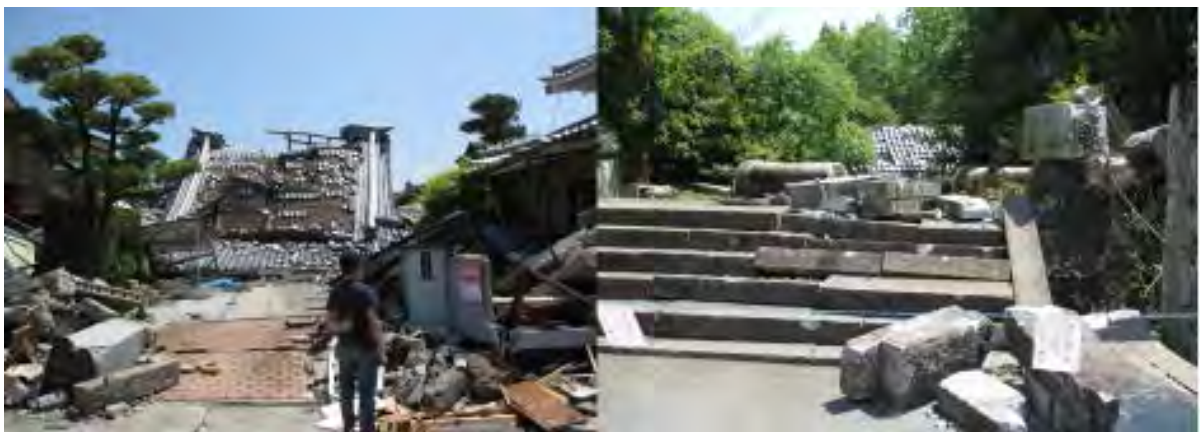
図 3.7 は益城町寺中地区にある津森神社の被害状況である。拝殿等の建物だけでなく、狛犬や石灯籠は倒壊していない。これに対して、益城町木山地区南部におけるの寺院と木山神社では、建物と積造物は激しく倒壊している（図 3.8）。

図 3.8 益城町木山地区南部におけるの寺院と木山神社の被害状況

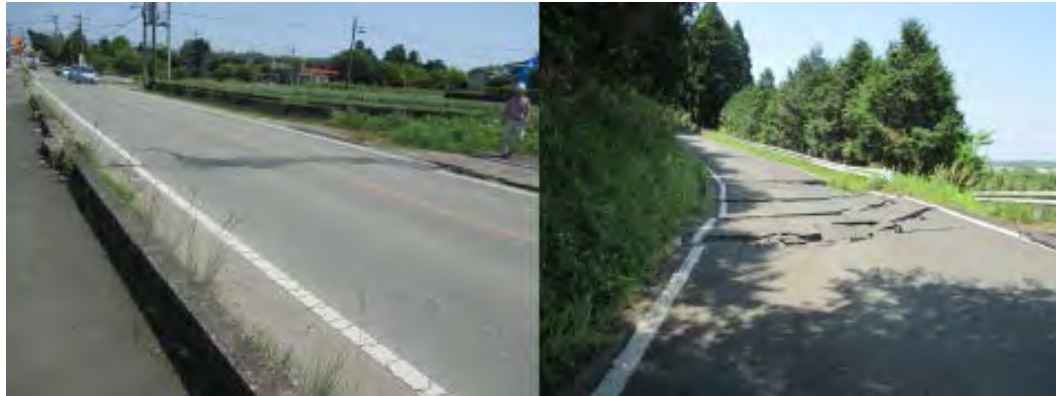
西原村布田地区は、布田川断層帯に近接しているが、明瞭な地震断層は確認できなかった。ただ、西原村役場の南約 300m の県道 8 号の路面には、(⑥地点) 約 0.1m の右横ずれ変位が認められるが、連続性がなく、地表地震断層とは認められない。また、⑦地点においても道路の地割れがあるが、重力性と思われる。布田地区では、家屋の被害は顕著である (図 3.11)。

図 3.10 西原村布田地区におかる道路の亀裂 (左：⑥地点，右：⑦地点)

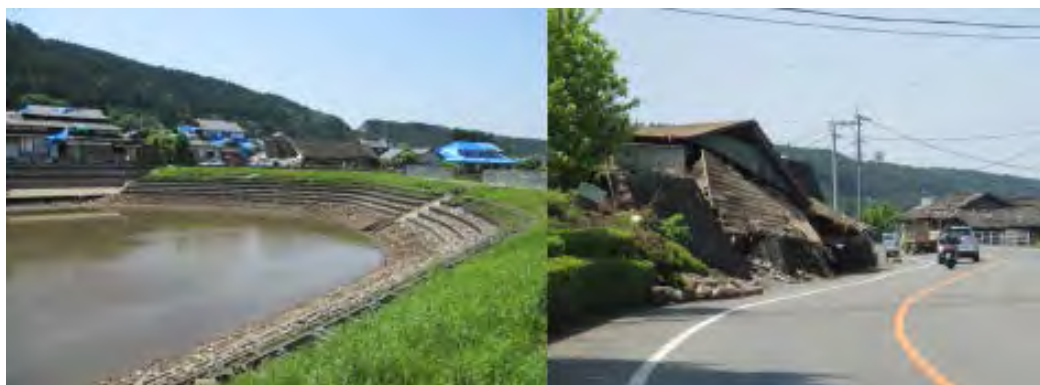
図 3.11 西原村布田地区における民家の被害 (⑧地点)

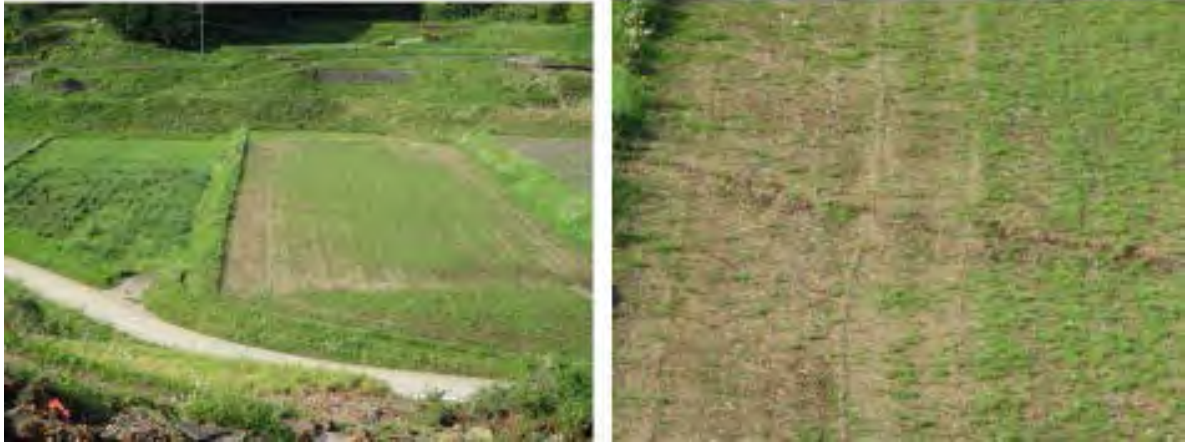
西原村大切畑地区は、布田川断層帯の延長部に位置するが、⑨地点で水田に地割れが確認されたが、明瞭な地表地震断層は認められなかった（図 3.12）。当地区では、傾斜地に築造された盛土が擁壁と一緒に崩壊し、盛土上に立てられた家屋が倒壊していた（図 3.13）。

図 3.12 西原村大切畑地区における水田の亀裂（⑨地点）

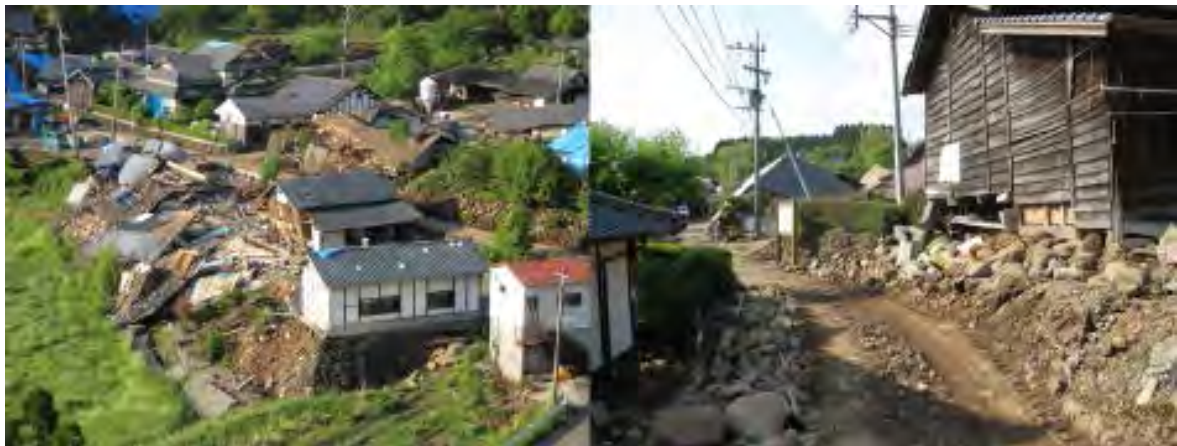
図 3.13 西原村大切畑地区における盛土の崩壊による家屋の倒（⑩地点）

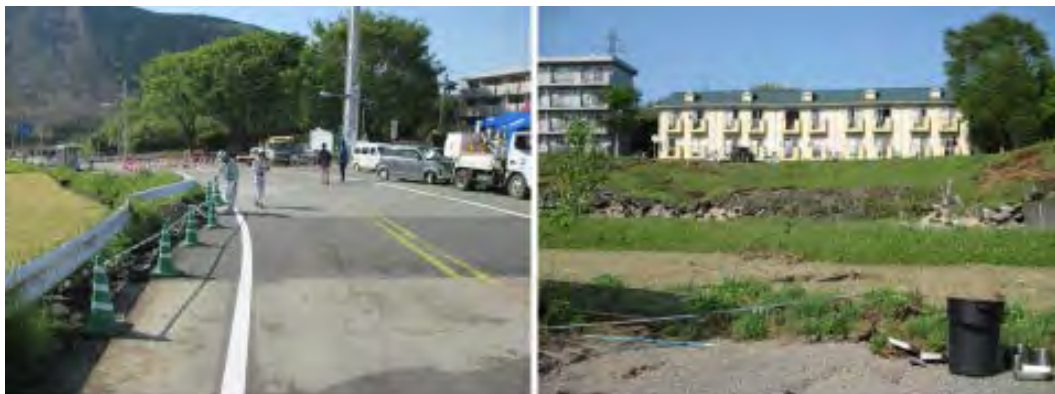
図 3.15 右横ずれを示す地表地震断層による国道 325 号の路面の変位（左）とその延長にぶにあるアパートの損傷（南阿蘇村黒川付近：⑪地点）

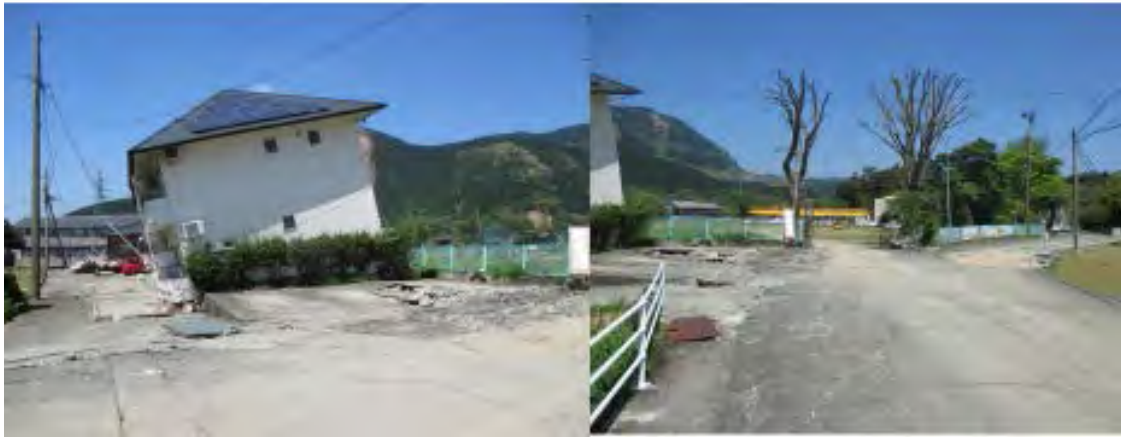
図 3.16 右横ずれを示す地表地震断層による道路の変位（右）とその延長にぶにあるアパートの倒壊（南阿蘇村黒川付近：⑫地点）

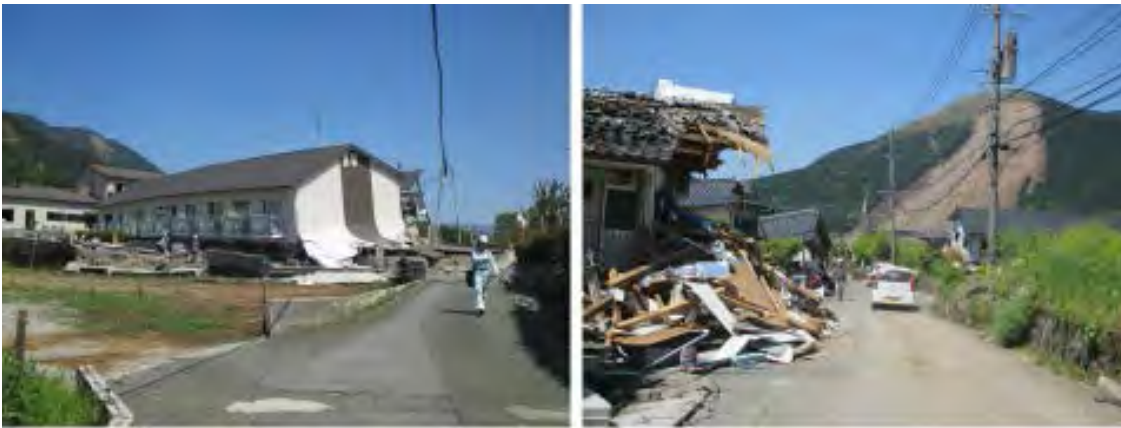
図 3.17 盛土地盤に建てられたアパートの倒壊（左：⑭地点）と古い民家の倒壊（右：⑬地点）

益城町木山地区では、比較的新しい木造家屋も倒壊した区域があった。ここでは、地割れがと擁壁盛土の崩壊が顕著で、地盤が地すべりのように滑動した可能性がある。また、西原村大切畑地区、南阿蘇村黒川においても盛土地盤あるいは盛土擁壁の崩壊による家屋の倒壊が顕著であった。今後詳細な調査が必要ではあるが、建物の立地地盤の良否が、隣接地域の被害の差になっている可能性が高いと思われる。建物の倒壊防止には、耐震性と共に、地盤条件も重要である。

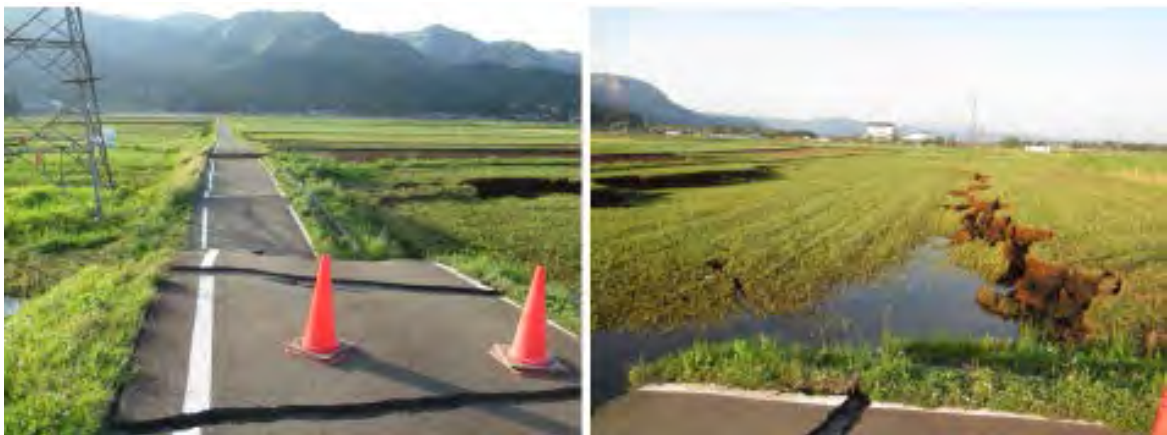
阿蘇市市ノ川駅西方の水田と道路が陥没しており、地表地震断層の可能性が指摘されているが、旧河道を埋め立てた地盤が陥没した可能性も指摘されている（図 3.18 の⑮地点）。当地点の地下には余震分布がないため、後者の可能性が高いと思われる。

図 3.19 阿蘇カルデラ内の沖積平野に形成された陥没帯（阿蘇市市ノ川駅西方：⑮地点）

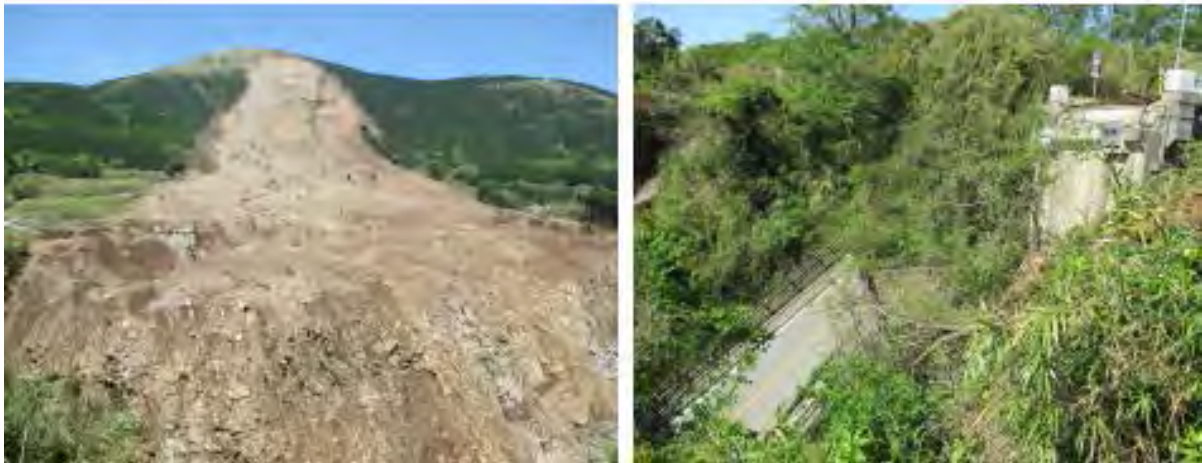
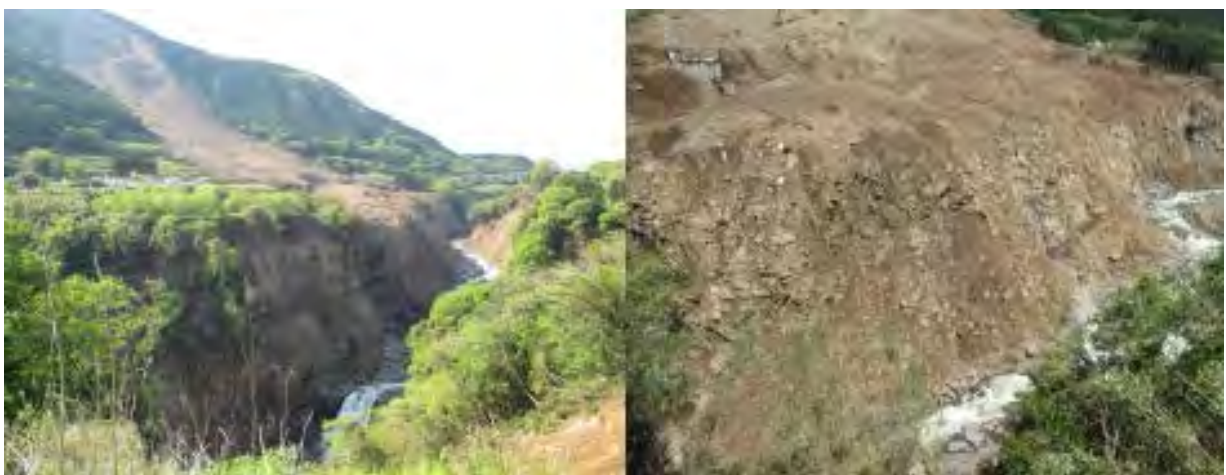
国道 57 号阿蘇大橋は、地震による斜面崩壊によって崩落した（図 4.1, 4.2）。また阿蘇大橋付近では、白川の河岸斜面の崩壊によって道路と鉄道が寸断されている（図 4.3）。

図 4.1 国道 57 号阿蘇大橋は、地震による斜面崩壊によって崩落している。

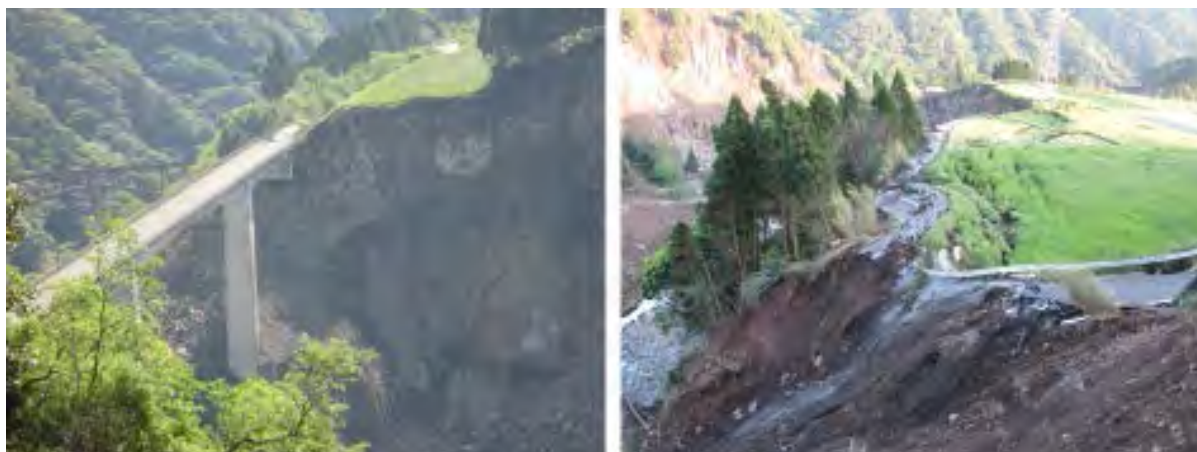
図 4.3 白川を横断する阿蘇長陽大橋はアバット斜面が崩壊している（左）。  
旧道も斜面崩壊によって寸断されている（右）。

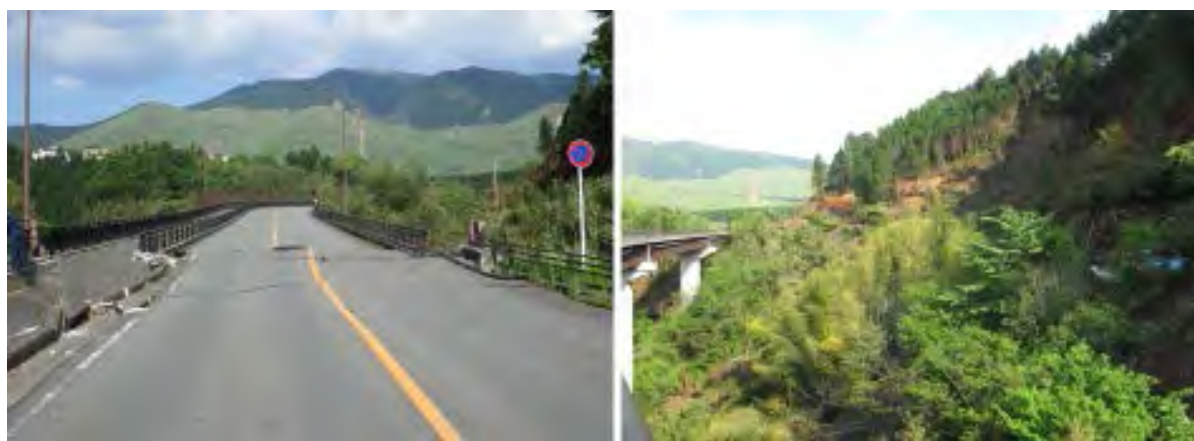
県道 28 号では西原村の大切畑大橋（平成 13 年 3 月竣工）が大規模地すべりによって沈下、移動しているが、落橋は免れていた（図 4.4）。また、県道 28 号の風当では谷生め盛土が沈下していた（図 4.5）。なお、県道 28 号では俵山トンネルが通行止めになっており、阿蘇へは阿蘇グリーンロードが迂回路になっていた。

図 4.4 県道 28 号の西原村の大切畑大橋（平成 13 年 3 月竣工）が大規模地すべりによって沈下，移動しているが，落橋は免れていた。

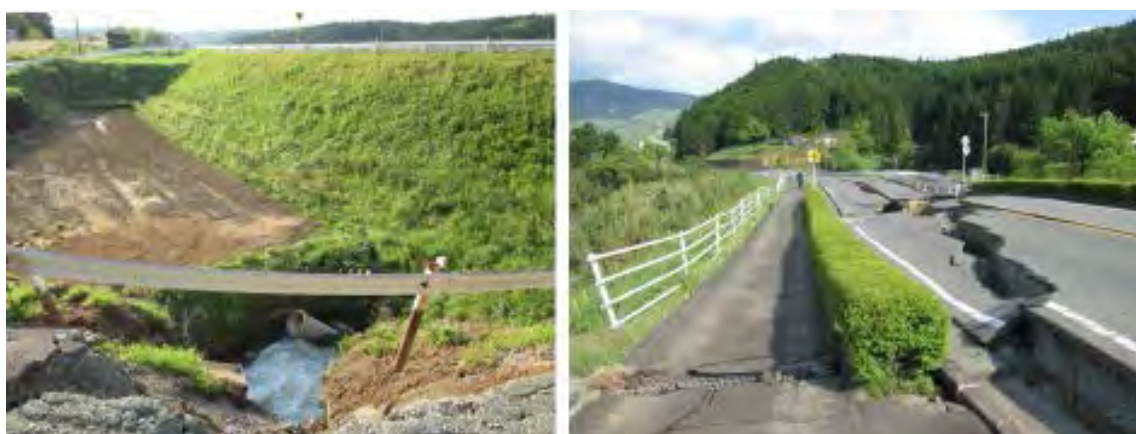
図 4.5 県道 28 号の風当では谷埋め盛土が沈下していた。

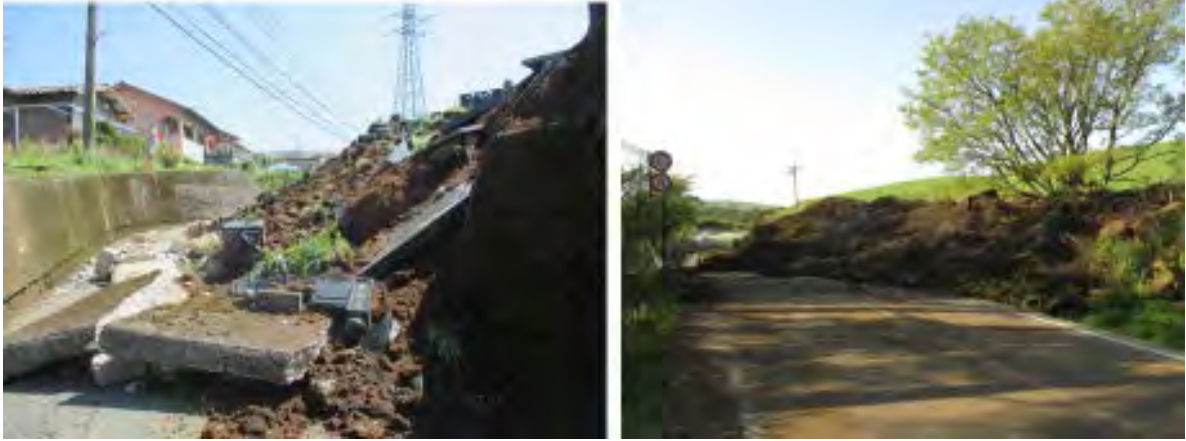
南阿蘇村の地表地震断層付近等の道路擁壁の転倒崩壊が見られ、阿蘇パノラマラインは斜面崩壊によって通行止めになっていた（図 4.6）。また、路肩盛土の沈下や崩壊は至るところで発生していた（図 4.7）。地表地震断層による道路の段差や橋梁構造物と盛土との段差とマンホールの浮き上がりも道路の通行障害となっていた（図 4.8, 4.9）。

図 4.6 道路擁壁の崩壊（左：南阿蘇村黒川，右：阿蘇パノラマライン南阿蘇村）。

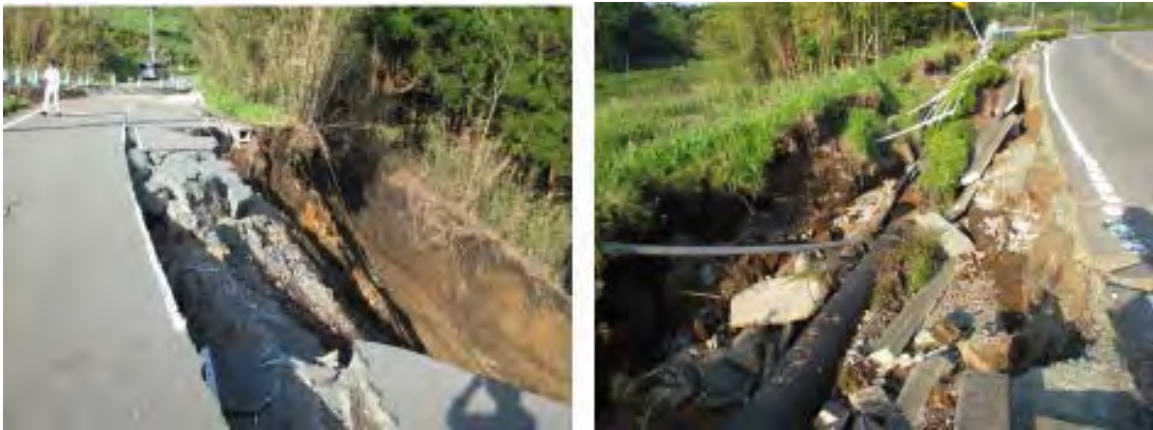
図 4.7 路肩盛土の崩壊（左：国道 298 号南阿蘇村沢津野，右：県道 28 号西原村風当）。

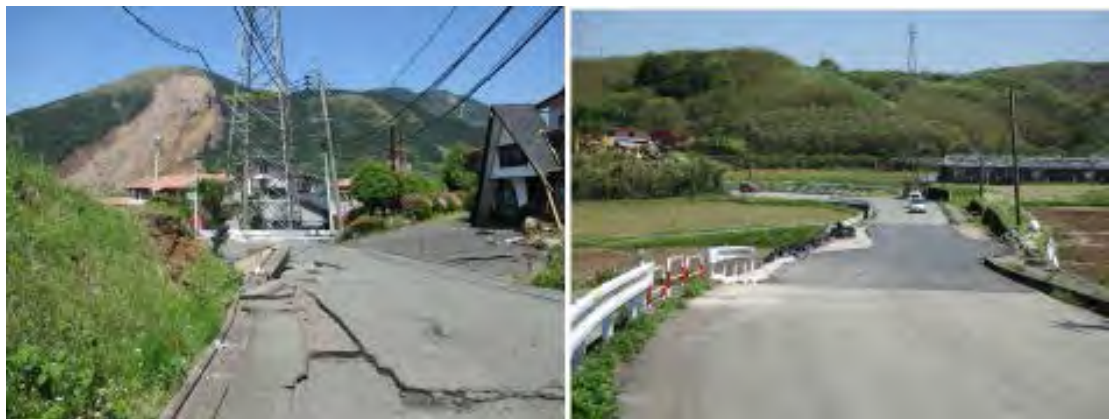
図 4.8 地表地震断層による道路の被害（南阿蘇阿蘇村）。

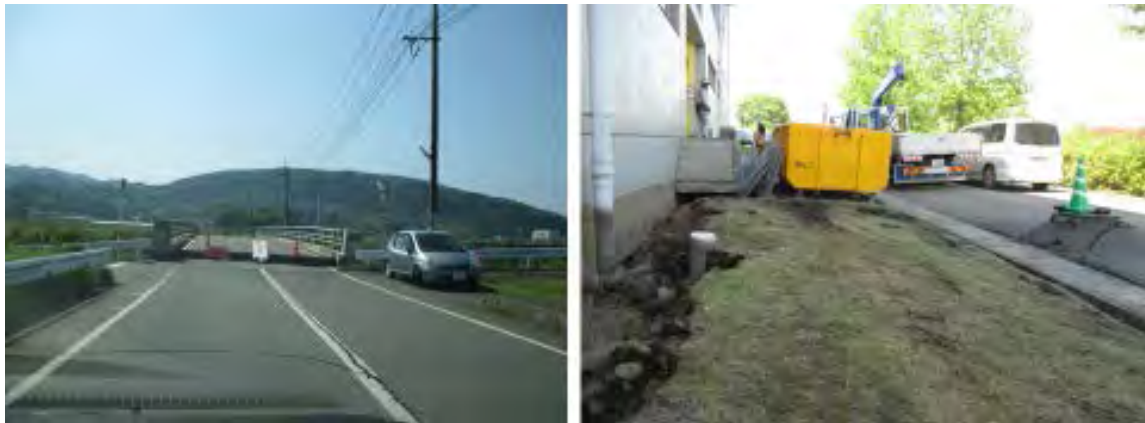
図 4.9 橋梁構造物と盛土との段差（左）とマンホールの浮き上がり（右：益城町総合体育館）。

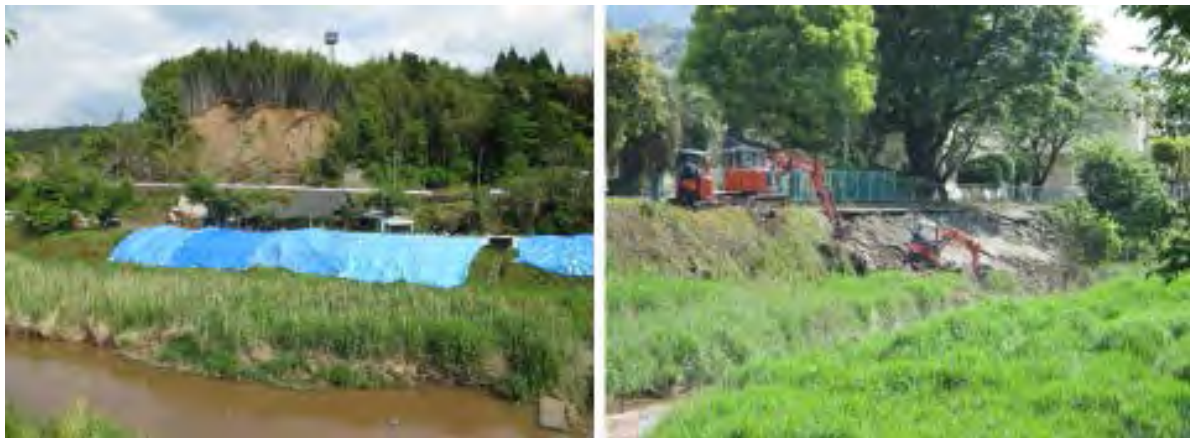
河川堤防の被害は、緑川と白川の中流及び下流部を中心に発生している（国土交通省九州地方整備局報道発表資料）。今回の調査は、白川と木山川の中流域より上流域であったため、河川堤防の被害は軽微であった。調査範囲では、益城町上陳の木山川左岸の堤防にクラック（沈下は未確認）が発生したため、ブルーシートで保護されていた、また、一箇所はすでに復旧工事中であった（図 4.10）。

図 4.10 木山川左岸堤防のクラックを覆うブルーシートと復旧工事（益城町上陳）

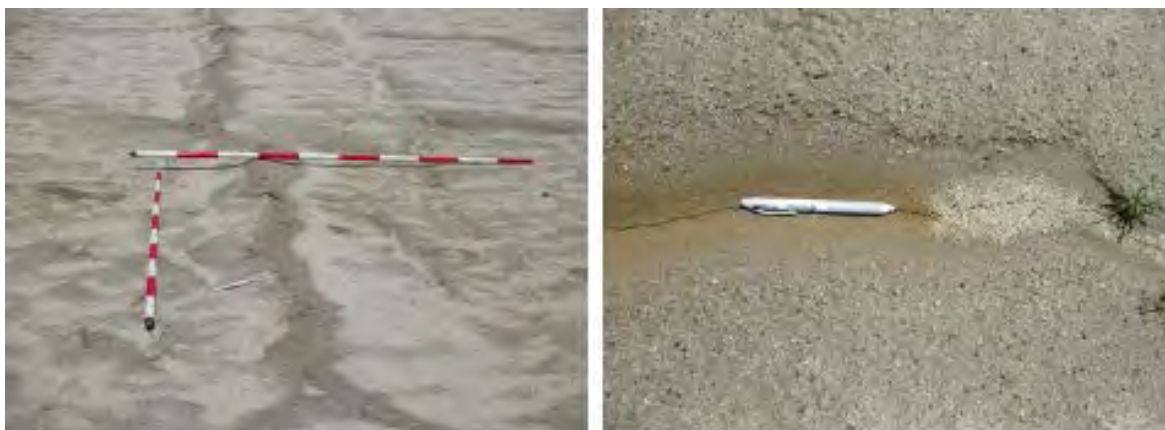
なお、堤防の被害の要因として基礎地盤の液状化の影響も考えられる。木山川が形成した沖積低地にある益城町町民グラウンドでは、開口下地割れから水が吹き出た跡があり、噴砂は発生しなかった程度の液状化が発生した可能性がある（図 4.11）。堤防の被害に基礎地盤の液状化が関与したかは今後の課題である。

図 4.11 木山川沖積低地における液状化の痕跡（益城町町民グラウンド）

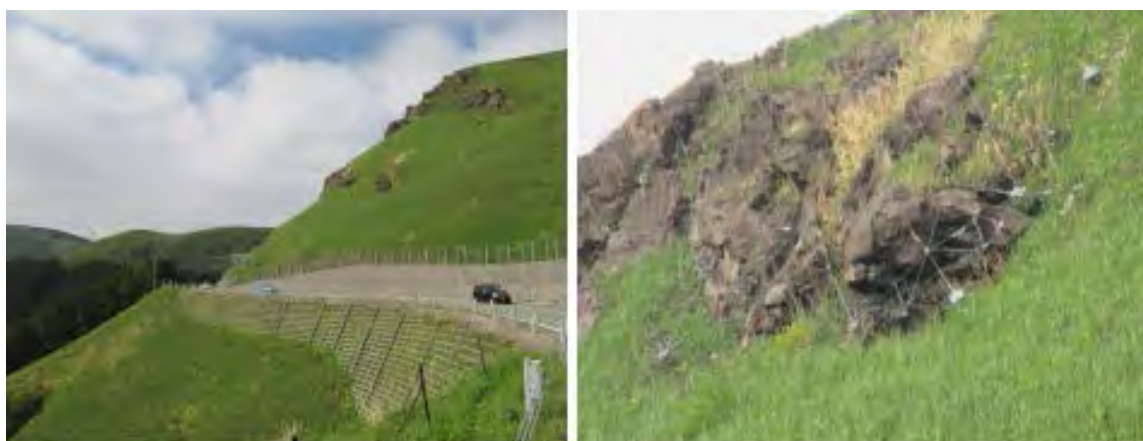
調査時点で迂回路として早期に復旧されていたのは，県道 23 号（ミルクロード）と阿蘇グリーンロード道である。二重峠の東側の県道 23 号はカルデラ壁に沿う急斜面を通過しているが，崩落しやすい溶岩層がロープネット工などによって落石防止工事が施工されたいたため，国道 57 号の迂回路として機能していたことは不幸中の幸いであった（図 4.12）。

図 4.12 道路上方斜面の落石対策（県道 23 号阿蘇村市二重峠）。

地震によって長期間通行止めになるような斜面崩壊危険箇所は事前に把握して，迂回路を確保することが望ましい。また，道路の早期普及のためには，地域の建設業の存続と大規模災害時の事業継続計画が重要である。

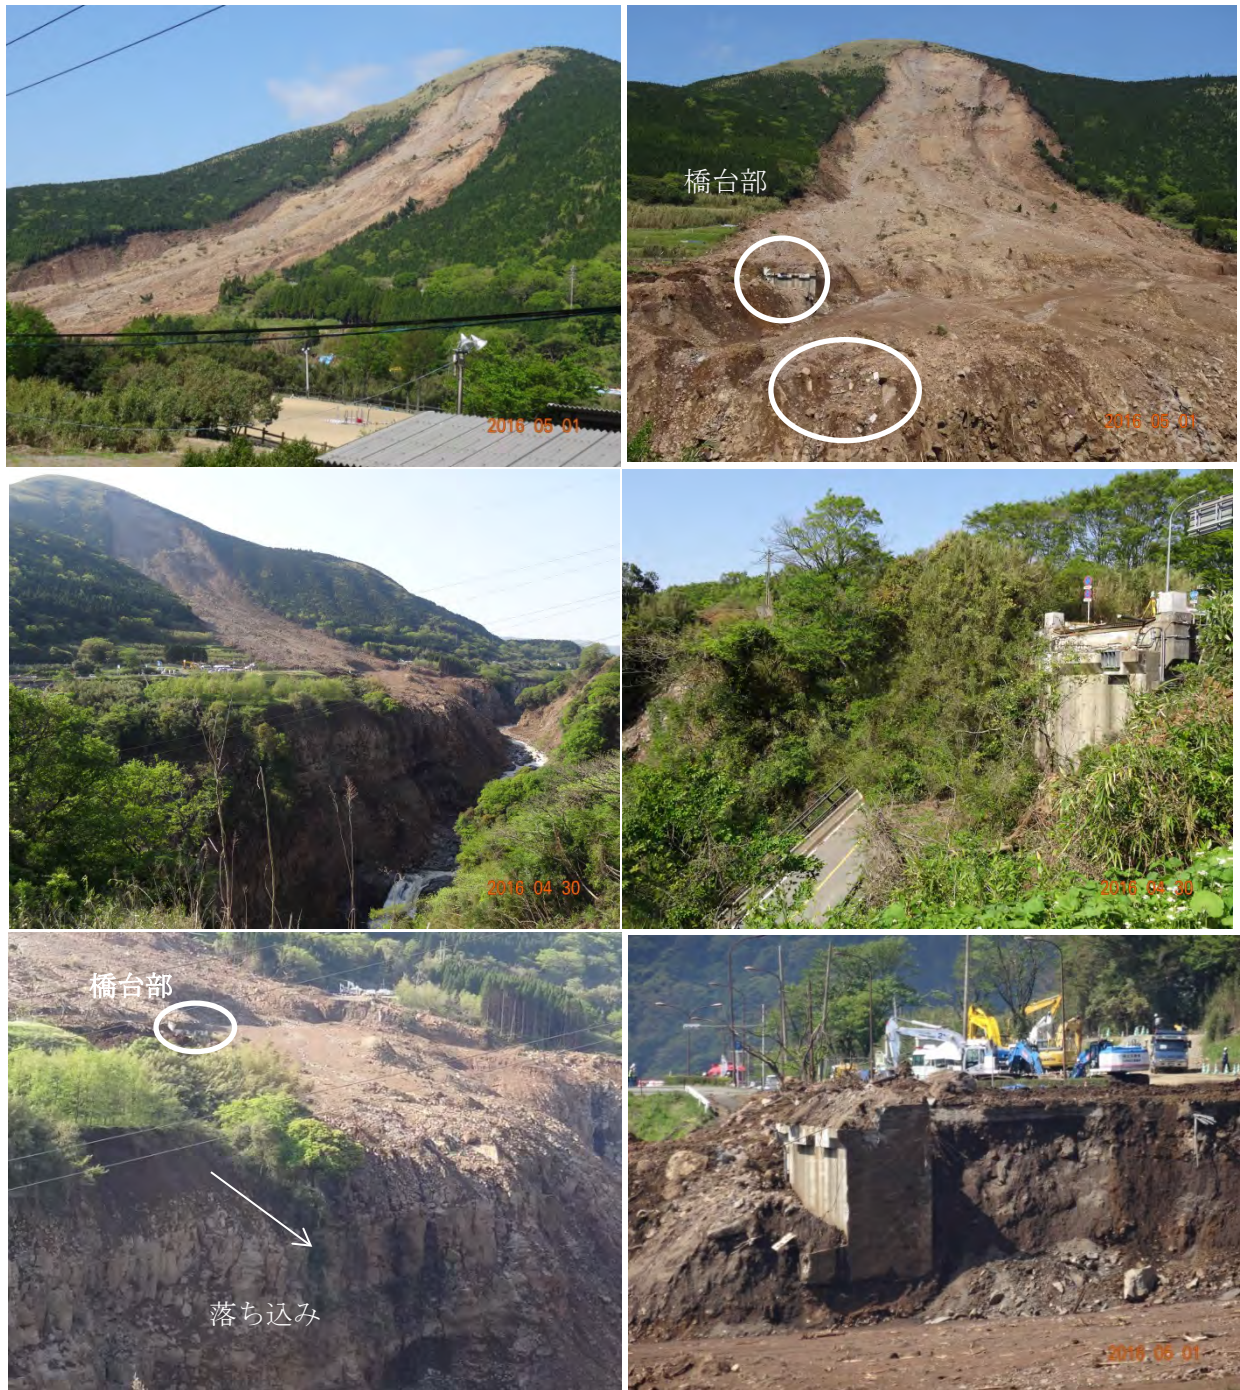
図 5-4 阿蘇大橋付近の大規模崩壊（地点①）。左岸上流側から（左上）、左岸正面から（右上）、左岸下流側（左中）から撮影した崩壊斜面と左岸側橋台と崩落した道路（右中）。河岸段丘上での崩壊斜面側への落ち込み（左下）と道路と接合していない橋台（右下）

立野地区の黒川沿い右岸斜面では大規模崩壊が発生し、阿蘇大橋が崩落した。崩落した橋はアーチ橋であったが、橋を構成していた橋台以外の部材は見つからない。

阿蘇大橋付近の崩壊斜面（図 5-3 ①）を左岸側からみたところ、次に示す特徴があることが分かった（図 5-4）。崩壊斜面で発生した現象の推察には、災害後に取得された航空レーザ測量データ可視化結果も用いた（図 5-5）。

- ・ 地すべりの上部滑落崖付近より、斜面中腹部の方が、崩壊深度が深い（図 5-4（左上））。

- ・ 崩壊直後に取得された航空レーザ測量データの可視化マップから，斜面上部で崩壊し，斜面中腹，斜面末端部付近と数度にわたり崩壊を繰り返したことが読み取れる（図 5-5）。
- ・ 堆積域付近に明瞭な滑落崖が見える（図 5-4（右上，左下），図 5-5）。この崖は崩落した橋台背後の崖と連続している（図 5-4（右上））。
- ・ 右岸側橋台の周辺は，もと水田であった（Google Earth 2014 年 12 月 19 日の画像参照，図 5-6）。
- ・ 橋台よりも下流側が橋側に落ち込んでいることから（図 5-4 左下），橋台周辺の斜面が崩落したことが推察される。
- ・ 左岸側上流から見ると，橋台は道路とは接合していないことが確認された（図 5-4 右下）。

以上のことから，この斜面では，地震による斜面崩壊が複数箇所が発生，橋台付近の水田の崩落，背後の長大斜面から発生した大量の土砂による橋台の押し出しが阿蘇大橋の崩落と関連している可能性があると考えられる。

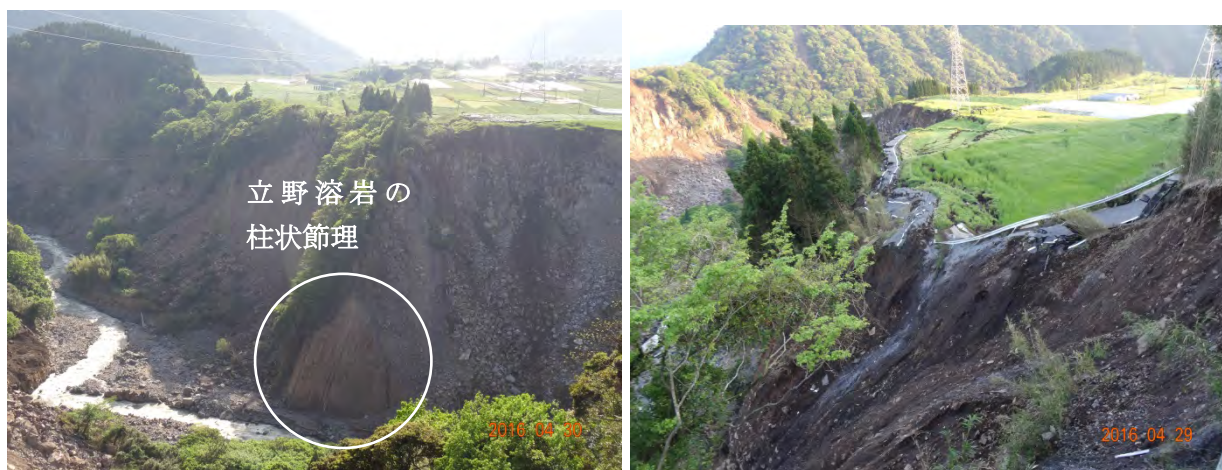
黒川沿いの河岸段丘では広範囲にわたり段丘崖で斜面崩壊発生していた。地点②（図 5-3）では鉄橋の脚部付近まで崩落した（図 5-7 右）。川沿いの道路は変状し，段丘崖の植生は川側に傾斜していることから，緩んだブロックが崩れずに残っていることが推察される。また，河岸段丘面上の水田には円弧状のクラックが形成された（図 5-7 右）。クラックが形成されている斜面も緩んでいると考えられることから，崩壊に至っては至っていない斜面でも，今後の地震および集中豪雨の際に崩壊する危険性がある。

図 5-7 地点②の段丘崖の崩壊（左）と段丘面の変状と水田に出来たクラック（右）

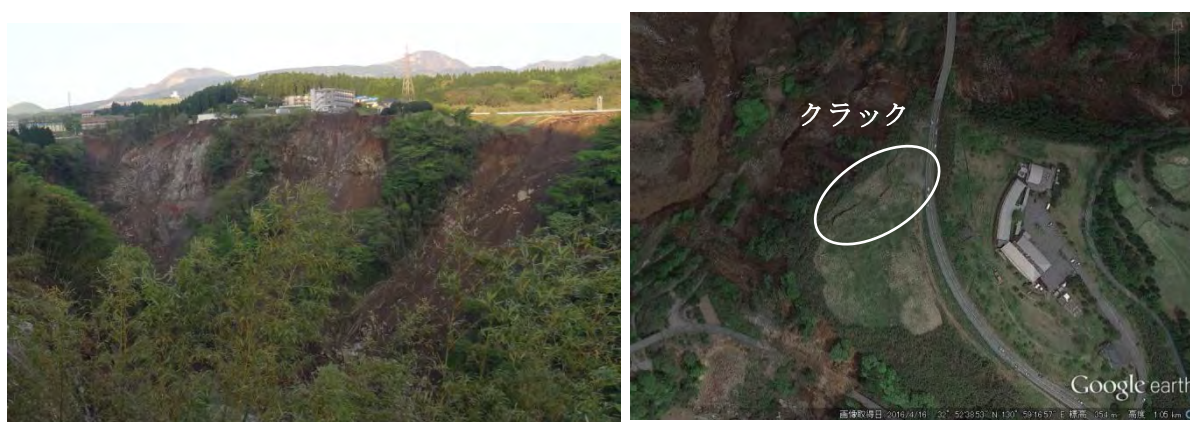
このように，崩壊には至っていないがクラックがあり緩んでいると考えられる箇所は他にも多数見られる（図 5-3③，④）。地点③では川に沿った崖が崩壊し，九十九折の道路が流失した（図 5-8）。崖周辺の Google earth 画像（2016 年 4 月 16 日撮影）を確認したところ，滑落崖上部の緩

図 5-8 地点③の段丘崖の崩壊（左）と滑落崖付近のクラック（右）

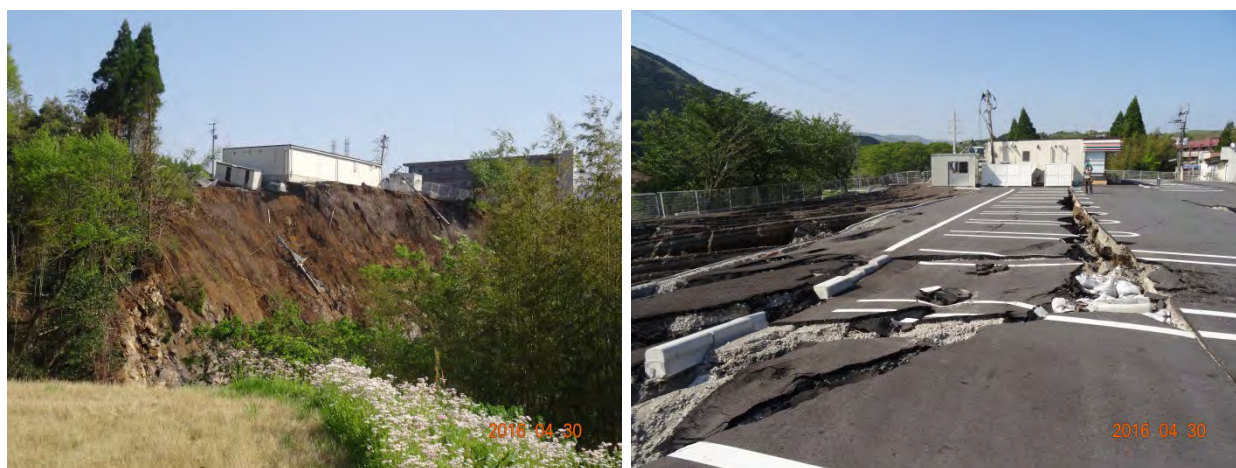
図 5-9 地点④のコンビニエンスストア背後の段丘崖の崩壊（左）と駐車場のクラック（右）

斜面にクラックが確認される。地点④（図 5-3）では、コンビニエンスストア背後の崖が崩壊した。コンビニエンスストアの駐車場にも多数のクラックが確認された（図 5-9）。このように、崩壊地の近くでクラックが入っている箇所では、今後の地震や大雨で崩壊する可能性があることを考慮して、今後の復旧を計画する必要がある。

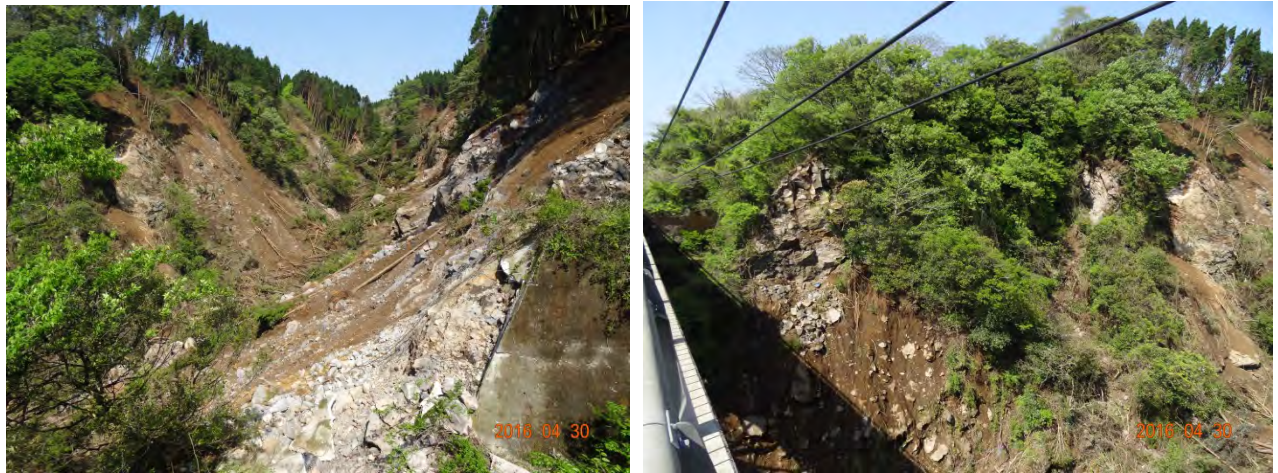
図 5-10 支流の両岸斜面が崩壊（左）緩んだ岩盤と崖錐（右）（地点⑤）

黒川沿いの段丘および黒川に東部から流入する支流に沿った斜面（図 5-3 ⑤）でも広い範囲で大規模な斜面崩壊が多発していた（図 5-10）。

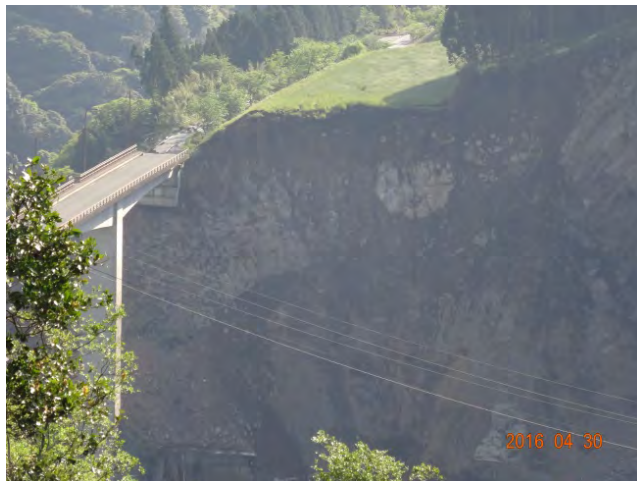
図 5-11 阿蘇長陽大橋橋台付近の崩壊（図 5-3 地点⑥）

阿蘇長陽大橋は（図 5-3 ⑥）、落橋は免れたが、橋台まで段丘が崩壊し、また段丘上で橋が沈下していた（図 5-11）。

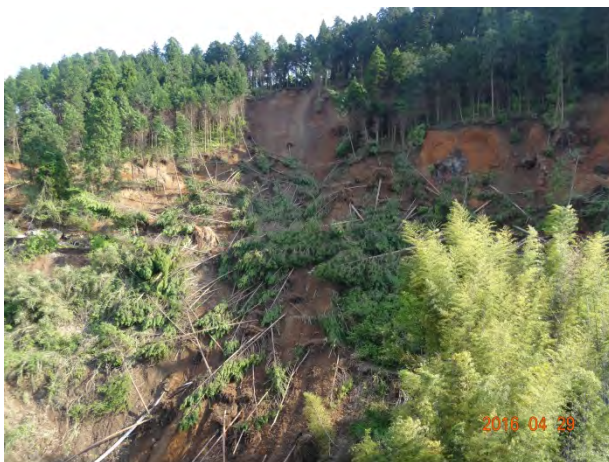
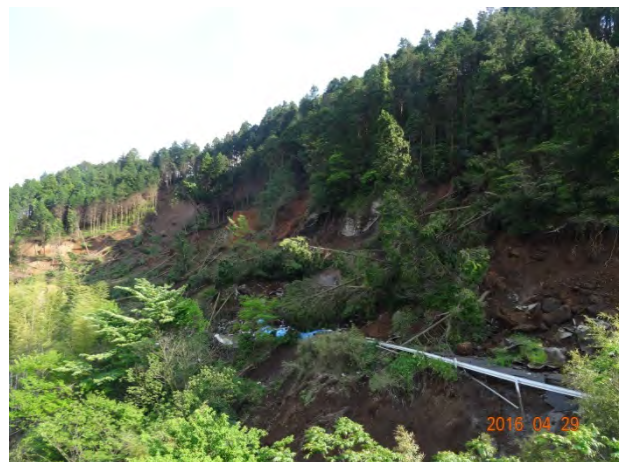
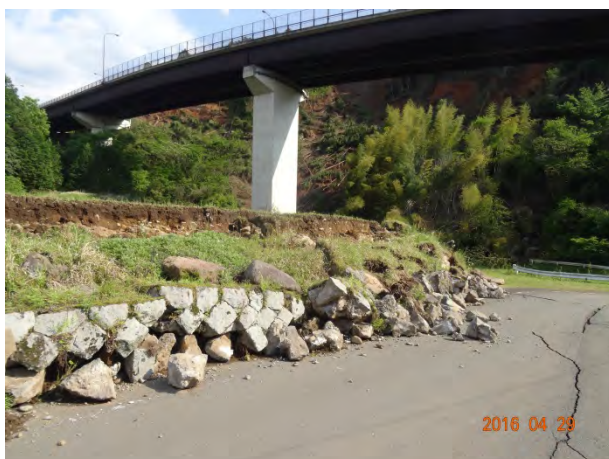
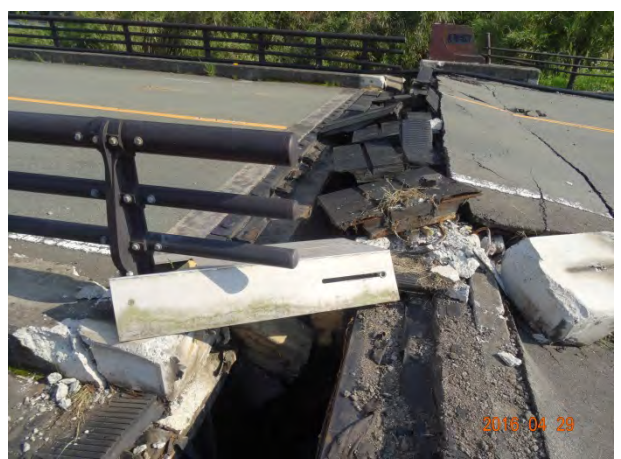
西原村は家屋倒壊の被害が大きかった地域の一つである。大切畑ダム西部の大峯山北斜面（図 5-12 地点⑦）でも大規模な崩壊が発生していた（図 5-13 の上段写真）。ここは山側の旧道の崩壊地を迂回するように大切畑大橋（県道 28 号）が建設されていた（図 5-13 の左下）。山地斜面に建設された旧道は崩壊によって寸断したが（図 5-13 の右上）、高架橋は、一部橋台付近で沈下した箇所はあったが（図 5-13 の右下）、崩壊の影響の直撃をさけ、落橋を免れていた。

図 5-13 地点⑦の大峯山北斜面の大規模崩壊。崩壊斜面 (左上), 崩壊土砂によって寸断した旧道 (右上), 崩壊土砂が直撃せず落橋を免れた大切畑大橋 (左下と右下)

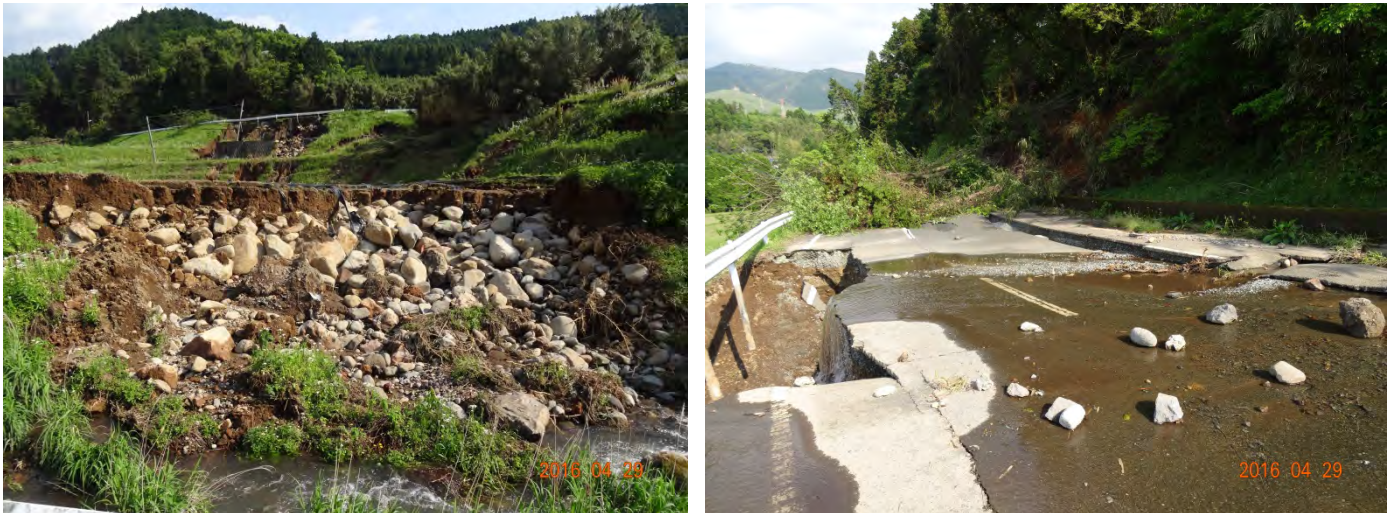
図 5-14 地点⑧の棚田堤体の変状（左）と水の流出（右）

地点⑧では、棚田の堤体が崩れていた。その原因は、大切畑ダムからの送水管から漏れた水が絶えず流れている影響で、堤体が洗掘されているであった。地震によってため池が被害を受ける可能性がある。その場合、水の管理を適切に行われなければ、地点⑧のような被害が発生する可能性がある。地震発生時のため池の管理方法を具体的に考えることで、このような2次被害の拡大を抑える必要がある。

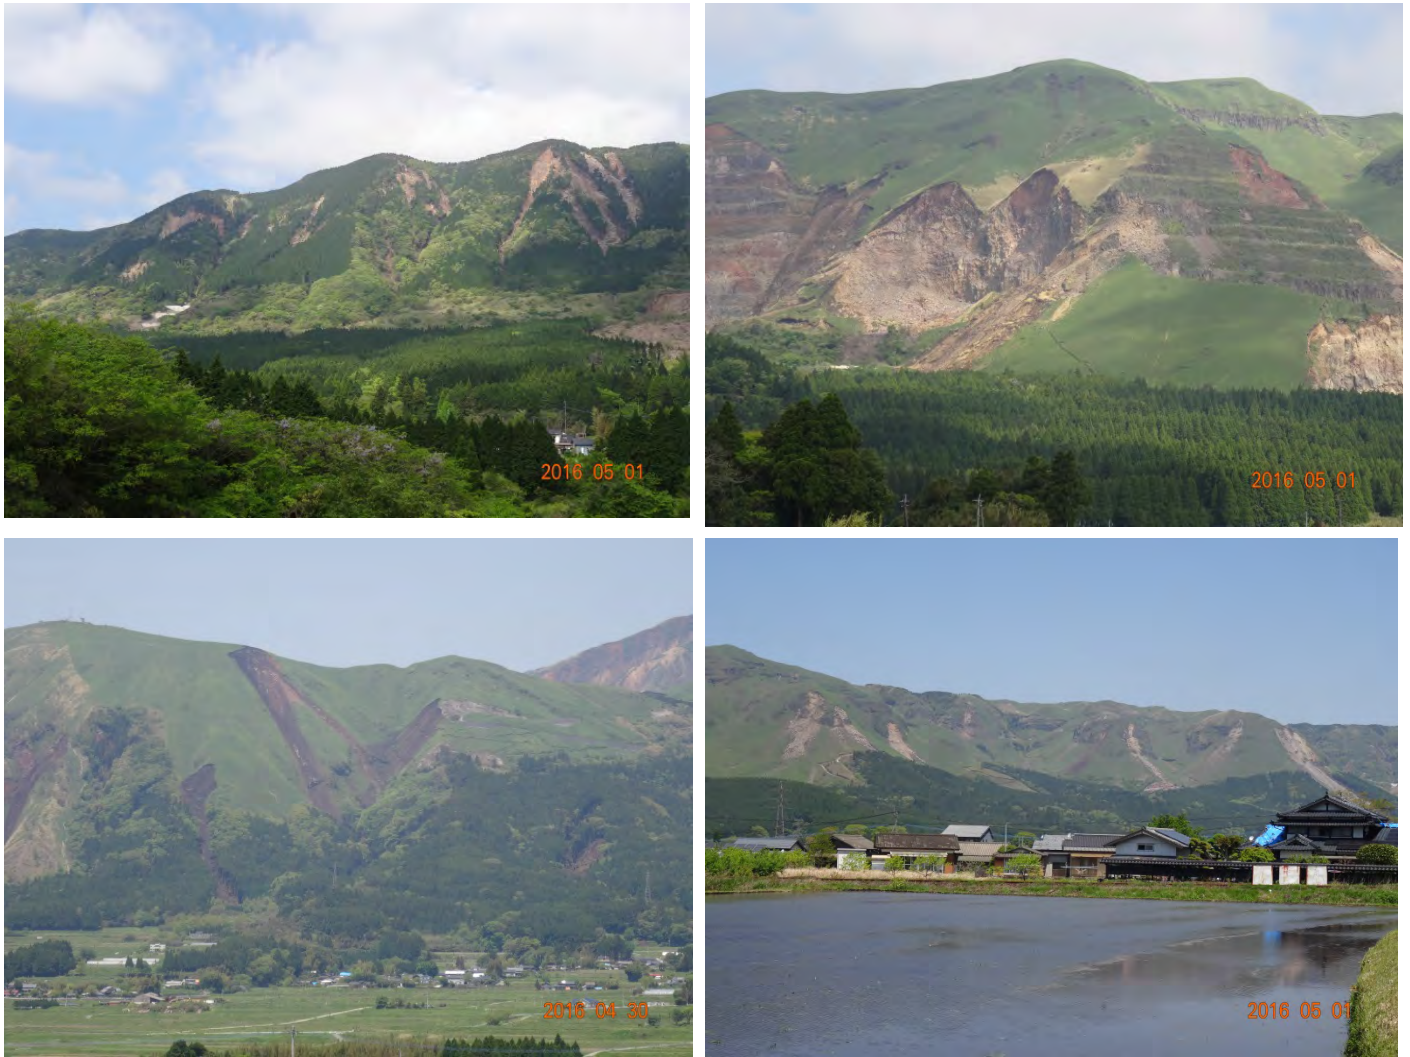
斜面崩壊は、これらの他にも多数発生していた。図 5-15 の崩壊については、遠望し崩壊箇所の地形を観察した。長陽村と阿蘇市の境界付近の斜面、阿蘇市車帰牧野の採石場付近の斜面、南阿蘇村夜峰山南斜面、狩尾牧場付近の斜面崩壊は、尾根部もしくは遷急線付近から大きく崩れる崩壊が多発していた。急勾配の凸型斜面で地震動が増幅しやすいことから、このような崩壊が発生したと考えられる。

図 5-15 地震による大規模斜面崩壊遠望。長陽村と阿蘇市の境界付近の斜面崩壊（左上），阿蘇市車帰牧野の採石場付近の斜面崩壊（右上），南阿蘇村夜峰山南斜面の崩壊（左下），狩尾牧場付近の崩壊（右下）

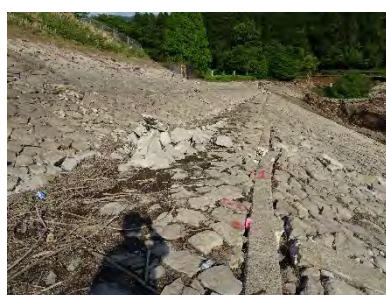
図 6.2 に、大切畑ダムの被災状況を示す。大切畑ダムの水位は、緊急放水により低下していた。表のり面の堤体の状況は、遠景では大きな被害は生じていないものの、近くによると、コンクリート枠が圧縮力によって圧潰していたり、洪水吐が傾くなどの被害が生じていた。堤体天端はブルーシートがかけられ、堤体に生じているであろうクラックの状態は調査することができなかった。ただし、堤体天端に生じた段差や道路部との境界に生じたクラックの大きさから判断すると、大きなクラックが堤体に生じたであろうことは類推できた。

(b) コンクリート枠の圧縮破壊

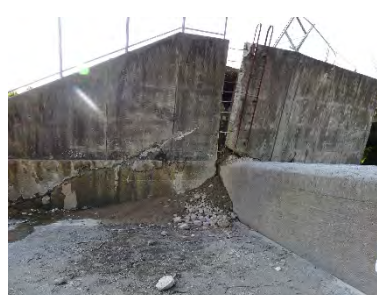
(c) 洪水吐の被害

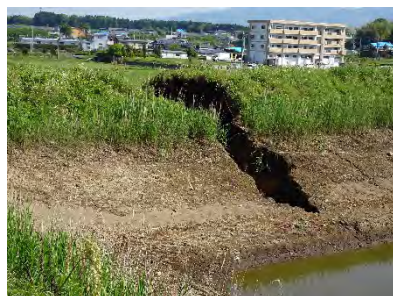
図 6.4 に、決壊した下小森ため池の被災状況を示す。決壊部は V 字型に大きくクラックが生じ、下流農地には水が流入していた。堤体には決壊部の付近にも堤体を横断するクラックが多く入っていた。堤体決壊部の土質を観察したところ、火山灰質土で築造されており、スコップが簡単に入るほど緩い状態であった。このことから、密度および強度が低いことが予想できた。決壊のメカニズムとしては、地表地震活断層に近いことから大きな地震動で堤体が揺らされた結果、堤体土の強度が低いことから堤体を横断するクラックが生じ、そのクラックから漏水し始め、堤体を下部から水流により浸食が生じて、決壊に至ったものと考えられる。

(a) 堤体の決壊

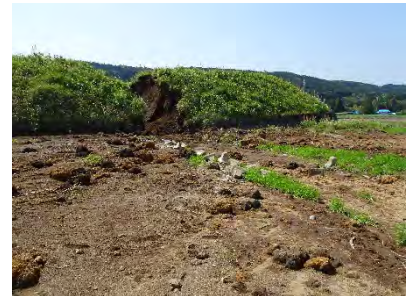
(c) 農地への流入
