## 2016 年熊本地震災害調査速報

長谷川修一・山中 稔・野々村敦子（香川大学工学部）

### 1. 調査の概要

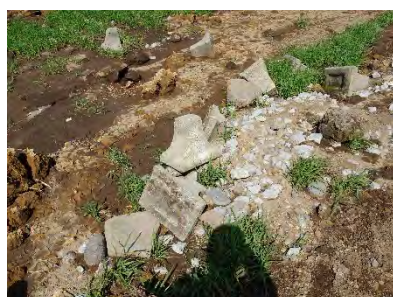
(d) 裏のり腰ブロックの流出

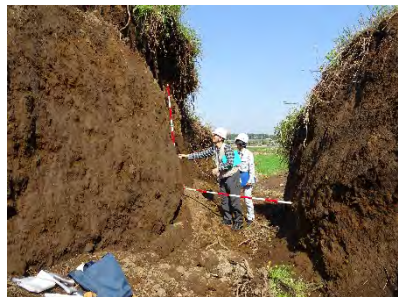
(e) 決壊部の近景

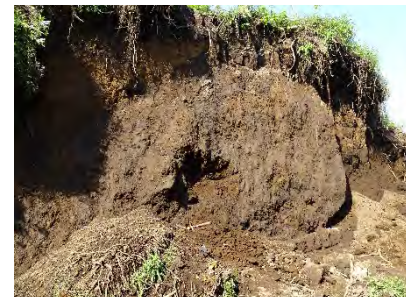
図 6.4 に、決壊した下小森ため池の被災状況を示す。決壊部は V 字型に大きくクラックが生じ、下流農地には水が流入していた。堤体には決壊部の付近にも堤体を横断するクラックが多く入っていた。堤体決壊部の土質を観察したところ、火山灰質土で築造されており、スコップが簡単に入るほど緩い状態であった。このことから、密度および強度が低いことが予想できた。決壊のメカニズムとしては、地表地震活断層に近いことから大きな地震動で堤体が揺らされた結果、堤体土の強度が低いことから堤体を横断するクラックが生じ、そのクラックから漏水し始め、堤体を下部から水流により浸食が生じて、決壊に至ったものと考えられる。

(f) 決壊断面の土質
