2016 年熊本地震災害調査速報

長谷川修一・山中 稔・野々村敦子（香川大学工学部）

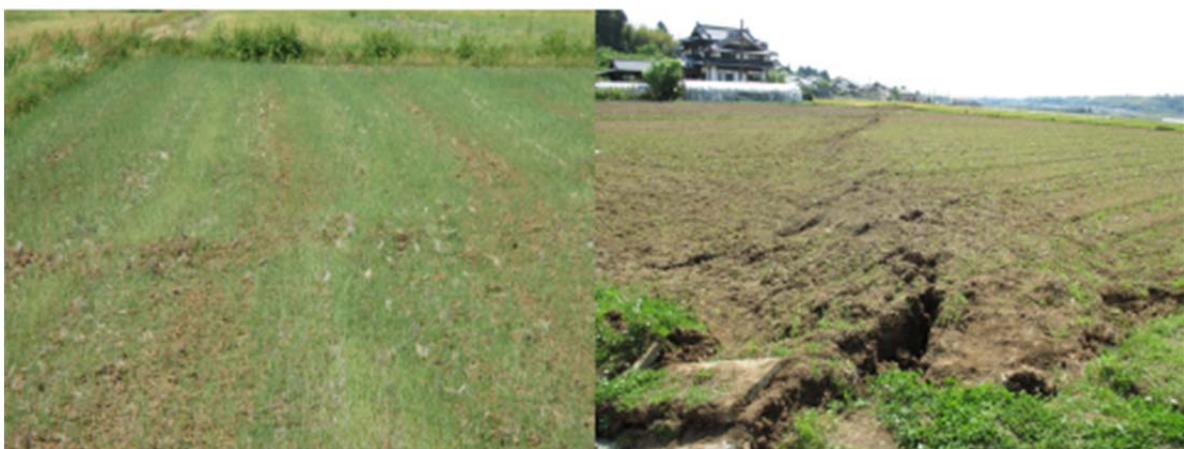
益城町下陳地区では布田川断層に沿って，右横ずれを示す地表地震断層が約 500m に渡り確認された (図 3.1)。水田の右横ずれ変位は約 0.5m で，北側が隆起していた (①地区：図 3.2)。ま道路とその延長部の住宅が断層変位による被害を受けていた (①地区：図 3.3)

図 3.2 地表地震断層による水田の右横ずれ変位 (益城町下陳①地点)

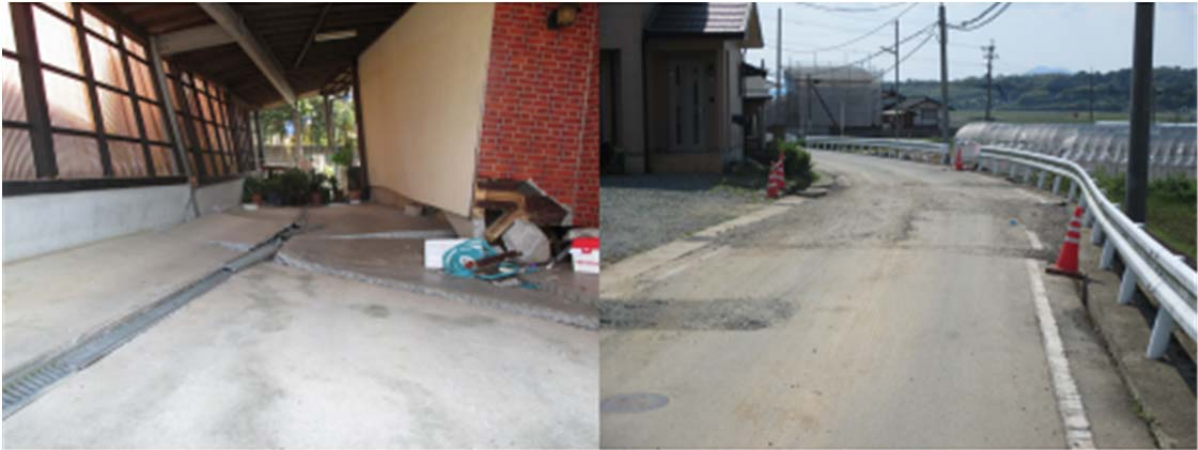
図 3.3 地表地震断層による道路と民家の右横ずれ変位（益城町下陳①地点）

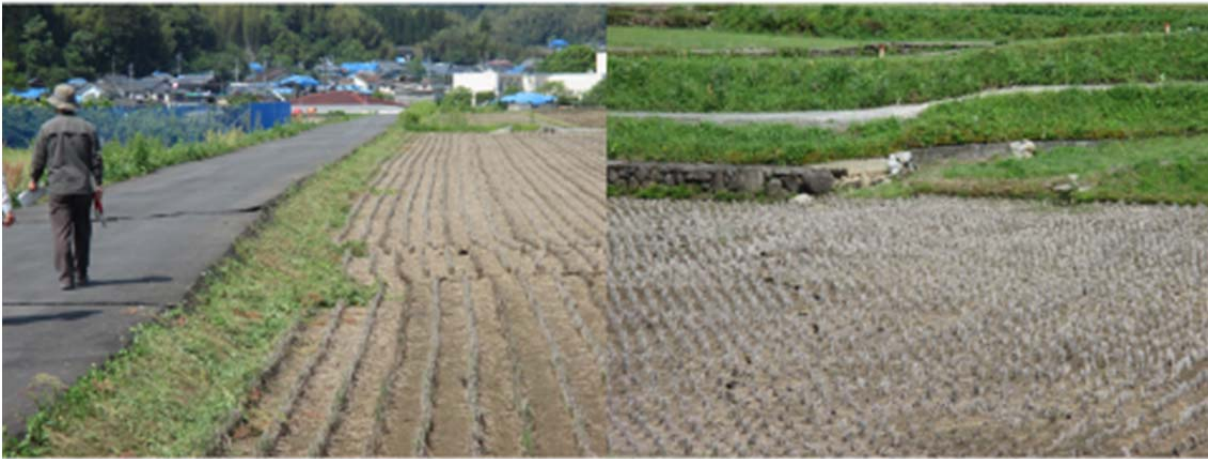
図 3.4 地表地震断層による水田の左横ずれ変位（益城町下陳②地点）

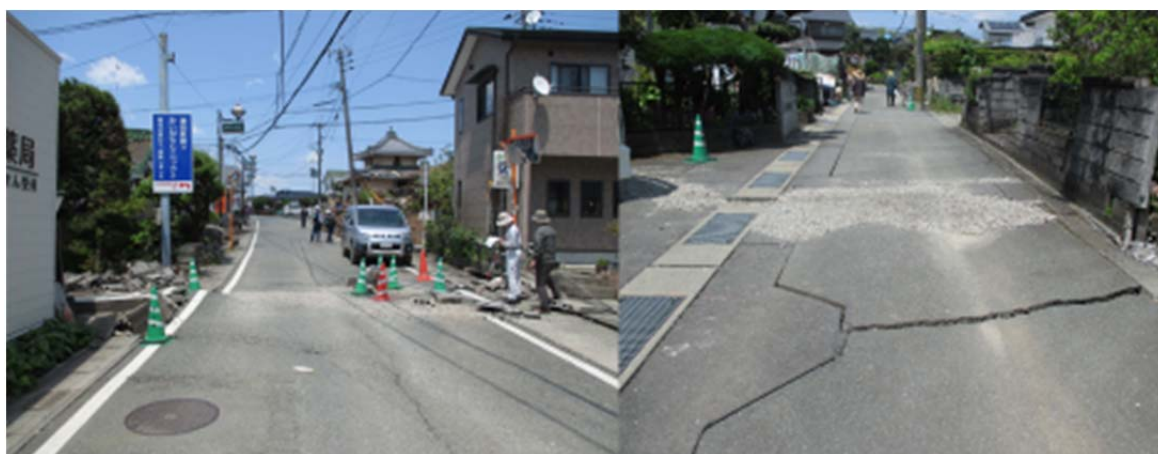
これに対して、県道 28 号より南側の緩斜面では、道路に地割れが発達し、家屋の倒壊、石積み擁壁の崩壊が顕著であった。当地区では、一部に右横ずれを示す地割れがあったが、そのほとんどは斜面下方への移動をしめす重力性の開口地割れで、斜面下方に地盤が滑動したことを示唆している（図 3.6）。また、耐震性の低いとされる古い家屋だけでなく、最近建築されたと思われる建物にも倒壊が認められる（図 3.7）。

今後の詳細調査が必要だが、当地区の住宅被害は震度 7 の地震動を 2 回受けただけでなく、地すべり的な地盤の滑動による影響を強く受けていると推定される。木山より東側では、阿蘇 4 火砕流台地の南縁は木山川によって侵食された段丘崖が残っているが、木山地区周辺では、段丘崖が崩れた崩壊土砂による緩斜面となっている（図 3.5）。住宅被害が顕著な地区は、この崩壊土砂を基礎地盤としており、地震動によって滑動が発生したことが、擁壁と住宅倒壊の一因になった可能性がある。

図 3.6 益城町木山地区南部の道路の地割れ（④地点），右横ずれ 0.5m

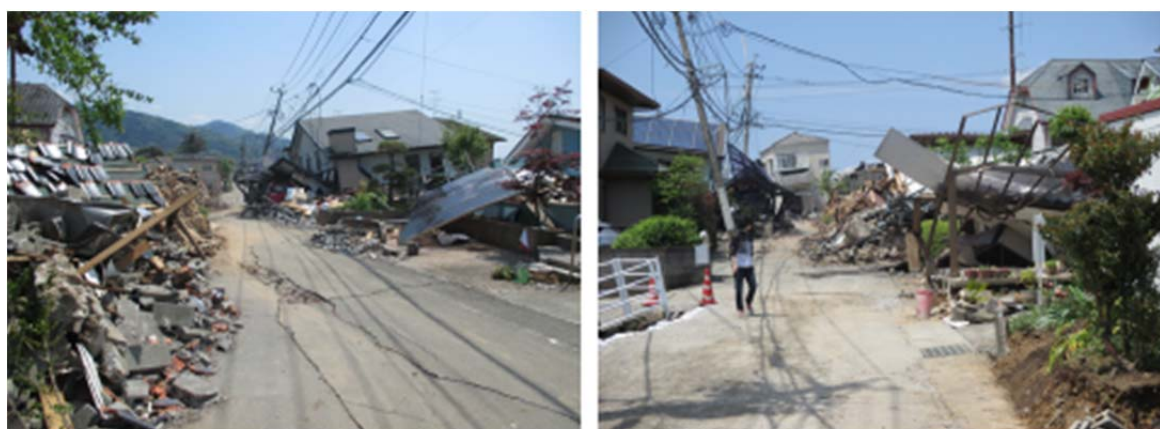
図 3.7 益城町木山地区南部の道路の地割れ（④地点），右横ずれ 0.5m

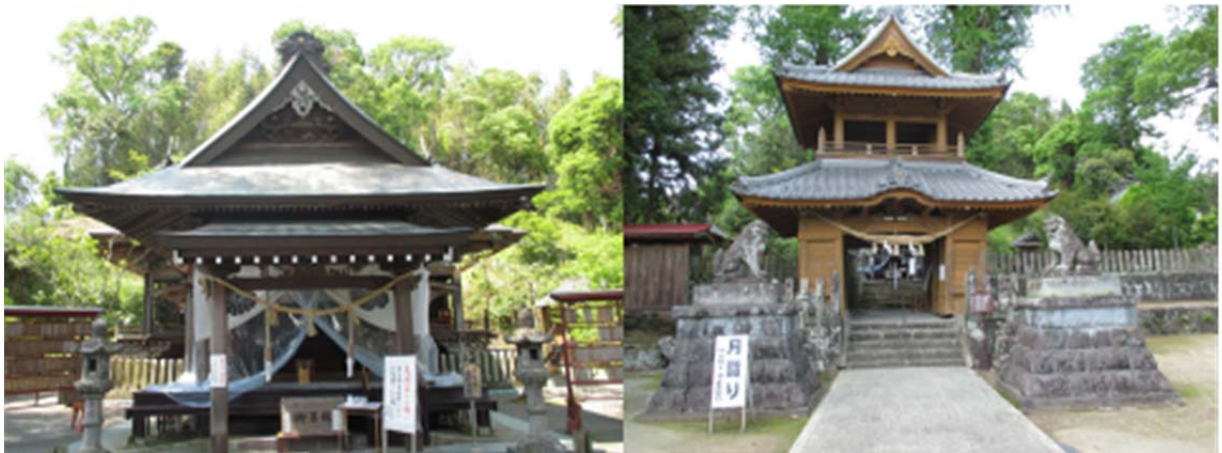
益城町寺中地区（⑤地点）は、木山川の右岸に当たり、阿蘇4火砕流台地の山麓に位置する。また、上陳の地表地震断層の北約300mのところに位置しているが、建物の被害は木山地区と比較して明らかに小さい。ここでは地盤の滑動を示す重力性の地割れはまれで、地震動だけの被害を受けたと推定される。

図 3.7 益城町寺中地区津森神社の被害状況。
拝殿等の建物だけでなく、狛犬や石灯籠は倒壊していない。

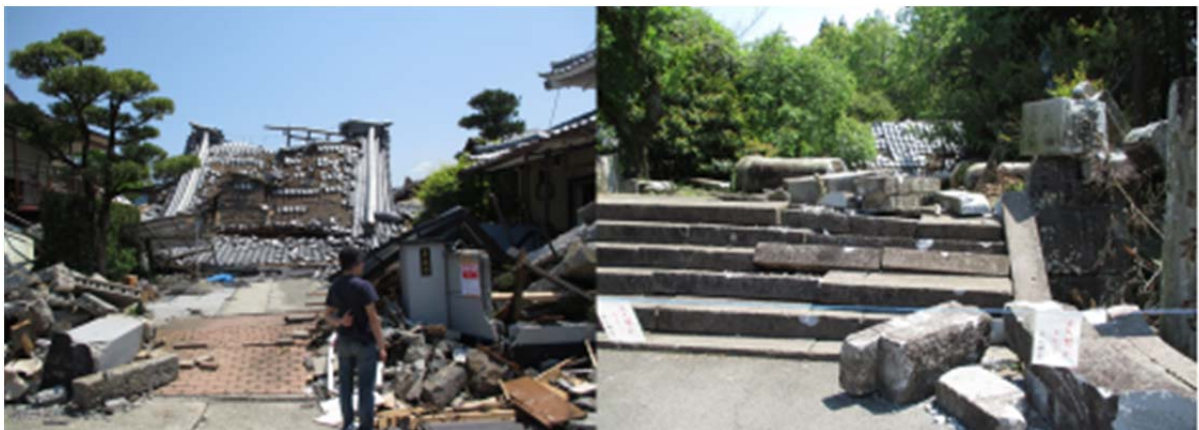
図3.7は益城町寺中地区にある津森神社の被害状況である。拝殿等の建物だけでなく、狛犬や石灯籠は倒壊していない。これに対して、益城町木山地区南部におけるの寺院と木山神社では、建物と積造物は激しく倒壊している（図3.8）。

図 3.8 益城町木山地区南部におけるの寺院と木山神社の被害状況

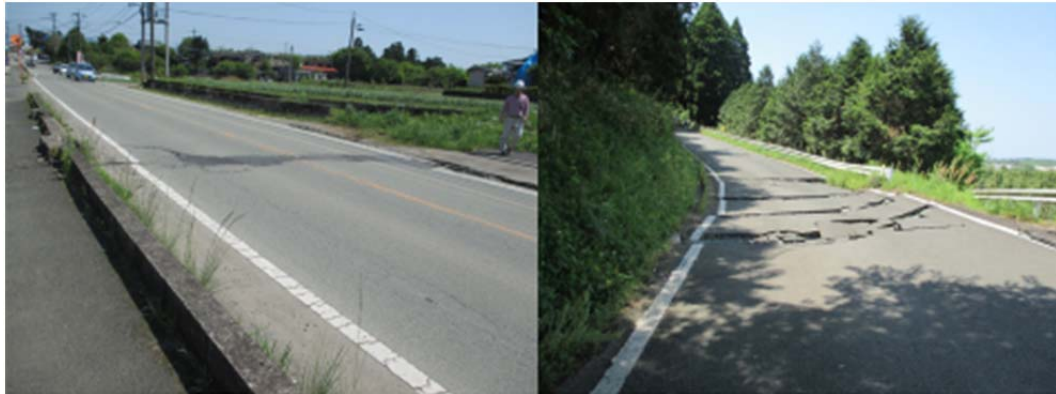
西原村布田地区は、布田川断層帯に近接しているが、明瞭な地震断層は確認できなかった。ただ、西原村役場の南約 300m の県道 8 号の路面には、(⑥地点) 約 0.1m の右横ずれ変位が認められるが、連続性がなく、地表地震断層とは認められない。また、⑦地点においても道路の地割れがあるが、重力性と思われる。布田地区では、家屋の被害は顕著である (図 3.11)。

図 3.10 西原村布田地区におかる道路の亀裂 (左：⑥地点，右：⑦地点)

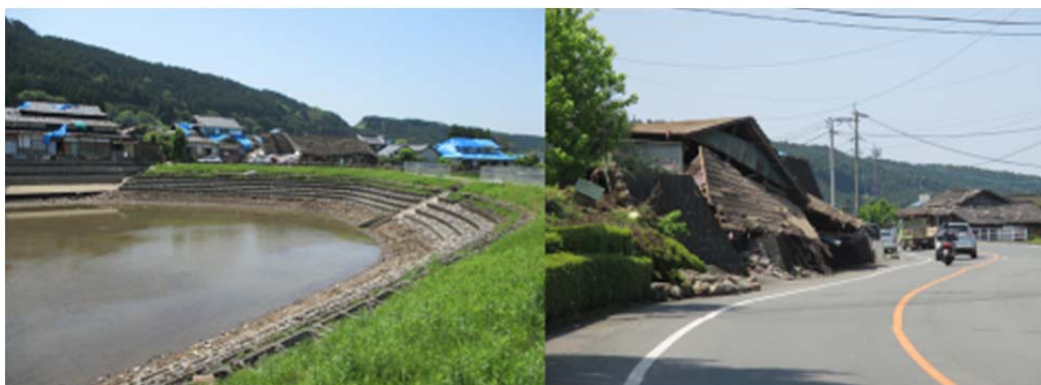
図 3.11 西原村布田地区における民家の被害 (⑧地点)

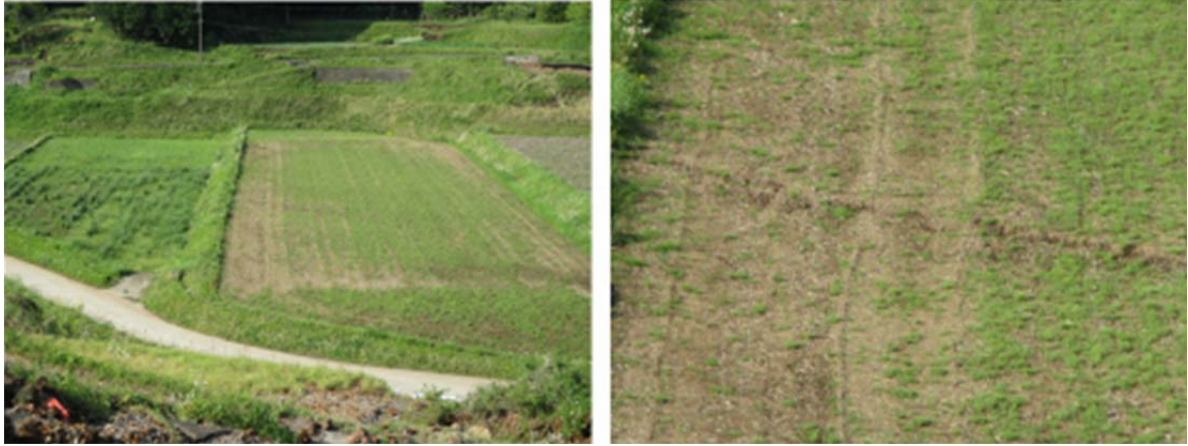
西原村大切畑地区は、布田川断層帯の延長部に位置するが、㊟地点で水田に地割れが確認されたが、明瞭な地表地震断層は認められなかった(図 3.12)。当地区では、傾斜地に築造された盛土が擁壁と一緒に崩壊し、盛土上に立てられた家屋が倒壊していた(図 3.13)。

図 3.12 西原村大切畑地区における水田の亀裂 (㊟地点)

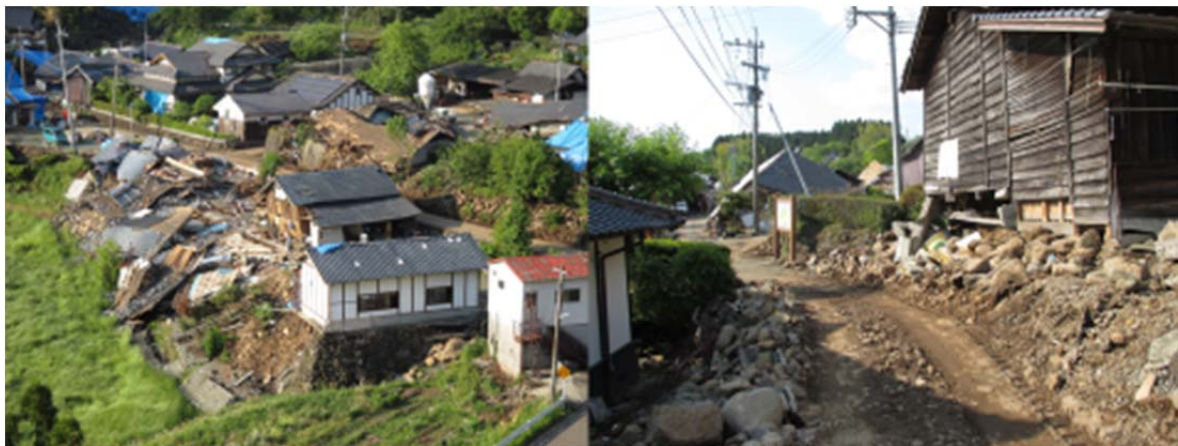
図 3.13 西原村大切畑地区における盛土の崩壊による家屋の倒 (㊠地点)

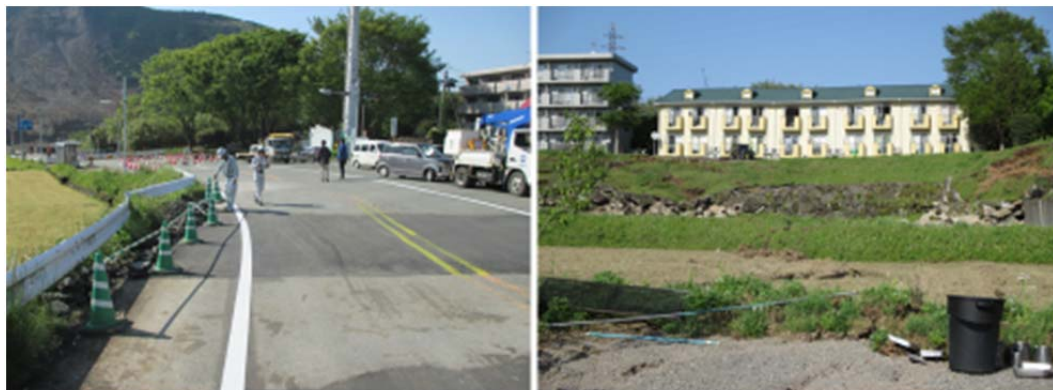
南阿蘇村黒川地区では、国土地理院により地表の亀裂分布図が公開されており、阿蘇大橋左岸付近から長陽西小学校跡地にかけて、 $N60^{\circ} E$ の方向に、右横ずれ地表断層が約 700m にわたり、分布している。地震断層の直上および周辺部では、家屋の倒壊が顕著である。東海大学農学部の学生が犠牲になったアパートは断層から約 200m 北側の盛土上に建てられ、1階が潰れていた。

図 3.15 右横ずれを示す地表地震断層による国道 325 号の路面の変位（左）とその延長にぶにあるアパートの損傷（南阿蘇村黒川付近：⑪地点）

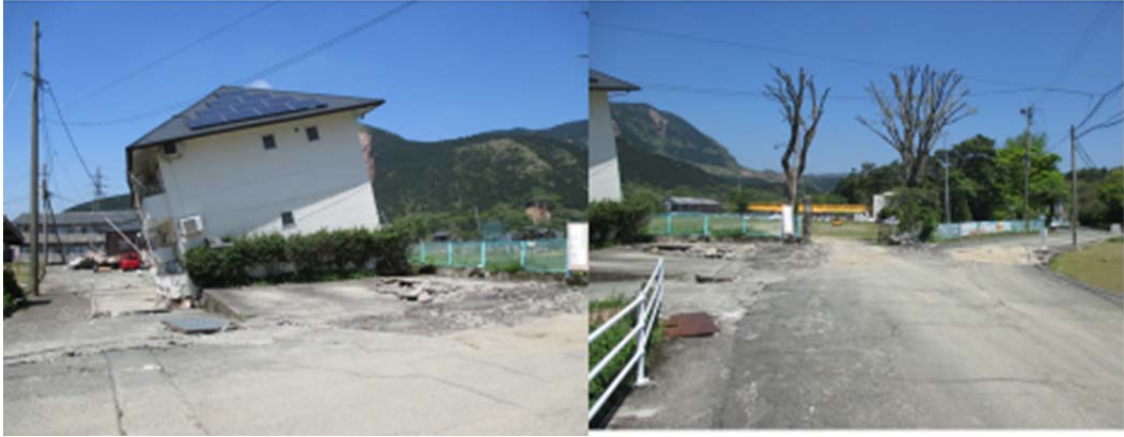
図 3.16 右横ずれを示す地表地震断層による道路の変位（右）とその延長にぶにあるアパートの倒壊（南阿蘇村黒川付近：㊸地点）

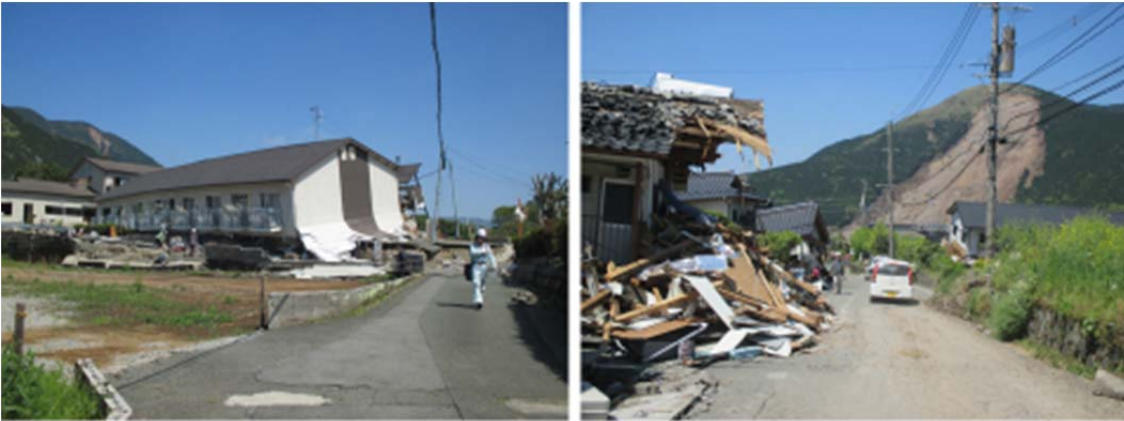
図 3.17 盛土地盤に建てられたアパートの倒壊（左：㊹地点）と古い民家の倒壊（右：㊻地点）

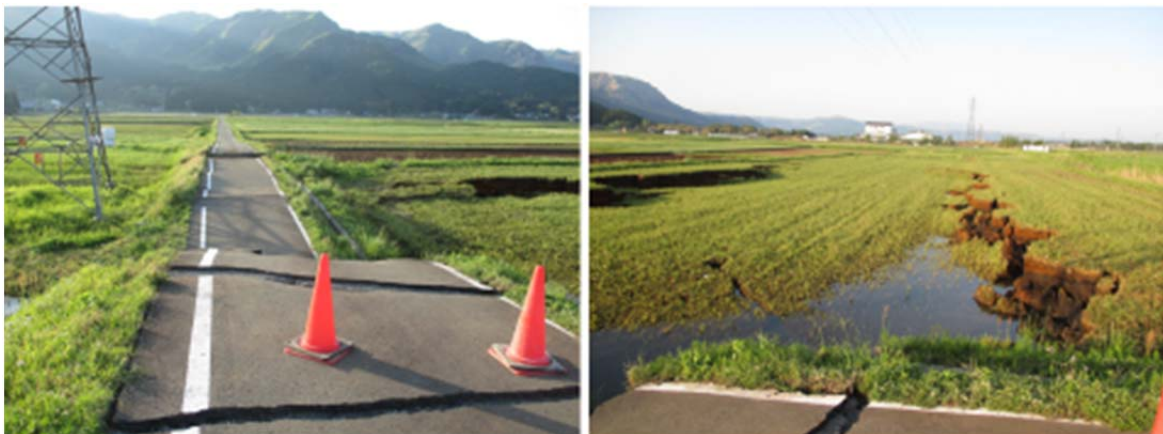
阿蘇市市ノ川駅西方の水田と道路が陥没しており、地表地震断層の可能性が指摘されているが、旧河道を埋め立てた地盤が陥没した可能性も指摘されている（図 3.18 の⑮地点）。当地点の地下には余震分布がないため、後者の可能性が高いと思われる。

図 3.19 阿蘇カルデラ内の沖積平野に形成された陥没帯（阿蘇市市ノ川駅西方：⑬地点）

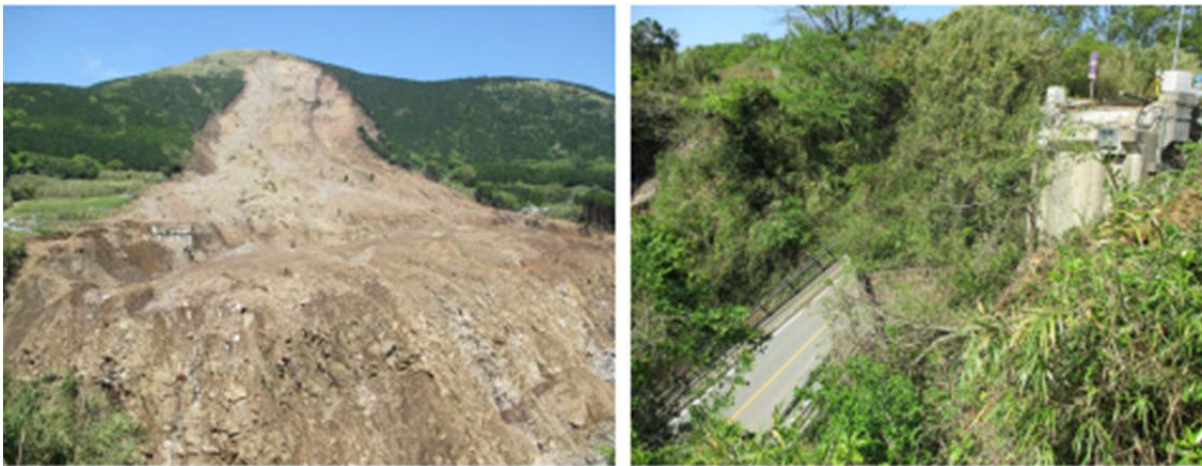
国道 57 号阿蘇大橋は、地震による斜面崩壊によって崩落した（図 4.1, 4.2）。また阿蘇大橋付近では、白川の河岸斜面の崩壊によって道路と鉄道が寸断されている（図 4.3）。

図 4.1 国道 57 号阿蘇大橋は、地震による斜面崩壊によって崩落している。

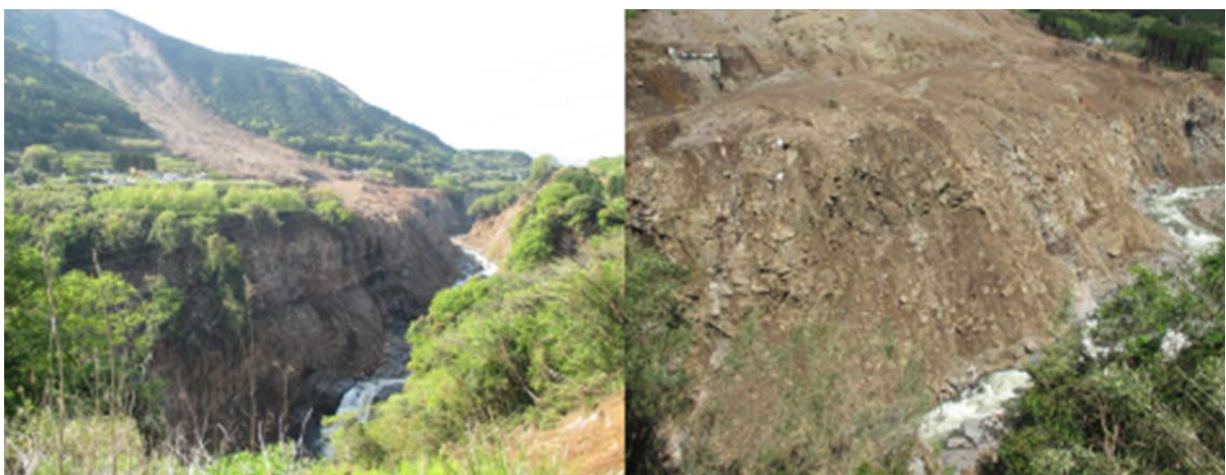
図 4.2 国道 57 号阿蘇大橋は、地震による斜面崩壊によって崩落している。

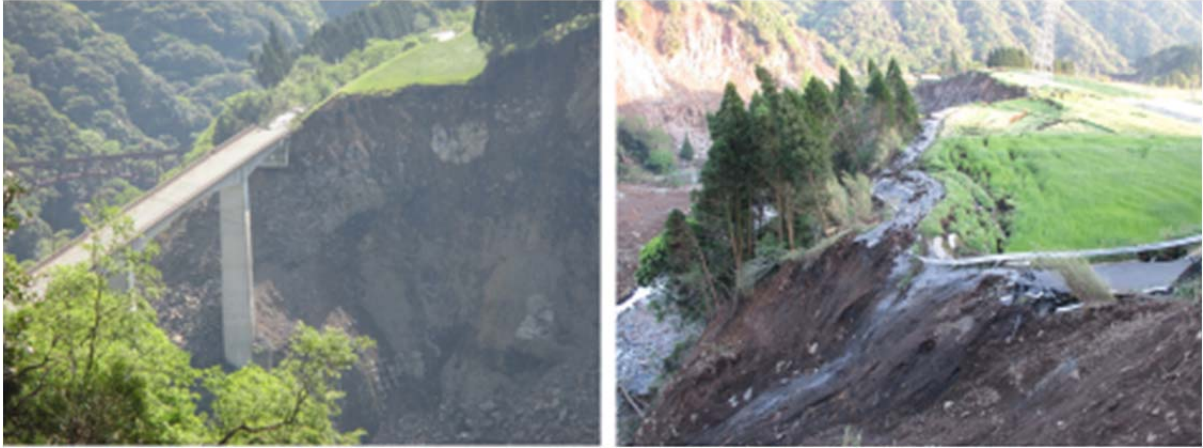
図 4.3 白川を横断する阿蘇長陽大橋はアバット斜面が崩壊している（左）。
旧道も斜面崩壊によって寸断されている（右）。

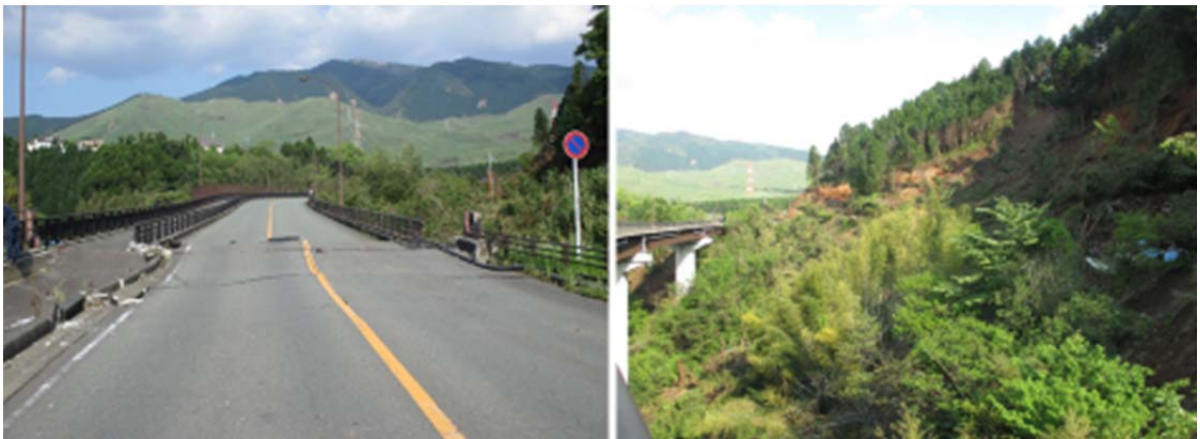
県道 28 号では西原村の大切畑大橋（平成 13 年 3 月竣工）が大規模地すべりによって沈下、移動しているが、落橋は免れていた（図 4.4）。また、県道 28 号の風当では谷生め盛土が沈下していた（図 4.5）。なお、県道 28 号では俵山トンネルが通行止めになっており、阿蘇へは阿蘇グリーンロードが迂回路になっていた。

図 4.4 県道 28 号の西原村の大切畑大橋（平成 13 年 3 月竣工）が大規模地すべりにって沈下，移動しているが，落橋は免れていた。

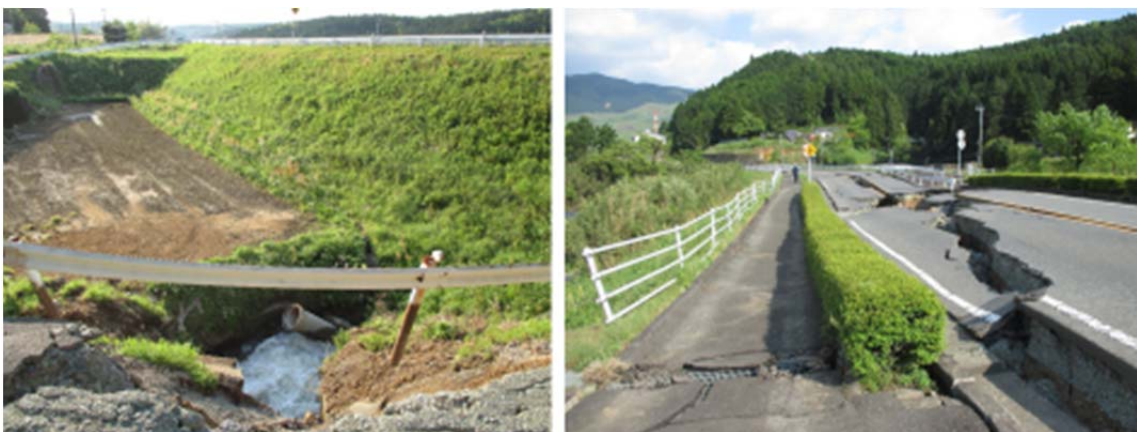
図 4.5 県道 28 号の風当では谷埋め盛土が沈下していた。

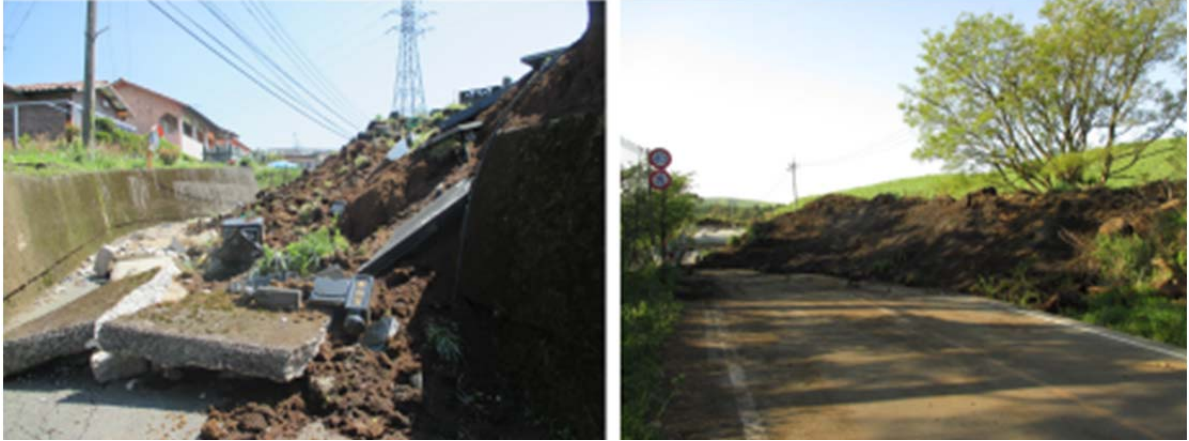
南阿蘇村の地表地震断層付近等の道路擁壁の転倒崩壊が見られ、阿蘇パノラマラインは斜面崩壊によって通行止めになっていた（図 4.6）。また、路肩盛土の沈下や崩壊は至るところで発生していた（図 4.7）。地表地震断層による道路の段差や橋梁構造物と盛土との段差とマンホールの浮き上がりも道路の通行障害となっていた（図 4.8, 4.9）。

図 4.6 道路擁壁の崩壊（左：南阿蘇村黒川，右：阿蘇パノラマライン南阿蘇村）。

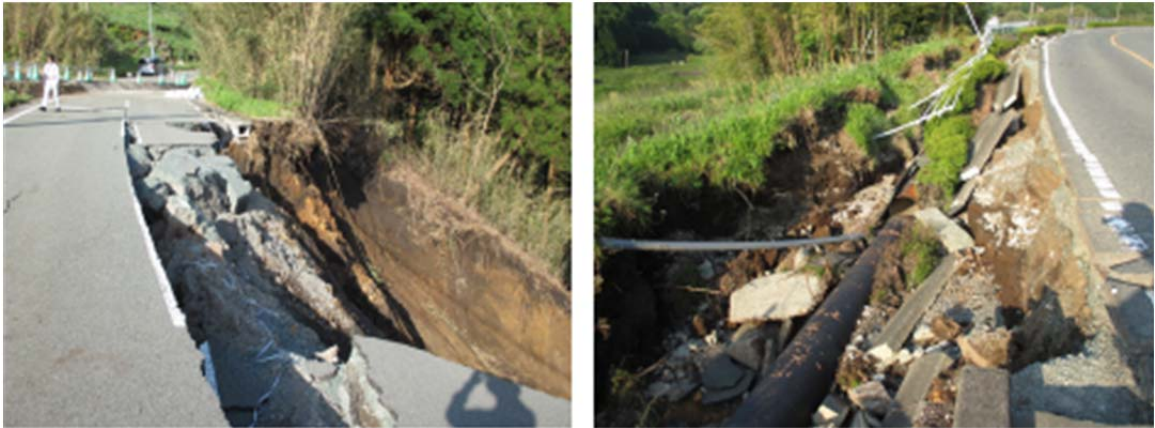
図 4.7 路肩盛土の崩壊（左：国道 298 号南阿蘇村沢津野，右：県道 28 号西原村風当）。

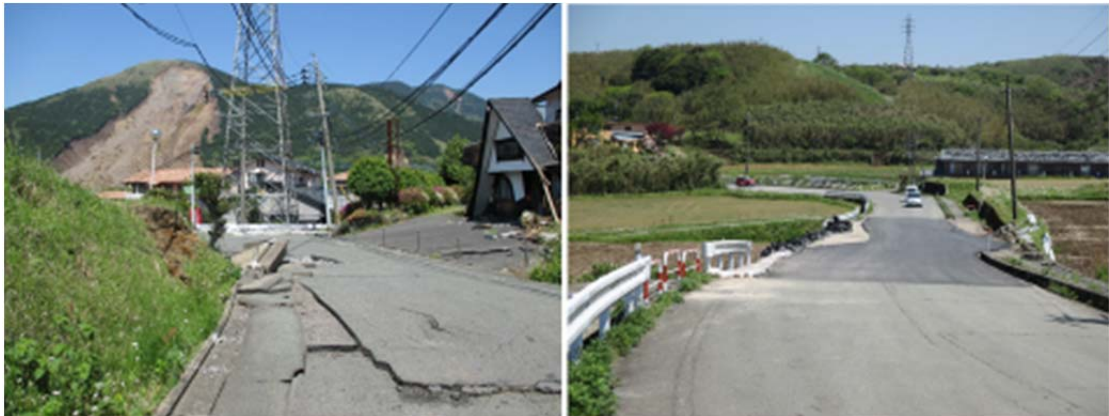
図 4.8 地表地震断層による道路の被害（南阿蘇阿蘇村）。

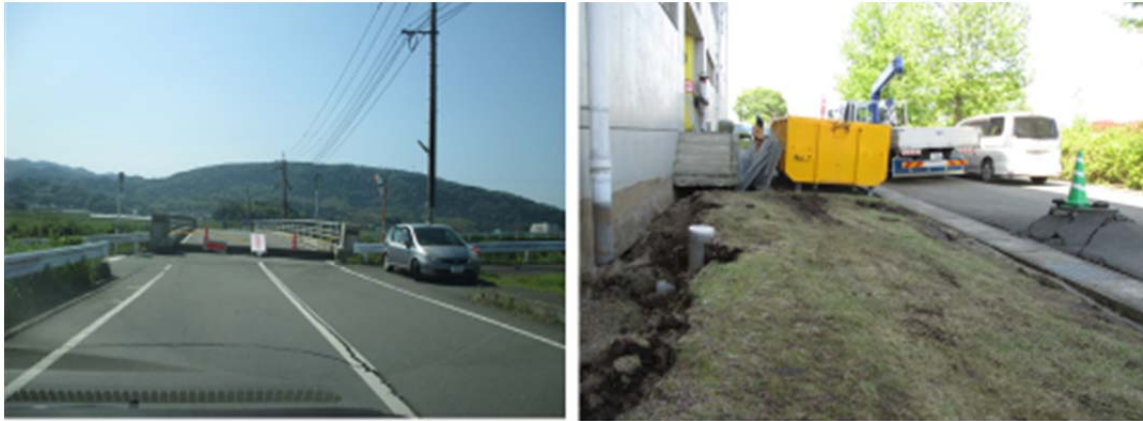
図 4.9 橋梁構造物と盛土との段差（左）とマンホールの浮き上がり（右：益城町総合体育館）。

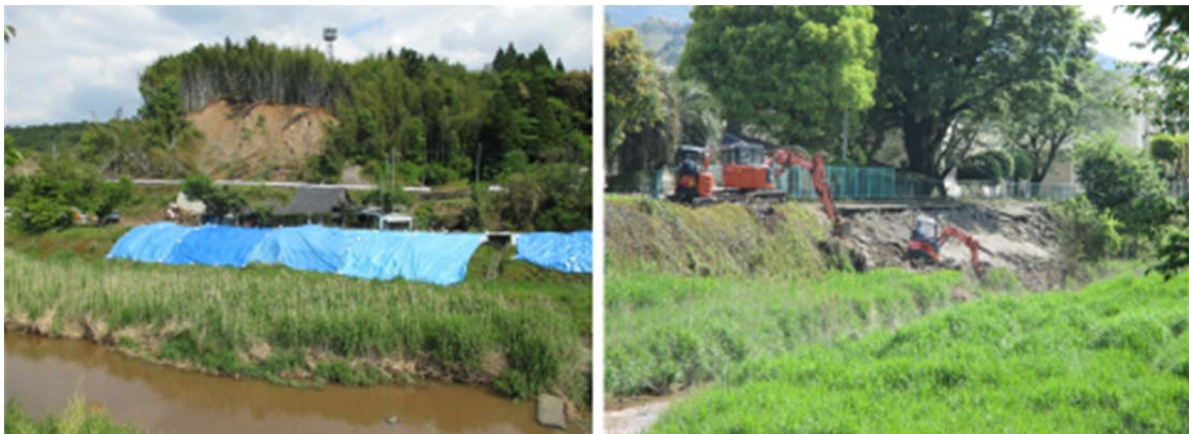
河川堤防の被害は、緑川と白川の中流及び下流部を中心に発生している（国土交通省九州地方整備局報道発表資料）。今回の調査は、白川と木山川の中流域より上流域であったため、河川堤防の被害は軽微であった。調査範囲では、益城町上陳の木山川左岸の堤防にクラック（沈下は未確認）が発生したため、ブルーシートで保護されていた、また、一箇所はすでに復旧工事中であった（図 4.10）。

図 4.10 木山川左岸堤防のクラックを覆うブルーシートと復旧工事（益城町上陳）

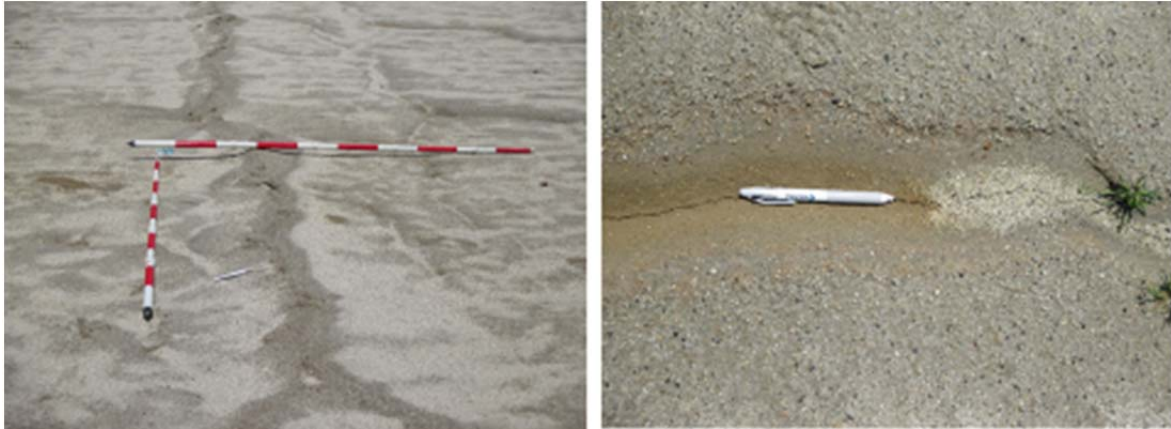
なお、堤防の被害の要因として基礎地盤の液状化の影響も考えられる。木山川が形成した沖積低地にある益城町町民グラウンドでは、開口下地割れから水が吹き出た跡があり、噴砂は発生しなかった程度の液状化が発生した可能性がある（図 4.11）。堤防の被害に基礎地盤の液状化が関与したかは今後の課題である。

図 4.11 木山川沖積低地における液状化の痕跡（益城町町民グラウンド）

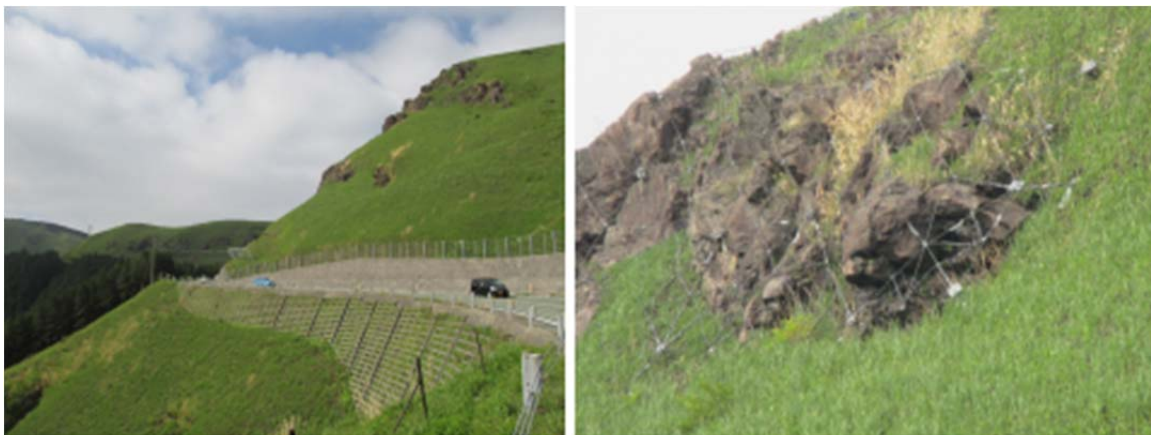
調査時点で迂回路として早期に復旧されていたのは，県道 23 号（ミルクロード）と阿蘇グリーンロード道である。二重峠の東側の県道 23 号はカルデラ壁に沿う急斜面を通過しているが，崩落しやすい溶岩層がロープネット工などによって落石防止工事が施工されたいたため，国道 57 号の迂回路として機能していたことは不幸中の幸いであった（図 4.12）。

図 4.12 道路上方斜面の落石対策（県道 23 号阿蘇村市二重峠）。

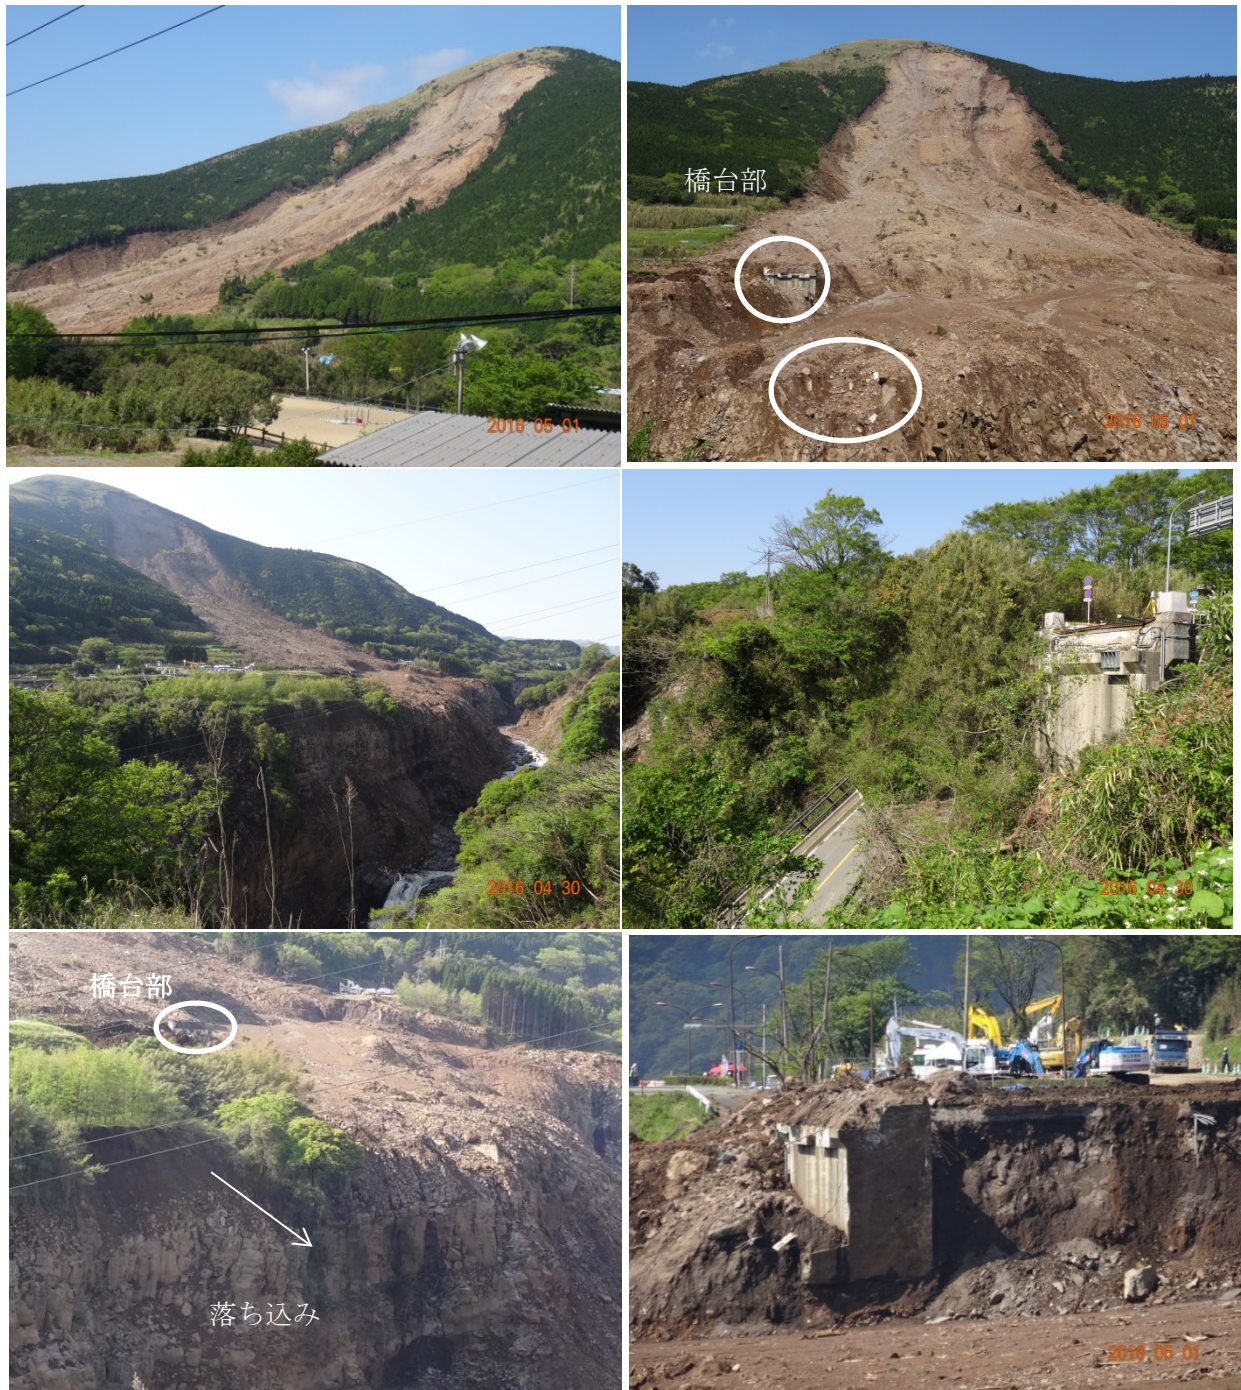
図 5-4 阿蘇大橋付近の大規模崩壊（地点①）。左岸上流側から（左上）、左岸正面から（右上）、左岸下流側（左中）から撮影した崩壊斜面と左岸側橋台と崩落した道路（右中）。河岸段丘上での崩壊斜面側への落ち込み（左下）と道路と接合していない橋台（右下）

阿蘇大橋付近の崩壊斜面（図 5-3 ①）を左岸側からみたところ、次に示す特徴があることが分かった（図 5-4）。崩壊斜面で発生した現象の推察には、災害後に取得された航空レーザ測量データ可視化結果も用いた（図 5-5）。

- ・ 地すべりの上部滑落崖付近より、斜面中腹部の方が、崩壊深度が深い（図 5-4（左上））。

- ・ 崩壊直後に取得された航空レーザ測量データの可視化マップから，斜面上部で崩壊し，斜面中腹，斜面末端部付近と数度にわたり崩壊を繰り返したことが読み取れる（図 5-5）。
- ・ 堆積域付近に明瞭な滑落崖が見える（図 5-4（右上，左下），図 5-5）。この崖は崩落した橋台背後の崖と連続している（図 5-4（右上））。
- ・ 右岸側橋台の周辺は，もと水田であった（Google Earth 2014 年 12 月 19 日の画像参照，図 5-6）。
- ・ 橋台よりも下流側が橋側に落ち込んでいることから（図 5-4 左下），橋台周辺の斜面が崩落したことが推察される。
- ・ 左岸側上流から見ると，橋台は道路とは接合していないことが確認された（図 5-4 右下）。

以上のことから，この斜面では，地震による斜面崩壊が複数箇所が発生，橋台付近の水田の崩落，背後の長大斜面から発生した大量の土砂による橋台の押し出しが阿蘇大橋の崩落と関連している可能性があると考えられる。

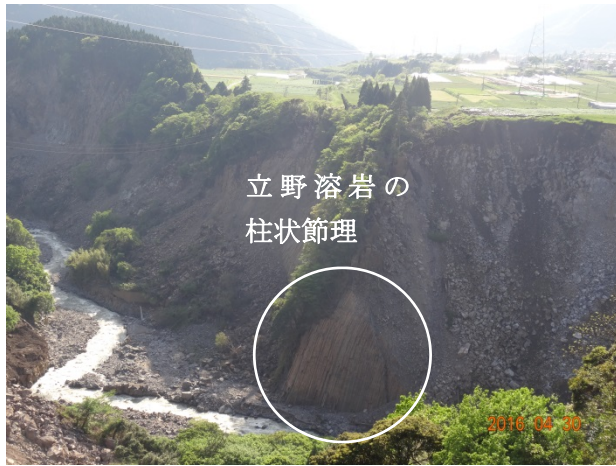
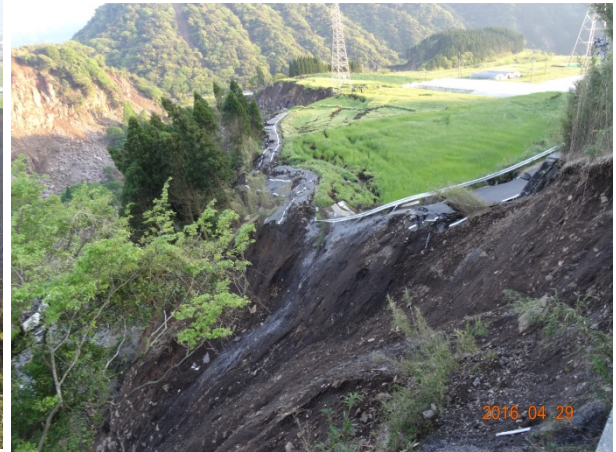
黒川沿いの河岸段丘では広範囲にわたり段丘崖で斜面崩壊発生していた。地点②（図 5-3）では鉄橋の脚部付近まで崩落した（図 5-7 右）。川沿いの道路は変状し，段丘崖の植生は川側に傾斜していることから，緩んだブロックが崩れずに残っていることが推察される。また，河岸段丘面上の水田には円弧状のクラックが形成された（図 5-7 右）。クラックが形成されている斜面も緩んでいると考えられることから，崩壊にまでは至っていない斜面でも，今後の地震および集中豪雨の際に崩壊する危険性がある。

図 5-7 地点②の段丘崖の崩壊（左）と段丘面の変状と水田に出来たクラック（右）

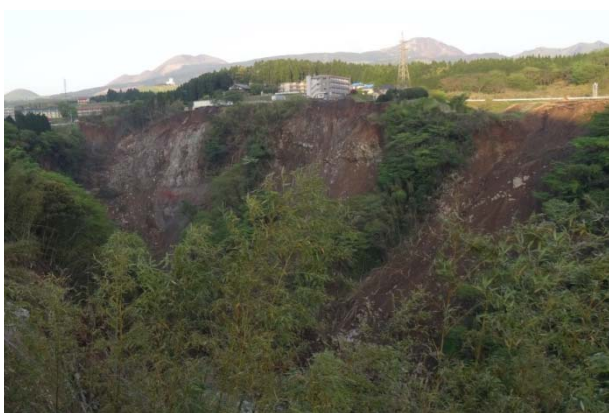
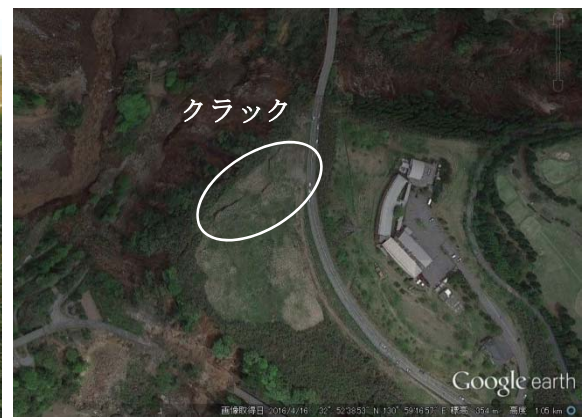
このように，崩壊には至っていないがクラックがあり緩んでいると考えられる箇所は他にも多数見られる（図 5-3③，④）。地点③では川に沿った崖が崩壊し，九十九折の道路が流失した（図 5-8）。崖周辺の Google earth 画像（2016 年 4 月 16 日撮影）を確認したところ，滑落崖上部の緩

図 5-8 地点③の段丘崖の崩壊（左）と滑落崖付近のクラック（右）

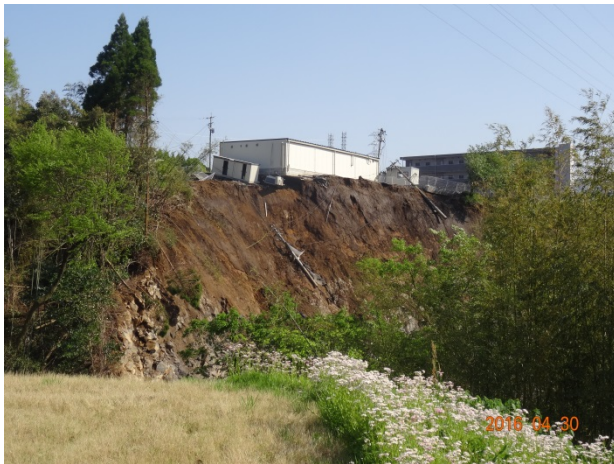
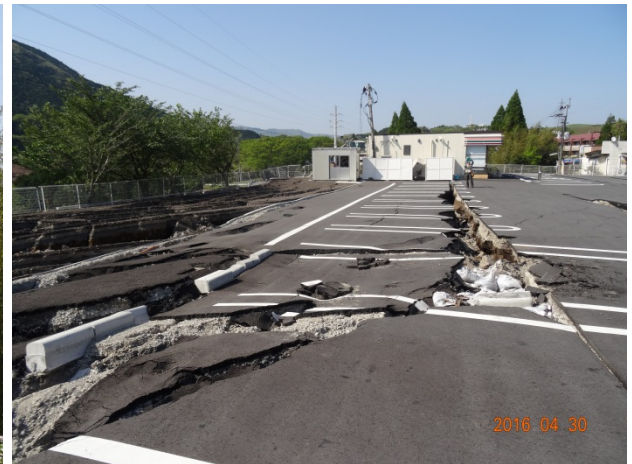
図 5-9 地点④のコンビニエンスストア背後の段丘崖の崩壊（左）と駐車場のクラック（右）

斜面にクラックが確認される。地点④（図 5-3）では、コンビニエンスストア背後の崖が崩壊した。コンビニエンスストアの駐車場にも多数のクラックが確認された（図 5-9）。このように、崩壊地の近くでクラックが入っている箇所では、今後の地震や大雨で崩壊する可能性があることを考慮して、今後の復旧を計画する必要がある。

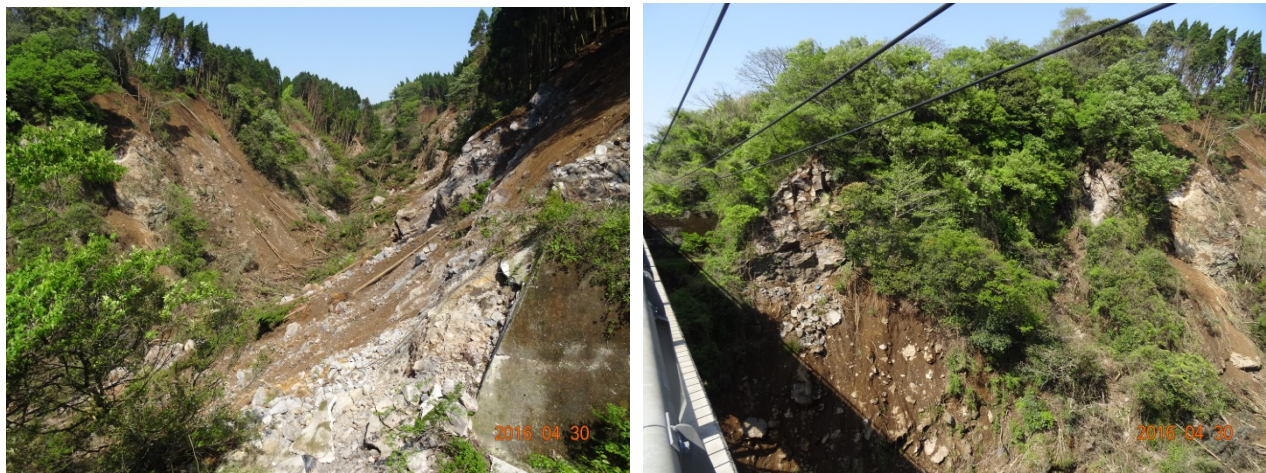
図 5-10 支流の両岸斜面が崩壊（左）緩んだ岩盤と崖錐（右）（地点⑤）

黒川沿いの段丘および黒川に東部から流入する支流に沿った斜面（図 5-3 ⑤）でも広い範囲で大規模な斜面崩壊が多発していた（図 5-10）。

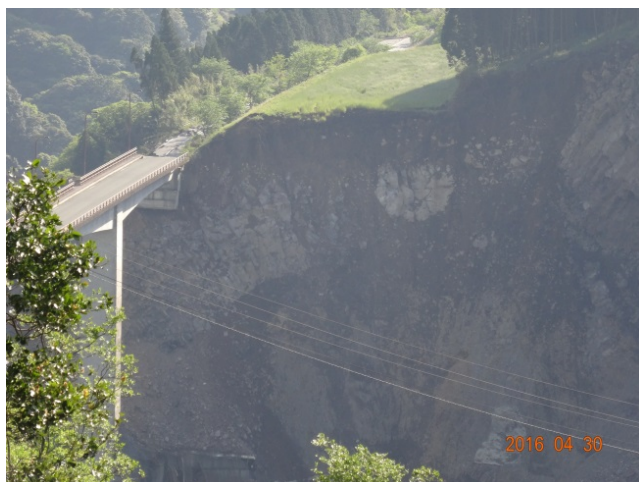
図 5-11 阿蘇長陽大橋橋台付近の崩壊（図 5-3 地点⑥）

阿蘇長陽大橋は（図 5-3 ⑥）、落橋は免れたが、橋台まで段丘が崩壊し、また段丘上で橋が沈下していた（図 5-11）。

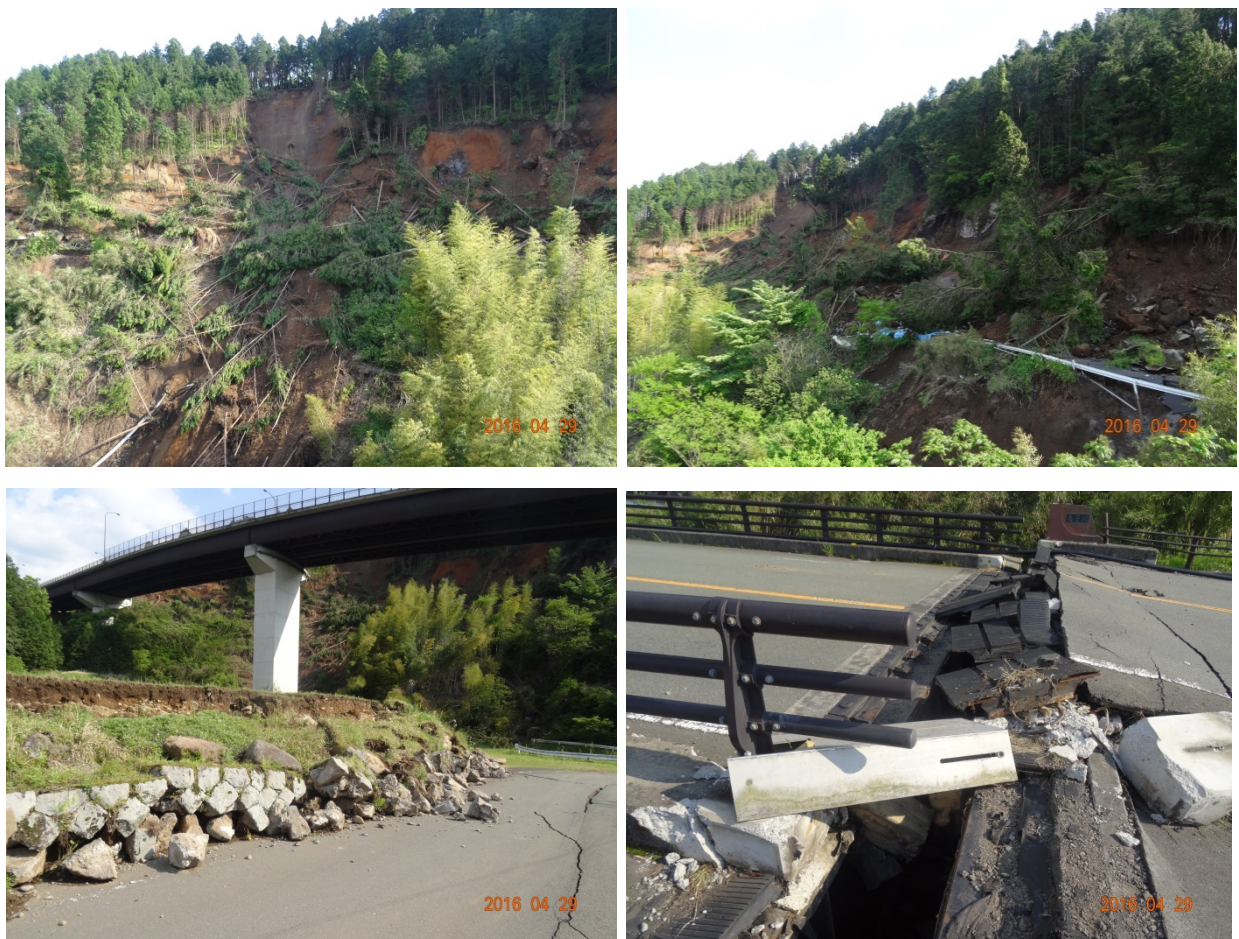
西原村は家屋倒壊の被害が大きかった地域の一つである。大切畑ダム西部の大峯山北斜面（図 5-12 地点⑦）でも大規模な崩壊が発生していた（図 5-13 の上段写真）。ここは山側の旧道の崩壊地を迂回するように大切畑大橋（県道 28 号）が建設されていた（図 5-13 の左下）。山地斜面に建設された旧道は崩壊によって寸断したが（図 5-13 の右上）、高架橋は、一部橋台付近で沈下した箇所はあったが（図 5-13 の右下）、崩壊の影響の直撃をさげ、落橋を免れていた。

図 5-13 地点⑦の大峯山北斜面の大規模崩壊。崩壊斜面 (左上), 崩壊土砂によって寸断した旧道 (右上), 崩壊土砂が直撃せず落橋を免れた大切畑大橋 (左下と右下)

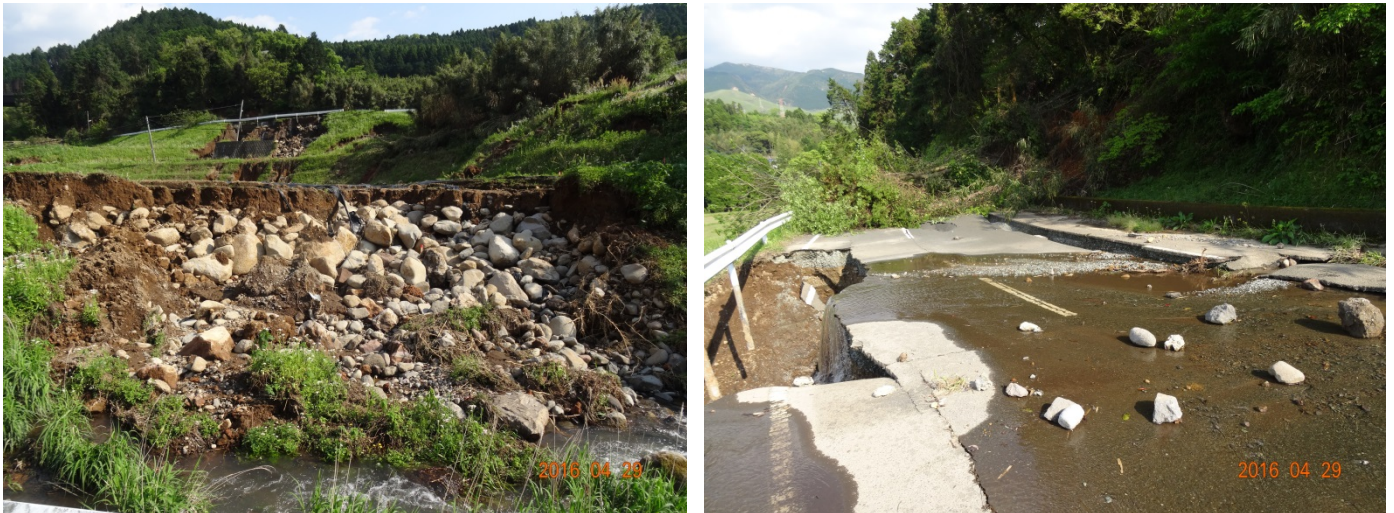
図 5-14 地点⑧の棚田堤体の変状（左）と水の流出（右）

地点⑧では、棚田の堤体が崩れていた。その原因は、大切畑ダムからの送水管から漏れた水が絶えず流れている影響で、堤体が洗掘されているであった。地震によってため池が被害を受ける可能性がある。その場合、水の管理を適切に行われなければ、地点⑧のような被害が発生する可能性がある。地震発生時のため池の管理方法を具体的に考えることで、このような2次被害の拡大を抑える必要がある。

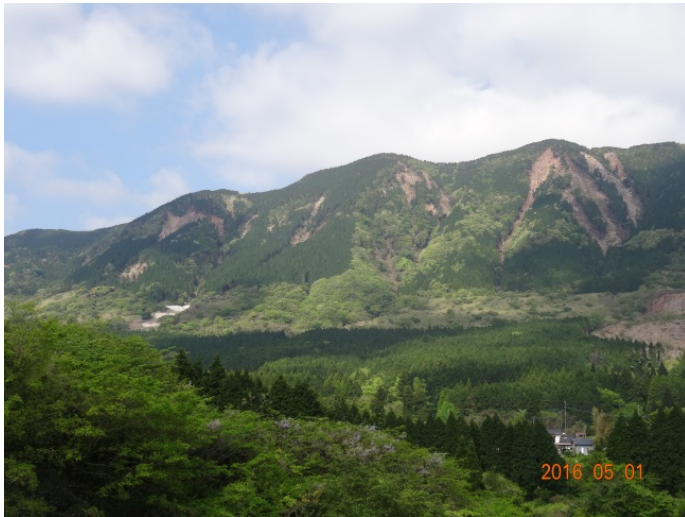
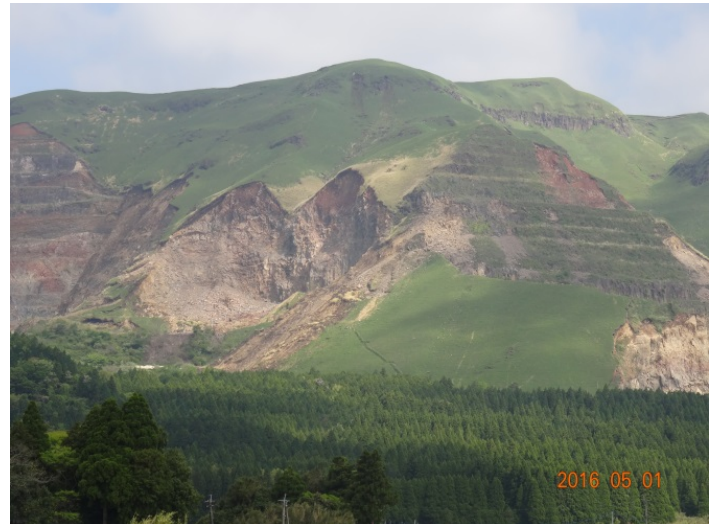
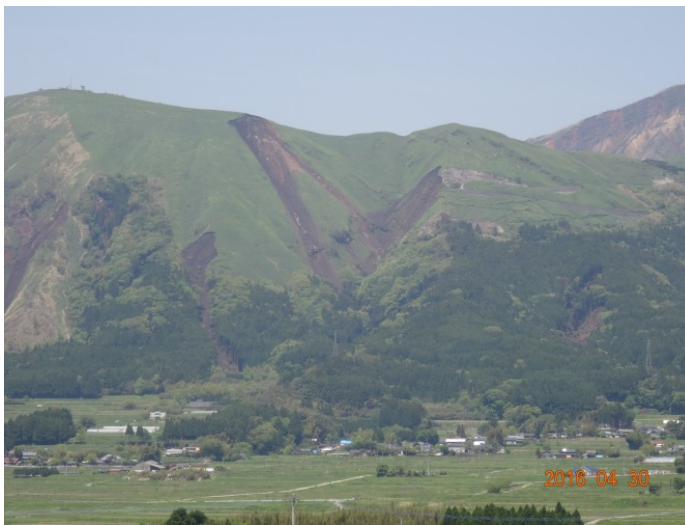
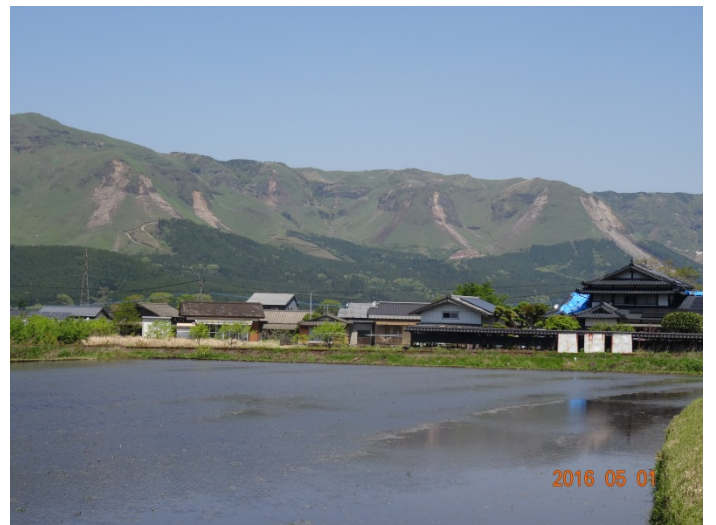
斜面崩壊は、これらの他にも多数発生していた。図 5-15 の崩壊については、遠望し崩壊箇所の地形を観察した。長陽村と阿蘇市の境界付近の斜面、阿蘇市車帰牧野の採石場付近の斜面、南阿蘇村夜峰山南斜面、狩尾牧場付近の斜面崩壊は、尾根部もしくは遷急線付近から大きく崩れる崩壊が多発していた。急勾配の凸型斜面で地震動が増幅しやすいことから、このような崩壊が発生したと考えられる。

図 5-15 地震による大規模斜面崩壊遠望。長陽村と阿蘇市の境界付近の斜面崩壊（左上），阿蘇市車帰牧野の採石場付近の斜面崩壊（右上），南阿蘇村夜峰山南斜面の崩壊（左下），狩尾牧場付近の崩壊（右下）

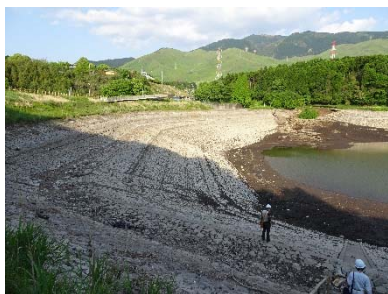
図 6.2 に、大切畑ダムの被災状況を示す。大切畑ダムの水位は、緊急放水により低下していた。表のり面の堤体の状況は、遠景では大きな被害は生じていないものの、近くによ

(a) 堤体（表のり面）の状況

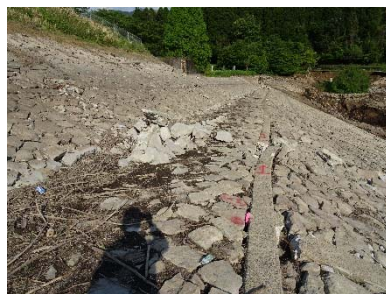
ると、コンクリート枠が圧縮力によって圧潰していたり、洪水吐が傾くなどの被害が生じていた。堤体天端はブルーシートがかけられ、堤体に生じているであろうクラックの状態は調査することができなかった。ただし、堤体天端に生じた段差や道路部との境界に生じたクラックの大きさから判断すると、大きなクラックが堤体に生じたであろうことは類推できた。

(b) コンクリート枠の圧縮破壊
