2016 年熊本地震災害調査速報

長谷川修一・山中 稔・野々村敦子（香川大学工学部）

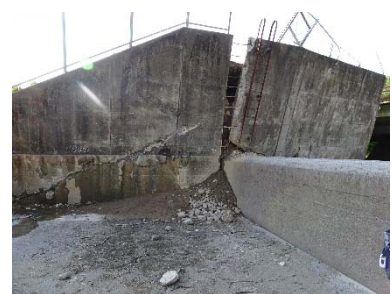
ると、コンクリート枠が圧縮力によって圧潰していたり、洪水吐が傾くなどの被害が生じていた。堤体天端はブルーシートがかけられ、堤体に生じているであろうクラックの状態は調査することができなかった。ただし、堤体天端に生じた段差や道路部との境界に生じたクラックの大きさから判断すると、大きなクラックが堤体に生じたであろうことは類推できた。

(c) 洪水吐の被害

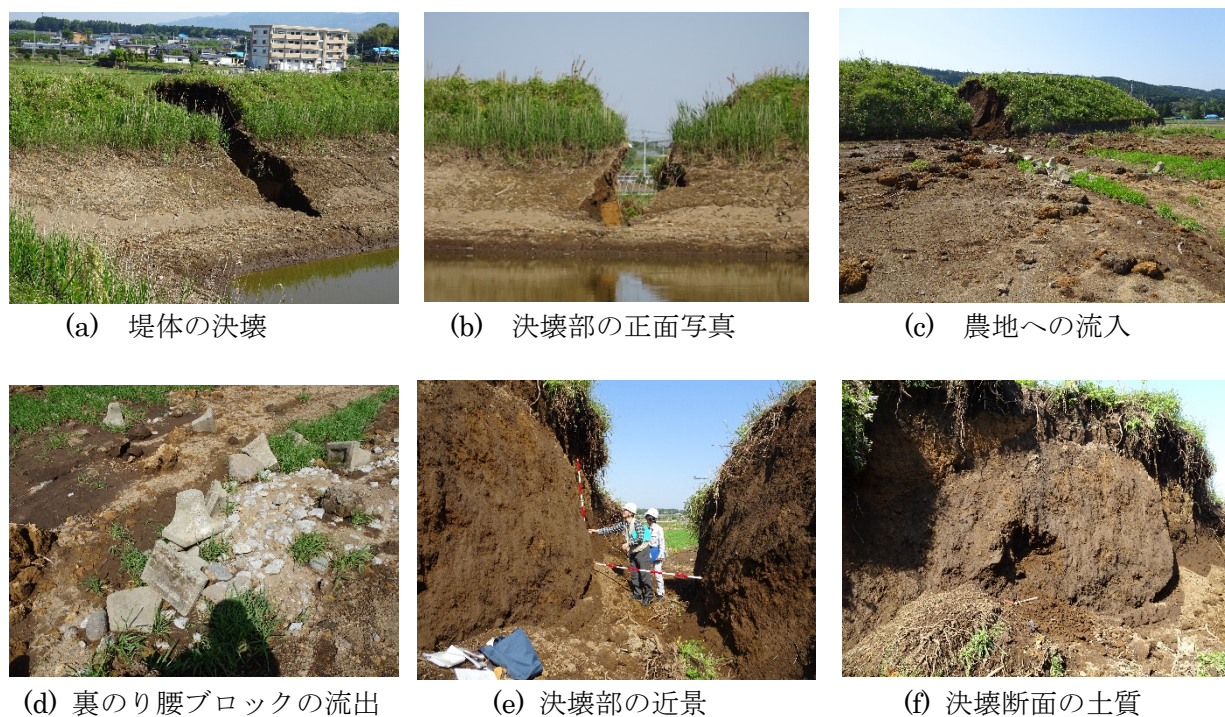
西原村役場近くの下小森ため池（貯水量 2 万 m³）は、4 月 16 日未明に村内で震度 7 を観測した本震により、堤防が幅約 1m、高さ約 3m にわたり崩れ、大量の水が流出。人的被害はなかったものの、約 1ha の農地が 2 日間水浸しになった⁵⁾。

図 6.4 に、決壊した下小森ため池の被災状況を示す。決壊部は V 字型に大きくクラックが生じ、下流農地には水が流入していた。堤体には決壊部の付近にも堤体を横断するクラックが多く入っていた。堤体決壊部の土質を観察したところ、火山灰質土で築造されており、スコップが簡単に入るほど緩い状態であった。このことから、密度および強度が低いことが予想できた。決壊のメカニズムとしては、地表地震活断層に近いことから大きな地震動で堤体が揺らされた結果、堤体土の強度が低いことから堤体を横断するクラックが生じ、そのクラックから漏水し始め、堤体を下部から水流により浸食が生じて、決壊に至ったものと考えられる。

図 6.4 下小森ため池の被災状況
