3.3 不連続性のある護岸の検討

3. 浸水状況と建築物の被害

2. 台風16号による高松市街地西半における高潮浸水

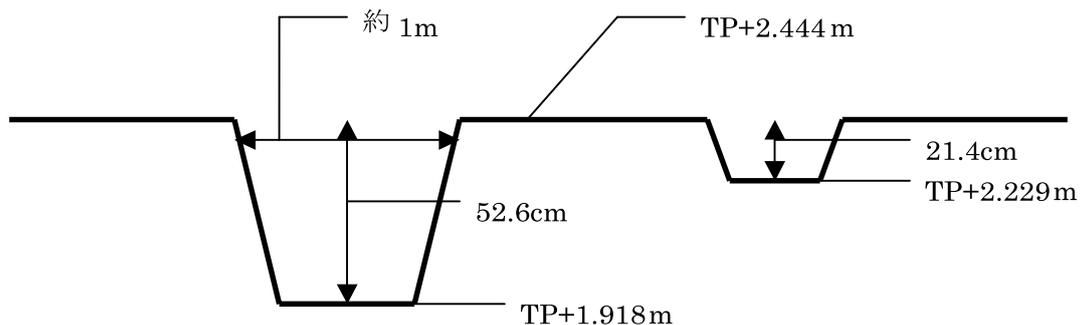
図3.12 高松漁港での不連続性のある護岸

不連続性のある護岸は、高松漁港に7箇所存在していた。これらの護岸の形状は、2通りある。一つは図3.12のように、護岸高さと同じ開口部を持つもの、もう一つはわずかな開口部をもつ護岸である。今回の台風0416号では、最高潮位がTP+2.46mの高さで、測量結果では高松漁港付近の護岸で一番高い部分も潮は越えてきたものと考えている。従って、今回は開口部の影響があったかは不明であるが、今後は高潮や津波対策として不連続箇所の閉塞を検討することは必要と思われる。

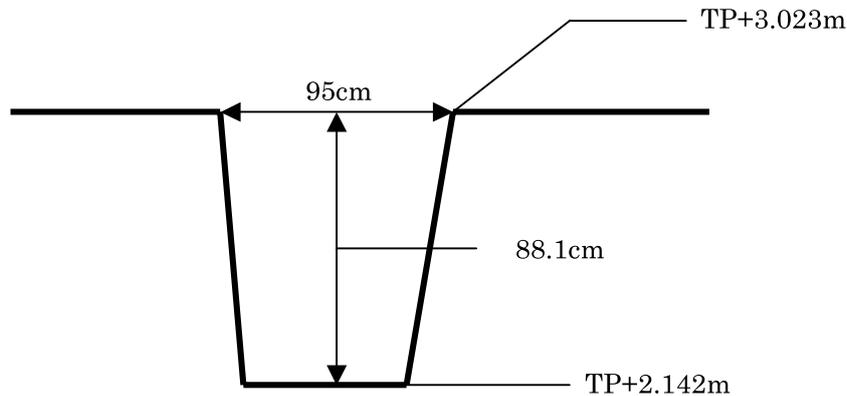
図3.13 浜ノ町での不連続性のある護岸

不連続性のある護岸がある場所は、図3.8-⑥の場所の一箇所である。この場所は護岸の高さは約TP+2.9mである。しかしこの凹んでいる部分の護岸高さはTP+2.1mと浸水域となっている。今回の台風では、この場所からの浸水があったと考えられる。従って、今後の大きな高潮、津波の発生に対処するには、こうした護岸箇所を閉塞する機能をもたせることが必要と考えられる。図3.13は、不連続性のある護岸の諸元を示したものである。

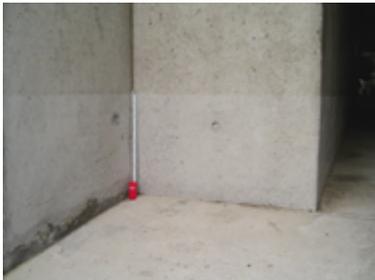
図1 コンクリート外壁の浸水跡
（扇町一丁目、浸水深60cm）

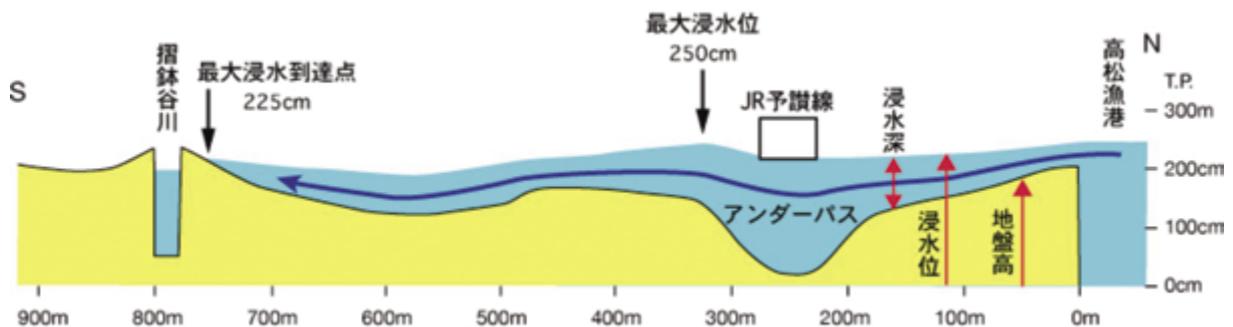
浸水深と浸水位の関係をみると、地盤が低いからといって、浸水深が大きいとは限らない。逆に、地盤が高いからといって浸水の恐れがないとも言えない。これは高潮浸水が川の流れのように勢いをもって流入したためであると考えられる（図8）。まさにスマトラ島沖大地震によるインド洋大津波の浸水状況に類似している。水の流れは浅くても速度があると、人や物を巻き込む恐れがある。実際にJR予讃線のアンダーパス沿いの商店では、内陸部へ勢いよく流れ込む水の流れによって店舗のシャッターが破損したという証言を得ている。

図8 高松漁港から流入した高潮浸水の浸水位と押し寄せた流れ（T.P.は東京湾平均海面）

イギリス北部を低気圧が通過すると北海の潮位が上がり、英仏海峡に向かって狭くなっているのも更に潮位が上がり、それがテムズ川の水位を押し上げ、ロンドンに過去に何度も洪水に見舞われた。現在は、テムズバリアという水門で防いでいる。今回の高潮浸水では摺鉢谷川の可動式防潮堤は有効に機能し、上流への逆流と周囲への流入を防いだ。河川だけでなく、高潮や津波が侵入してくるルート（特にアンダーパス）に水の勢いを止める装置を設置することが有効であると考えられる。

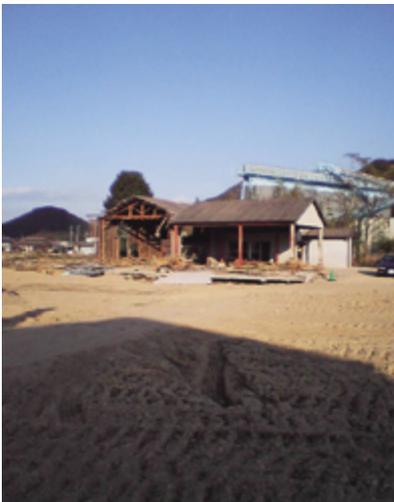
図17 長町邸倉庫。水流が倉庫の壁を突き破った。

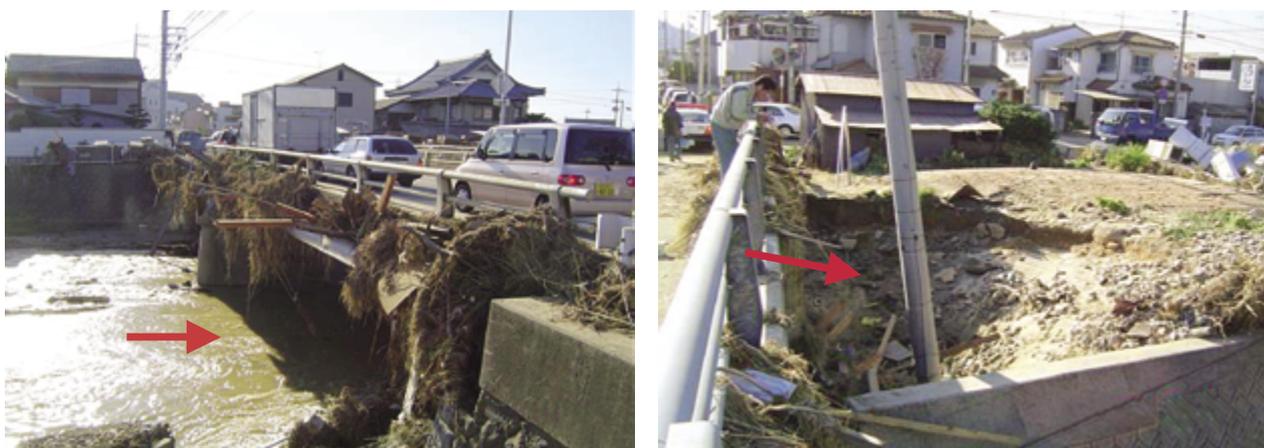
図7 川島橋の上流側での流木による阻害(左)と下流側での土砂の流失

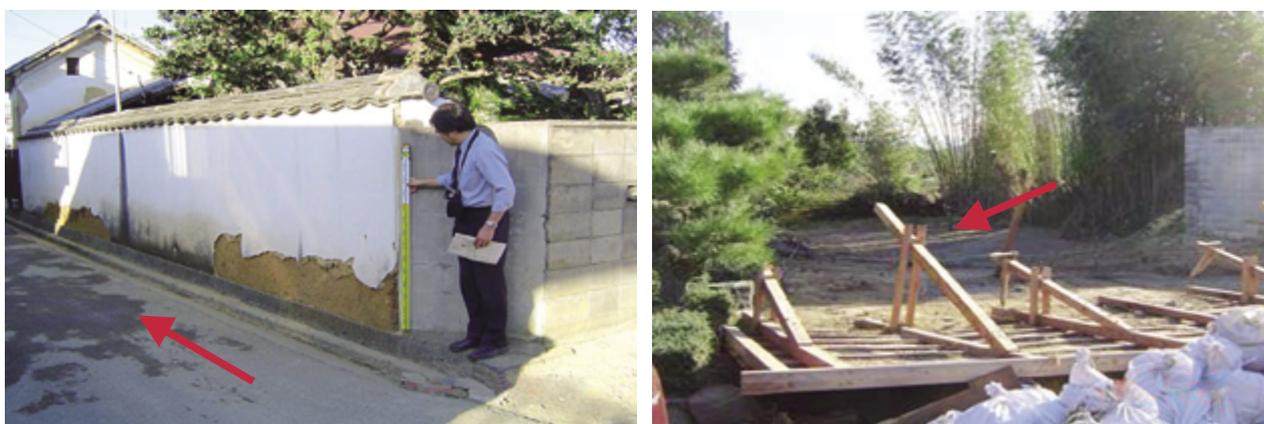
図8 川島橋周辺地区での氾濫流の痕跡

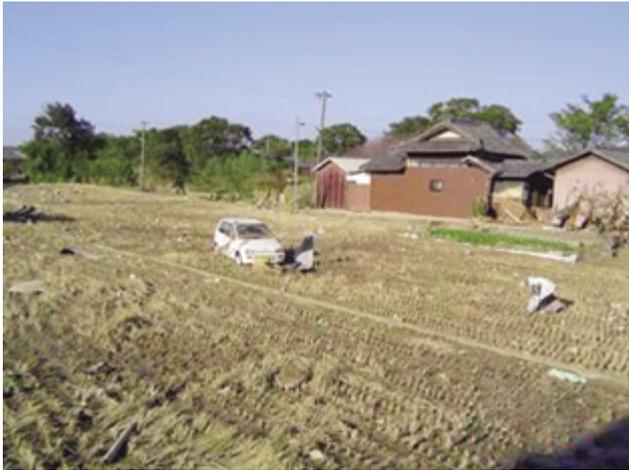
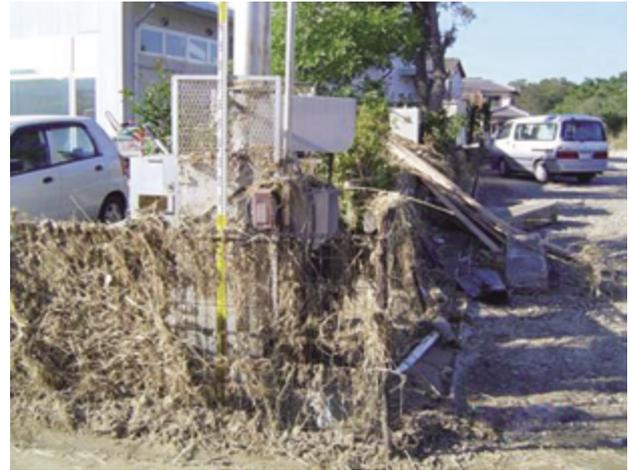
図9 川島橋周辺地区での氾濫流による自動車の流失と草木等の痕跡

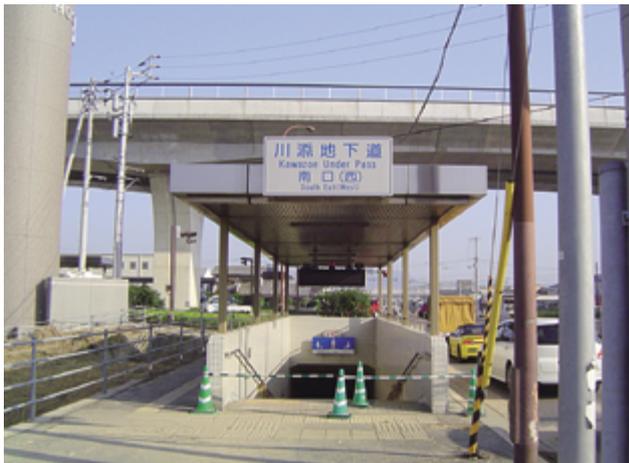
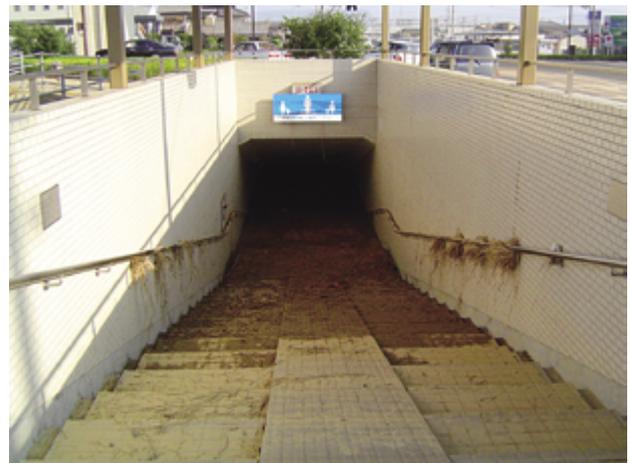
図10 アンダーパスへの氾濫水の浸入

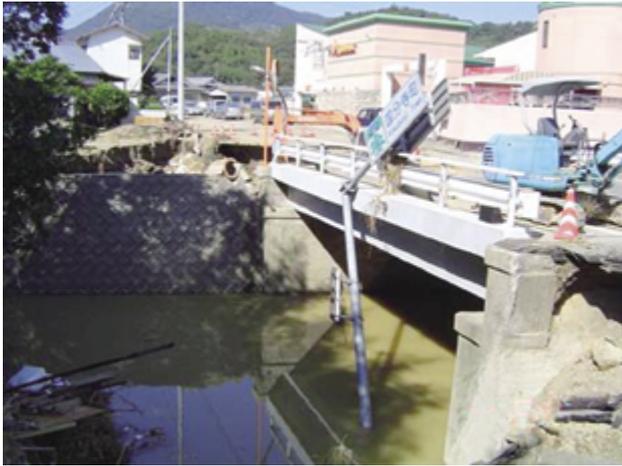
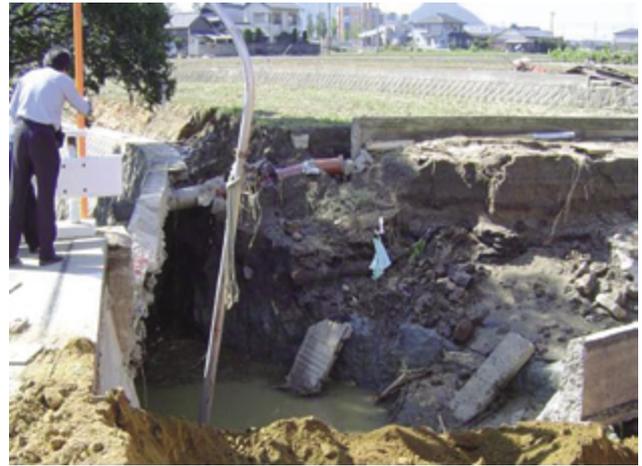
図12は橋梁の取付部周辺での被害の状況である。土砂の流失とともに道路舗装も被害を受けてい

図12 西部運動センターの上流部での橋梁部周辺の被災状況
(氾濫水による土砂の流出と道路の破損)

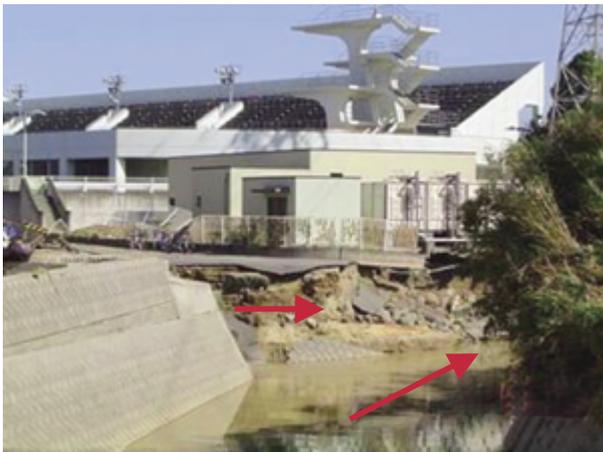
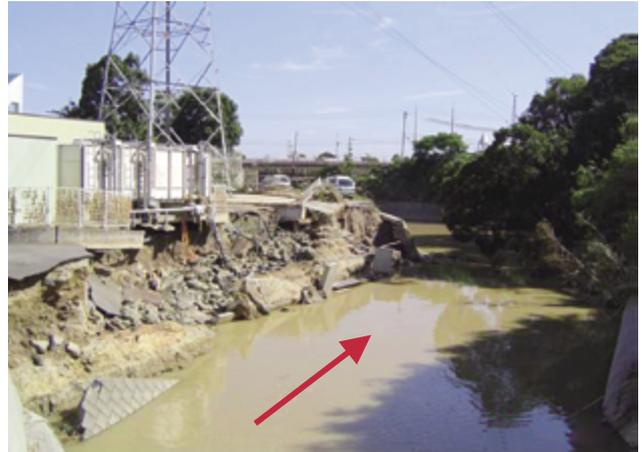
る。図13は護岸の被災と変電施設を取り囲むフェンスの被災状況である。フェンスに残る草や稲わらやフェンスの変形・転倒状態から、大きな流速の氾濫流が発生したことが伺える。図14に中流区間での護岸や住家の被災状況を示す。図15は倒壊した家屋の洪水終了後の写真である。洪水直後の写真より、家屋が河道の水衝部に位置している様子が見てとれる。図16、17は堤防を越流した氾濫流の跡を

図13 西部運動センターの上流部での護岸と変電施設の被災状況

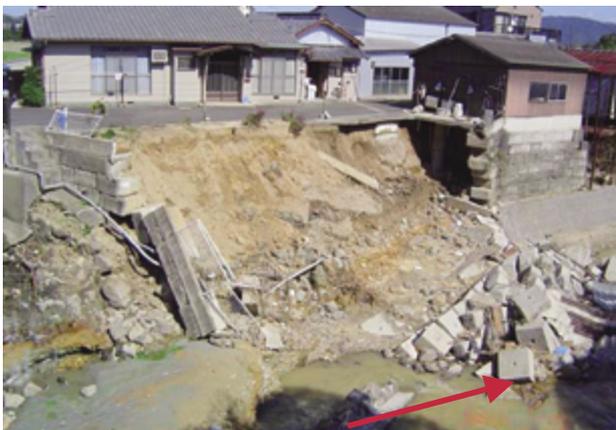
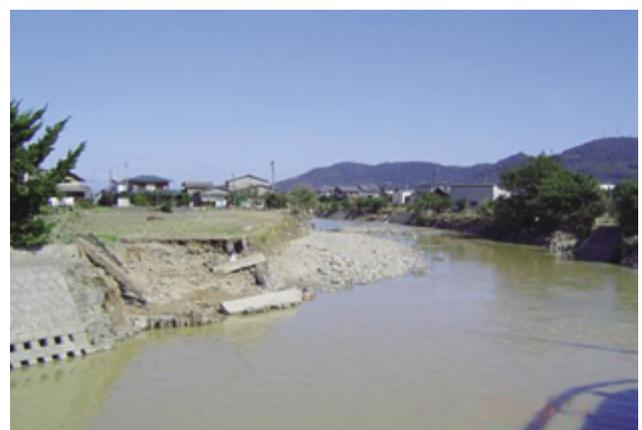
図14 護岸の破損

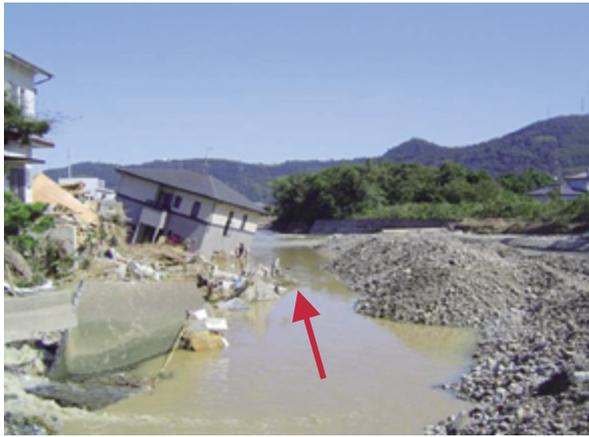
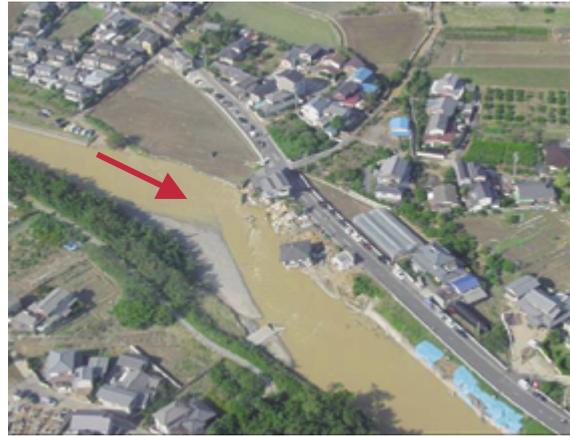
図15 護岸の破損と家屋の倒壊、右は洪水直後の空中写真

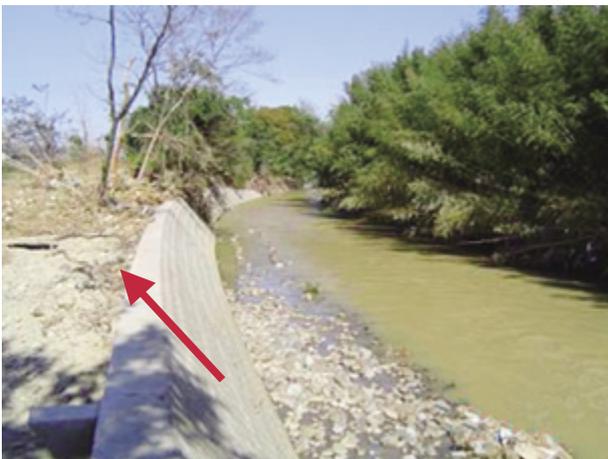
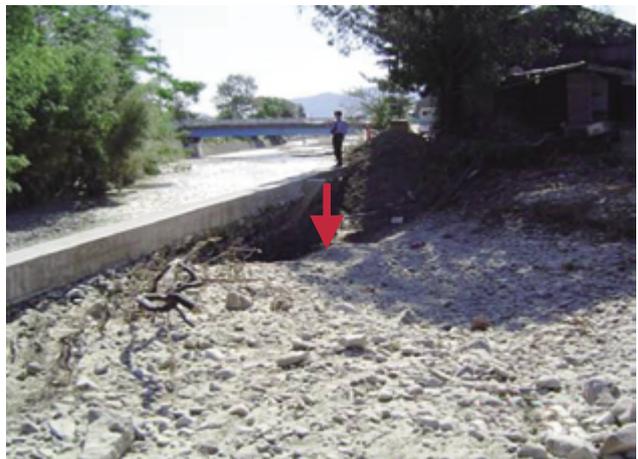
図16 本津川での越流箇所（堤防の背面の土砂が流失）

示したものである。護岸背面では土砂が流失しているが、下流の田畑では土砂の細粒分の堆積が確認される。氾濫流は小道路を乗り越え、堤内地へと広がっていった。

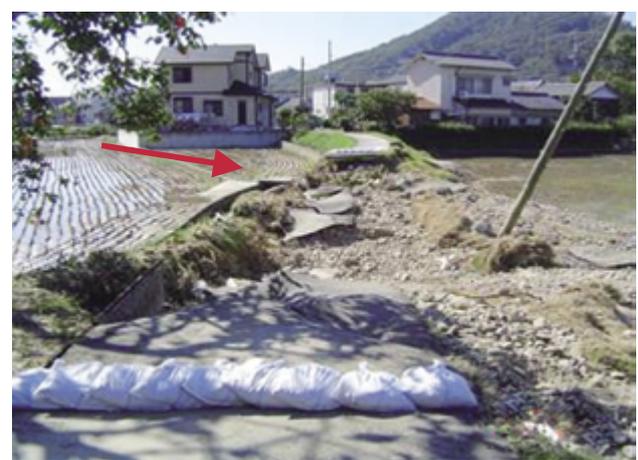
図17 氾濫水による土砂輸送と小道路の流失（図16の堤内側の状況）

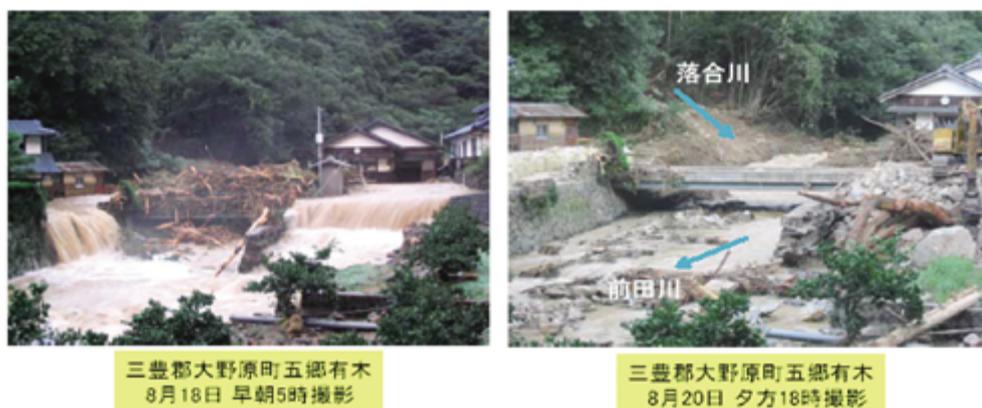
大野原町五郷有木では、17:40頃落合川谷頭部で発生した崩壊が、土石流②となって溪床堆積物を押し流し、この土石と流木が川をせき止めた。その結果前田川が氾濫して、川岸にある落合自治会館①に自主避難していた4人を押し流し、うち2人が死亡した(図3、4)。

図4 大野原町五郷地区の土石流による被災状況及び復旧状況
(香川県土木部河川砂防課の速報より)
