次に愛媛県の代表的な水害・治水に関する防災風土資源の事例を10選、以下に述べる。

ウ) 愛媛県の代表的な水害・治水に関する防災風土資源の事例

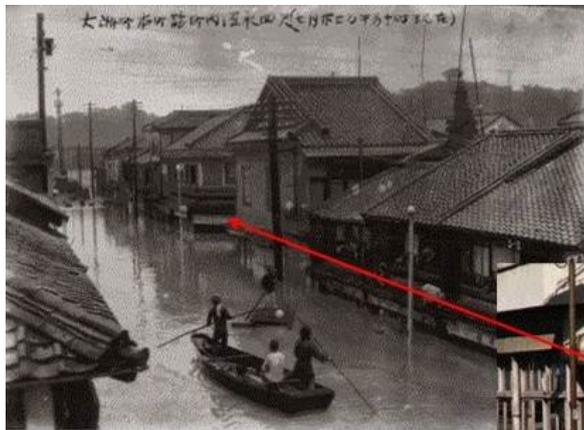
昭和18年7月13日

昭和18年洪水浸水位が肱川の計画高水位を「30cm以上」上回っている。

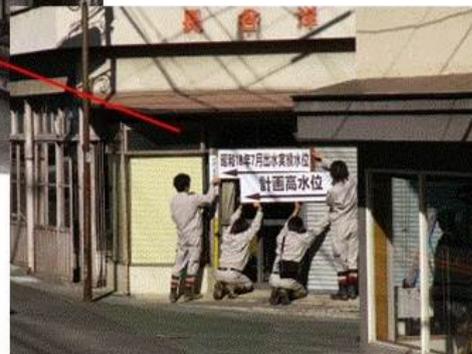
写真1 昭和18年洪水写真痕跡と計画高水位との比較（右下写真平成15年撮影）

その洪水規模は、**写真1**のような浸水位になっていて、その高さを測定すると堤防の防御水位（計画高水位）を「30cm以上」上回っていることがわかった。

肱川の治水は藩政時代以来、長年洪水被害に見舞われながら、明治、大正に至っても早期改修の実現に至らなかった。昭和 11 年内務省において調査に着手し、翌 12 年調査を終了した。本格的な治水事業は、大量の流木により橋や家屋が破壊され死傷者 131 人(大洲市誌より)が出た昭和 18 年 7 月の大洪水の翌年、戦時中の昭和 19 年に現在の大洲河川国道事務所(当時、肱川工事事務所)が直轄改修工事に着手したのが始まりである。この直轄改修工事に着手した切っ掛けとなった昭和 18 年洪水の写真が残っている。昭和 18 年洪水の大きさを示す貴重な大洲市内の浸水写真が **写真 1** の左上の写真である。

昭和 18 年洪水当時の古森洋装店の浸水写真と現在の古森洋装店(大洲市役所前の国道 56 号線沿いの肱南地区に平成 15 年当時現存した)の写真で比較したものが **写真 1** の右下の写真である。

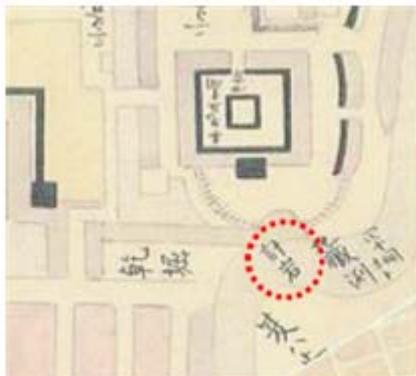
図1 計岩が記された絵図
(出典：図説正保城絵図，新人物往來社)

この藩政期の観測場所の特定に繋がる計岩と文字が明記された図面（図1）が発見され、計岩の位置は、現在の土堀排水樋門出口の肱川河岸（写真2）であったことがわかっている。

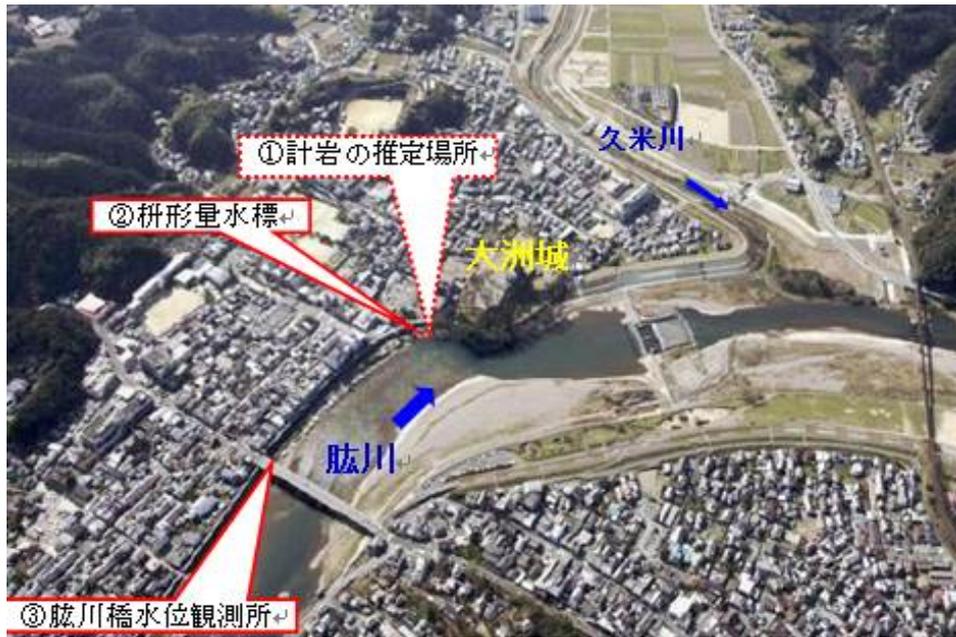
写真3 大洲地点の水位観測位置の変遷 (大洲河川国道事務所提供写真に加筆)

この肱川の洪水水位記録は、元禄元(1688)年から万延元(1860)年の173年間にわたって観測されたものである。その後、県によって明治、大正、昭和と引き継がれ、昭和29年からは、国が現在の肱川橋で水位観測を行っている。大洲地点の水位観測場所は、これまでに①計岩→②枅形量水標→③肱川橋と変遷（写真3）している。

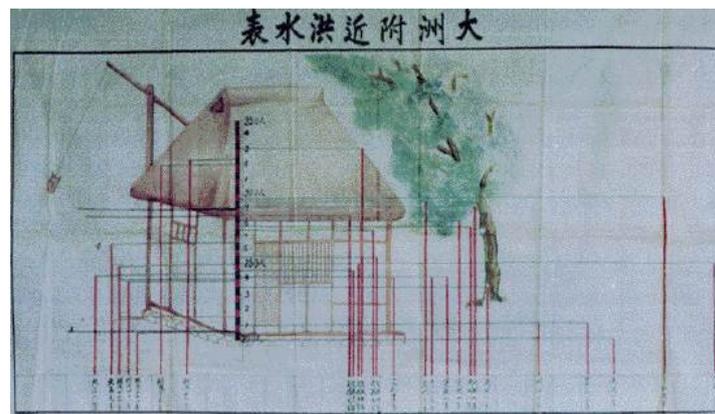
図2 加藤家譜より作成した大洲付近洪水表 (大洲河川国道事務所提供)

これまで肱川には、藩政時代の古い洪水水位記録の存在は、図2などよりわかっていたが、藩政時代の水位の観測場所が諸説あって特定できなかったことや、内務省直轄工事着手当時の戦前の資料が埋もれていたことなどから、現在の肱川橋観測水位との関連が不明であった。このため、昭和初期以前の洪水水位観測記録は、洪水対策用のデータとして活用されてこなかった。しかし、藩政期から現在に至る320年間について、過去からの観測位置や河道の状況の変遷等を仔細に検討した結果、観測地点の水位に対してはほとんど影響を与えないと推定することができるようになった。

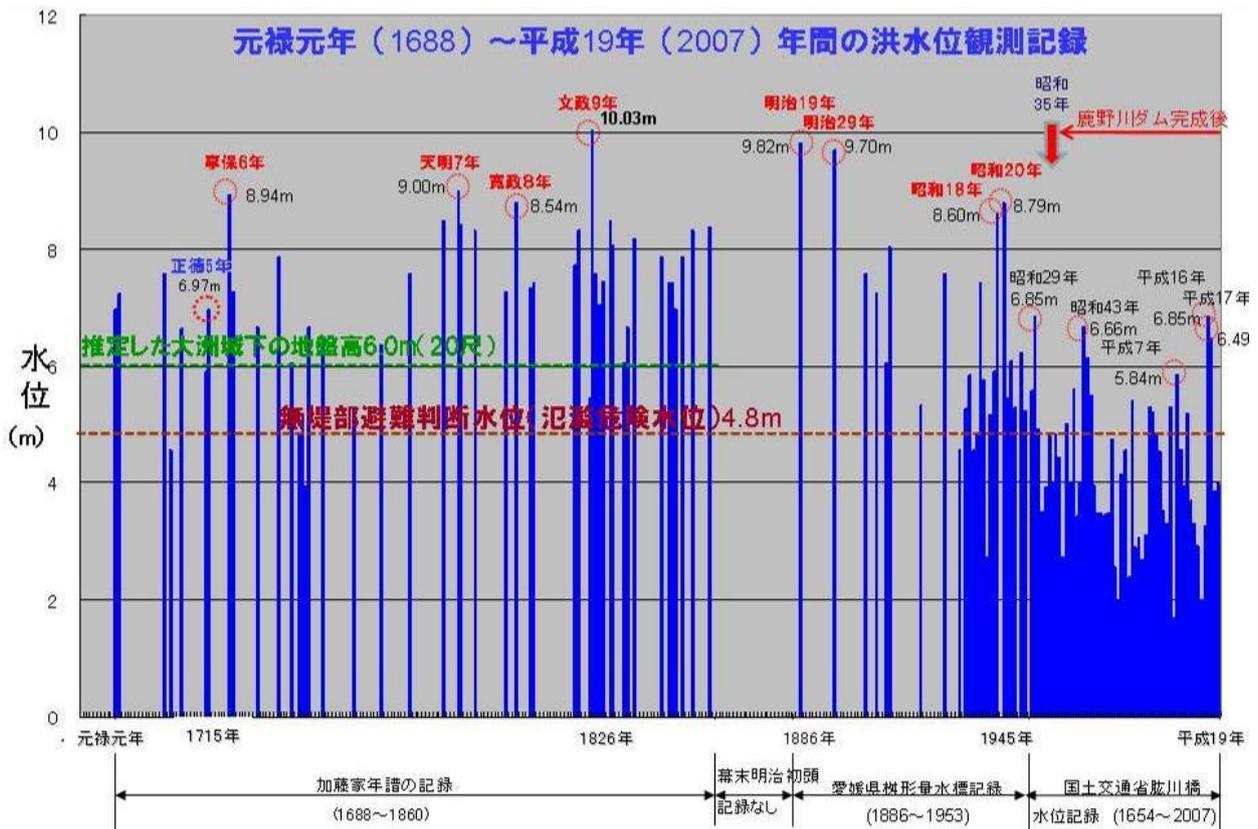
図3 肱川の藩政時代からの約320年間の洪水水位の比較グラフ
 (出典：320年間の洪水水位観測記録から見た肱川の治水安全度の変遷, 2009)

表 1 をもとに肱川の 大洲地点の元禄元(1688)年から現在 2007 年までの約 320 年間の観測条件や観測頻度が異なる水位データを同一に比較したグラフが図 3 である。

図 3 から、今日のような大きな堤防が無かった藩政時代には、173 年間で 6.0m (20 尺) を上回る洪水は 41 回あったことがわかる。大洲城下は $1/4(41/173)$ (回/年) 程度の高い頻度で被害を受けていたと考えられる。さらにグラフは戦後最大洪水で肱川水系河川整備計画の目標となっている昭和 20(1945)年と同規模またはそれ以上の洪水位が約 320 年間で文政 9(1826)年、明治 19(1886)年など 8 回も発生していることを示している。

戦後最大流量 (昭和 20 年 9 月洪水) を整備の目標としている河川整備計画の洪水規模の洪水は 8

回÷320年=1/40(回/年), 発生していたことを読み取ることができる。

観測史上最大の文政9(1826)年洪水は、観測場所や堤防整備の状況が違うので、単純に比較することはできないが、昭和20年洪水よりも水位が約1.2m以上も高く、その時の未曾有の惨状が豫州大洲洪水断として現在も語り継がれている。まさに現在の堤防の天端に達するような大洪水で、驚天動地の言語に絶するものであったことがよく理解できる。

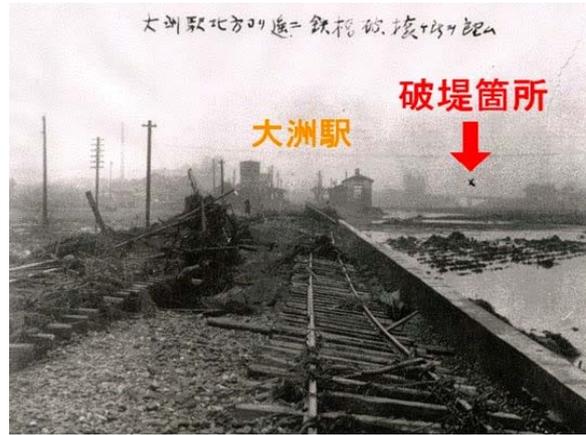
写真2 大洲駅上流の肱川堤防の破堤箇所
(大洲市立博物館提供)

この時、肱川の JR 橋下流右岸の堤防が破堤し、大量の流木が常磐町に流れ込み凄まじい被害(写真 1)となった。写真 2 は、昭和 18 年洪水後、大洲駅より上流の破堤場所を望む写真である。この肱川の在来堤防の破堤をもたらした昭和 18 年洪水の大被害を契機に、国が昭和 19 年に肱川の改修工事を行うこととなった。

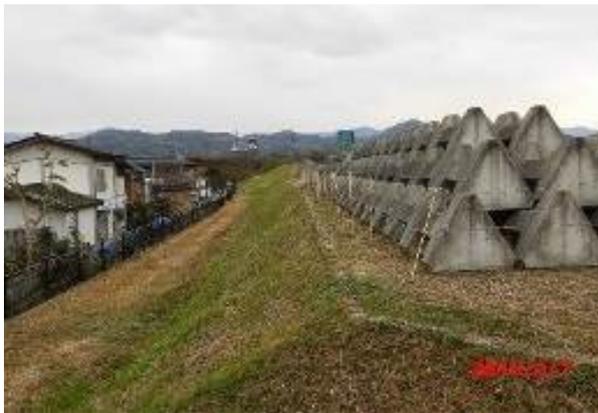
写真3 現在の破堤箇所の堤防状況、

現在、現地には写真 3 のように水防資材のブロックが置かれた側帯が設けられ補強されている。また、その側帯は、お花はん制度(写真 4)で法裾などに花など植えられて住民の方により保全されている。これは地域の人に被害の怖さを伝えるランドマークになる防災風土資源といえる。

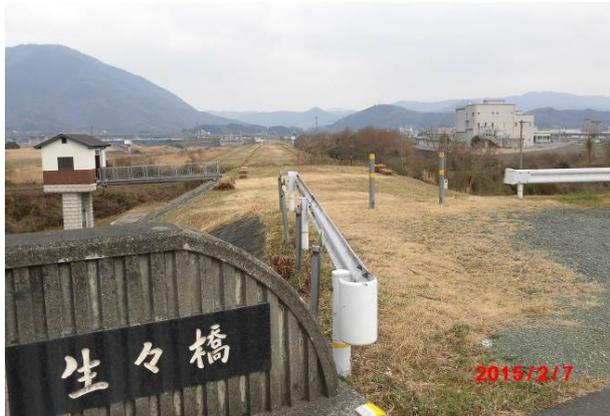
写真1 肱川の東大洲の暫定堤防の現状
(2015年撮影)

写真1は、矢落川が肱川に合流地点に架かった生々橋から見た現在の東大洲の暫定堤防（平成27年2月7日に撮影）である。写真2は現在の東大洲堤防から大洲の2線堤沿いの堤内地にできた「ふれ愛公園」を望んだ写真である。

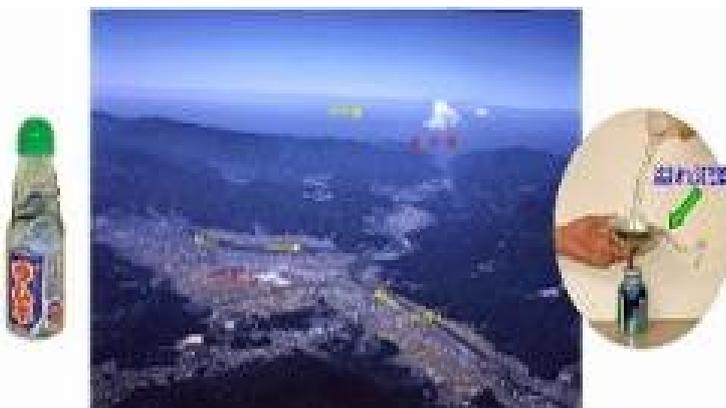
写真3 大洲盆地と肱川の地形
(出典：肱川の治水～天秤のようなバランス対策～)

肱川は宿命的な洪水河川である。その理由は肱川の地形・気象特性などにある。肱川は格子状のように多くの支流が集まった河川である。これらの支流の多くは、南から襲来する台風や前線性の湿った風を抱え込む風上に開けた斜面をもち、豪雨をもたらす特性をもっている。このため、多くの支流が流れ込む肱川が貫流する大洲盆地には洪水が集中する。また写真3のように洪水の出口の河口にいくほど平野の広がりがなく、山が両岸から迫り、海の満潮と重なると洪水が吐けにくく「ラムネの瓶」のようになって水が出にくい。潮位がちょうどラムネのビー玉のような役割を果たし、潮位が高くなるとラムネのビー玉が詰まって水が流れなくなり、潮位が低くなるとビー玉がはずれて水が流れるようになるのである。

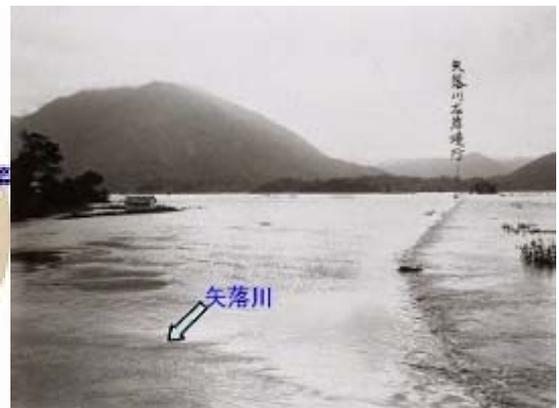
写真4 矢落川からの洪水の氾濫状況
(出典：大洲河川国道事務所提供)

さらに、矢落川との合流点である東大洲地区などから洪水が氾濫して、写真4のように昔から大洲盆地の低平地が遊水地の役割を果たしてきた。このような状況の中、平成16年は古来稀に見る襲来の年で、台風が日本に10回も上陸し、肱川には3回も危険水位（住宅が浸水する水位）を超える洪水が、8月30日、9月29日、10月20日と発生し、菅田、西大洲地区などの無堤防地域が大きな被害を受けた。

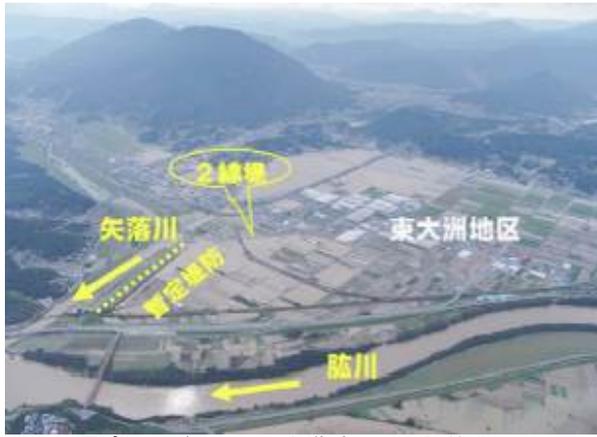
写真5 台風16号洪水の氾濫状況
 (「大洲河川国道事務所提供写真」に加筆)

一方、東大洲地区、下流の春賀(はるが)、八多喜(はたき)、伊州子(いずし)、白滝(しらたき)、豊中(とよなか)地区など前述した激特事業での一定の堤防整備を図ったところは、平成7年災害に比べて大幅に被害が軽減された。特に東大洲地区(写真5)は、大洲市が整備した2線堤の総合的な冠水被害軽減対策の効果もあり、台風16号洪水は、大洲地点で平成7年の洪水より1mも水位が高かったにもかかわらず、浸水家屋は5分の1に縮小された。

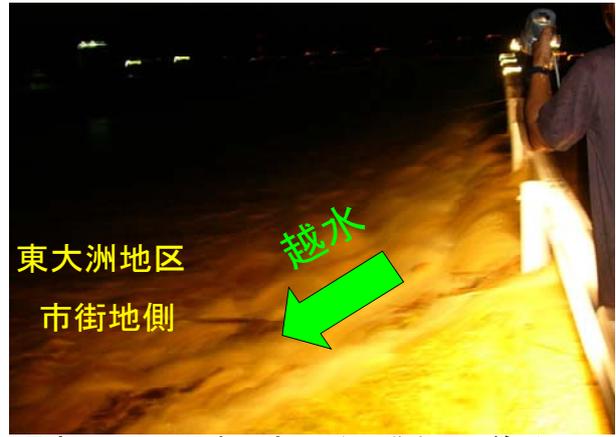
写真6 31日深夜0時28分、洪水が2線堤を越流し市街地側に氾濫する様子 (松尾裕治撮影)

平成16年8月30日の深夜、四国地方整備局災害対策本部から命じられ、東大洲暫定堤防の現地において、災害対応にあたった当時、山鳥坂ダム工事事務所の所長であった筆者は、「この時すでに、肱川の濁流が暫定堤防を越え、大洲市が1週間前に完成させたばかりの2線堤(写真6)から溢れていた。照明車で照らし出された濁流が2線堤から不気味にザーという音を立てて市街地側に溢れ、湛水地側と市街地側の濁流の落差は2m程度あった。急遽、松山や高知から支援で駆けつけた職員などに応援排水ポンプ車の設置場所を指示するとともに、現地の状況を大洲河川国道事務所の災害対策支部に連絡する一方、堤防の警戒にあたった。都谷川樋門やその周辺に配置したポンプ車が轟音を発して濁水を汲み上げ排水する状況を、心配で駆けつけた住民が頼もしく見つめていた様子が今も目に焼き付いて残っている。また、平成16年に完成したばかりの2線堤は、肱川からの氾濫が始まってから2時間程度、2線堤内(高さ2~3m程度の一時氾濫水を貯留する面積37ha、貯留量60万 m^3)写真7に氾濫水を押しとどめて、市街地側への氾濫を遅らせた。その間に多くの住民や企業が避難行動を取ることができた。写真8は東大洲の暫定堤防の将来への段階的な嵩上げ計画を示している。

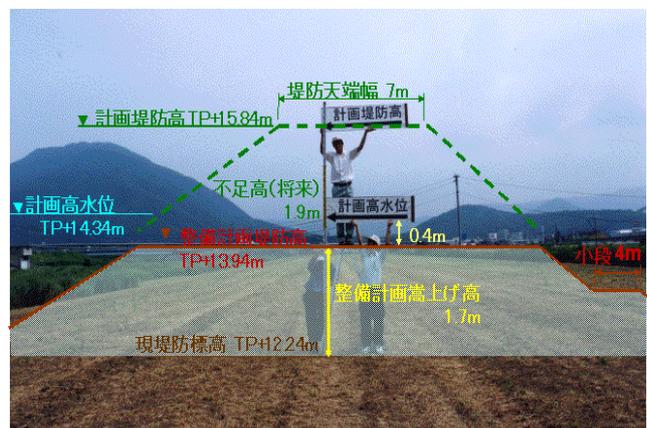
写真8 東大洲暫定堤防(整備計画完成時の堤防高)
 (大洲河川国道事務所提供写真に加筆)

平成16年5月に策定された河川整備計画では、東大洲の暫定堤防の嵩上げは、長い歳月を有する最下流改修の狭隘人家連胆地区の家屋移転と道路、区画整理を整ったのち行うことになっており、上流に計画されているダム建設と合わせて東大洲の暫定堤防の嵩上げが出来るのは早くても30年後であるとされている。しかも確保される水準は、自慢できるほどの水準ではない。ようやく世間に見劣りしない、戦後最大洪水を防御できる程度である。整備計画後でさえ東大洲の堤防の高さは、写真8のように完成堤防よりまだ1.9mも低い。このような上下流のバランスをとって段階的に堤防整備をおこなっている肱川の堤防整備そのものが防災風土資源といえる。

大洲盆地の東大洲地区は、現在も完成堤防より3.6mも低い暫定堤防しかなく、2線堤はあるものの大洪水の時には氾濫する状況にあることを教えている。

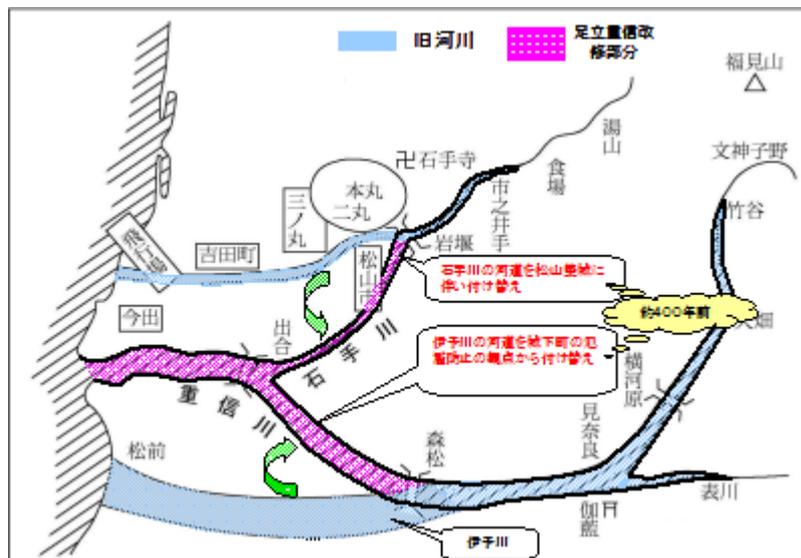
図 1 重信川・石手川の付け替え

松山空港のすぐ南に河口をもつ現在の重信川に対して図 1 のようにならかなり南を流れていた。当時、松前城の南を流れていた伊予川は、豪雨のたびに氾濫し、城下は常に洪水に悩まされていた。そこで嘉明に命じられ、重信は、自身が編み出した「鎌なげ」の新技术で伊予川の屈曲を直し、ゆるやかな新流路をつくり、流域に約 5000 町歩の耕地を開発した。当時、伊予第一の川で「伊予川」の名があったこの川も、彼の功績をたたえて「重信川」と呼ぶようになった。

図 1 のように、足立重信は、岩堰から西南に約 2 里（8km）の水路を開削して伊予川に合流させた。この岩堰の開削は難工事で、「岩屑一升に米一升」岩屑一升掘りくずせば米一升の賃金を出すと励まして岩堰の掘り抜き（写真 1）を完成させたと云われている。この 8 キロは堅固な築堤と巧妙な水制工事によって治水を完全にし松山の水害を治め、今日の松山発展の基礎をつくった のちに、この重信の功をたたえて伊予川が重信川になったとされている。
