### 3) 代表的な水害・治水に関する防災風土資源の事例

#### ア) 徳島県の代表的な水害・治水に関する防災風土資源の事例

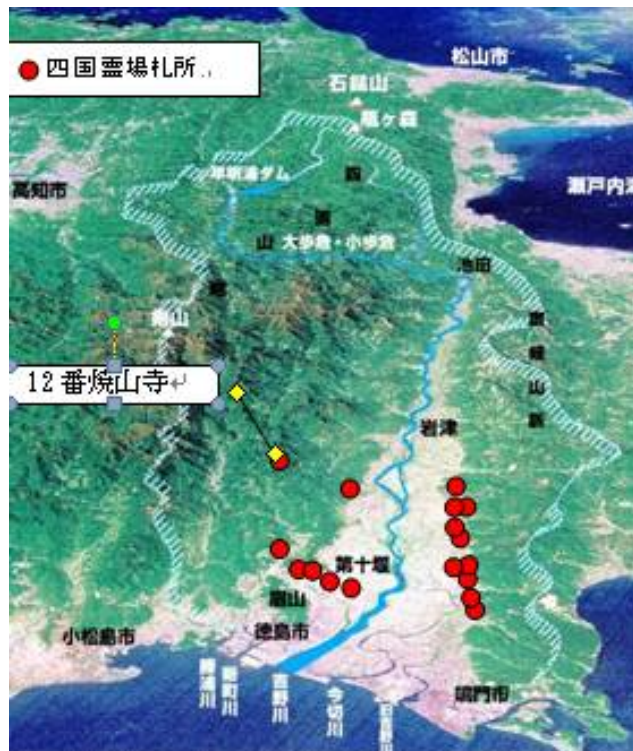
写真1 吉野川の沖積平野、氾濫原の外縁部に建立されている札所  
(徳島河川国道事務所提供衛星写真に加筆)

有名な四国霊場八十八札所は吉野川に十分な堤防が無かった時代に造られたものである。四国八十八札所巡りは、一番札所の霊山寺（りょうぜんじ）から始めるが、この霊山寺から17番札所の井戸寺までの札所は、衛星写真(写真1)を見るとわかるように、中央構造線が通っているV字の谷に開けた吉野川沖積平野の外縁部にある。

堤防がなかった弘法大師の時代に作られた札所のお寺は、その吉野川氾濫原平野の外縁部にある。吉野川衛星写真及び吉野川浸水想定区域図に札所の位置を落とした写真1、図2から、山中にある12番札所焼山寺を除く16の札所がかつての吉野川氾濫原の外縁部にあることがよく分かる。そのことに興味を抱き、1999年、筆者らは、お寺と吉野川氾濫水位との関係を調べるため、吉野川流域にある17箇所のお寺の内、吉野川氾濫水位より明らかに高い所にある札所は除き、氾濫原やその境界にある札所、7か所の本堂、大師堂、御堂、鐘つき堂などの高さを現地調査した。その結果は表1のとおりである。氾濫原の中央にある井戸寺を除く全ての札所が浸水を回避できる高さに作られていた。また氾濫原の中央にある井戸寺も周辺の田畑より少し高い微高地にあるものの写真2のように全て

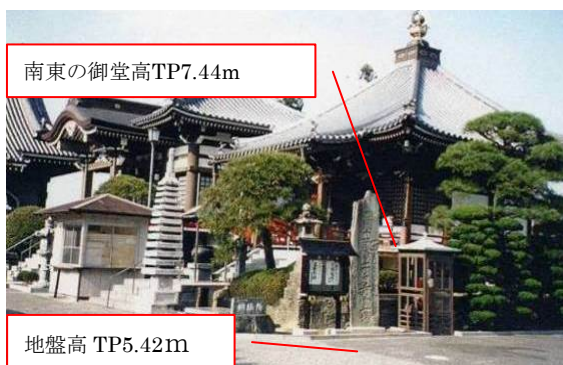
写真2 お堂が高い井戸寺

の建物が高石垣づくりであり、浸水被害をできるだけ小さくする建築様式になっている。井戸寺の標高調査図(図2)からも本堂、御堂など1.5m~2.3mは地盤より高く作られている。このように吉野川の氾濫に備えた工夫が古くからなされていたことがわかった。この水防建築様式は、私たちに吉野川の沖積平野は災害の危険性の高い地域であることを教えている。

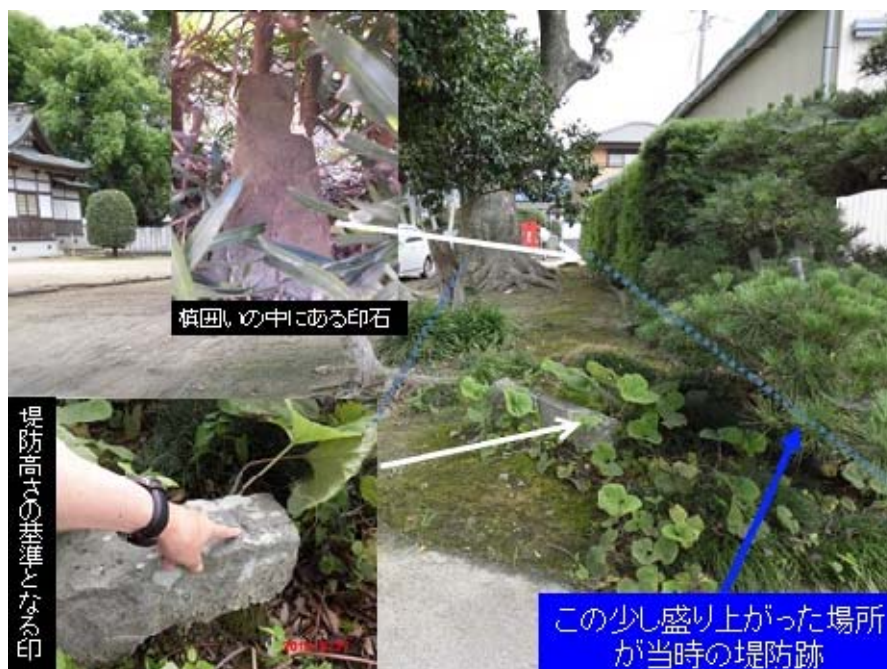
写真1 矢上春日神社境内のある印石の状況 (H28. 1. 15 撮影)

徳島県板野郡藍住町の矢上春日神社境内には、藩政期に堤防をめぐる村同士の対立を避けるために設置されていた、堤防の高さの基準となる印石（しるしいし）が、**写真1**のように残っている。

竹瀬・本・成瀬に乙瀬村も含めた四ヶ村と矢上村の訴訟は容易に解決せず、郡奉行所の指示で仲介に入った板野郡長岸(現松茂町)・桧(現鳴門市)・吉永(同)各村庄屋の努力によって、寛政十一年二月にようやく内済示談が成立した。成立示談には、この後の紛争をさけるために、堤防の高さの基準となる印石が九個設置されることになった。」その設置場所が木内家文書(寛政十一年)「仕上ル書物之事」に詳細に記されている。その九個の印石のひとつが、矢上春日神社境内の南東角に堤防の高さの基準を示す切込み線が残る印石が少し盛り上がった当時の堤防跡でないかと思われる場所と楨囲い中に**写真1**のように残っている。

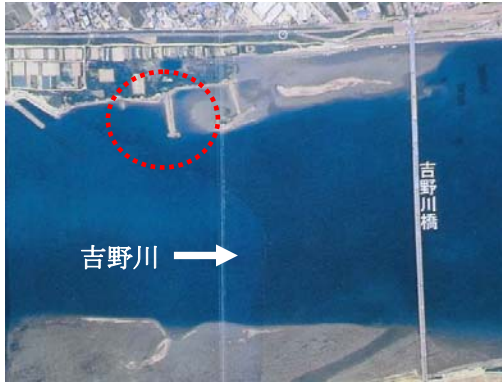
写真1 平成11年5月17日大潮干潮時写真

吉野川橋の上流左岸側（河口より5.2km付近）に干潮時、写真1のように大型水制2基が現れる。その構造を図1のAとBの地点で調査した結果を述べる。

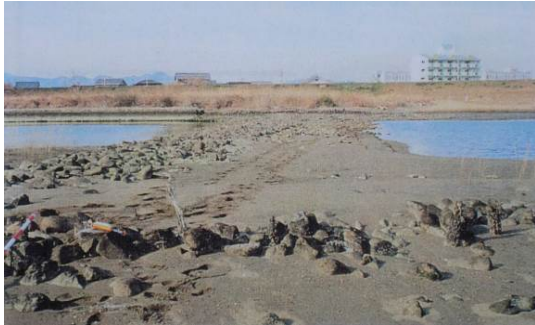
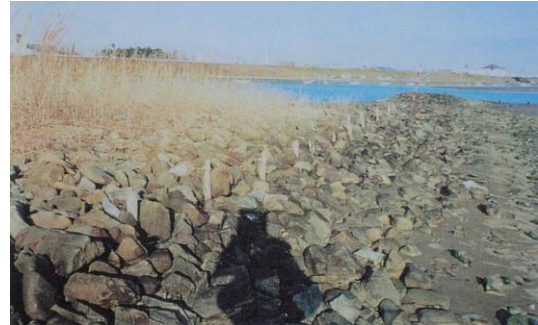
写真2 水制幹部(横工)の状況 (H8. 2. 22 撮影)

水制頭部(縦工)の状況 (H8. 2. 22 撮影)

写真2および現場スケッチ（図2、図3）に示すように外見上の構造から設置当時の構造や工法が推定できた。下流側の水制は、横断（南北）方向約100m、縦断（東西）方向約140mのT字型の不透過越流水制で、高さは1mと低く、水制両側の基礎に沈床と思われる杭があることから明治一期改修時に設置されたケレップ水制と思われる。

の先端部上流側で堆積が多く、**写真 2** のように大きな砂州とワンドが形成されている。この汽水域の砂州やワンドには、貴重種のシオマネキなど多くの生物が生息しており生態系にやさしい環境を作り出している。

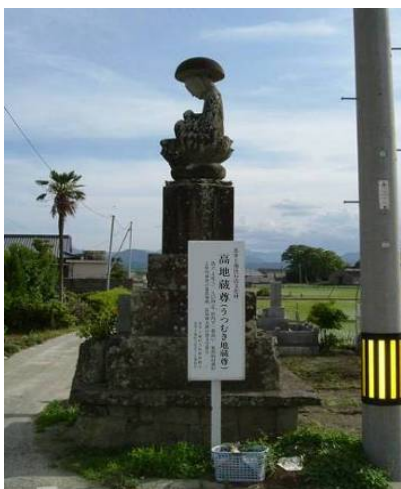
写真 1 高地蔵(徳島市国府町)

吉野川沿川には、大地にしっかり立ち、私達を見下ろすような背の高い地蔵さんがたくさんある。**写真 1** のように高いものは四メートル強もある。筆者は、郷土史家などと調査チームを組み、平成 10 年、岩津から下流の吉野川氾濫原の高地蔵を訪ね歩き、主に自転車、徒歩で土・日曜日も含めて交代で調査を行いほぼ全域の高地蔵を調査した（松尾ら、1999）。その数、約 250 体。このうち台座高が 1 m 以上の高地蔵が 190 体あることがわかった。『石井の庚申さん地蔵さん』（石井町教育委員会発行）に総高 150cm 以上を高地蔵としていることから、地蔵の大きさを考慮して台座高 1.0m 以上を、地元で「高地蔵」と呼ばれ親しまれている高地蔵として扱った。その一体毎の高さや建立年などの詳細データは、当時筆者が中心となって作成した高地蔵探訪ガイドブックに掲載している。その中で台座高が上位 20 位までの高地蔵の台座高と全高を比べたものが**図 1** である。

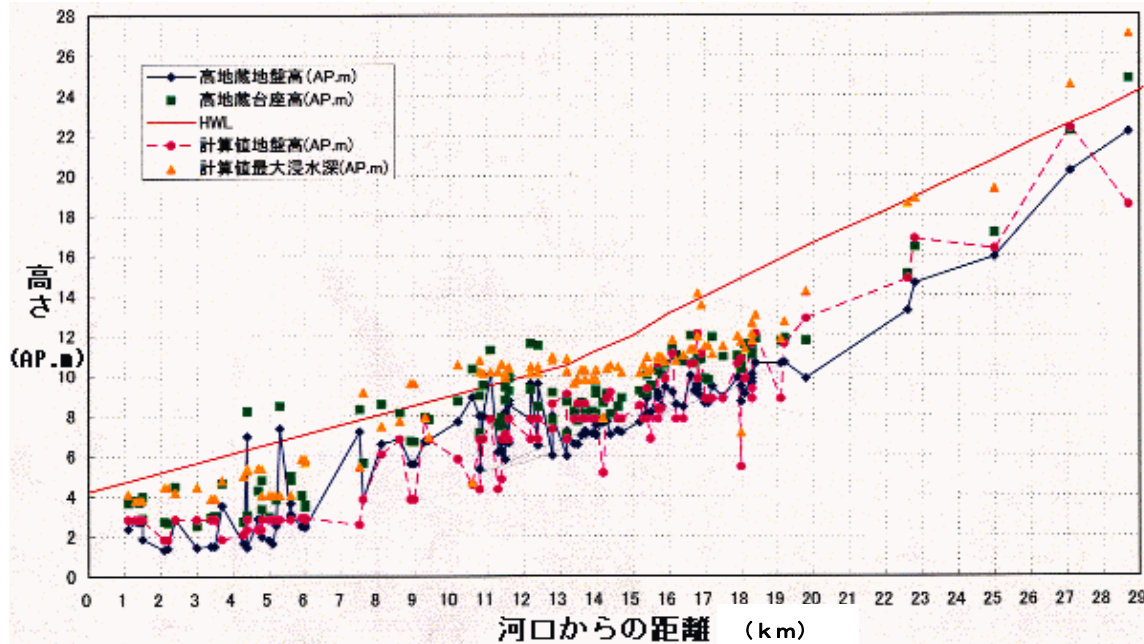
図3 高地蔵台座高と破堤氾濫水位との比較(右岸)

また吉野川の氾濫水位（計画規模洪水により破堤した場合のシミュレーション浸水深）と比べた図 3 の高地蔵台座高と破堤氾濫水位との比較においても、土地が低く被害が大きかったと思われる場所の高地蔵は台座高が高くなっている。

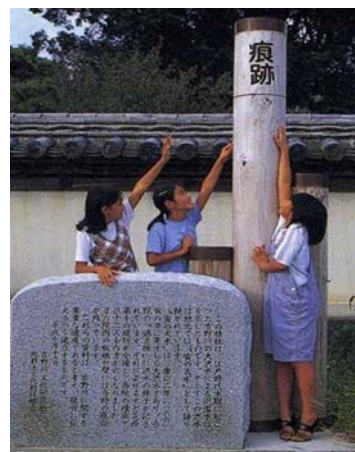
写真4 木の痕跡標柱と石碑  
（出典：四国三郎物語）

現在、現地には、この洪水の恐ろしさを後世に伝えようと当時の水位を示す高さ3m直径30cmの杉の木の標柱と石碑が門前に、**写真4**のように建てられている。同寺の敷地は高く、前の畑からだど、その痕跡からの浸水深は約3mにもなる。

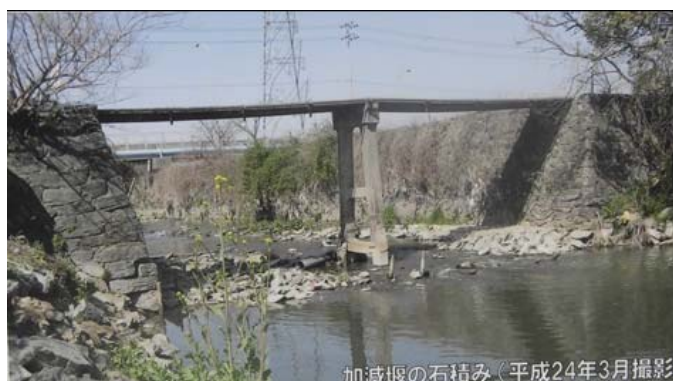
写真1 下流への洪水を加減する「加減閘(堰)」

飯尾川には、下流への洪水を加減する「加減閘」（写真1）があった。吉野川の第十堰上流から県道230号線を南、約2kmに飯尾川に架かる加茂野橋がある。この橋の下にあった。この橋の右岸たもとに加減堰跡を示す石碑と設置、撤去の経緯の説明看板（写真2）がある。

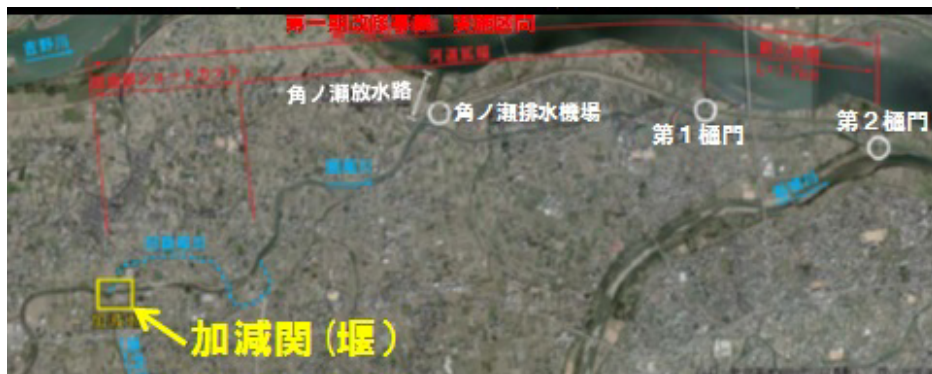
写真3 第一期改修事業とその後の飯尾川改修の主要な施設位置  
(徳島河川国道事務所提供写真に上書き)

本格的な飯尾川改修は昭和7年に始まった第一期改修事業（写真3）で、下流8.6kmの改修が昭和11年に完成した。しかし、その改修は上下流の対立を招くものとなった。それまで、徳島市不動町

の第1樋門だけで吉野川に排水していたのを下流の浜高房まで導いて、ここに第2樋門を設けて鮎喰川に流出させるようにした。計画洪水流量は将来のことを考えて、毎秒 278 m<sup>3</sup>とし、石井町高川原の『加減関』までの河道は毎秒 130 m<sup>3</sup>として計画されたが、曲流を改めた新河道は3~4倍に広げられたため、工事担当者は竹ヤリをもって下流の住民に追いかけるという緊迫したものであったという。それは、飯尾川河道をひろげると上流にたまっていた水が下流に急激に流れて洪水のおそれがあるという下流住民の強い反対のためであった。そこで、上流（飯尾川河口から約8km）に人工的に川幅を狭くし下流に流れる水の量を調整（加減）するため加減関（堰）（全長100mに渡り護岸や河床に青石を張った構造物）を造った。しかし加減関（堰）は、下流の洪水負担を少なくする反面、上流からの水の流れを阻害してしまった。このため上流地域は、大雨ごとに水があふれ、その後も浸水被害を度々受け、いくたびか繰り返された陳情がようやく実り、下流に角ノ瀬放水路や排水機場などが整備され、平成23年には、下流の河道拡幅と飯尾川第2樋門改築が完了し、「加減関（堰）」撤去に向けた環境が整い（写真4）、平成25年1月、下流域の住民の理解を得て、「加減関（堰）」の右岸側の撤去工事に着工し、同年11月に完了した（写真5）。上下流の洪水を加減するために設けられた『加減関』は、利水のための水を貯留する堰というよりは、入行を制限する箱根の関のように、川幅を狭くした珍しい河川構造物であることがわかる。現地には、現在、加減堰跡の碑と設置から撤去までの経緯を説明した看板が設定されている。

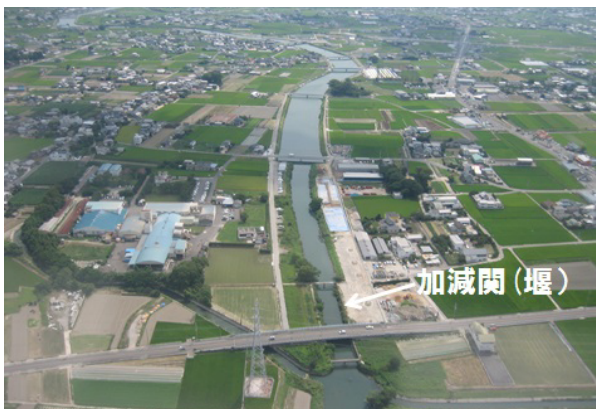
写真4 加減関で河道が狭くなっている飯尾川  
《得られる知恵・教訓》

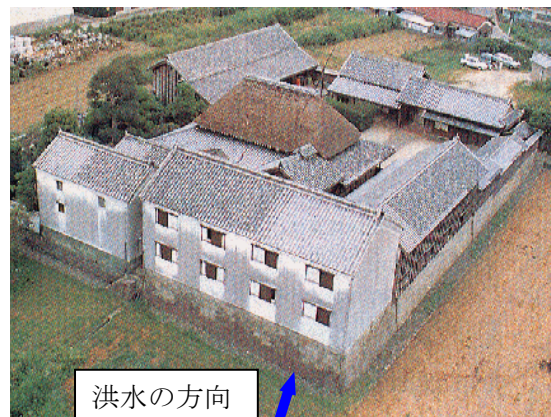
写真 2 水防建築の田中家(石井町)  
(2007 年撮影写真に加筆)

吉野川沿川では、地域を洪水の冠水から守ろうとして堤防を築いたが、闘う相手が余りにも大きかったため、全村が水没するという水害からはなかなか解放されなかった。そのため、ここに住む人たちは、家は石垣を出来るだけ高く積み建て、浸水に備える生活を続けてきた。中でも明治中期を最盛期に栄えていた藍の豪農の住居は、城構えの造りで吉野川の洪水が流れてくる方向(写真 1)には堅固で高い石垣を築き、屋敷全体を高くして、吊り船を設けるなどしていた。さらに母屋の葦草きの屋根は水に浮く構造として最後は救命船となるように工夫されている。こうした城構えの屋敷は地域が浸水した時の避難地の役割を担っていたので、地域の中で最も高い造りとなっている。現在でもそのような屋敷が多く残っている。国の重要文化財に指定されている石井町の田中家(写真 2)がそうである。

この家は明治初期に現在の形が出来上がったが、明治 21 年の各円堤防が破堤した時も、ここだけは浸水することなく警察などが立ち寄り被災状況を調べる拠点となるなど浮島になっていた様子が当時の新聞にも見受けられる。まさしく、自助の水害に備えた究極の危機管理対策であり、暮らしを守るために生まれた水防建築の知恵であるといえる。

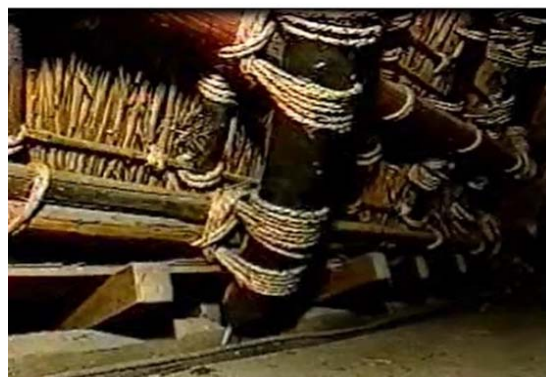
写真 3 水陸両用と例えられたよしぶき屋根裏の様子

またこの田中家は、司馬遼太郎著、「街道をゆく 3 2」阿波紀行紀ノ川流域の中で、水陸両用の屋根として紹介され有名になったが、その水陸両用の屋根裏の仕組みは、よしぶき屋根裏(写真 3)のように釘止めがなく、よしぶき屋根が浮く構造になるようになっている様子がわかる。

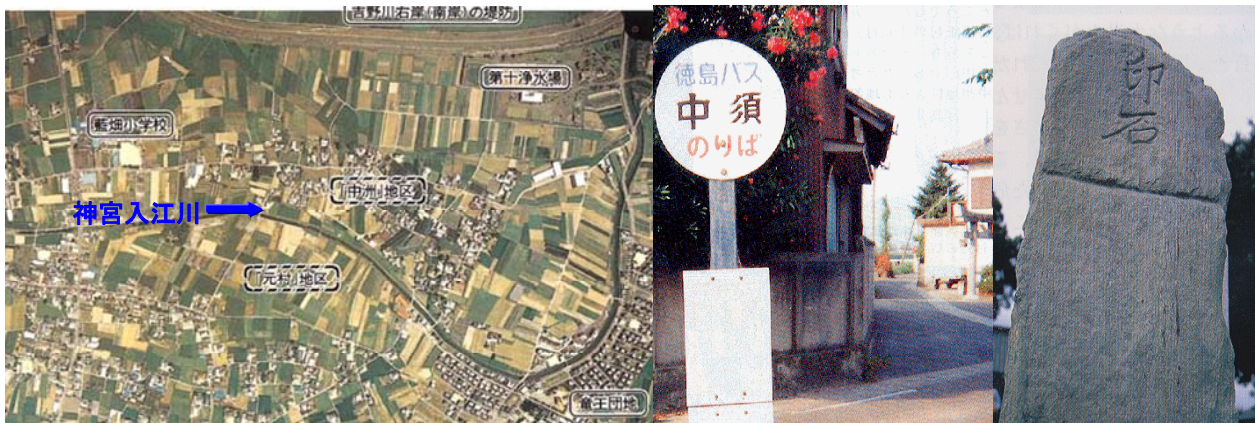
写真 1 争った地区「中須」と「元村」位置、中須のバス停と印石の写真(徳島市国府町)

藩政期には、吉野川では堤防を築くことで血なまぐさい争い事件がたびたび起っている。有名なのが堤防の高さを巡る水除け争いを収めた印石(写真 1)である。今から 150 年以上も前（嘉永 4 年（1851））、名西郡石井町藍畑字高畑に発生した「水争い」ならぬ「水除け争い」をおさめたのは、21 個の印石であった。高畑に「中須」というバス停があるが、このあたりの（当時の「中州」）地区と南側の「元村」という地区との同じ村のお隣どうしで、堤防の築造とその高さについて争いがあった。堤防をもっと高く築造したい側と、したくない側との争いで、当時の郡代が高さ三尺余り（約 1 m）の築堤で決着させた時、その高さを表すものとして 21 個の印石を用いた。

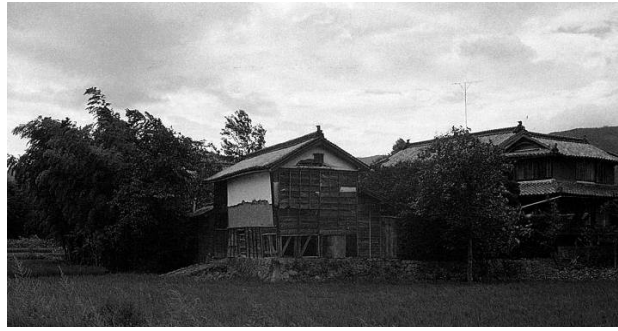
写真2 舞中島の昭和29年洪水痕跡が残る民家  
(出典：写真集吉野川今昔, 1998)

上田氏は『水害防備林』中で、舞中島の水防竹林が人家および農地を守った竹林として、昭和29年9月洪水で深く浸水しながら流失を免れた人家の痕跡(写真2)を示している。その舞中島は吉野川と派川明連川に囲まれたもともと川中島であったが現在は明連川が新堤防で締め切られている。

上田氏は、昭和 29 年 9 月の台風 12 号（ジューン台風）の後に水防竹林の効果についての現地調査を行っている。具体的に竹林の水防力を発揮したところや被害を軽減したところ、竹林がありながら狭い幅のため水防の効果を発揮しなかったところの例を述べ、これらの欠陥に対して竹林の整備によって改善できるとしている。特に舞中島の水防竹林が人家および農地を守った竹林として、昭和 29 年 9 月洪水で深く浸水しながら流失を免れた人家の壁の痕跡写真（⑨の**写真 2**）を示している。加えて上田氏は「島の耕地を守るため周囲を 30～40m 幅の竹林で囲んで輪中をつくっている。この地の家屋は高石垣の上に建てられているにもかかわらず、当時の洪水では土台の石積みよりもさらに 2m まで浸水した。しかし大部分は数時間の冠水にとどまり、家屋の損害はわずかであった。吉野川沿岸においては、もし河岸に竹林がなければ、さらに甚大な被害をうけていたとの感を深くすると同時に、現存する竹林の配置や仕立て方に留意すれば、最小限の被害にとどめることができる」とその効果を述べている。

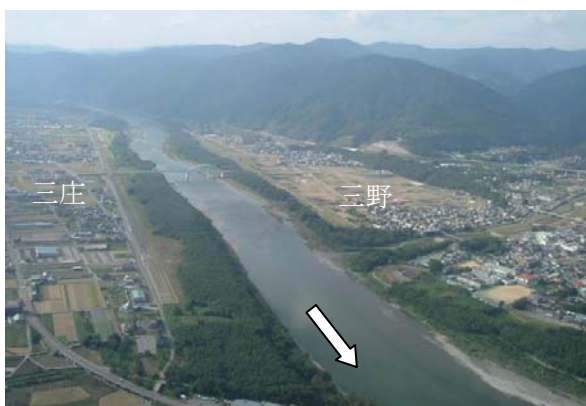
写真1 吉野川の水防竹林(三好郡東みよし町)  
(2007年撮影写真に加筆)

特に昭和 30 年頃の水防竹林と浸水区域と堤防の関係を現在の中央橋から池田までの水防竹林の  
 分布図(図 1)と当時の三庄村(現在の東みよし町三加茂)と三野町(現在の東みよし町三野)の横断  
 見取り図(図 2)から当時の水防竹林の状況を示している。写真 1 は横断見取り図とほぼ同じ場所が  
 撮影されている現在の東みよし町の吉野川水防竹林の写真である。図 1 からは、吉野川の竹林が本邦稀  
 に見る広大なもので 510ha にもものぼることがイメージできる。図 2 からは、昭和 30 年当時には、  
 当該地区には堤防はなく、幅 50m~70m あった竹林の大きさがわかる。

現在の平成 19 年撮影**写真 1**からは、水防竹林の背面に堤防が築造され水防竹林の一部が堤防敷地になって竹林の規模(幅)が当時より少し小さくなっている。さらに平成 27 年撮影の**写真 3**からは上流の水防林も堤防整備とともに減少していることがわかる。

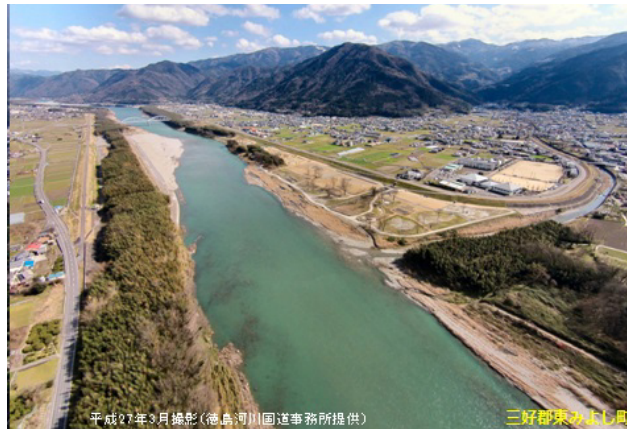
**写真 3** 平成 27 年 3 月時点の吉野川上流の水防林の様子  
(2015 年 3 月撮影写真徳島河川国道事務所提供)

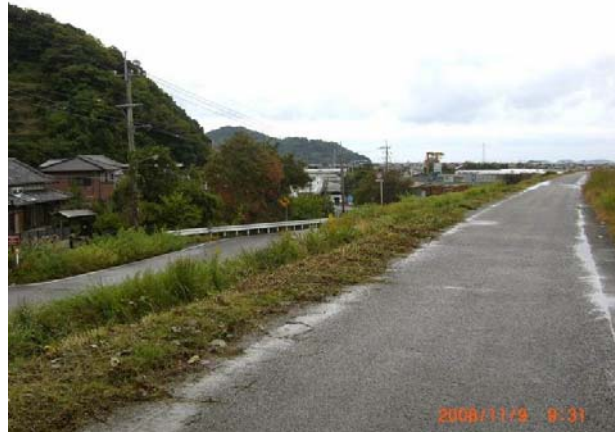
写真3 現在の万代堤の付近的那賀川の現在の堤防

那賀川の北岸堰の左岸側の山付けの堤防に写真1のような万代堤の記念碑がある。那賀川水系河川整備計画によると、江戸時代の元禄年間(1690年頃)より、新田開発の必要性から、那賀川下流部の治水事業がはじまった。その頃、現在の阿南市の東部臨海部はまだ海底の状態であったが、この頃から、川の両岸に竹藪をつくる以外に、随所に低い堤防が築かれはじめた。これらの堤防は、川沿いに低い堤防を二重ないし三重につくり、洪水時には水の一部をはん濫させて水勢を弱め、家屋や田畑の被害を少なくしようとしたものであったが、むろん安全なものではなく、洪水のたびに被害を受け、その上破損した堤防の修復にも追われるありさまであった。天明8年(1788年)に大洪水があったことが記録に残っている。この様子を憂えた組頭庄屋や吉田宅兵衛(よしだたくべえ)が、五ヶ年の歳月をかけ古毛地区に延長594間(1,070m)の「万代堤(ばんだいづつみ)」を築いた、としている。現地の看板(写真2)には万代堤の由来が記されている。その付近から那賀川下流の現在の堤防(写真3)を示した。

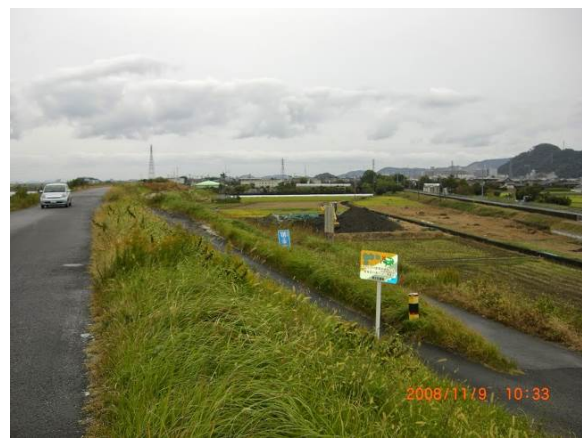
写真2 ガマン堰があった付近的那賀川堤防

超過した洪水を分流する洗堰の仕組みと洪水の一部を流していたガマン堰から下流の岡川周辺は、もしもの那賀川破堤氾濫で洪水流が激しく流れる旧河道であることを教えている。

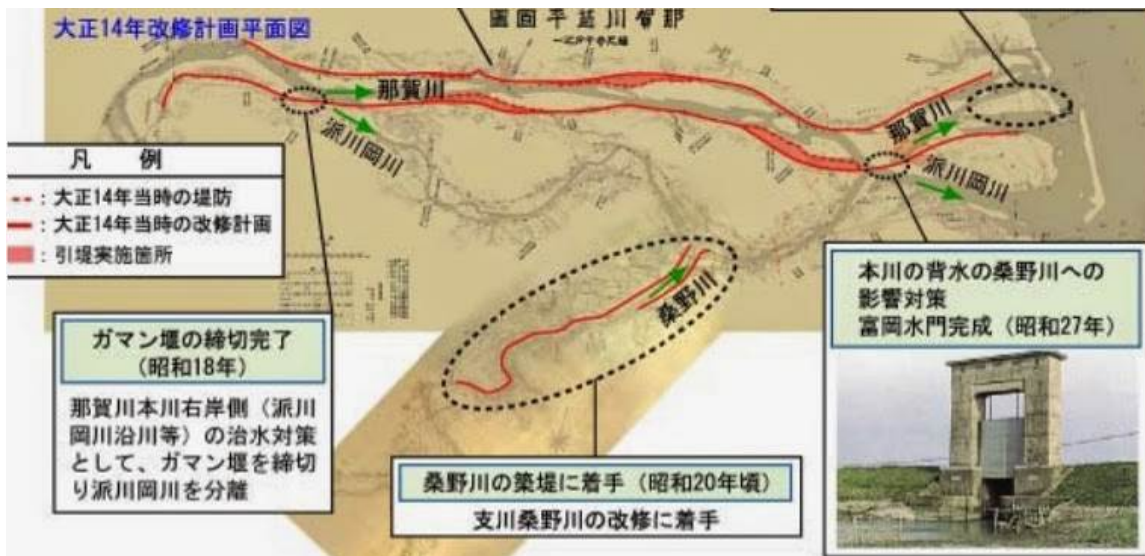
図1 大正14年の那賀川改修計画平面図の上にガマン堰を締め切った場所を示した図

那賀川の北岸堰の約1km下流に水神（写真1）さんがある付近にガマン堰といわれる水越堤があった。那賀川水系河川整備計画によると、「藩政後期には那賀川は霞堤方式の堤防がほぼ完成したため、那賀川の大きな分派河川であった現在の岡川の周辺も次第に変貌し、水田が開けてきた。那賀川の北岸は早くから開けて人家も密集し、木材加工業なども発達していたが、南岸はほとんど農家で戸数も少ないことから、長い間この南岸への分派河川は放置されてきた。しかし、開けてきた耕地を防御するためには、那賀川本川から分派してくる洪水を防御する必要があった。このため、小洪水はくい止め、大洪水の一部のみを越流させる堤防が明治2年に設置された。これが「ガマン堰」であり、やがて昭和の国による改修事業の中で締め切られその役割を終えるが、那賀川改修の歴史の中でも特筆すべきものであったといえる。」とある。この小洪水は断ち大洪水の一部は越流させる低い越水堤がガマン堰であるが、洪水の度に「ガマンせい」と慰め合い、補修工事では重労働を「ガマン」したことから、この名がついたと言われている。写真2にガマン堰があった付近の堤防の写真を示した。図1には、大正14年の那賀川改修計画平面図の上にガマン堰を締め切った場所を示した図を那賀川河川整備計画より抜粋し掲載した。
