# 香川大学 平成16年台風災害調査団報告書

香川大学平成16年台風災害調査団

| 2. 高潮災害の被災要因と対策 ..... | 34 |

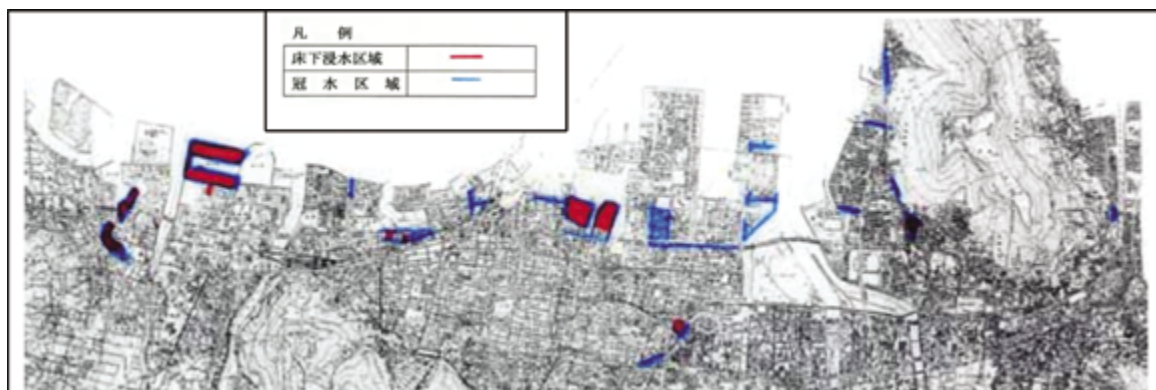
図7 台風18号による高松市の浸水域（高松市ホームページより）

台風18号の接近によって、高松地方気象台は、7日11時30分に高潮警報を発令した。高松港では、17時45分に最高潮位201cmを、17時35分に潮位最大偏差103cmと台風16号より前の観測記録を再び更新し（図6）、高松市内などで浸水被害が再び発生した（図7）。香川県災害対策本部がまとめた9月13日現在の、台風18号による被害は、以下のとおりである。

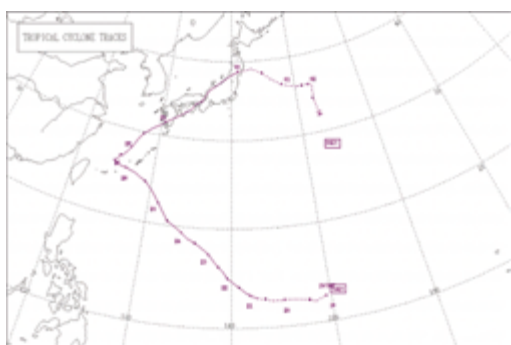
図8 台風21号進路図

9月21日にグアム島の西南西海上で発生した台風21号は、9月29日に四国に上陸し、四国の中央部を中心に集中豪雨を発生させた(図8、9)。香川県西部の大野原町五郷における9月29日からの積算雨量は249mmで、単位時間での最大雨量強度は65mmであった。高松地方気象台は、19日17時51分に香川県全域に大雨洪水警報を発令し、香川県は29日午後12時40分に県水防対策本部が設置した。

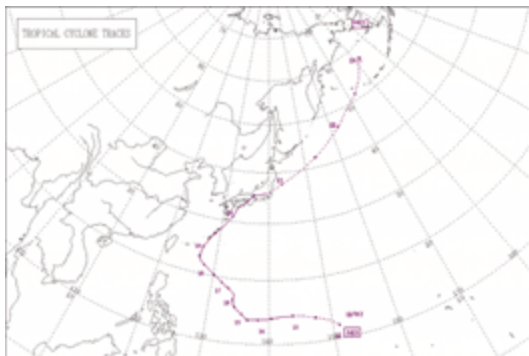
図10 台風23号進路図

10月13日にマリアナ諸島近海で発生した台風23号は、20日13時に大型で強い勢力のまま、高知県土佐清水市に上陸し、四国の南端を通過し、18時には大阪府泉佐野市付近に再上陸した（図10）。香川県は20日午前6時45分に県水防対策本部を設置し、高松地方気象台は9時49分に香川県全域に大雨洪水警報を発令した。台風23号には、香川県の東部を中心に記録的な豪雨となった（図11）。東かがわ市五明の香川県日下峠雨量観測所では、19日からの累計雨量が674mm、20日14～15時の最大時間雨量が116mmに達した。高松市内でも、高松地方気象台において累計雨量が285mm、最大時間雨量は42.5mmを記録した。

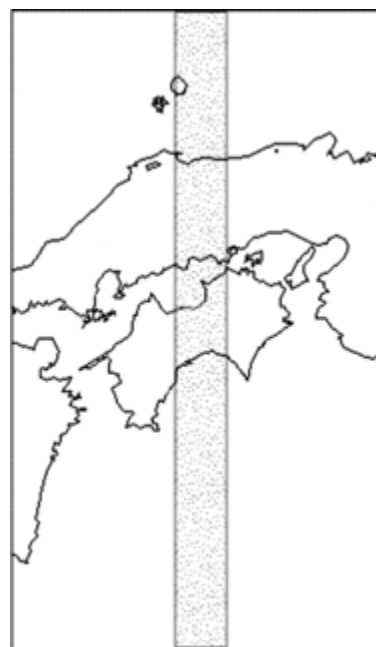
図6 レーダー・アメダス解析雨量  
の時間変化を調べた区域

この原因を調べるために、図6の短冊状の領域における降雨量分布を30分ごとに並べて図7に示す。西日本の降雨域が北北東に移動していたことに対応して、図中Aの降雨域とB（13:30から図に出現）の降雨域は時刻とともに上方（北）に移動していることが分かる。一方、四国の中央部に現れ、香川県西部にまで延びる1時間降水量40mm以上の領域（赤紫色・赤色の部分）は、ほぼ同じ地域に停滞している。このことは、降雨域A、Bが全体としては北北東に移動していたことを考えると、強い降雨域がこの期間、この地域にほぼ連続的に発生していたため、停滞しているように見えることを意味している。

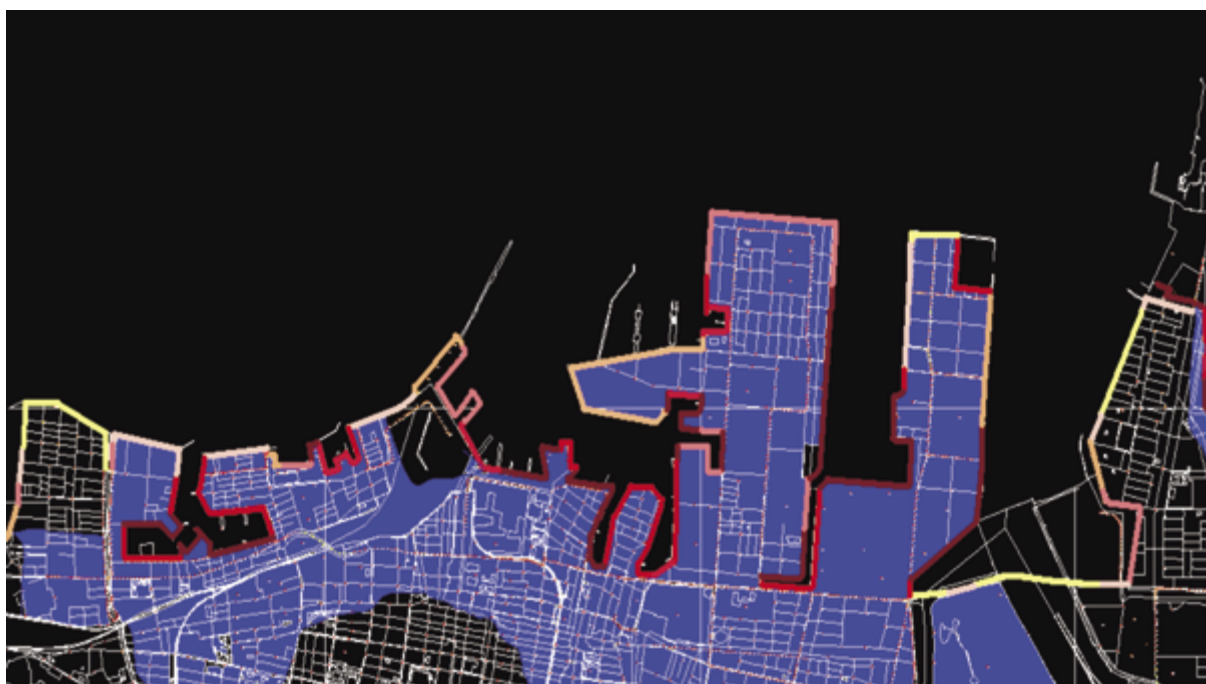
図3.3 高松市沿岸の護岸高さ

また、高さごとに色分けし、分類はTP+2 m以下、TP+2 m～2.25m、TP+2.25m～2.46m、TP+2.47m～3 m、TP+3 m～3.5m、TP+3.5m～4 m、TP+4 m以上としている。色分けの色は、図に示すように、極めて濃い赤色、濃い赤色、赤色、薄い赤色、オレンジ色、肌色、黄色と、護岸が低いほど色が濃い色になっている。

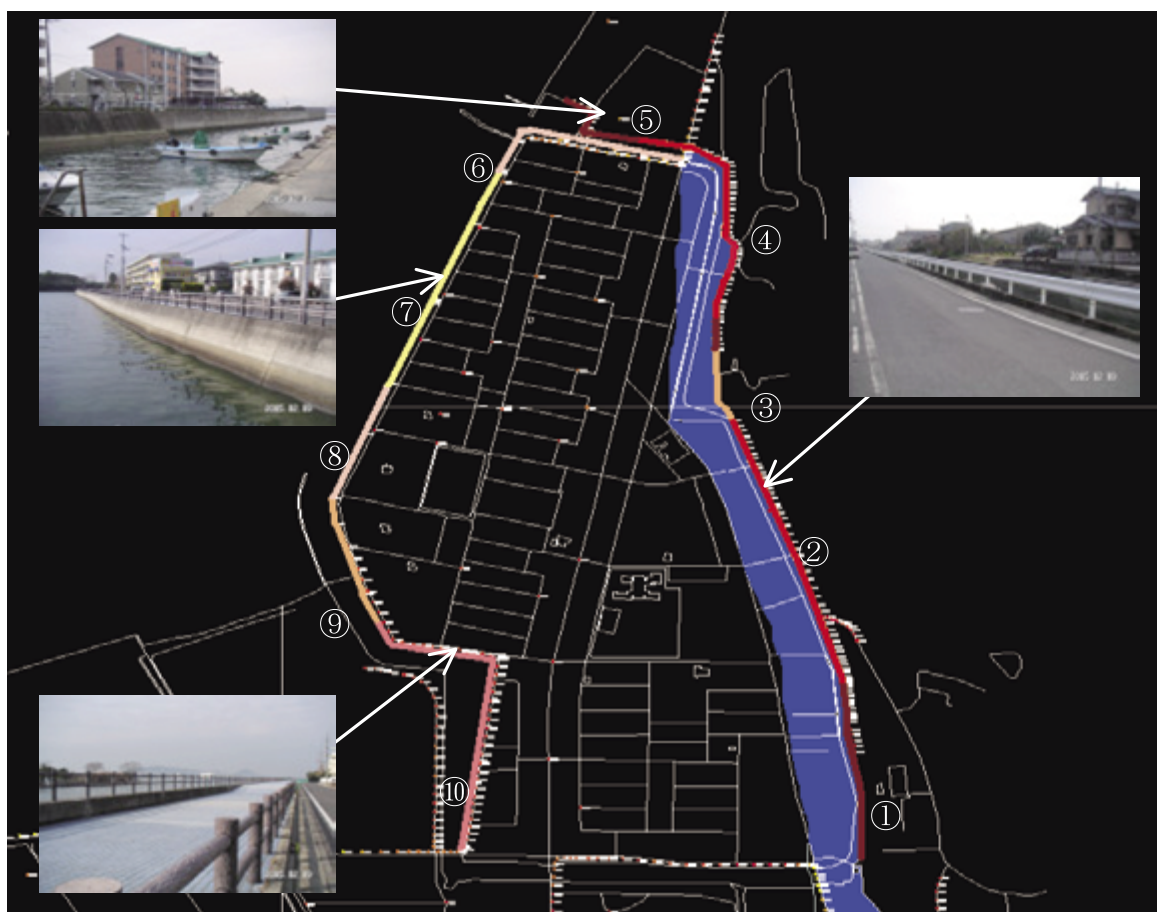
図3.4 屋島西団地護岸高さ

全体から見て西側はきっちりと整備もされており、高さも十分であった。東側は、高さは低くなっているものの、海はなく川が流れているだけなので、浸水は少ないものとなっている。

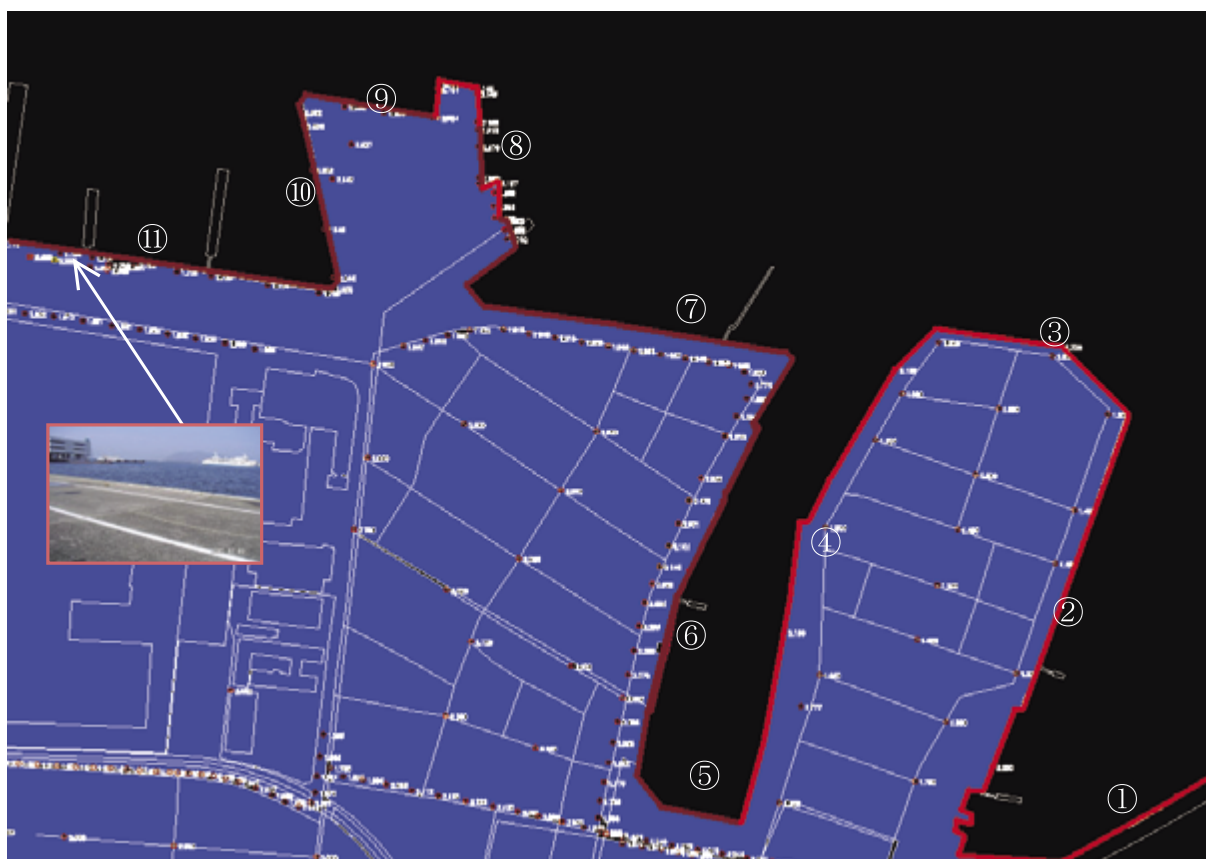
図3.6 フェリー乗り場周辺護岸高さ

フェリー乗り場周辺は、高松市の護岸全体から見てもかなり低い値となっていると思われる。ほとんどの場所でTP+1.8～2.0mの値を記録しており、かなりの危険箇所だと思われる。しかし、港の機能上があるので、高くすることについては難しい状況があるかもしれない。
