愛媛県の土砂災害に関する防災風土資源

| 整理番号 | 愛土 1 | 歯長峠の仏像構造線 | | | | | | | | |

| 整理番号 | 愛土 2 | 沢渡地すべり | | | | | | | |

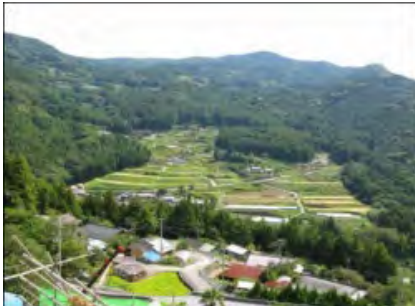
| 解説文 | <p>仁淀川上流の景勝地の御三戸獄（みみどだけ）の約 1 km 下流の左岸に位置する愛媛県久万高原町沢渡には、御荷鉾緑色岩地域の大規模地すべり（写真 1）があります。仁淀川を挟む国道 33 号の対岸になります。</p> <p>香川大学工学部 長谷川修一教授は、詳しく四国の地盤 88 箇所 53 番ー 2 の中で、写真 2、3 の資料のように紹介しています。</p> | | | | | | | | |

| 得られる教訓 | 愛媛県久万高原町沢渡に、御荷鉾緑色岩地域の大規模地すべりがあることを教えています。 | | | | | | | | |

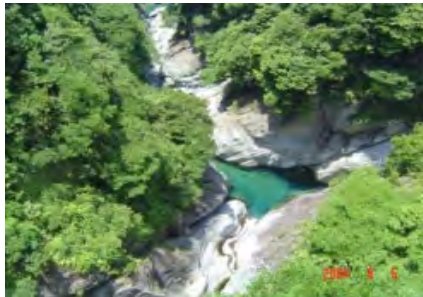
| 見所・アクセス | <p>谷川は急峻なV字谷を形成しており、川来須、黒代、下津池付近に遷急点があります。この3ヶ所ではいずれも地すべり地形の末端が河床まで達しています。地すべり地形の上流では、河床の幅が急に拡大した谷底平野が形成されています。</p> <p>J R 西条駅から南へ約10km行った辺りで見ることができます。</p> | | | | | | | | |
| 解説文 | <p>愛媛県西条市加茂川支流の谷川は川幅が約20mの急峻なV字谷を形成しています。川来須、黒代および下津池付近に遷急点(写真1)があり、その上流は局所的に河床勾配が緩やかになっています。下津池地すべりの堰き止め跡にはレジャー施設があり、谷川の地すべりダム群があります。</p> <p>詳しくは香川大学工学部長谷川修一教授が社団法人四国建設弘済会平成22年2月発行の四国の地盤88箇所66番-3の中で、写真2、3の資料のように紹介されています。</p> | | | | | | | | |
