～地域を知る防災～
四国防災風土資源
フォローアップ調査個別整理表
(令和2年5月時点)

令和2年5月

四国防災共同教育センター

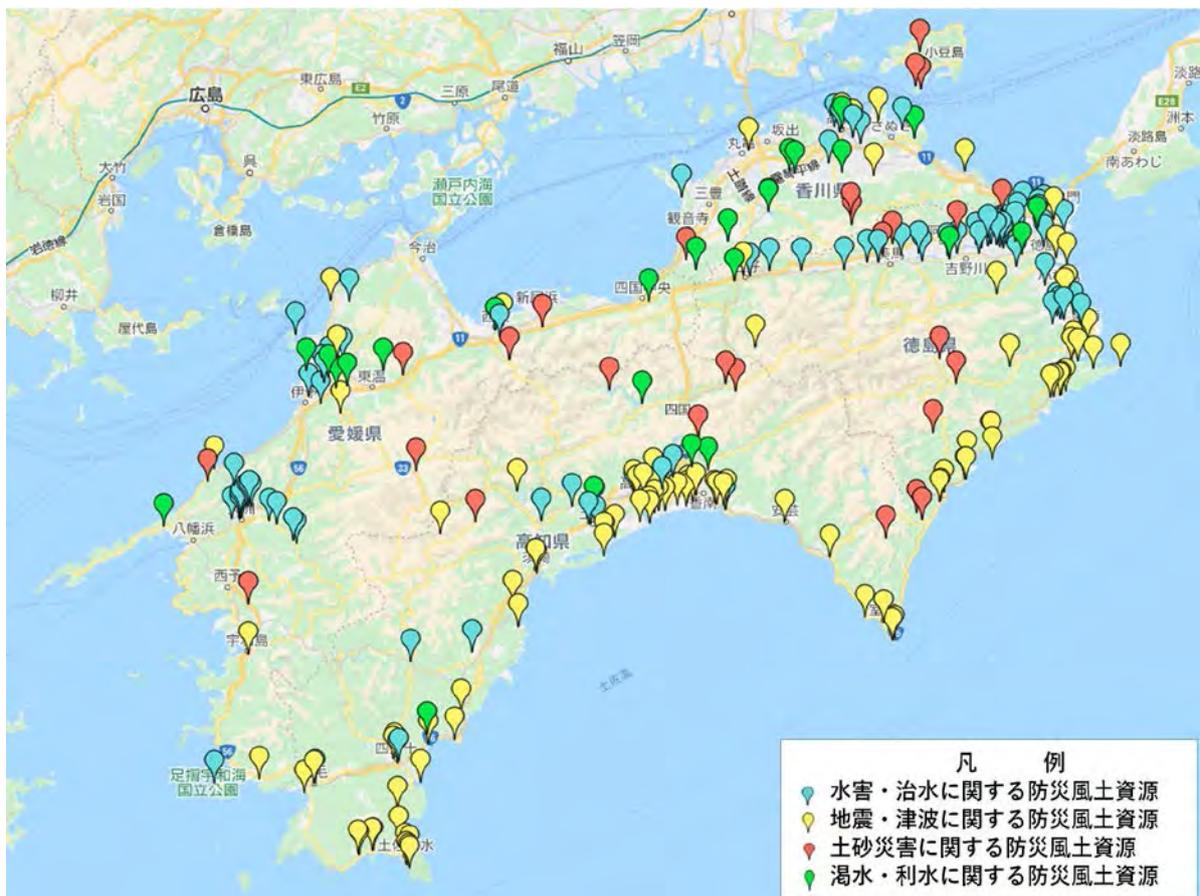
図1 四国防災風土資源マップ

なお位置を示すに当たっては、既に公表されている四国防災八十八話や四国の地盤88箇所、四国災害アーカイブス、研究者各種論文、郷土史家の著書などを参考に現地調査を実施して確認した現地にある碑やお寺、神社、地質構造などの位置を図1のGoogleマップ上に示している。

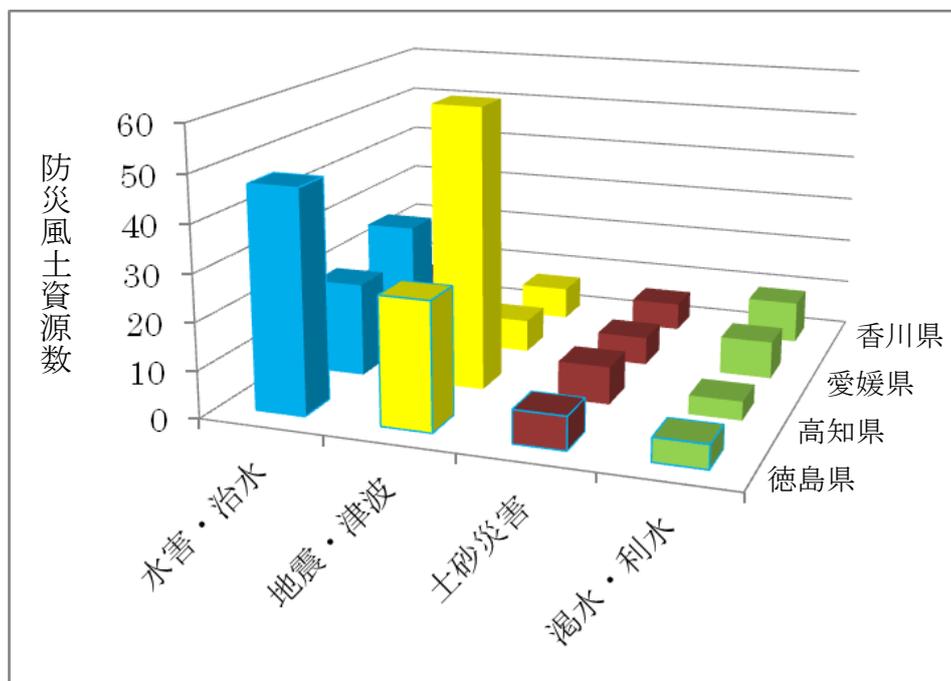
図3 四国の防災風土資源の県別・災害別グラフ

県名	四国防災風土資源の数				合計
	水害・治水	地震・津波	土砂災害	渇水・利水	
徳島県	47	27	7	5	86
高知県	20	60	8	4	92
愛媛県	26	7	6	8	47
香川県	7	7	6	9	29
四国合計	100	101	25	26	254

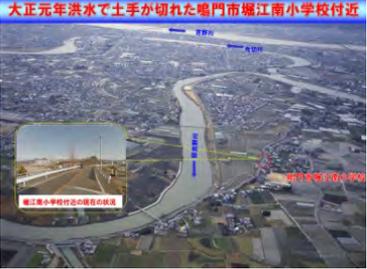
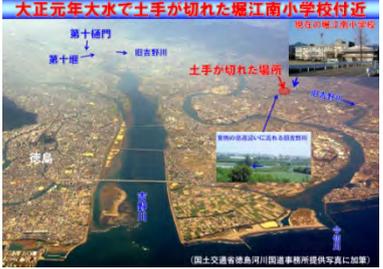
写真 1			写真 2			写真 3		
解説文	<p>大正元年洪水の堤防破堤と体験談：</p> <p>筆者らが平成 11 年に住民の方 22 名に取材やインタビューを行い制作した「語り継ぎたい水との闘いー吉野川洪水体験集ー」（写真 1）が当時の建設省徳島河川国道事務所より発行されています。</p> <p>その中に大正元年の洪水を経験した方がおられ、凄まじい体験を語っています。</p> <p>「私は明治 39 年生まれで、7 歳の時に大正元年の洪水を経験した。私の家は堀江南小学校のすぐ近くにあった。「早く寄ってこい、土手が切れるぞ」という声が聞こえた。それから、小学校のすぐ隣見の土手が切れた。友達の大西タエノさんの家の蔵の 2 階に避難して、一緒に外を見ていると、川の中を藁屋の家が流れていくのが見えた。その家の上には男の人がしがみついていた。「どこまで行くのだろう、おそろしい」と思った。牛も馬も流れていった。昼間だった。水はゴッーと音を立てて流れていた。7 歳だったが、その情景は今でも忘れることができない。堀江南小学校も壊れて、小学校はしばらく休みにになった。」</p> <p>その体験を裏付ける当時の新聞記事(写真 1)や、現在の航空写真(写真 2,3)に大正元年大水で土手が切れた現在の鳴門市 堀江南小学校の直南の西馬詰の場所を俯瞰し示します。</p> <p>写真 2,3 の項羽空虚空胡社期 s ン堤防の破堤場所の写真 2,3 を示します。</p> <p>このことから得られる教訓は、土手が切れ、家が流されたり、小学校が壊れた大水が過去に発生していた事実、地域特性に学ぶことが必要です。</p>

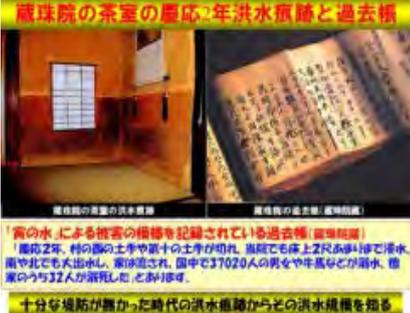
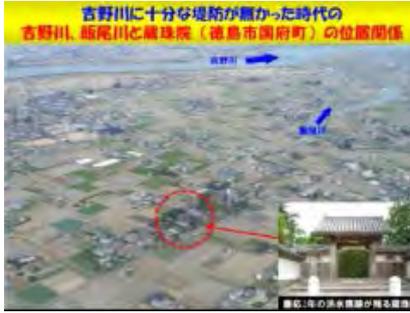
写真 1	写真 2	写真 3						
解説文	<p>徳島県徳島市国府町にある蔵珠院[写真 3]には、慶応 2 年（1866）寅年に発生した大洪水氾濫の痕跡が茶室の壁に写真 1のように残っています。</p> <p>この洪水は 7 月末から 8 月初めに至る大洪水で、「寅の水」と呼ばれ、平野が見渡す限りの水面であったといわれています。</p> <p>未曾有の大水害であり、吉野川の右岸の徳島市国府町芝原にある蔵珠院にその大水害の記録と痕跡が残されています。同寺の過去帳には、その水害によって死亡した檀家の人々の記述（国中で 37,020 人の男女や牛馬などが溺水。檀家の内 32 人が溺死した）があり、同寺の茶室の壁には、洪水の水位がくっきり残っていて「座上二尺」の高さになります。同寺の敷地は高く、前の畑からだど、写真 2のようにその痕跡からの浸水深は約 3m にもなります。</p> <p>これらの史料は慶応 2 年の大水害のすさまじさを雄弁に物語っています。</p> <p>幕末の動乱期に起きた「当国御討入以来之水」天正 13 年（1585）の蜂須賀氏入以来の大水と記録されています。</p> <p>慶応 2 年(1866)の寅の水の大洪水は、歴史洪水で最も大きかった洪水であったと推定されます。この約 3m の浸水深から推定すると、連続堤防やダムなど社会資本の整備が進んでいなかったこの時代、それは、吉野川のかつての氾濫原であった徳島市眉山の裾野から鳴門市撫養の山の裾野に至る（距離は約 12km）区域に吉野川の洪水が氾濫した大洪水ではなかったかと考えられます。</p> <p>現在の蔵珠院を俯瞰した航空写真（写真 3）に蔵珠院の場所を示します。吉野川に十分な堤防が無かった時代の吉野川と飯尾川に囲まれた場所にあつて吉野川の洪水氾濫被害を蒙ってきたことが分かります。</p>

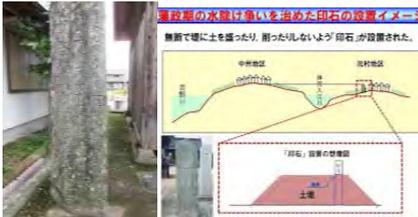
解説文	<p>吉野川では藩政期、堤防を築くことで血なまぐさい争い事件がたびたび起っています。有名なのが堤防の高さを巡る水除け争いを治めた印石（しるしいし）写真1であります。</p> <p>今から 160 年以上も前（嘉永 4 年（1851））、名西郡石井町藍畑字高畑に発生した「水争い」ならぬ「水除け争い」をおさめたのは、21 個の印石でありました。</p> <p>高畑に「中須」というバス停（写真2）がありますが、このあたりの（当時の「中州」）地区と南側の「元村」という地区との同じ村のお隣どうしで、堤防の築造とその高さについて争いがありました。堤防をもっと高く築造したい側と、したくない側との争いで、当時の郡代が高さ三尺余り（約 1 m）の築堤で決着させた時、その高さを表すものとして 21 個の印石を用いました。その中州地区と元村地区の水除け争い関係図を写真3に示します。そのうちのひとつが、高さが 1 m 程の所に線が一本刻まれている青石の印石が、平成 8 年に完全な形で発見され、現在、石井町藍畑の産神社境内に設置（写真4）され、石井町指定の有形文化財として保存されています。この時のいきさつが石碑に刻まれて石井町中須の皇太神宮境内の石碑（写真5、6）に刻まれて残っています。写真7には藩政期の水除け争いを治めた印石の設置イメージ図を、また最近、中州地区で新たな印石の発見されたので写真8に示します。現在でも、河川整備は、一方を安全にすると一方が危険になるという河川整備の矛盾があります。地域対立が起きないように左右岸、上下流のバランスをもって整備を進めていくこと、あちらを立てればこちらが立たずの難しい問題でも、「あちらもこちらも立てる」トレードオフ的な対応で解決を図る必要がある場合があります。</p>

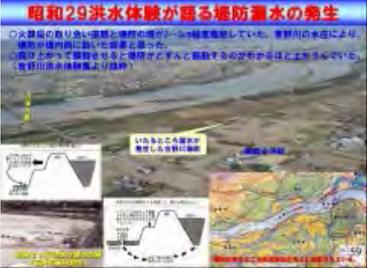
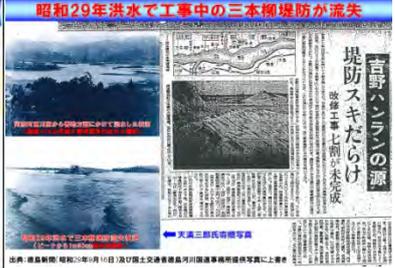
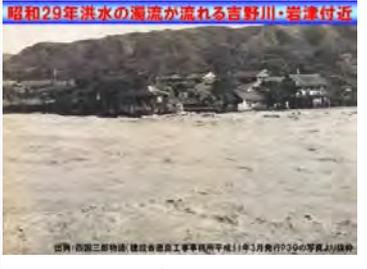
<p>写真 4</p>									
解説文	<p>昭和 29 年のジュン台風は吉野川に大きな洪水を発生させました。そのとき吉野川堤防の漏水の様子を見た元警察官の方の貴重な体験が、「語り継ぎたい水との闘い—吉野川洪水体験集—」（当時の建設省徳島河川国道事務所発行）に語られています。</p> <p>「私は 29 年の台風時に六条大橋から 100～200m 付近を警戒していた。当時 23 歳の警察官であった。吉野川の水は堤防の頂点から 2～3m のところまで来ていた。堤防は前日までの雨でうんでいた。当時、堤防にはアスファルトも砂利も敷いていなかった。飛び上がると、堤防が振動した。それほど、堤防に水が浸透し、飽和状態になっていた。吉野川の水圧で川の水が堤防の下を浸透して、堤内の至る所からドロ水が噴き出しており、噴き出る水がどんどん大きくなっていった。1 反あたり 2、3 カ所噴き出していた。土嚢を放り込んだりしたが、あまり意味はなく、すぐに横からドロ水が噴き出てきた。穴の大きさは分からないが、ドロ水の噴き出る輪の大きさは直径 1m～2m だった。水圧を下げないと堤防が切れると思った。上流の西覚円の堤防が決壊しそうになって早鐘が鳴った。」と語っておられます。</p> <p>この時に様子をイメージした図と堤防漏水や基盤漏水の跡を撮影した当時の写真（写真 2）とその場所がどこであったかを示した図（写真 1）を参考にしてください。</p> <p>この昭和 29 年ジュン台風の昭和 29 年 9 月 14 日洪水は、吉野川の河口から約 40km 地点の岩津の防災基準地点で毎秒 14,900 立方メートルを記録し、平成 16 年 10 月の台風 23 号による吉野川戦後最大洪水の発生までは、既往観測最大洪水でありました。そのため南岸堤防の漏水だけでなく、阿波町（現阿波市）の工事中の三本柳堤防が流失（写真 3）など吉野川堤防は満身創痍の状況でした。その時の岩津（阿波市）付近を吉野川の濁流が河岸沿い家屋近くまで増水して流れる様子を写真 4 に示す。</p>

得られる教訓	洪水時、堤防がうむこと、漏水が至るところで発生した体験や堤体漏水、基盤漏水現象の写真等の履歴情報を活用して対策を講じる必要性、土の堤防の潜在的危険性を教えています。									
教訓分類	被害防止	準備	災害対応	復旧・復興	自助	共助	公助	ハード	ソフト	
時代	江戸時代以前		江戸時代		明治・大正		昭和 30 年代まで		昭和 60 年代まで	平成以降

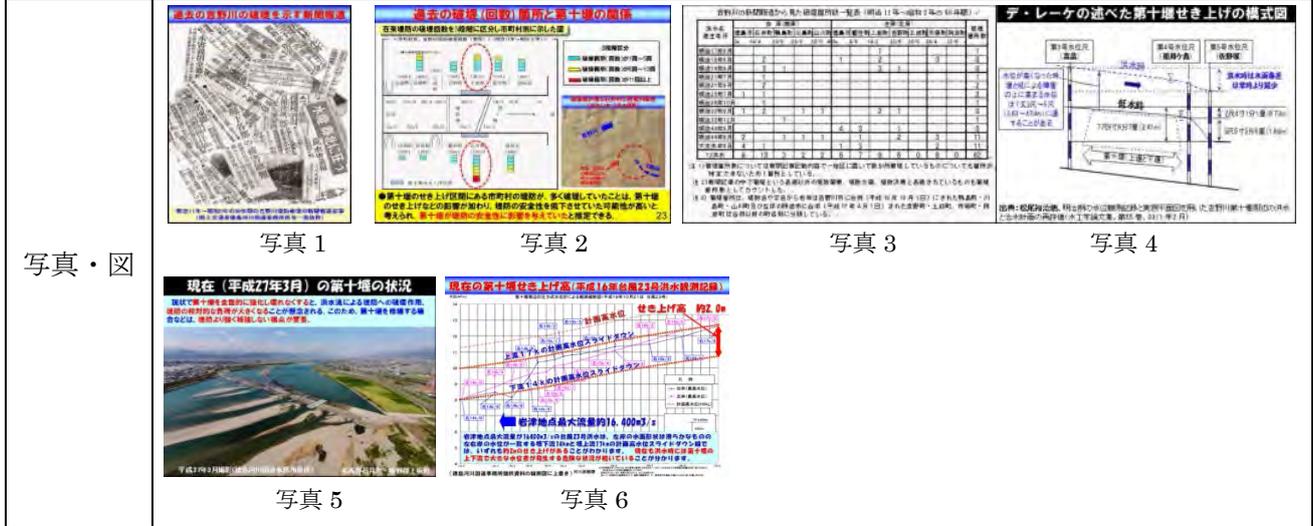
国土交通省徳島河川国道事務所には、吉野川資料調査研究会がまとめた新聞報道で水害に関わる記事（明治 11 年～昭和 20 年までの 2217 点の膨大な資料）写真 1 が整理されています。その資料から吉野川堤防が破堤していたと考えられる記事を抽出し、著者は吉野川本川の市町村別堤防破堤箇所を郷土史研究家の協力を得て、破堤していた箇所を示す当時の地名が現在の地名のどこにあてはまるかを調べました。

その調査結果を洪水毎に一覧表に示したものが写真 3 の表です。その結果、明治 11 年から明治第一期改修が完成する昭和 2 年までの 50 年間に、12 洪水で吉野川の堤防が 62 回（箇所）破堤していました。また堤防破堤（回数）箇所と第十堰の関係を 3 段階に区分して河口から岩津までの吉野川堤防の左岸右岸別の破堤回数を市町村（合併前）別に模式的に表しました図（写真 2）から見ると、第十堰の直上流でせき上げの影響を最も大きく受ける市町村の石井町、上板町の堤防の破堤回数（箇所）が多い。特に右岸の石井町は、50 年間に 8 洪水、延べ 13 回（箇所）と極端に多いとの結果が得られました。また、それなりの連続堤防（高さが約 4m～6m 程度）があった当時において、堰上流の堤防が石井町覚円村（18km 付近）で 300 間に渡って破堤した 1888（明治 21）年 7 月洪水や藍畑村高島（16km 付近）で 60 間破堤した 1897（明治 30）年 9 月洪水など多く破堤していたことは、第十堰のせき上げ（写真 4 のデ・レーケの述べた第十堰せき上げの模式図）などの影響が加わり堤防に作用する洪水現象（水衝作用、浸透作用、越水作用）が大きくなり、堰上流堤防の安全性を低下させていた可能性が高いと考えられ、第十堰が堤防の安全性に影響を与えていたと推定されます。

現在に照らし合わせて考えると、第十堰周辺堤防が立派になった現在（写真 5）でも堰の上流と下流の堤防には、洪水流による破壊作用が異なる水位外力が発生する状態が続いています。平成 16 年洪水で国土交通省徳島河川国道事務所が第十堰周辺で 50m 間隔に測定した圧力式観測縦断面図（写真 6）から、現在も洪水時には第十堰の上下流で大きな水位差が発生する危険な状況が続いていることが分かります。

得られる教訓 現状で固定堰の第十堰を全面的に強化し壊れなくすると、洪水流による堤防への破壊作用、堤防負荷が大きくなる懸念があります。このため、第十堰を修繕する場合などは、堤防より強く補強しない視点が重要であります。さらに地域住民による周辺堤防の保護と水防の充実を図ること、いまいちど、吉野川が抱える水害リスク（第十堰）に目を向け水害への備えが必要であることを教えています。

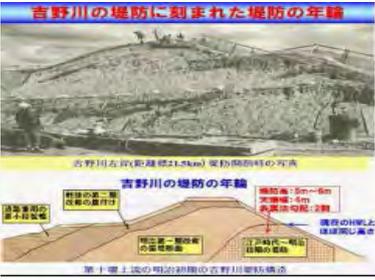
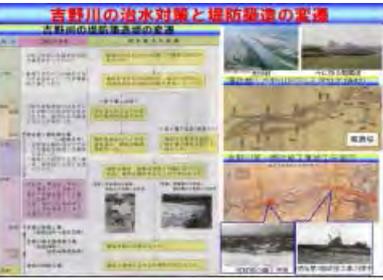
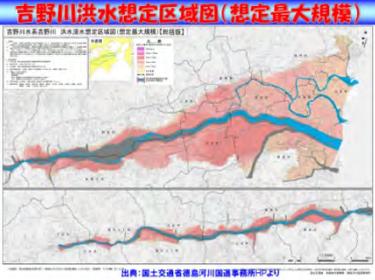
写真 1	写真 2	写真 3						
解説文	<p>沖積平野を流れる大河川の河川堤防の多くは、自然状態の河道に合わせて築堤したことに始まり、その後、災害を契機に嵩上げや拡幅等による補強を繰り返し現在の姿となっています。</p> <p>堤防は土で造られた長大な連続構造物であることが大きな特徴であり、また多くの河川堤防が長い治水の歴史を経て形成されてきたため、内部構造が不透明で水に対して脆弱な構造となっています。</p> <p>写真 1 は、第十堰上流左岸 21.5 km 付近の西条大橋の橋台建設時に吉野川堤防を開削した際の堤防切断面面であり、図は右岸地点の堤防を開削調査したときの堤防切断面で、段階的に築造されてきた吉野川堤防のイメージを示すものであります。</p> <p>また明治 34 年の実測図面からも明治初期の吉野川の堤防規模は確認されており、左岸も右岸もほぼ同じように堤防はいくつかの地層が重なり合っています。これは、各時代における堤防築造・改修の歴史を表しており、いわば堤防に刻まれた社会資本整備の年輪であり吉野川の堤防変遷図であります。</p> <p>写真 2 の図は、各時代における第十堰上流部の吉野川の堤防築造・改修の歴史を表しており、このように吉野川の堤防は、昔からの積み重ねで何重にも複雑に構成された土で造られた長大な構造物となっています。</p> <p>そのため洪水時の抵抗力には不確定要素が大きく、過去の堤防材料特性が把握できないと土質力学の計算手法だけでは、洪水時の堤防の安全性を判定が困難な状況があります。これまでに堤防が経験してきた破堤や漏水などの履歴を情報源として、対策を講ずることが必要です。</p> <p>近年、全国各地で水害が頻発・激甚化する中、平成 27 年 9 月の茨城県などを流れる鬼怒川の堤防決壊による被害を受け、「大洪水は発生するもの」との考えに立ち、吉野川では「想定し得る最大規模の洪水を対象とした洪水浸水想定区域図」(写真 3)を、平成 28 年に作成し地域の水害危険性の周知を行っています。この状況を鑑みて、住民の皆さんには、いまいちど自分の地域に目を向けてほしいと思います。吉野川が抱える「治水の年輪」の堤防構造の水害リスクを知り、水害への意識を高めてください。</p>

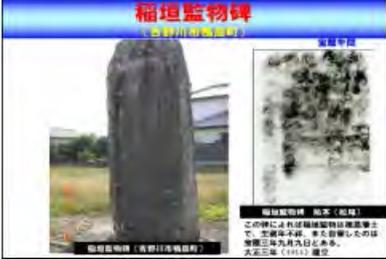
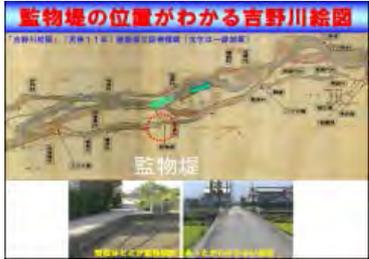
写真 1			写真 2			写真 3		
解説文	<p>徳島県吉野川市鴨島町には、住民を水害から守るため、藩の許可なく堤防を築いたのち、その責任をとって割腹した稲垣監物を祀った監物神社（写真 1、写真 2）があります。</p> <p>吉野川市鴨島町には、吉野川、江川、それに飯尾川という三つの川が西から東へ貫くように流れています。今は江川も飯尾川も、ゆるやかな流れですが、江戸時代には、吉野川がひとたび洪水で氾濫すると、その水がどっと流れて吉野川のように、牛島村（現在の鴨島町牛島）はいつも被害にあっていたところでした。そこで村人たちは、岸之上というところに乗越堤を築いて、吉野川の氾濫水の一部を飯尾川に放流し、被害を最小限にとどめていました。</p> <p>宝暦のころ 藩に、堤防を補強したいと願い出た人がいました。稲垣監物という人です。</p> <p>監物は、堤防を直して、水を南の向麻山の麓の方へ放流すれば、牛島村へ水が侵入するのを防げると考えたのです。しかし、藩からの許可はなかなか出ませんでした。その上困ったことには、この監物の計画に対して、向麻山の麓の上浦地区の村人が反対したのです。確かに、よその村にできた堤防のせいで、自分たちの村に水が押し寄せてきてはたまったものではありません。藩からは許しが出ず、よその村からは反対される。とって、自分たちの牛島村は守らなければならない。監物はどんなに悩んだことでしょう。</p> <p>ある夜ひそかに、村の農民をすべて呼び出すと、一夜のうちに堤防を築いてしまったのです。村人たちの喜ぶ姿を見て、監物はほっとしましたが、一緒には喜ばませんでした。堤防が完成した朝早く、監物は堤の上のぼると、そこで切腹してしまったのです。</p> <p>「村人たちに罪はない。私ひとりの一存でやったこと。」という思いから、責任を一身に背負って死んだのでした。参考までに写真 3 に監物堤防の位置をしめした図を示す。</p>

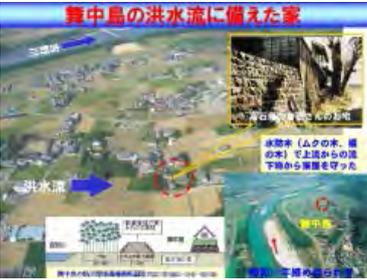
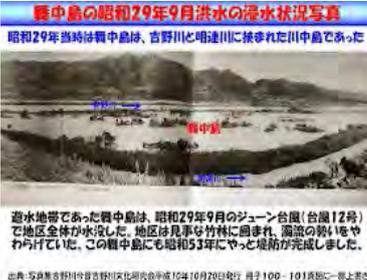
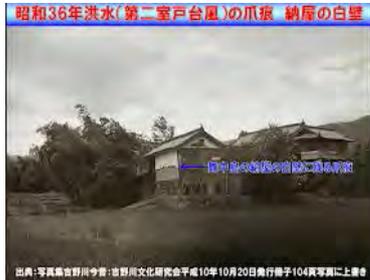
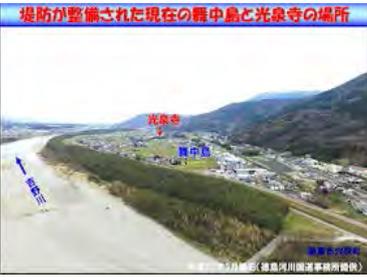
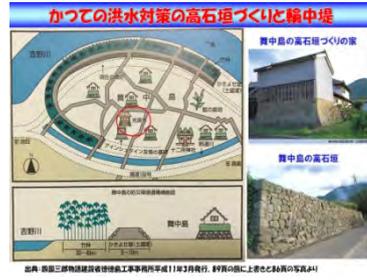
写真 4		写真 5						
	<p>徳島県美馬市穴吹の舞中島には、吉野川の洪水流に備えた家(写真 1)が築かれています。</p> <p>上田氏は『水害防備林』中で、舞中島の水防竹林が人家および農地を守った竹林として、昭和 29 年 9 月洪水(写真 2)で深く浸水しながら流失を免れた人家の痕跡写真(写真 3)を示しています。</p> <p>加えて上田氏は「島の耕地を守るため周囲を 30~40m 幅の竹林で囲んで輪中をつくっている。この地の家屋は高石垣の上に建てられているにもかかわらず、当時の洪水では土台の石積みよりもさらに 2m まで浸水した。しかし大部分は数時間の冠水にとどまり、家屋の損害はわずかであった。吉野川沿岸においては、もし河岸に竹林がなければ、さらに甚大な被害をうけていたとの感を深くすると同時に、現存する竹林の配置や仕立て方に留意すれば、最小限の被害にとどめることができる」とその効果を述べています。</p> <p>舞中島は、吉野川と派川明連川に囲まれたもともと川中島であったが現在は写真(写真 4)のように明連川が新堤防で締め切られています。</p> <p>かつては村の自力による治水工事(歓農普請)が盛んに行われ輪中堤がありました。写真 5 の図のような竹林や石巻提、高石垣の上に家を築く城構えのような家も多く建てられ水害対策が講じられ、現在もその多くが残っています。</p>								
得られる教訓	石垣で家を高くし、竹林等をめぐらし洪水に備え、水害から自分たちの命や生活を守るために、長い経験の中で培われた水防の家づくりの学ぶことを教えています。

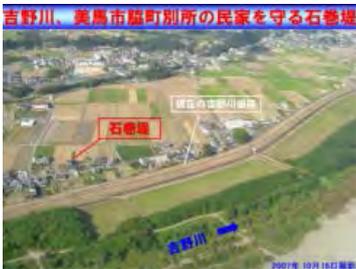
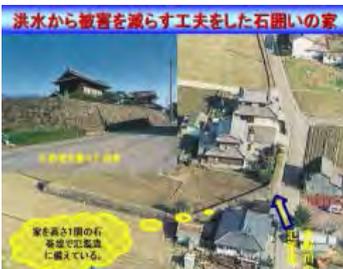
写真 1		写真 2						
解説文	<p>吉野川上流の北岸の美馬市脇町別所(写真 1)には、堤防の表面を石で被った石巻堤で家を守っている石囲いの家(写真 2)があります。</p> <p>石囲いの家は、高石垣の家と同様に洪水から家屋の流出をまぬがれる手段の一つで徳島県美馬市脇町別所には、現在も 2 軒残っています。そのうち高部家の石囲いは、写真のように高さ 1.8m、底幅 3～4 m で天幅 2 m ほどあり総延長は 100m 以上で昔のままの状態が残っています。</p> <p>この石囲いは個人が築いた石巻堤で水の流れが直接あたる東西側と南側に設けられています。洪水が発生すれば石囲いの上に飲料水を汲みおいた桶をあげたり、また流木等が流れ寄せて来たら石囲いの上から棒で押しのけていたといいます。まさに洪水の被害を減らすための智恵と工夫であります。</p> <p>この無堤防時代の吉野川の洪水から家を守るための防災風土資源と云えます。</p>								
得られる教訓	洪水に対する自衛手段として洪水流が流れてくる方に石巻堤を築き、洪水に備えた石囲いの家づくり、かつての自助対策に学ぶことを教えています。								
教訓分類	被害防止	準備	災害対応	復旧・復興	自助	共助	公助	ハード	ソフト
時代	江戸時代以前	江戸時代		明治・大正	昭和 30 年代まで	昭和 60 年代まで	平成以降

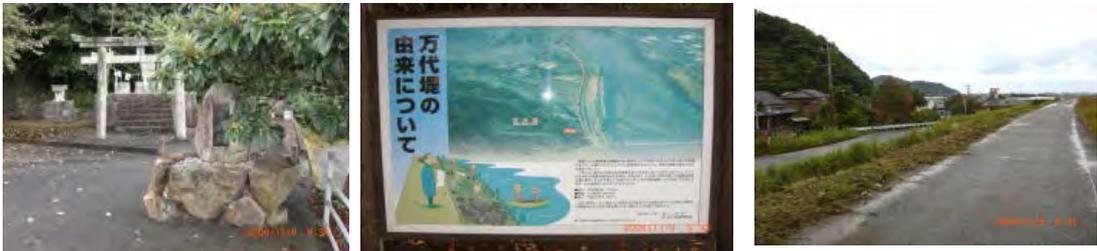
<div style="display: flex; justify-content: space-around; margin-top: 10px;"> 写真 1 写真 2 写真 3 </div>								
解説文	<p>那賀川の北岸堰の左岸側の山付けの堤防に写真 1 のような万代堤の記念碑があります。</p> <p>那賀川水系河川整備計画によると、「江戸時代の元禄年間（1690 年頃）より、新田開発の必要性から、那賀川下流部の治水事業がはじまった。その頃、現在の阿南市の東部臨海部はまだ海底の状態であったが、この頃から、川の両岸に竹藪をつくる以外に、随所に低い堤防が築かれはじめた。</p> <p>これらの堤防は、川沿いに低い堤防を二重ないし三重につくり、洪水時には水の一部分をはん濫させて水勢を弱め、家屋や田畑の被害を少なくしようとしたものであったが、むろん安全なものではなく、洪水のたびに被害を受け、その上破損した堤防の修復にも追われるありさまであった。</p> <p>天明 8 年（1788 年）に大洪水があったことが記録に残っている。この様子を憂えた組頭庄屋や吉田宅兵衛（よしだたくべえ）が、五ヶ年の歳月をかけ古毛地区に延長 594 間（1,070m）の「万代堤（ばんだいづつみ）」を築いた。」としています。</p> <p>現地の看板（写真 2）には万代堤の由来が記されています。その付近から那賀川下流の現在の堤防の状況を示したものが写真 3 です。</p> <p>このように那賀川の堤防は過去の積み重ねで現在の安全基盤が確保されていることがわかります。</p>								
得られる教訓	万代まで続けという名前の由来、堤防の建設と維持に費やされた先人の苦勞を知ることや堤防の社会資本は過去から積み上げにより成り立っていることを教えています。

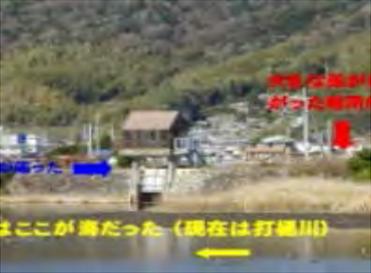
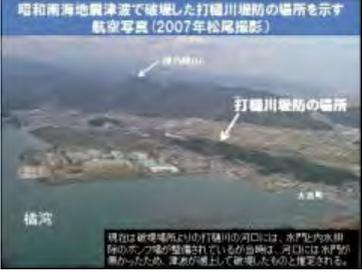
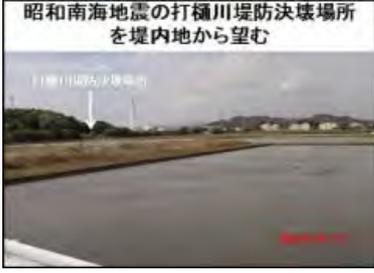
写真1	写真2	写真3
解説文	<p>昭和 21 年 12 月 21 日午前 4 時過ぎの南海地震の時のことを阿南市見能林町に嫁いだ女性が義父から教えられた地震後の心構えを大切にされたため津波から家族を守ることができたという体験談が、四国防災八十八話の第 21 話に語られています。</p> <p>「一二月一二月未明の南海地震の時のことです。グッ！ グッ！ 突然襲った地震に、私は今まで経験したことのない大きな衝撃を受け、ただならぬ危険を身に感じました。津波が来る、必ず津波がやって来ると思いました。私は子どもたちを素早く戸外へ連れ出し、モチの木を皆でかかえてきました。早くどこか高い所へ避難しなければと思い、家族に身仕度をさせ、塩・味噌・米など非常食品を持って、近所の高いお家に避難させてもらいました。その直後、晴間の中に、津波の轟音が聞こえてきました。時間がたち、夜も明け、私たちが家へ帰って来たところ、家、家具、収穫したばかりのお米など、ありとあらゆる物すべてが泥まみれとなり、眼も当てられぬ有様でした。また、家の前の道路には、200 トン級の船が打ち上がっていました。時間が経つにしたがって、お隣の人も、避難先から帰って来て、無事であったことを共に喜び合いました。こうした未曾有の出来事の中に、一人の怪我人も出なかったことは、今は亡き父の日頃の教訓のお蔭なのです。」と語られています。</p> <p>写真1、2、3は、その船が橘湾から打樋川を遡上した津波で打ち上がった打樋川堤防決壊場所付近の現在の状況であります。</p>

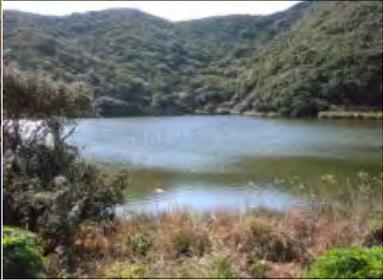
<p>写真 1</p>

<p>写真 4</p>								
解説文	<p>写真の蒲生田池は四国最東端の岬「蒲生田岬」の近くにあります。その池の様子は写真 1、2 に示します。</p> <p>中央防災会議 「東北地方太平洋沖地震を教訓とした地震・津波対策に関する専門調査会」(成 2 3 年 6 月 1 7 日議事概要によると、「土佐湾の湾奥のただす池では、約 4800 年前まで記録が残っており、その間 14 回、津波砂層が見られる。また、九州東部の龍神池では、宝永、正平、天武やその前の発生履歴も含め、3300 年間で 8 回 繰り返しており、間隔は最短で 300 年から 350 年のインターバルが 5 回、700 年のインターバルが 2 回あることが分かっている。さらに、土佐湾の蟹ヶ池の津波堆積物から、約 2000 年前に宝永の砂の約 2 倍から 3 倍くらいの厚い砂を持ち込む、津波があったことが分かっており、それ以前と以降では堆積環境が大きく異なる。現在、南海トラフ沿岸域では最大約 7000 年前までの記録を取ることができるが、7000 年を超える、例えば 1 万年に 1 回、例えば 30m を超えるような津波に関しては、答えることができない。一方、津波堆積物の厚さから少なくともこの 7000 年間に 30m を超えるような津波発生に関しては考えなくてよい。また、宝永クラスがほぼ 300 年から 350 年に 1 回来ており、2000 年前に一度、その約 2.5 倍程度の津波砂層が見られる。」という巨大地震の津波砂層痕跡からわかってきたことが述べられています。</p> <p>蒲生田池については、写真 3 に示す「約 7000 年前までの巨大津波の繰り返し」の表の中で、津波砂層痕跡のある池の一つとなっています。最後に、蒲生田集落側から津波砂層痕跡がある蒲生田池が鮮明に映っている現在の航空写真(写真 4)にその場所を示す。</p>

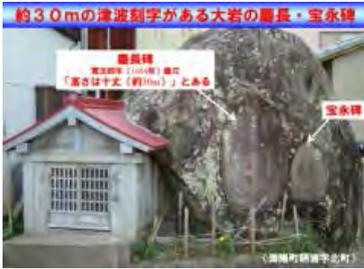
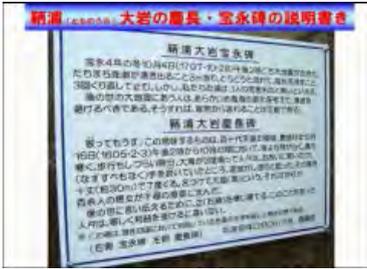
写真 1		写真 2		写真 3				
解説文	<p>宝永 4 年 10 月 4 日 (1707 年 10 月 28 日) 震潮の旧記写しの中で、興味を惹く話があります。「古老の言い残したことを伝える者の言うには、その津波は十六夜の出る月を隠して、山より高く入って来た。(後略)」とあり、巨大津波が発生したこと伝えていいます。同じ海陽町の鞆浦 (ともうら) には、津波高、十丈 (30m) の記述がある碑があります。鞆浦漁港のそばに写真 1、2 のような幅 5 m、高さ 3 m の大岩があります。この岩には、慶長地震と宝永地震のことが彫り込まれています。「謹んで申しあげる。右意味するものは、人皇百十代の御時、慶長九年十二月十六日午後二時ごろから十時ごろまでの間、常より月が白く、風が寒く、歩行もしづらい時分、大海が三度どよめいて人々大いに驚いたが、為すすべ手をこまねいていたところ、海面では逆波が頻りに立った。その高さは十丈 (約 30m)、寄せ来ること七回。名付けて大塩 (潮) という。そればかりか男女千尋の海底に沈むもの百余人。後代に言い伝えるために、之 (石碑) を奉じ建てる。このことを知った後世の人々は等しく利益を受けるに違いない。宝永四年の冬十月四日午後二時ごろ土地が大揺れした。たちまち、海潮湧き出ずること一丈 (約 3m) 余り。どくとくと流れて高台を浸すこと三回にして止まる。しかし、私たちの浦は一人の死者もなく幸いと言える。後世の大地震にあう人は、最初から海潮の変化を考慮して津波を避けるべきである。そうすれば被害を免れることは可能である。」とあります。最初から慶長の 30m の津波を考えて避難するべきであると、具体的な対処の術を伝えています。</p> <p>慶長地震と宝永地震のことが彫り込まれた大岩の津波碑の場所を現在の航空写真(写真 3)に示します。</p>

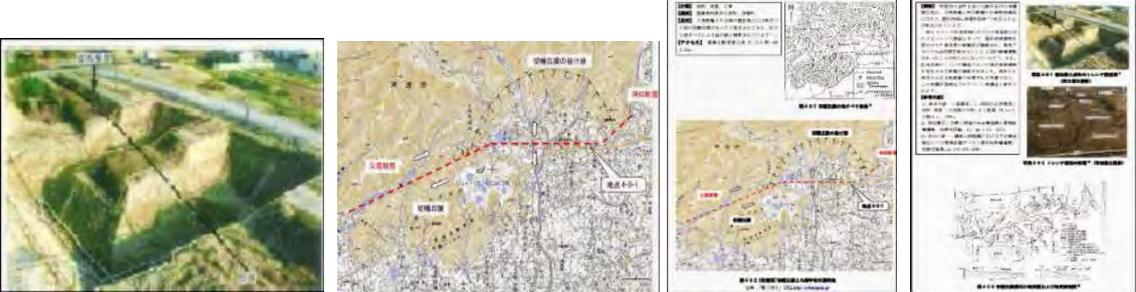
写真 1	写真 2	写真 3	写真 4					
解説文	<p>徳島県阿波市土成町の四国八十八箇所の 8 番札所の熊谷寺、仁王門の近くの高速道路横に扇状地面に地溝状凹地が形成されています。</p> <p>香川大学工学部長谷川修一教授は、四国の地盤 88 箇所 4 番 - 3 の中で、写真 1 の徳島県土成町のトレンチ調査溝や写真 2 の切幡丘陵と九頭字谷川扇状地 (位置図) を示し、「父尾断層より北側の扇状地上には地すべり前の切幡丘陵があったと推定されており、巨大な地すべりによる抜け跡と解釈されています」と紹介しています。</p> <p>詳細は、社団法人四国建設弘済会平成 22 年 2 月発行の四国の地盤 88 箇所 4 番 - 3 の中で、写真 3、写真 4 の資料のように見所、アクセスなどが紹介されています。</p>								
得られる教訓	四国八十八箇所 8 番札所の熊谷寺、仁王門の近くの高速道路横に扇状地面に地溝状凹地が形成されていることを教えてくれています。								
教訓分類	被害防止	準備	災害対応	復旧・復興	自助	共助	公助	ハード	ソフト
時代	江戸時代以前	江戸時代	明治・大正	昭和 30 年代まで	昭和 60 年代まで	平成以降

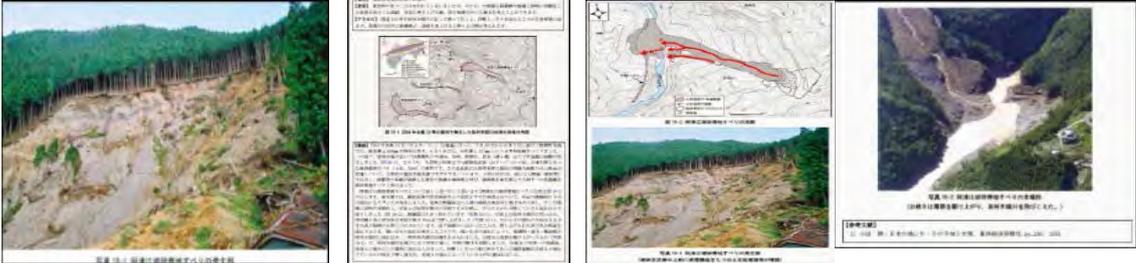
<p style="text-align: center;">写真 1 写真 2 写真 3 写真 4</p>								
解説文	<p>徳島県那賀町木頭の阿津江には平成16年台風10号により発生した大規模な崩壊跡や崩壊と同時に流動化した岩層が流下した流路、対岸に乗り上げた跡などを見ることができます。</p> <p>この台風10号の通過に伴って、7月30日から8月2日に掛けて那賀町木頭では、総雨量2,050mmの降雨があり、8月1日には、日雨量1,317mmという日本記録をつくりました。この雨で、坂州木頭川沿いでは、大規模な崩壊が発生しました。国道195号を坂州木頭川に沿って遡って行くと符殿トンネルを出たところが災害現場(写真1)です。</p> <p>香川大学工学部長谷川修一教授は、四国の地盤88箇所16番の中で、阿津江破碎帯地すべり発生部の写真1や台風10号の豪雨発生した坂州木頭川の崩壊分布図などを示し、発生した当時の様子を四国の地盤88箇所16番の中で、写真2、3、4の資料のように詳細に紹介しています。</p>								
得られる教訓	大量の降雨による破碎帯地すべりの発生により、坂州木頭川に土砂が流れ込み閉塞した後、河川水が斜面を駆け上がって流れた状況が発生したことを教えています。								
教訓分類	被害防止	準備	災害対応	復旧・復興	自助	共助	公助	ハード	ソフト
時代	江戸時代以前	江戸時代		明治・大正	昭和30年代まで		昭和60年代まで	平成以降

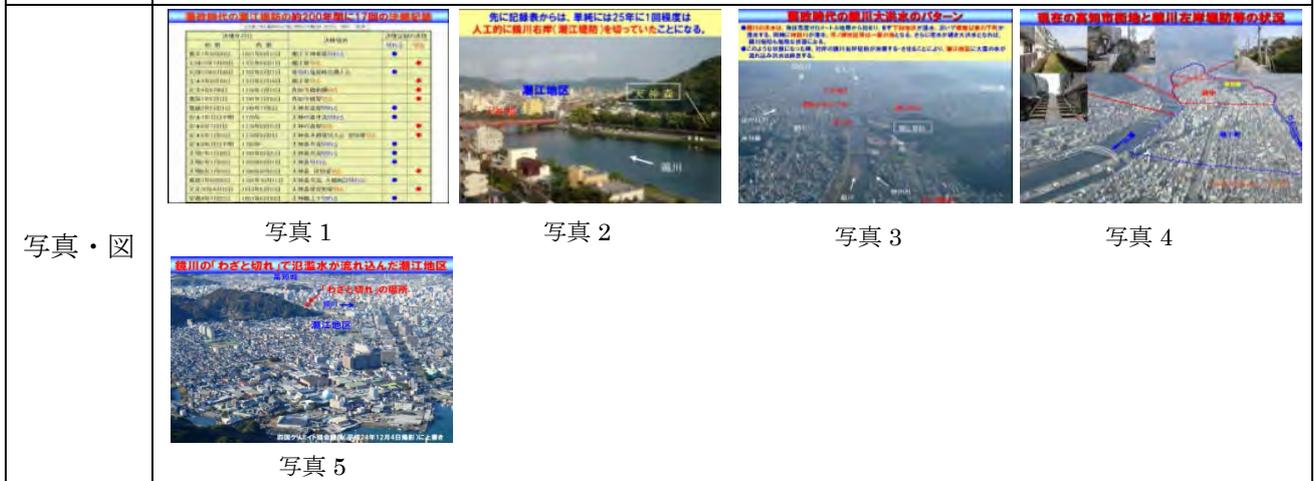
解説文	<p>古文書に残る藩政時代の鏡川右岸（潮江）堤防は、表（写真 1）のように、寛文 1 年（1661 年）から安政 4 年（1857 年）の約 200 年間に 17 回の決壊記録が残っています。単純には 12 年に 1 回程度、決壊していたことになります。決壊場所は天神の森井流（水門）付近（写真 2）から役知にかけての堤防が多くなっています。「堤切れ水潮江へ押し込み申すに付き大川の水急に干る」と潮江堤防が決壊すれば、大量の氾濫水が潮江地区に流れ込み、鏡川は急速に減水して城下の洪水は終息に向かう（写真 3）言います。</p> <p>土佐藩は高知城下を大洪水から守るために潮江堤防を破壊して鏡川の洪水を潮江地区に流し込み、鏡川の水位を下げる方法を最後の手段として用意をしていたと云われています。</p> <p>表（写真 1）には潮江堤や天神の森を「切る」という表現があります。城下が危なくなったので強制的に堤防を切ったことを示しているとも考えられます。その回数は約 200 年の間に 8 回あります。</p> <p>これは、堤防をわざと決壊させ、そこからこの膨大な水を流して重要な場所の被害を軽減する江戸時代には、度々行われてきた方法で「わざと切れ」と呼ばれていたものです。</p> <p>しかし、潮江の堤防が再三決壊をしているのに対して、城下の大堤（鏡川左岸堤）が決壊したという記録は見つかりません。このことは、城下町を守るため、左岸堤防を強く大きくしたことと、潮江の堤防を鏡川左岸堤防なみに強く高く築くことをせず、城下側堤防よりも低く強度もいくらか弱めに築いていたと推察することもできます。そのせいか、現在の鏡川左岸堤防は写真 4のような準スーパー堤防になっています。</p> <p>現在の航空写真（写真 5）に、江戸時代の鏡川の「わざと切れ」の場所と氾濫水が流れ込んでいた潮江地区の発展した今日の様子を示す。</p>								
------------	---	--	--	--	--	--	--	--	--

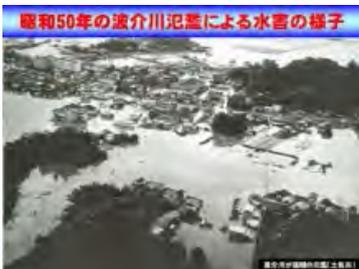
写真1		写真2		写真3				
解説文	<p>高知県の土佐市には、「寸志夫」（すんしふ）という言葉があります。高知県の波介川（写真1）に関する史料によると、川底を「寸志夫」（すんしふ）で掘るといふ記録が残されています。</p> <p>寸志夫とは、自発的に無償で仕事をする事です。今日で言うところの「ボランティア」の事です。藩政期の波介川では、川の水はけを良くするために、村人たちが自発的に川底を掘る作業を行っていました。</p> <p>土佐市史によると「文政十一年（1828）、大洪水に見舞われた時、村の人々は庄屋を中心に話し合い、波介川の水はけを良くして、洪水による被害を少なくするために、川床を掘る作業をすることにしました。」藩からの命令ではなく、村人が自分たちの意志で自発的に出たので、「寸志夫」と呼ばれています。この時に村人が川床を掘ったのは、初田と出間の二箇所でした。これは、波介川の全長から言うと、ごく部分的なものでした。しかし、これ以降、村人は村を水から守るためには藩に頼るだけではなく、自分たちも応分の協力をしようというようになりました。</p> <p>寸志夫を実行するために見事な組織が作られていました。</p> <p>村々に差配役が組頭級から選ばれて、銀、米、その他の調達をしました。責任者の庄屋は現地に詰めました。また、監督に来る郷廻の役人の接待から祈祷のための神官、僧侶の接待、さらに角力場、角力取りの宿割りからはじまって警備まで行き届いていました。経費については、地主、富裕層が負担していました。封建社会の中で人々は忍苦を強いられながらも自覚を高めていたのです。このような村人の熱意が藩に届き、その後、藩による波介川の改修工事につながることになりました。そして高知県や、国の波介川の改修工事に受けつがれました。昭和50年には写真2のような大きな水害を受けました。</p> <p>地域の200年以來の懸案であった波介川河口導流通水式が平成24年5月19日行われ、現在、写真3のような波介川河口導流堤防や水門が完成し住民の悲願が達成されています。</p>

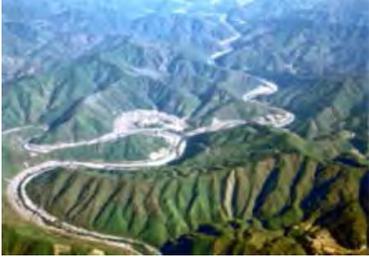
<p>写真 1</p>

<p>写真 3</p>		
解説文	<p>高知県四万十町の四万十川の中流では四万十川が大きく蛇行を繰り返しながら大正で最大の支流である梶原川と合流します。</p> <p>このような蛇行状の曲がりくねった谷の中を流れる河流の状態を穿入（せんにゅう）蛇行といいます。穿入蛇行は、流域の山地が隆起する前に蛇行していた河川が、山地の隆起に伴い、山地を削り込みながら蛇行を続けたと考えられています。</p> <p>四万十川は穿入（せんにゅう）蛇行（写真 1）が発達していることで有名な一級河川であります。</p> <p>山地が蛇行する四万十川はの水衝部（凹岸）は、急傾斜の攻撃斜面となっています。これに対して、対岸の凸岸は、滑走斜面と呼ばれ、河床には蛇行州が形成されます。</p> <p>四万十川沿いの集落の多くは蛇行州が隆起した河岸段丘上に立地しています。</p> <p>詳しくは四国の地盤 88 箇所 42 番で、写真 2、3 の資料のように紹介されています。</p>								
得られる教訓	穿入蛇行河川の凸岸の河床に形成された蛇行州での砂礫や凹岸の岩盤上の巨礫などの堆積の特徴などから川の浸食作用などを特徴を知ることができることを教えています。								
教訓分類	被害防止	準備	災害対応	復旧・復興	自助	共助	公助	ハード	ソフト
時代	江戸時代以前	江戸時代	明治・大正	昭和 30 年代まで	昭和 60 年代まで	平成以降

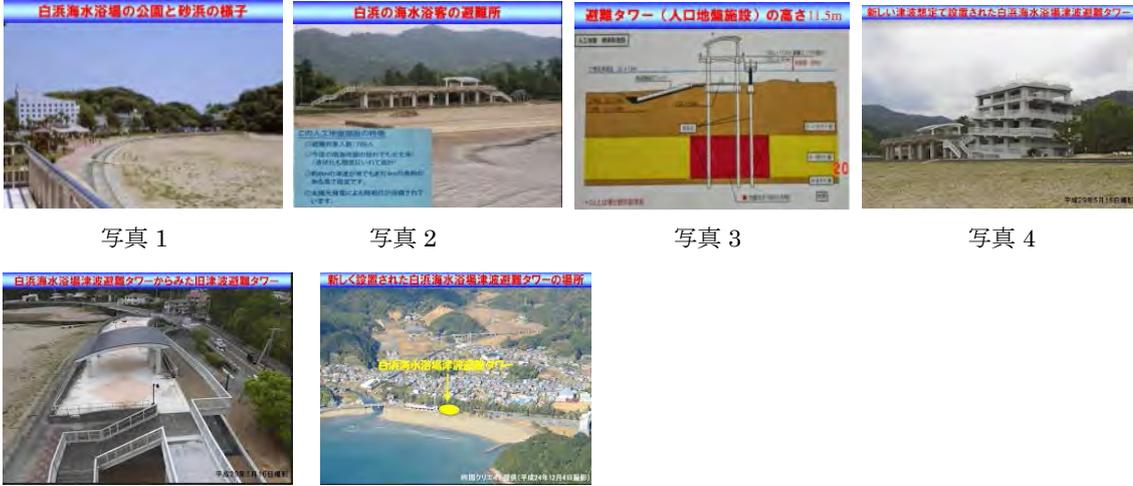
<p>写真1 写真2 写真3 写真4</p> <p>写真5 写真6</p>								
解説文	<p>東洋町の白浜には四国屈指の遠浅の砂浜海岸で、夏には、大勢の海水浴客で賑わう白浜海岸（写真1）があります。</p> <p>この白浜海岸には、平成12年3月に発表された南海トラフ巨大地震想定津波以前の安政南海地震想定津波高7.6mに対する11.5mの避難塔が写真2、3のように作られています。</p> <p>このように地元住民だけでなく、外から来ている海水浴客が避難する場所がすぐわかる避難場所の整備も必要です。多くの津波被害を受けてきた記録、防災風土資源がある地域の先進的な取り組みです。</p> <p>しかし新しい南海トラフ巨大地震の津波想定で再度高さの見直しや近くの避難ビルの指定など、巨大地震の津波想定に備えた避難方法の検討がなされ、現在は写真4、5のような新しい津波避難タワーが平成29年3月に造られています。旧津波避難タワーの横、写真6の場所に新しい白浜海水浴場津波避難タワーが整備されています。</p>								
得られる教訓	歴史地震津波の推定津波高さや想定津波高から白浜の海水浴客の避難先の妥当性を評価することを教えています。								
教訓分類	被害防止	準備	災害対応	復旧・復興	自助	共助	公助	ハード	ソフト
時代	江戸時代以前	江戸時代	明治・大正	昭和30年代まで	昭和60年代まで	平成以降

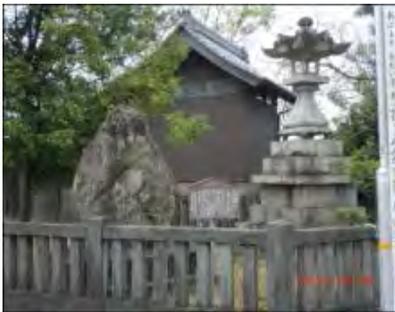
<p>写真1</p> </div> <div style="text-align: center;">

<p>写真3</p> </div> </div>								
解説文	<p>香南市岸本の飛鳥神社境内には、自然石に懲愆（ちょうひ）（懲りて慎む）と刻まれた安政地震津波の碑（写真1）があります。</p> <p>毎日新聞高知支局発行の歴史探訪、南海地震の碑を訪ねての中には、宝永地震の言い伝えを昔話として油断したために、大きな被害が出たことを、後世の戒めとして、この石碑を作ったことが彫り込まれています。この石碑の自然石を手居から岸本の飛鳥神社まで運ぶのに2日を要したことやこの碑文を誌した人が当時香我美郡奉行の役人であったこと。この時の体験録を「大地震覚書」に記したことなどが詳しく紹介されています。</p> <p>写真1は現在の岸本飛鳥神社境内の懲愆碑を望んだものであります。写真2は、歴史探訪、南海地震の碑を訪ねての中で紹介されている懲愆碑の拓本であります。</p> <p>現在の航空写真（写真3）に岸本飛鳥神社の安政地震津波懲愆碑を示します。岸本飛鳥神社は香宗川放水路の横にあり、現在は海岸堤防出来ていますが、海岸からは約400m浜堤（波で出来た微高地）にあります。背後は香宗川が流れる低地になっている様子がよく分かります。</p>

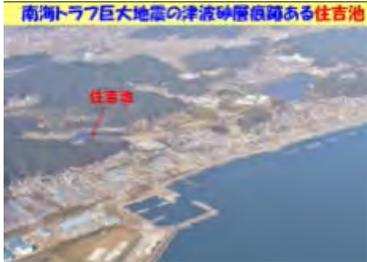
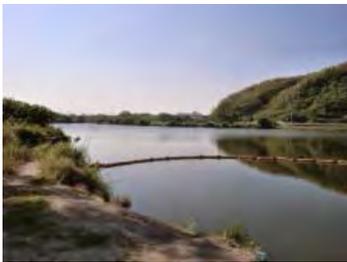
<p>写真 4</p>								
解説文	<p>津波砂層痕跡がある住吉池は高知新港の北側の山に挟まれた低地（写真 1、2）にあります。</p> <p>中央防災会議「東北地方太平洋沖地震を教訓とした地震・津波対策に関する専門調査会」（平成 23 年 6 月 17 日議事概要）によると、写真 3 の図のように「土佐湾の湾奥のただす池では、約 4800 年前まで記録が残っており、その間 14 回、津波砂層が見られる。また、九州東部の龍神池では、宝永、正平、天武やその前の発生履歴も含め、3300 年間で 8 回 繰り返しており、間隔は最短で 300 年から 350 年のインターバルが 5 回、700 年のインターバルが 2 回あることが分かっている。さらに、土佐湾の蟹ヶ池の津波堆積物から、約 2000 年前に宝永の砂の約 2 倍から 3 倍くらいの厚い砂を持ち込む、津波があったことが分かっており、それ以前と以降では堆積環境が大きく異なる。現在、南海トラフ沿岸域では最大約 7000 年前までの記録を取ることができるが、7000 年を超える、例えば 1 万年に 1 回、例えば 30m を超えるような津波に関しては、答えることができない。一方、津波堆積物の厚さから少なくともこの 7000 年間に 30m を超えるような津波発生に関しては考えなくてよい。また、宝永クラスがほぼ 300 年から 350 年に 1 回来ており、2000 年前に一度、その約 2.5 倍程度の津波砂層が見られる。」という巨大地震の津波砂層痕跡からわかってきたことが述べられています。住吉池は、写真 3 に示す「約 7000 年前までの巨大津波の繰り返し」の表の中で、津波砂層痕跡のある池の一つとなっています。</p> <p>現在の航空写真（写真 4）に浜堤（波で出来た微高地）の集落の背後にある住吉池を示す。</p>

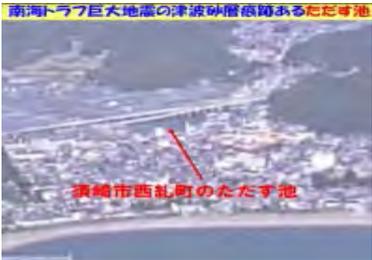
<p>写真1</p>

<p>写真4</p>					
解説文	<p>ただすが池は高知自動車道の須崎中央を降りた直ぐ直下(写真1)にあります。現地の地上写真を写真2に示します。中央防災会議「東北地方太平洋沖地震を教訓とした地震・津波対策に関する専門調査会」(平成23年6月17日議事概要)によると、「土佐湾の湾央の札が池では、約4800年前まで記録が残っており、その間14回、津波砂層が見られる。また、九州東部の龍神池では、宝永、正平、天武やその前の発生履歴も含め、3300年間で8回繰り返しており、間隔は最短で300年から350年のインターバルが5回、700年のインターバルが2回あることが分かっている。さらに、土佐湾の蟹ヶ池の津波堆積物から、約2000年前に宝永の砂の約2倍から3倍くらいの厚い砂を持ち込む、津波があったことが分かっており、それ以前と以降では堆積環境が大きく異なる。</p> <p>現在、南海トラフ沿岸域では最大約7000年前までの記録を取ることができるが、7000年を超える、例えば1万年に1回、例えば30mを超えるような津波に関しては、答えることができない。一方、津波堆積物の厚さから少なくともこの7000年間に30mを超えるような津波発生に関しては考えなくてよい。また、宝永クラスがほぼ300年から350年に1回来ており、2000年前に一度、その約2.5倍程度の津波砂層が見られる。」という巨大地震の津波砂層痕跡(写真3の図)からわかってきたことが述べられています。ただすが池は、「約7000年前までの巨大津波の繰り返し」の表の中で、津波砂層痕跡のある池の一つとなっています。現在の航空写真(写真4)に高知自動車道の直下にある札が池を示す。</p>

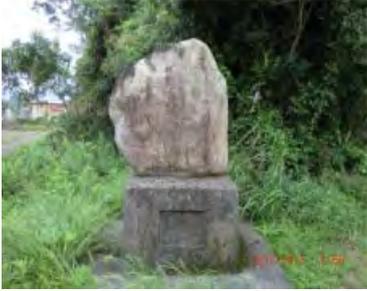
<p>写真1</p> </div> <div style="text-align: center;">

<p>写真3</p> </div> </div>								
解説文	<p>黒潮町の東部、伊田地区の旧国道沿いにある金比羅神社(写真2)入り口に安政南海地震の津波のことを記した石碑(写真1)があります。かつてこの付近にあった松山寺の住職、文端の文字が刻まれています。文面は、次の通りで「すずなみきたるときは、ふねを十丁ばかりおきへかけとも申事甚(もうすことはなはだ)よし 安政元年甲十一月四日、すずなみ来。同五日七つ頃大じしん大しお入り。浦一同りゆうしゅつ。是よりさき百四十年より百五十年まで用心すべし 為後世 記之 松山寺住 行年六十四 文端 自作」とあり、分かりやすく多くがひらがなで書かれた碑文であります。高知県では、安政元年11月4日、東海地震による揺れを感じ、その後、紀伊半島の向こうからやって来た津波の余波も観測されました。</p> <p>この小さな津波は、ここでも「すずなみ」と呼ばれています。写真3には伊田の金比羅神社の安政地震碑の場所を示す。</p>

得られる教訓	わかりやすく多くが、ひらがなで「是よりさき百四十年より百五十年まで用心すべし」などと書かれ、南海地震が周期的に発生することを教えています。								
教訓分類	被害防止	準備	災害対応	復旧・復興	自助	共助	公助	ハード	ソフト
時代	江戸時代以前	江戸時代	明治・大正	昭和30年代まで	昭和60年代まで	平成以降

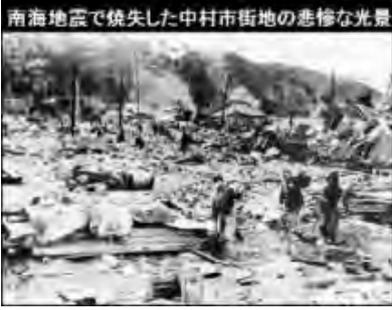
<p>写真 1</p> </div> <div style="text-align: center;">

<p>写真 4</p> </div>								
解説文	<p>四万十市中村の為末公園内に昭和南海地震の碑（写真 1）があります。</p> <p>昭和 21 年 12 月 21 日午前 4 時過ぎ、大地震が、地盤が軟弱な中村のまちを襲いました。当時の全町 2 千余の家屋のほとんどを全半壊させ、夜明けまでに町は廃墟（写真 2）となりました。</p> <p>まもなく町中から燃え上がる火の手が拡大し、町並みを払いました。まだ明けやらぬ地震直後、あっちこっちで人家が火を発生し、燃え上がった火の手はみるみるうちに家々に燃え移り、猛火となって凄惨な光景を呈し、多く人家を焼き払ってようやく鎮火しました（写真 3）。</p> <p>四国防災八十八話の 47 話で当時、女学校だった人の記録に基づく話が紹介されています。</p> <p>現在の航空写真（写真 4）にもと城山の為末公園内にある昭和南海地震碑の場所を示します。昭和南海地震後の火災で焼失した中村の街（写真 2、写真 3）が 74 年後の現在、見事に復興し発展している様子が分かります。</p>

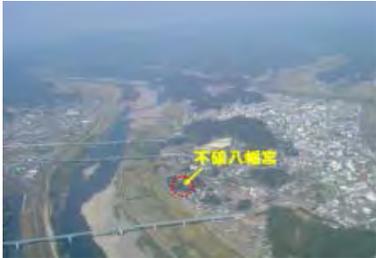
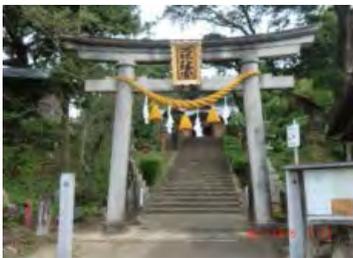
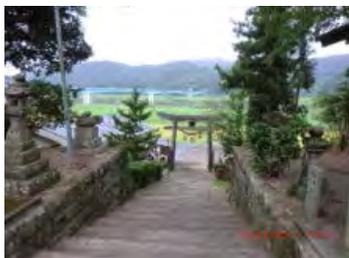
写真1		写真2		写真3				
解説文	<p>四万十市の中村には、宝永地震で松並まで津波が来たと云われる不破八幡宮があります。</p> <p>写真1は河口から8Km地点の四万十川沿いにある不破八幡宮の位置を示したもの、写真2は現在の県道から現在の不破八幡神社を望む写真、写真3は、逆に不破八幡神社境内から県道と四万十川を望んだ写真であります。</p> <p>都司嘉宣らの『谷陵記』の記載に基づく宝永地震津波（1707）の高知県における津波浸水標高、津波工学研究報告第30号、2013、P143-158の記述、【不破（ふば）「潮ハ八幡ノ並松迄、家ハ上ニ同」とある。</p> <p>不破八幡神社の拝殿は階段を上がった台地の上にあるが、この台地の上の松は1本もない。したがって鳥居の前を横切る現在の県道に昔は松並木になっており、これが「八幡の並松」の道であったと推定される。そこで、神社メの位置での県道の道路の測道を測量した。測定値は標高8.3mを得た。この数値をここでの津波浸水高とする。】として不破地点の津波高8.3mの推定根拠として不破八幡宮を取り上げています。</p>								
得られる教訓	<p>不破（ふば）「潮ハ八幡ノ並松迄、家ハ上ニ同」とある古文書の記録と不破八幡神社の位置から宝永地震津波が四万十川を遡上したことが推定できます。</p>								
教訓分類	被害防止	準備	災害対応	復旧・復興	自助	共助	公助	ハード	ソフト
時代	江戸時代以前	江戸時代	明治・大正	昭和30年代まで	昭和60年代まで	平成以降

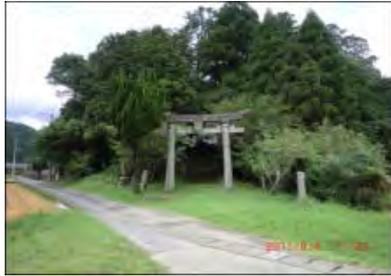
<p>写真 1</p>

<p>写真 4</p>	
解説文	<p>四万十市中村で国道 56 号から分かれ、通称サニーロードと呼ぶ、国道 321 号を四万十川に沿って南下、土佐清水市に向かうと、伊豆田峠のトンネルを抜けた、下ノ加江にある五味天満宮（写真 1）に安政南海地震の碑（写真 2）があります。この碑には旧国道トンネルが開通した時に、峠からこの神社に移転したことを添え彫りしてあります。碑文は 11 月 4 日の安政南海地震の津波を「すずなみ」と書き、大地震の前兆現象と考えていたことが伺えます。</p> <p>また宝永地震津波では、郷土史家の間城龍男氏が、著書「宝永大地震―土佐最大の被害地震―」の中で写真 3 のような下ノ加江付近津波浸透図（写真 3）を示し、各種資料から、「下ノ加江：「潮は苜の木まで浜より行程一里、故の市井は海底に沈没し」 津波は山に達しほとんどどの人家は流失した。下ノ加江川を遡上した津波は、海岸から約 4.5km 上流のちしやの木付近まで達した。</p> <p>言い伝えに「小方円通院の石段が三つ残る所まで津波が来た」とあるが、円通院は移転しており当時の所在地は不明である。また、人家の流失した跡は地盤の沈降によって海となったのである。」としています。写真 4 に現在の下ノ加江川の河口部の航空写真を示します。この写真から下ノ加江川を遡上した宝永地震の津波は、河口から上流約 3km にある五味天満宮より、さらに上流の海岸から約 4.5km のちしやの木付近まで達したことが想像できます。</p>

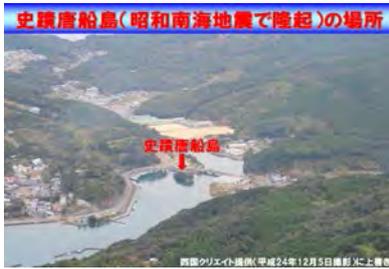
<p>写真6</p>						
解説文	<p>1946年12月21日の午前4時19分に発生した昭和南海地震の被害記録は、写真や新聞報道、史蹟などに多く残されています。その中で四国地方では地盤隆起や沈降の地盤変動が発生しています。特に高知県では、地盤沈降により高知市東部一帯の浸水が長く続いたことが知られています。一方で、室戸岬や足摺岬の周辺地域では海岸が隆起しました。</p> <p>その隆起を象徴する隆起海岸が足摺岬に向かう所の土佐清水市の清水港に浮かぶ小さな島にあります。昭和21年南海地震によって80cm隆起した唐船島です。</p> <p>写真1のように、現在も、その隆起した汀線のあとが残る唐船島が史蹟として国指定天然記念物に指定(写真2)されています。参考までに高知大学の岡村先生が整理した昭和南海地震による地殻上下変動図(写真3)を示します。</p> <p>また高知大学理学部 横山俊治教授が四国の地盤88箇所45番-2の中で、写真4、5の資料のようにその状況を詳しく紹介しています。</p> <p>このように南海地震では地盤沈降と隆起が起こることを前提に地震津波対策を考えていく必要があります。現在の航空写真(写真6)に清水港の西端の入り江にある唐船島の場所を示します。</p>

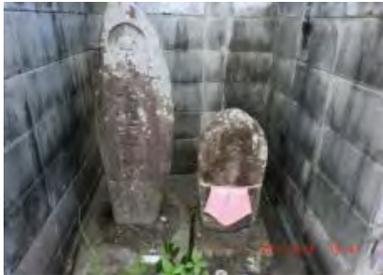
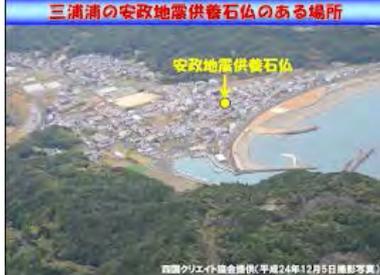
写真1		写真2						
解説文	<p>土佐清水市の西、三崎地区には二基の安政地震碑があります。その一つが三崎浦震災供養石仏であります。その山本家の前の写真1の碑には、潮がどこまで入ったかを刻しています。</p> <p>羽鳥徳太郎の「高知県南西部の宝永安政南海津波調査(地震研究所会報VOL.56(1981))」には、町の前面に高さ5.5mの砂州があり、これが自然の防波堤となって、町は安政津波の直撃を免がれ、人家の流失は少なかった。三崎港と西ノ川(河口の当麻では家屋の流失多し)から遡上した津波が十字橋付近で出会った(土佐清水市誌)。安政地震碑には「嘉永七甲寅十一月五日七ツ時大地しん直ニ大汐入川東路田中のおニ道西道たう仏道限」。これらの記録から津波は川を遡上して川を溢れ、町の背面から侵入したらしい。津波の高さは、地盤高からみて5~6mぐらいであろう」としています。</p> <p>写真2の航空写真に三浦浦の安政地震供養石仏のある場所を示す。</p>								
得られる教訓	三崎地区は安政地震で5~6m程度の津波が襲って被害があったことを教えています。								
教訓分類	被害防止	準備	災害対応	復旧・復興	自助	共助	公助	ハード	ソフト
時代	江戸時代以前	江戸時代	明治・大正	昭和30年代まで	昭和60年代まで	平成以降

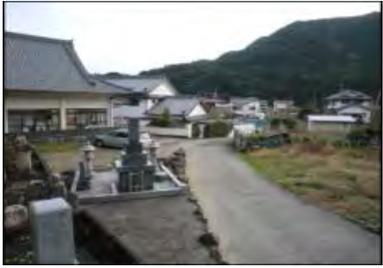
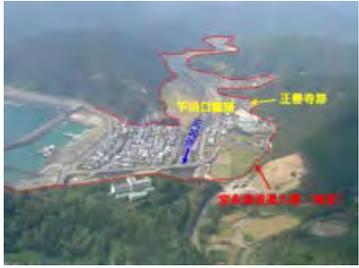
写真1		写真2			写真3			
解説文	<p>土佐清水市川口には写真1の場所に正善寺という寺があったとされています。写真2は、宝永地震津波侵入図（写真3）から推定した津波浸水区域を示しています。</p> <p>郷土史家の間城龍男氏は、著書「宝永大地震―土佐最大の被害地震―」の中で写真3のような下川口・貝ノ川付近津波侵入図を示し、各種資料から、「下川口：「亡所潮は山まで家少し残る」津波は山に達し、高地の人家を残して後はすべて流失をした。言い伝えに「波頭正善寺（旧村役場）の坂椽に達した」「宮尾の前川にカマス七匹入り同所を七カマスと言う」とあり、川沿いの津波は七カマスより更に上流に進んだ事を示している。片粕：「亡所潮は山まで」津波は山に達し全戸流失した。「このため住民四方に離散す」との言い伝えもある。貝ノ川：「亡所潮は山まで山腹の家少し残る」津波は山に達し、少数の高地の家を残して流失をした。言い伝えに「津波は竹が市付近にまで遡上した。津波の高さは、下川口村誌に「波頭正善寺の坂椽に及べり・・・今専門の技術者をして海嘯襲来の高度を測らしめしに明治45年6月3日午後6時の海潮面より実に2丈5尺9寸2分なる事を測定せり」とある。この6月3日は旧暦の4月18日に当たり、月の出は20時30分頃、満潮は19時30分で、基準とした午後6時の海面は満潮時に近く、平均海面より50cm程度高いと推定される。この言い伝えが正しいとすれば、山麓にあった正善寺跡の津波の高さは、7.78m（2丈5尺9寸2分）に0.5mを加えた8.0m～8.5m程度になる。さらに川沿いを上流に進んだ津波は8.5mよりも高い地点まで達していたはずである。」としています。</p>

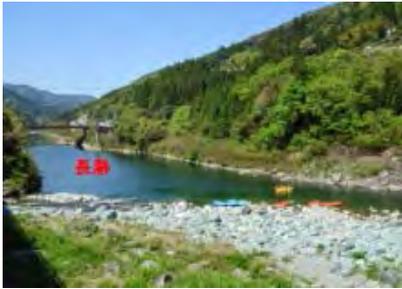
<p>写真 1</p> </div> <div style="text-align: center;">

<p>写真 3</p> </div> </div>								
解説文	<p>高知県大豊町東土居の吉野川では、緑色岩の岩塊を主体とする広い河原を形成し、吉野川の流路を北西対岸に押しやっています。この緑色岩の岩塊は南小川合流点上流の西川地すべり（河道閉塞）が決壊して形成されたといわれています。合流点上流の吉野川には大田口付近まで達する堰止湖が形成されて長瀬と呼ばれています（写真 1）。</p> <p>「緑色岩の岩塊は南小川から供給されています。東土居の吉野川河床では、緑色岩礫の最大径は南小川合流点に近づくに従い増大し、合流点付近では 4m に達します。また合流点から西川地すべりによる河道閉塞部まで、緑色岩の最大礫径は 2-4m とほぼ一定していますが、河道閉塞部の緑色岩礫の最大礫径は、5-10m と増大し、最大 15m に達し、その上流では急速に礫径が減少しています。</p> <p>これらのことから、緑色岩の岩塊は、西川地すべりの河道閉塞部が決壊して形成されたと推定されます。」と香川大学工学部長谷川修一教授は、四国の地盤 88 箇所 27 番-3 の中で、詳しく写真 2、3 の資料のように紹介されています。</p>

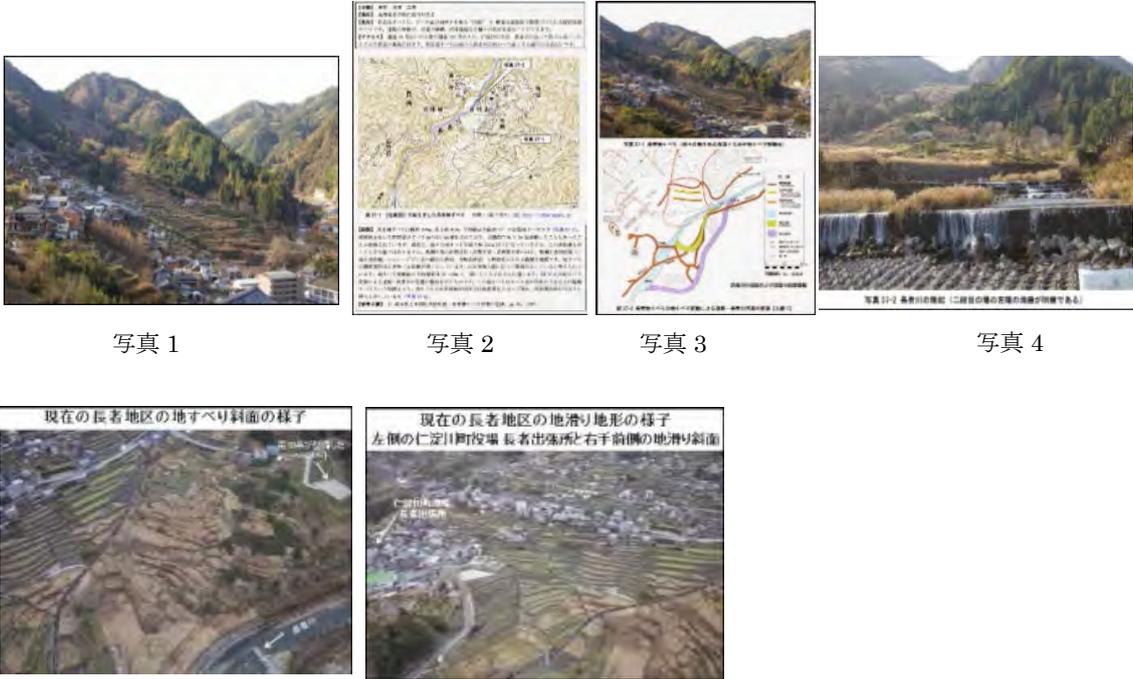
<p>写真 1 写真 2 写真 3 写真 4</p> <p>写真 5 写真 6</p>								
解説文	<p>高知県仁淀川町長者には長者川を越えたところに写真1のような段々の耕作地が発達する谷、地すべり移動体の地すべりがあります。</p> <p>長者地すべりは、すべり面が河床下を走る「川越」と顕著な流動性で特徴づけられる蛇紋岩地すべりです。道路の移動や、河道の移動、河床隆起など種々の変形を見ることができます。</p> <p>その状況を防災科学技術研究所の井口隆氏が無人ヘリから撮影した長者地区の地すべり斜面の様子を写真5、6に示します。現在はヘリポートが整備されていることがわかります。</p> <p>高知大学理学部 横山俊治教授が、四国の地盤 88 箇所 37 番の中で、長者地すべりの地すべり変動による道路・長者川河道の変遷などが写真1、2、3、4の資料のように詳しく紹介されています。</p>								
得られる教訓	長者地すべりは、地すべり変動による道路、長者川の流路変遷の歴史を示すもので、地すべりはすべり面が河床の下を走る川越地すべりという特徴をもったものであることを教えています。								
教訓分類	被害防止	準備	災害対応	復旧・復興	自助	共助	公助	ハード	ソフト
時代	江戸時代以前	江戸時代	明治・大正	昭和30年代まで	昭和60年代まで	平成以降

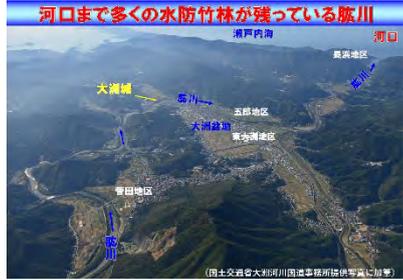
<p>写真 4</p> <p>河口まで多くの水防竹林が残っている肱川</p>									
得られる 教訓	<p>肱川の水防竹林（写真 1, 2）は、藩政時代は御用藪、ナガヤブといい、明治になってそれぞれの流域の村が管理することになりました。タケノコが生えるころには数名のヤブ番をおき、手分けして見回りをし、タケノコを売ってヤブ番の費用の一部にしていました。また竹材を売って得た収入は地区の財政をうるおしました。このように管理された肱川の豊かな竹林の存在が竹細工という特産物を生みました。竹は強靱で耐水性があり、しかもしなやかで細工しやすい特性をもっており、建築用材のほか、ざる、籠、熊手、すだれをはじめさまざまな日用品の材料となりました。一時期は、丸亀の「うちわ」や和歌山の「和傘」などにも肱川産の竹が用いられていました。</p> <p>現在でも、熊手や剣道の竹刀などが作られています。（写真 3 大洲市内で生産される竹細工） 暴れ川に苦しめられ、すこしでも水害を軽減したいという強い願いから植えられた肱川の竹林も、住民たちの食い扶持の対象だったと思われます。</p> <p>生活のための食材や竹材として利用するとともに水害時の田畑への流木の流入を防ぐ対策として、一挙両得の生活の知恵から生まれたといえます。</p> <p>最後に、現在の航空写真（写真 4）に肱川の水防林状況を示します。肱川の中流（菅田地区）から下流（長浜地区）まで現在も多くの竹林が残っている状況が分かります。</p>

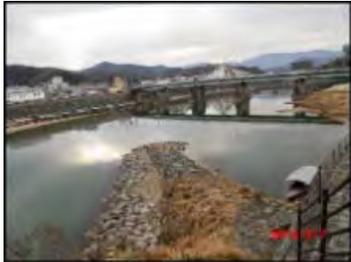
<p>写真 1</p> </div> <div style="text-align: center;">

<p>写真 3</p> </div> </div>								
解説文	<p>肱川には、なげと呼ばれている水制が残っています。写真 1は大洲城の上流、肱川橋付近の渡し場にある「なげ」です。</p> <p>2007年10月に撮影した大洲城上流の航空写真(写真 2)に、その投げの場所を示します。</p> <p>写真 3には対岸(左岸)から見た肱川の渡し場(わたしば)のナゲ写真を示します。写真1の右岸から見た渡し場(わたしば)のナゲの写真とは、おもむきが対極にあることがよく分かります。</p> <p>江戸時代の肱川では、まだ甲州流、関東流の洪水の勢いを防ぐ小規模な霞堤や越流堤で治水対策を行っていたと考えられ、大洲藩は、大洲城とその城下町を洪水から守るため、二代藩主加藤泰興(かとうやすおき)(1611～1677)公が当時優れた治水施工者といわれた反田八郎兵衛(はんたはちろべえ)に命じて肱川の川岸に竹やエノキを植えたり「ナゲ(水制)」を築くなどの治水工事を行わせたとあります。</p> <p>また洪水時に大洲城下の渚で水位を測り、粃殻(もみがら)を流して水が流れる様子を観測したといえます。</p>

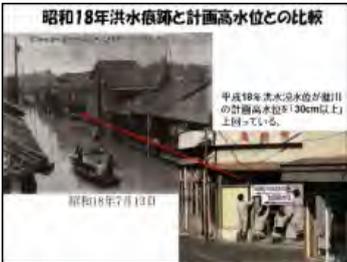
<p>写真 1</p> </div> <div style="text-align: center;">

<p>写真 4</p> </div>								
解説文	<p>昭和 18 年洪水の大きさを示す貴重な大洲市内の浸水写真（写真 1）があります。</p> <p>昭和 18 年洪水の古森洋装店の当時の浸水写真と現在の古森洋装店（大洲市役所前の国道 56 号沿いの肱南地区に現存する）の写真で比較したのから推定できます。</p> <p>その洪水規模は、写真 1 の右下の写真のような浸水位になっていて、その高さを測定して見ると堤防の防御水位（計画高水位）を「30cm 以上」上回っています。</p> <p>写真 2 は、平成 27 年 2 月 7 日に撮影したその場所の写真であり、古森洋装店があった建物は、現在は無くなっていました。それ以前は写真 3 の航空写真のような肱川の基準水位観測所の肱川橋を渡った左岸の市街地にありました。</p> <p>写真 4 には、現在の大洲市役所の近くにあった写真屋さんが昭和 18 年 7 月 24 日午前 10 時に撮影した写真です。写真には手書きのメモ「大洲町本町筋町内浸水四尺 7 月 24 日午前 10 時」が残っており、当時の最高水位発生時間からとの比較から当時の最高浸水位が推定できる貴重な情報で、この写真は防災風土資源と言えます。</p>

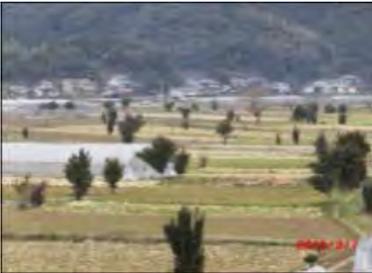
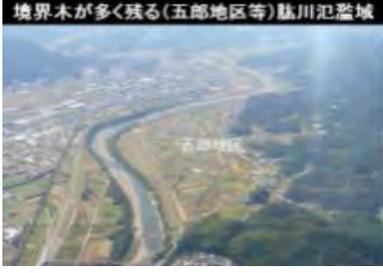
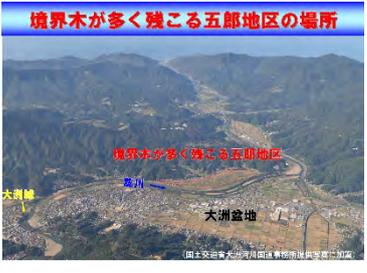
写真 1	写真 2	写真 3						
解説文	<p>肱川の五郎地区には境界木という写真 1のような低木が田畑の境界に植えられています。</p> <p>肱川沿川の五郎地区(写真 2)などの堤内地はかつては洪水被害に苦しめられていました。そのため、洪水氾濫の度に、洪水による砂入り（氾濫により堆積した土砂）により田畑の境界がわからなくなることもしばしばであったらしく、今も田畑のあぜ道の四隅に写真のような低木（ボケやマサキなど）が植えられ、境界木（さかいぎ）と呼ばれているなど、当時の慣習が引き継がれ残っています。</p> <p>境界木は、かつての肱川の洪水氾濫の暮らしの知恵から生まれた防災風土資源と言えるでしょう。</p> <p>最近撮影した現在の肱川の航空写真(写真 3)に、境界木が現在も最も多く残っている五郎地区のエリアを示します。</p>								
得られる教訓	毎年のように肱川の洪水氾濫により堆積した土砂により田畑の境界が分からなくなり苦労した知恵から生まれた境界木の工夫に学ぶことを教えています。								
教訓分類	被害防止	準備	災害対応	復旧・復興	自助	共助	公助	ハード	ソフト
時代	江戸時代以前	江戸時代	明治・大正	昭和 30 年代まで	昭和 60 年代まで	平成以降

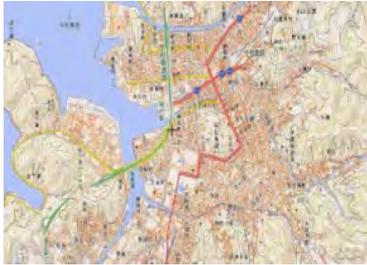
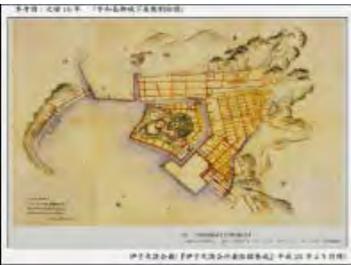
写真1	写真2	写真3

写真4	写真5	写真6						
解説文	<p>現在、宇和島城や郷土館に保管されている絵図(写真1、2、3)などから、宝永地震の津波が城下まで達し、当時の海沿いにあった町では浸水したと考えられる城下町の状況を見ることができます。</p> <p>1707宝永地震報告書(平成26年3月)p53によれば、「愛媛県の津波被害は、愛媛県の佐田岬を境に北側の瀬戸内海沿岸と南側の四国西部沿岸に大別でき、瀬戸内海沿岸は津波記録がほとんど残されておらず、内海のため津波の被害は高知・徳島両県と比較して少ない。豊後水道に面した佐田岬の半島の南側の宇和島や吉田では、津波高は5mにも達した一方、瀬戸内海沿岸の西条や高松では、津波高は約2mとなっている。宇和島では、津波は城堀より城下の馬場先に達し、当時の海沿いにあった浜屋敷、元結木、持筒町、佐伯町付近では床上5尺(1.5m)にも浸水した。各地点の地盤高は2m前後であり、津波高は3-4mと推定できる。一方、現在の街区は大半が埋立により拡大された標高5m以下の土地であり、浸水による津波被害を受けやすくなっていることに注意すべきである」とされており、四国沿岸域に襲撃した南海地震津波の津波高分布図(写真4)が示されています。</p> <p>現在の航空写真(写真5)では、宝永地震当時、城山下まで海であった宇和島の状況を想像するのは難しいですが、写真1,2,3に示す昔の絵図面から、それが事実であることに気付くことができます。また宇和島城から海側を撮影した写真6からは、宇和島市街地は海側に発展したことが分かります。このように過去の土地開発の変遷も防災に備える情報になります。</p>

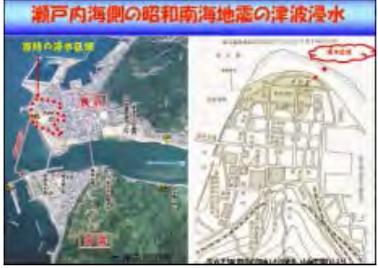
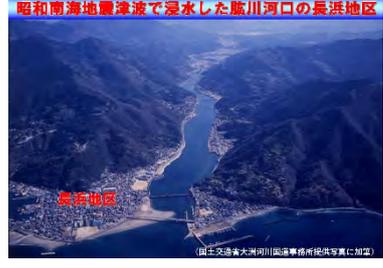
写真1		写真2			写真3			
解説文	<p>昭和の南海地震では、津波により太平洋沿岸で甚大な被害が発生しました。津波は佐田岬を回り込み瀬戸内海沿岸にも来襲しましたが、その記録は多くありません。これは、愛媛県大洲市長浜で津波の浸水の様子を当時学生であった人が記録した貴重な記録（写真1）です。</p> <p>四国防災88話の第60話の瀬戸内海の津波には、「昭和21年12月21日の午前4時過ぎ地震が発生しました。汽車で松山へ通学していた私は、いつも起きる4時過ぎに玄関へ出てみると、家の前には潮がさしっていて水深さ30～50cmはありました（中略）学校から帰って一人で歩いて痕跡調査をしました、町のあちらこちらに潮が来ていたことがわかりました。水屋の証言から長浜港沿岸にも潮が上がったことがわかりました。」と体験者が語っています。しかし、この証言も4時過ぎに玄関へ出てみると潮がきていたというのは、地震発生から長浜までの津波到達時間を考えれば疑問が少し残ります。</p> <p>昭和24年度現在に於ける四国地方の地盤変動量分布、写真2の図には、長浜28cm地盤沈下となっており、地震直後の地盤沈下はもう少し大きかったと推定されることなどから、この浸水は地盤沈下によるものかもしれません。学校から帰ってから町のあちらこちらに潮が来ていたことや水屋の証言の長浜港沿岸にも潮が上がったのは、津波によるものと考えられます。</p> <p>写真3に、昭和南海地震津波で浸水した肱川河口の長浜地区の場所を示します。</p>

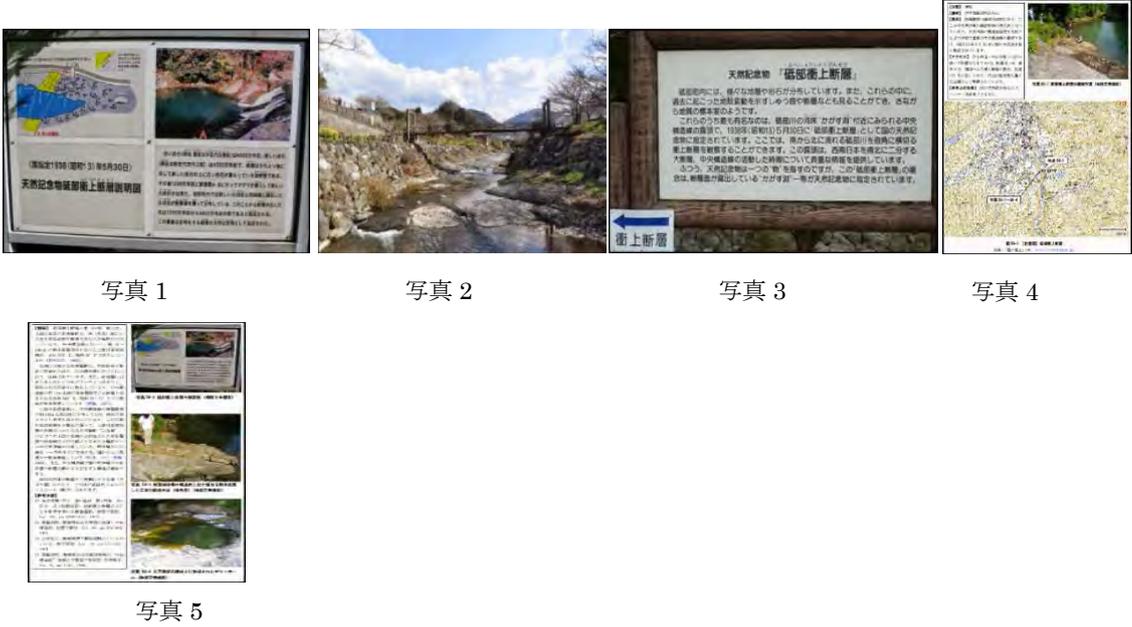
<p>写真1</p> <p>写真2</p> <p>写真3</p> <p>写真4</p> <p>写真5</p>								
解説文	<p>愛媛県砥部町岩谷口には、中央構造線の露頭（写真1）があります。昭和13年に国の天然記念物に指定されています。断層露頭は、砥部川河床（写真2）にあります。</p> <p>砥部町のホームページには、「町内には、日本列島を横断する中央構造線が走（はし）っています。中央構造線上に約6500万年前の古い地層が、約4000万年前の新しい地層の上に乗上げた、珍しい逆断層があり、砥部川により洗い出され露出しています。この逆断層を、「砥部衝上断層（しょうじょうだんそう）」といい、昭和13年に国の天然記念物に指定されました（写真3）。地質学上貴重であり、県内外から多くの方が訪れています。この断層周辺の約200メートルを親水公園として整備したのが「衝上断層公園」です。公園の中央には、つり橋が架かり、対岸へ渡ることができます。一帯には、ベンチやあずま屋、藤棚がある休息所や遊歩道などがあり、憩いのスペースになっています。」と写真2とともに紹介されています。</p> <p>詳しくは愛媛大学榊原正幸教授が四国の地盤88箇所59番の中で、写真4、5の資料のように紹介されています。</p>								
得られる教訓	中央構造線上で、約6500万年前の古い地層が約4000万年前の新しい地層の上に乗上げた珍しい逆断層が発生したことを教えています。

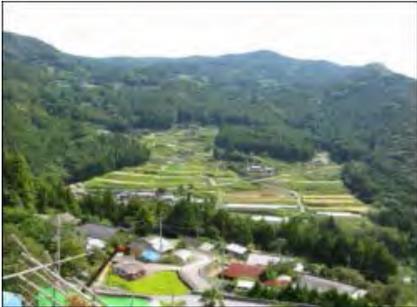
写真 1			写真 2			写真 3		
解説文	<p>仁淀川上流の景勝地の御三戸獄（みみどだけ）の約 1 km 下流の左岸に位置する愛媛県久万高原町沢渡には、御荷鉾緑色岩地域の大規模地すべり（写真 1）があります。仁淀川を挟む国道 33 号の対岸になります。</p> <p>香川大学工学部 長谷川修一教授は、詳しく四国の地盤 88 箇所 53 番－2 の中で、写真 2、3 の資料のように紹介しています。</p>								
得られる教訓	愛媛県久万高原町沢渡に、御荷鉾緑色岩地域の大規模地すべりがあることを教えています。								
教訓分類	被害防止	準備	災害対応	復旧・復興	自助	共助	公助	ハード	ソフト
時代	江戸時代以前	江戸時代	明治・大正	昭和 30 年代まで	昭和 60 年代まで	平成以降

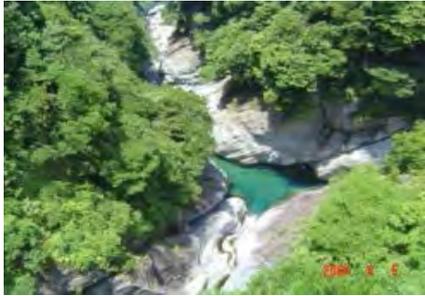
<p>写真 1</p>

<p>写真 3</p>				
解説文	<p>愛媛県西条市加茂川支流の谷川は川幅が約20 mの急峻なV字谷を形成しています。川来須、黒代および下津池付近に遷急点(写真1)があり、その上流は局所的に河床勾配が緩やかになっています。下津池地すべりの堰き止め跡にはレジャー施設があり、谷川の地すべりダム群があります。</p> <p>詳しくは香川大学工学部長谷川修一教授が社団法人四国建設弘済会平成22年2月発行の四国の地盤88箇所66番-3の中で、写真2、3の資料のように紹介されています。</p>								
得られる教訓	西条市加茂川支流の谷川には、地すべりダム群があることを教えています。								
教訓分類	被害防止	準備	災害対応	復旧・復興	自助	共助	公助	ハード	ソフト
時代	江戸時代以前	江戸時代	明治・大正	昭和30年代まで	昭和60年代まで	平成以降

整理番号	愛土 4		谷川の地すべりダム群						
災害種別	水害・治水	地震・津波	土砂災害			渇水・利水			
場 所	愛媛県西条市								
見所・アクセス	<p>谷川は急峻なV字谷を形成しており、川来須、黒代、下津池付近に遷急点があります。この3ヶ所ではいずれも地すべり地形の末端が河床まで達しています。地すべり地形の上流では、河床の幅が急に拡大した谷底平野が形成されています。</p> <p>J R 西条駅から南へ約10 km行った辺りで見ることができます。</p>								
写真・図

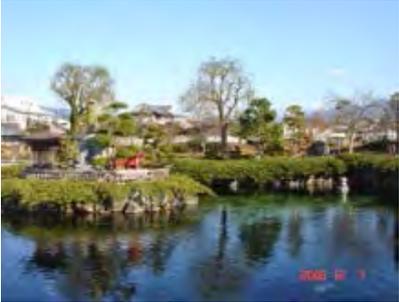
写真1		写真2		写真3				
解説文	<p>愛媛県松山市高井町の重信川扇状地では、地下水が湧出する泉が多く分布しています。弘法大師の故事来歴を有する伝説から命名された「杖ヶ淵」の公園(写真1)があります。重信川扇状地を伏流した地下水が重信断層のところでトラップされ、その結果、杖ヶ淵付近で地下水が湧出していると考えられています。</p> <p>香川大学工学部長谷川修一教授は、重信断層の最新の断層活動による低断層崖の写真や松山平野南部を縦断する重信川断層による地下構造などを四国の地盤88箇所61番の中で、写真2、3の資料のように示し詳しく紹介されています。</p>								
得られる教訓	重信川扇状地は、断層等の地下構造などから地下水が豊富であることを教えています。								
教訓分類	被害防止	準備	災害対応	復旧・復興	自助	共助	公助	ハード	ソフト
時代	江戸時代以前	江戸時代	明治・大正	昭和30年代まで	昭和60年代まで	平成以降

整理番号	愛渴2	杖ヶ淵の湧水							
災害種別	水害・治水	地震・津波	土砂災害	渇水・利水					
場所	愛媛県松山市南高井町 1346-1 外								
見所・アクセス	松山市の南部を流れる重信川扇状地では、伏流した地下水が湧出する泉が多く分布しています。弘法大師の故事来歴を有する伝説から命名された「杖の淵」は、松山市の公園として整備され、全国名水百選に認定されています。ここへは、伊予鉄鷹ノ子駅から南へ約3km行った辺りにあります。								
写真・図

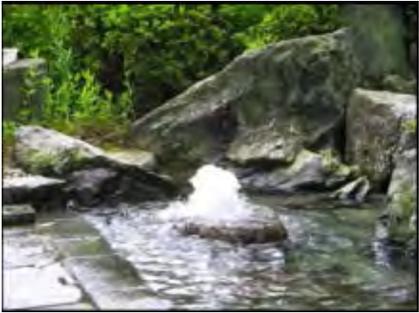
解説文	<p>旧西条市内には、広範囲に地下水の自噴井(写真 1)があり、これらは「うちぬき」と呼ばれており、その数は約 2 0 0 0 本といわれています。現在、「うちぬき」の 1 日の自噴量が 9 万 m³に及び、生活用水、農業用水、工業用水に広く利用されています。</p> <p>自噴は、帯水層の上下に難透水層が分布して地下水が被圧し、そのときの地下水位が地表面より高い場合におきる現象です。西条平野の自噴井戸は、北が推定断層、南が加茂川先端部、西が猪狩川、東が室川扇状地の西側先端部で区切られています。東西約 5,600m、南北約 400~2,200m の範囲(約 800ha)に分布しており、内陸地下水盆に位置しています。なお、推定断層は、中央構造線活断系川上断層の延長部に対応します。つまり、活断層による地下水構造が地下水の自噴する水理地質構造を形成しています。</p> <p>詳しくは香川大学工学部 長谷川修一教授が四国の地盤 88 箇所 66 番-2 の中で、西条の地形と自噴帯や地質図などを示した写真 2、3 の資料のように紹介されています。</p>								
得られる教訓	地形や地下構造から自噴地下水のメカニズムがあり、西条平野は、地下水が豊富な土地であることを教えています。								
教訓分類	被害防止	準備	災害対応	復旧・復興	自助	共助	公助	ハード	ソフト
時代	江戸時代以前	江戸時代	明治・大正	昭和 30 年代まで	昭和 60 年代まで	平成以降

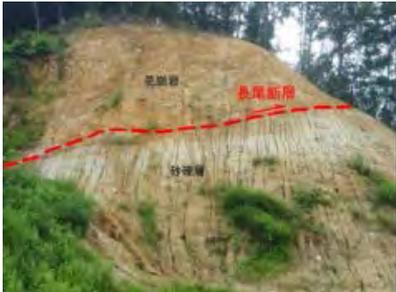
解説文	<p>香川県高松市、三木町、さぬき市にわたる長尾断層は、南側の花崗岩類が第四紀堆積物の上へのし上がった逆断層で、高松市香南町からさぬき市長尾町西に至る長さ約 24km が活断層とされています。さぬき市長尾町西では、長尾断層が露出した崖が「長尾衝上断層」として、香川県指定天然記念物に指定されています。三木町氷上では、比高約 1.5m の低断層崖が残っています。この低崖は、長尾断層の最新の断層活動による地表のずれで、長尾断層の地震の跡(写真1)です。この地点のトレンド調査によって長尾断層の最新活動時期が9～16世紀であることが明らかになりました。</p> <p>香川大学工学部 長谷川修一教授が断層露頭写真やトレンチ調査写真などを示し詳しく四国の地盤 88 箇所 72 番で写真2、3の資料のように紹介しています。</p>								
得られる教訓	長尾断層の最新活動時期が9～16世紀であることが明らかになったことから、今後近い将来の活断層地震発生の可能性を検討することができることを教えています。								
教訓分類	被害防止	準備	災害対応	復旧・復興	自助	共助	公助	ハード	ソフト
時代	江戸時代以前	江戸時代	明治・大正	昭和30年代まで	昭和60年代まで	平成以降

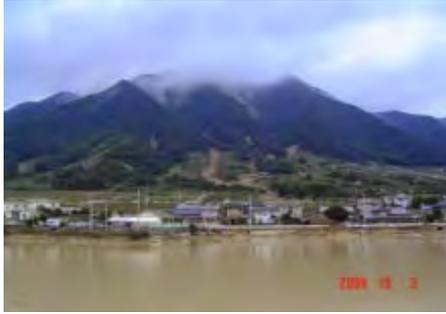
<p>写真 1</p>

整理番号	香土 1	豊南の土石流扇状地							
災害種別	水害・治水	地震・津波	土砂災害			渇水・利水			
場 所	香川県観音寺市、豊浜町など								
見所・アクセス	観音寺市大野原町・豊浜町にまたがる高尾山北斜面の山麓には、過去の土石流によって形成された土石流扇状地が発達しています。2004年の台風15号及び21号の豪雨によって土石流が発生し、特産の梨畑が大きな被害を受けました。JR予讃線豊浜駅から南東へ約2.5km行った辺りにあります。								
写真・図

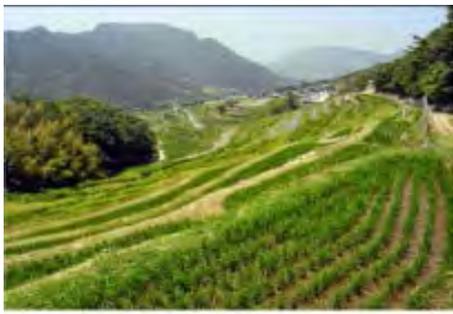
<p>写真 1</p>

<p>写真 3</p>			
解説文	<p>香川県小豆島中山には、キャプロック地すべりとその移動体に形成された千枚田があります。香川県の殿川ダムの下流右岸斜面の付近にあり、県道 25 号線と県道 252 号線を使って土庄から入るルートと池田から県道 252 号線を使って入るルートがあります。この小豆島中山キャプロック地すべりの場所の千枚田(写真 1)は「日本の棚田」100 選にも選ばれています。実際の田んぼの枚数は 800 枚あまりで、小さいものは畳 2 畳くらいの広さしかありません。田んぼには一年中涸れることのない湯船山の湧き水が流れ込み、水不足で悩まされる小豆島にあつて、水田を可能にしています。</p> <p>詳細は、高知大学理学部 横山俊治教授が四国の地盤 88 箇所 86 番の中で、写真 2、3 の資料のように紹介しています。</p>								
得られる教訓	地すべり地形が千枚田をつくり水田を可能にしていることを教えています。								
教訓分類	被害防止	準備	災害対応	復旧・復興	自助	共助	公助	ハード	ソフト
時代	江戸時代以前	江戸時代	明治・大正	昭和 30 年代まで	昭和 60 年代まで	平成以降

整理番号	香土 2	小豆島中山の千枚田とキャプロック地すべり							
災害種別	水害・治水	地震・津波	土砂災害			渴水・利水			
場 所	香川県小豆郡小豆島町中山								
見所・アクセス	キャプロック地すべりとその移動体に形成された千枚田がみる景観が見所です。県道 25 号線と県道 252 号線を使って土庄町土庄から入るルートと小豆島町池田から県道 252 号線を使って入るルートがあります。								
写真・図

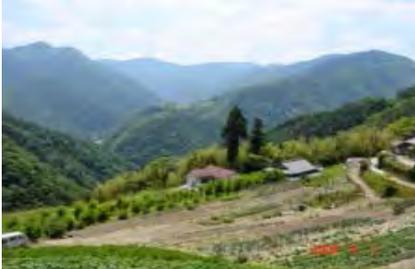
<p>写真 1</p>

整理番号	香土 4	讃岐山脈のケスタ地形と地すべり地形							
災害種別	水害・治水	地震・津波	土砂災害			渇水・利水			
場 所	香川県高松市塩江町上西								
見所・アクセス	<p>讃岐山脈には、地すべり地形が多数分布しています。地すべり地形は、和泉層群の流れ盤斜面に多く形成されています。これら地すべり地形の多くは、現河床より高標高部に位置し、現在はほぼ安定していますが、切り土工事に伴い一部が不安定になることがあります。</p> <p>塩江町コミュニティバス物言川～ツ内下車</p>								
写真・図

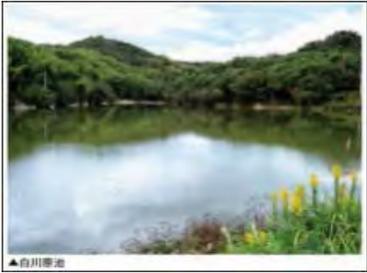
<p>▲白川原池</p>

<p>大小二つのため池の一つ白川原池の場所 白川原池</p> <p>(国土交通省四国地方整備局平成19年10月5日撮影提供写真に加筆)</p>				
解説文	<p>香川県さぬき市志度町に白川原池（写真 1）というため池があります。300 年以上も前に、庄屋が村人のためを思い、腹切り問答の末、藩から築堤の許可を得て完成させた池です。この庄屋に感謝して、干ばつ時にも庄屋家の田だけは水を絶えさせまいと、村人たちが築いた小さなため池、能徳池（写真 2）があります。この二つのため池は今も立派に機能し、ため池をめぐる人々の思いやりの心を伝えています。</p> <p>四国防災八十八話の 85 話には、次のように紹介されています。村の庄屋矢田助右衛門は、深谷川という谷に土手を築いて水を溜め、下流の未開拓地に五 0 町歩の水田をつくる計画を立てました。これを時の高松藩主に許可を歎願したところ、普請奉行が下検分の結果、築堤付近の岩盤はその肌が傾斜しているから貯水が無理であるという理由で許可になりませんでした。検分使が帰った後で、諦めかねて助右衛門は、意を決して裸馬に跨り役人の後を追いました。やっと屋島付近で追いついて重ねて心情を訴え許可を歎願しました。その時いわゆる腹切り問答がなされました。それは、「もし水を溜めることができなければ、腹かき切って詫げる」というものでした。この自信と決意が通じて工事はついに許可されました。というものでした。この自信と決意が助右衛門は悲壮な覚悟で工事に着手しました。工事は至難な大工事でしたが、命をかけた助右衛門の至誠が工事に携わる人に通じないはずはなく、監督する者もされる者も、ただ成功の一点を目指して働き抜きました。こうしてついに完成したのが今日の白川原大池です。</p> <p>助右衛門の死後、この偉大な業績を讃え、末代の受益を感謝して、村人たちは助右衛門の屋敷裏に再び池を築きました。干ばつの年、白川原池が「おはらい」する前にまずこの池に導水して、矢田家所有の田だけは干ばつから守ってあげようというのです。名付けて能徳池と言います。ひがた人々の感謝の気持ちは、「白川原大池干濁になると、能徳池には水絶つまいぞ」と、地域に伝わる歌に示されています。</p> <p>現在の航空写真(写真 3)に、二つのため池の一つ白川原池の場所を示します。</p>

整理番号	香濁 6		大小二つのため池						
災害種別	水害・治水	地震・津波	土砂災害	渇水・利水					
場 所	香川県さぬき市鴨部								
見所・アクセス	<p>香川県さぬき市志度町には、白川原池、能徳池という大小二つのため池があります。300年以上も前に、庄屋が村人のためを思い、腹切り問答の末、藩から築堤の許可を得て完成させた池です。この二つのため池は今も立派に機能しています。</p> <p>白川原池は、国道 11 号を津田方面に向い左折し県道 137 号線を北に 1.3km 行った所にあります。</p>								
写真・図
