～地域を知る防災～  
四国防災風土資源  
知恵・教訓調査報告書

四国防災共同教育センター

# 四国の防災風土資源の知恵・教訓調査報告書

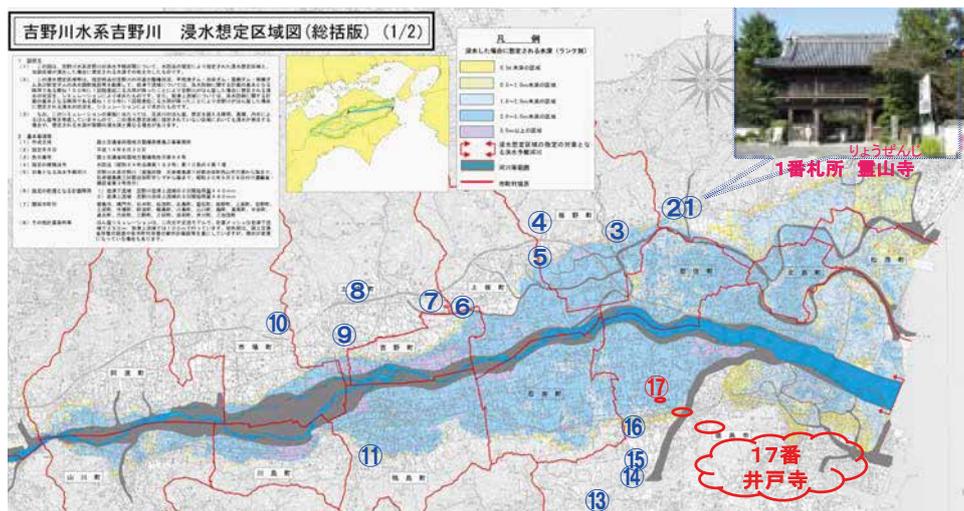
図2 札所位置と吉野川浸水想定区域図との関係 (徳島河川国道事務提供に加筆)

このような工学的データを組み合わせた調査結果から、井戸寺など、かつての吉野川氾濫原にあった四国霊場のお寺の造りは、水害に備えた吉野川の洪水遺産であり潜在した防災風土資源であるといえる。そうした工夫を知らなかった地域の住民や他の地域の人々にその意味を知らせることにより、住民に吉野川沖積平野の災害ポテンシャルを認識してもらうことに繋がることを期待したい。

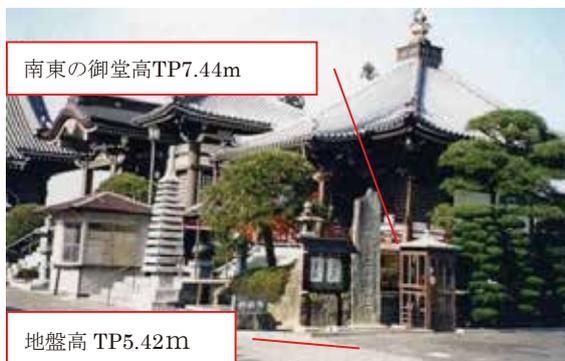
写真2 お堂が高い井戸寺

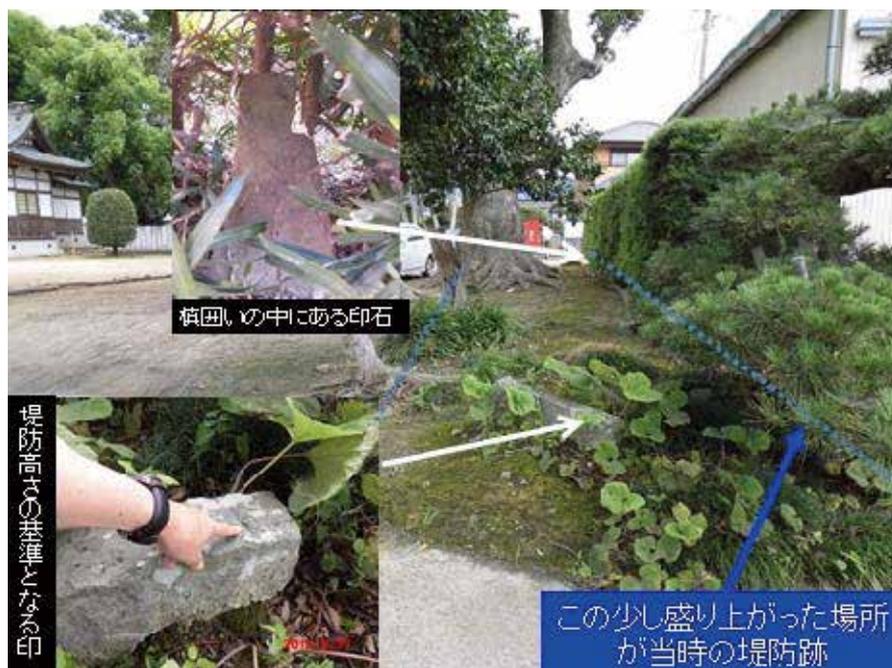
写真1 矢上春日神社境内のある印石の状況 (H28. 1. 15 撮影)

竹瀬・本・成瀬に乙瀬村も含めた四ヶ村と矢上村の訴訟は容易に解決せず、郡奉行所の指示で仲介に入った板野郡長岸(現松茂町)・桧(現鳴門市)・吉永(同)各村庄屋の努力によって、寛政十一年二月にようやく内済示談が成立した。成立示談には、この後の紛争をさけるために、堤防の高さの基準となる印石が九個設置されることになった。」その設置場所が木内家文書(寛政十一年)「仕上ル書物之事」に詳細に記されている。その九個の印石のひとつが、矢上春日神社境内の南東角に堤防の高さの基準を示す切込み線が残る印石が少し盛り上がった当時の堤防跡でないかと思われる場所と楨囲い中に**写真1**のように残っている。

その風化した印石から当時の矢上川（現在の正法寺川）の堤防をめぐる水除け争いの様子とそれを治めた庄屋の仲介・交渉力が想像できる。吉野川下流域には、他にも鳴門市大津町大幸や石井町藍畑などに「水除け争い」を治めた印石にまつわる話が伝承されている。

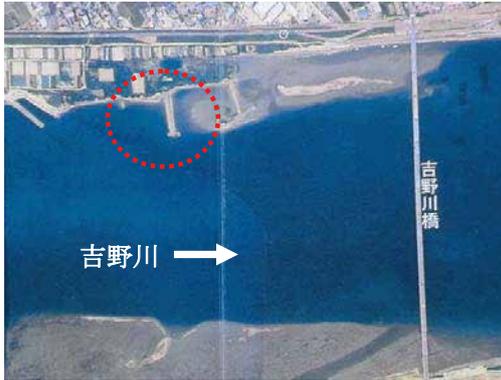
写真1 平成11年5月17日大潮干潮時写真

吉野川橋の上流左岸側（河口より5.2km付近）に干潮時、写真1のように大型水制2基が現れる。その構造を図1のAとBの地点で調査した結果を述べる。

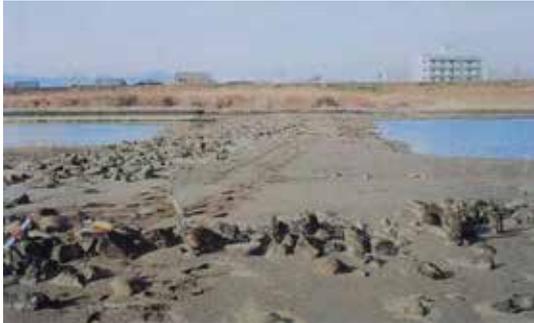
写真2 水制幹部(横工)の状況 (H8. 2. 22 撮影)

写真2および現場スケッチ（図2、図3）に示すように外見上の構造から設置当時の構造や工法が推定できた。下流側の水制は、横断（南北）方向約100m、縦断（東西）方向約140mのT字型の不透過越流水制で、高さは1mと低く、水制両側の基礎に沈床と思われる杭があることから明治一期改修時に設置されたケレップ水制と思われる。

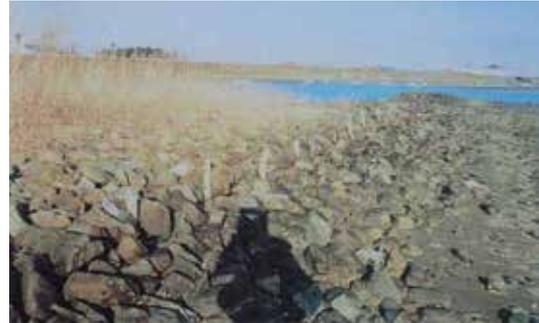
水制頭部(縦工)の状況 (H8. 2. 22 撮影)

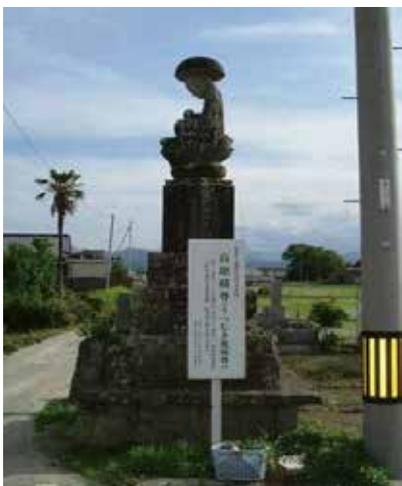
写真 1 高地蔵(徳島市国府町)

吉野川沿川には、大地にしっかり立ち、私達を見下ろすような背の高い地蔵さんがたくさんある。**写真 1** のように高いものは四メートル強もある。筆者は、郷土史家などと調査チームを組み、平成 10 年、岩津から下流の吉野川氾濫原の高地蔵を訪ね歩き、主に自転車、徒歩で土・日曜日も含めて交代で調査を行いほぼ全域の高地蔵を調査した（松尾ら、1999）。その数、約 250 体。このうち台座高が 1 m 以上の高地蔵が 190 体あることがわかった。『石井の庚申さん地蔵さん』（石井町教育委員会発行）に総高 150cm 以上を高地蔵としていることから、地蔵の大きさを考慮して台座高 1.0m 以上を、地元で「高地蔵」と呼ばれ親しまれている高地蔵として扱った。その一体毎の高さや建立年などの詳細データは、当時筆者が中心となって作成した高地蔵探訪ガイドブックに掲載している。その中で台座高が上位 20 位までの高地蔵の台座高と全高を比べたものが**図 1** である。

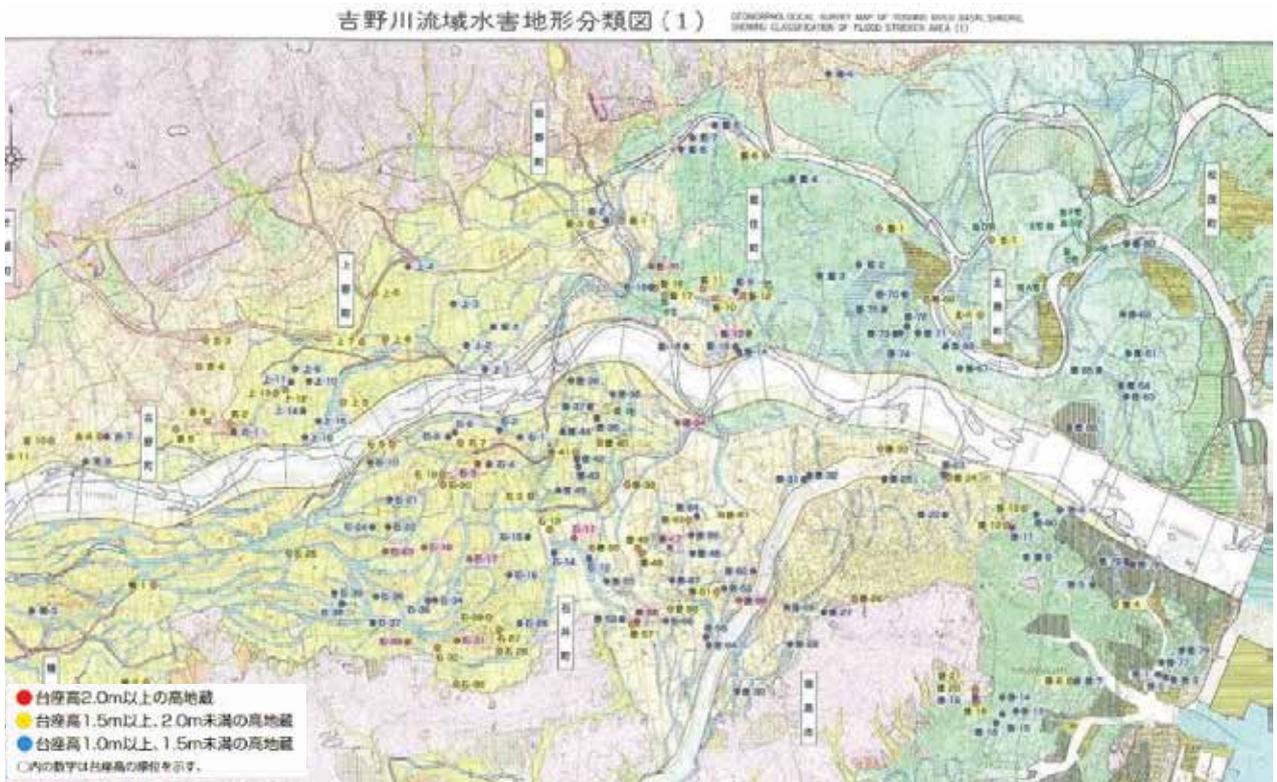
図 2 高地蔵の分布を示した吉野川流域水害地形分類図

将来の洪水や水害の状態を予測するため作成した沖積平野の微地形や旧河道を示した吉野川流域水害地形分類図に台座高1.0m以上、1.5m~2.0m、2m以上に区分し高地蔵の分布を示した印は、吉野川の洪水ハザードマップに他ならない。このようなことから高地蔵は、将来、吉野川が万が一、破堤、氾濫した場合の危険性を子々孫々の私たちに伝えている先人たちの「心の知恵」、吉野川の「洪水危険度を知らせる警鐘地蔵」といえる。

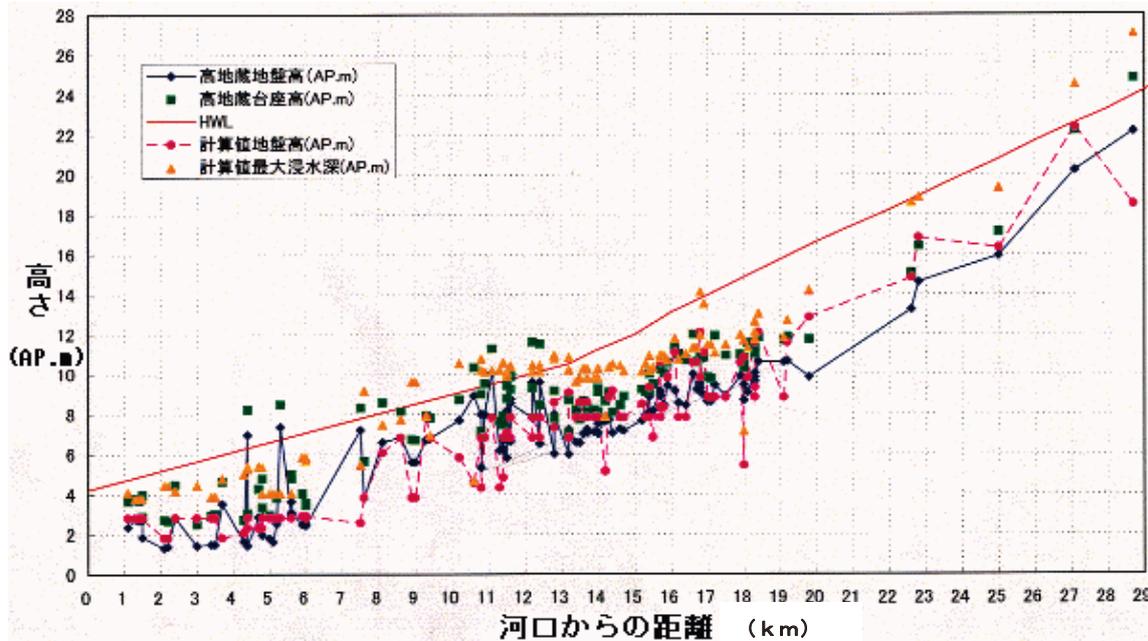
図3 高地蔵台座高と破堤氾濫水位との比較(右岸)

また吉野川の氾濫水位（計画規模洪水により破堤した場合のシミュレーション浸水深）と比べた図 3 の高地蔵台座高と破堤氾濫水位との比較においても、土地が低く被害が大きかったと思われる場所の高地蔵は台座高が高くなっている。

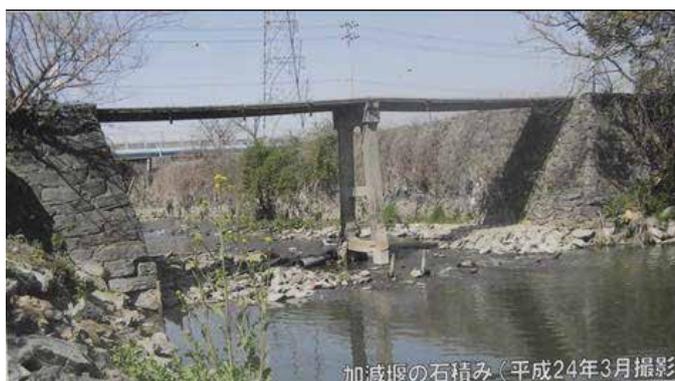
写真1 下流への洪水を加減する「加減閘(堰)」

飯尾川には、下流への洪水を加減する「加減閘」（写真1）があった。吉野川の第十堰上流から県道230号線を南、約2kmに飯尾川に架かる加茂野橋がある。この橋の下にあった。この橋の右岸たもとに加減堰跡を示す石碑と設置、撤去の経緯の説明看板（写真2）がある。

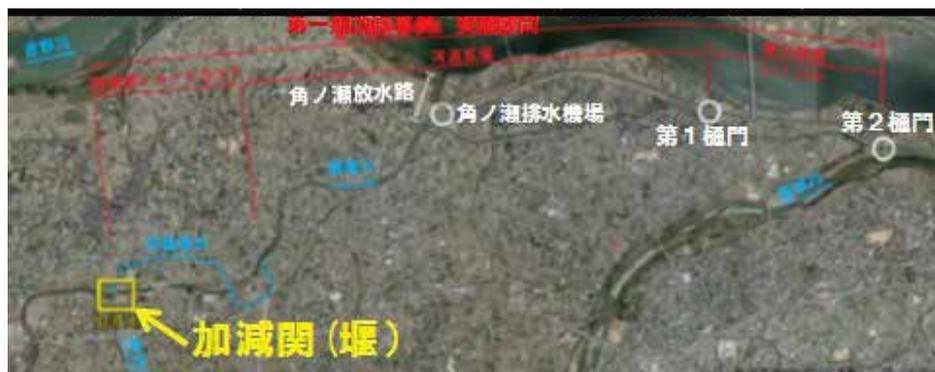
写真3 第一期改修事業とその後の飯尾川改修の主要な施設位置  
(徳島河川国道事務所提供写真に上書き)

本格的な飯尾川改修は昭和7年に始まった第一期改修事業（写真3）で、下流8.6kmの改修が昭和11年に完成した。しかし、その改修は上下流の対立を招くものとなった。それまで、徳島市不動町

の第1樋門だけで吉野川に排水していたのを下流の浜高房まで導いて、ここに第2樋門を設けて鮎喰川に流出させるようにした。計画洪水流量は将来のことを考えて、毎秒 278 m<sup>3</sup>とし、石井町高川原の『加減関』までの河道は毎秒 130 m<sup>3</sup>として計画されたが、曲流を改めた新河道は3~4倍に広げられたため、工事担当者は竹ヤリをもって下流の住民に追いかけるという緊迫したものであったという。それは、飯尾川河道をひろげると上流にたまっていた水が下流に急激に流れて洪水のおそれがあるという下流住民の強い反対のためであった。そこで、上流（飯尾川河口から約8km）に人工的に川幅を狭くし下流に流れる水の量を調整（加減）するため加減関(堰)（全長100mに渡り護岸や河床に青石を張った構造物）を造った。しかし加減関(堰)は、下流の洪水負担を少なくする反面、上流からの水の流れを阻害してしまった。このため上流地域は、大雨ごとに水があふれ、その後も浸水被害を度々受け、いくたびか繰り返された陳情がようやく実り、下流に角ノ瀬放水路や排水機場などが整備され、平成23年には、下流の河道拡幅と飯尾川第2樋門改築が完了し、「加減関(堰)」撤去に向けた環境が整い(写真4)、平成25年1月、下流域の住民の理解を得て、「加減関(堰)」の右岸側の撤去工事に着工し、同年11月に完了した(写真5)。上下流の洪水を加減するために設けられた『加減関』は、利水のための水を貯留する堰というよりは、入行を制限する箱根の関のように、川幅を狭くした珍しい河川構造物であることがわかる。現地には、現在、加減堰跡の碑と設置から撤去までの経緯を説明した看板が設定されている。

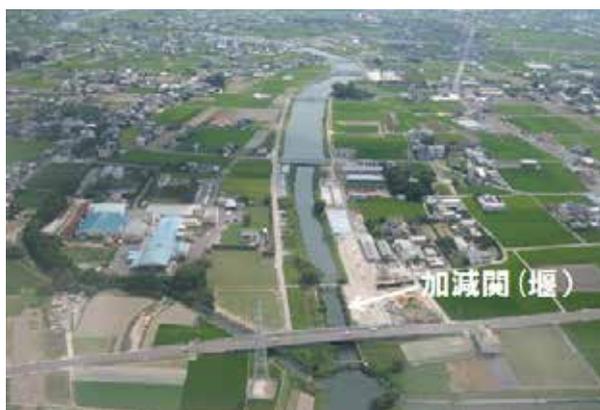
写真4 加減関で河道が狭くなっている飯尾川  
《得られる知恵・教訓》

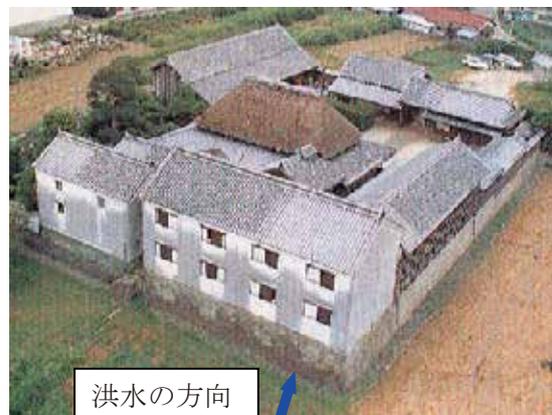
写真 2 水防建築の田中家(石井町)  
(2007 年撮影写真に加筆)

この家は明治初期に現在の形が出来上がったが、明治 21 年の各円堤防が破堤した時も、ここだけは浸水することなく警察などが立ち寄り被災状況を調べる拠点となるなど浮島になっていた様子が当時の新聞にも見受けられる。まさしく、自助の水害に備えた究極の危機管理対策であり、暮らしを守るために生まれた水防建築の知恵であるといえる。

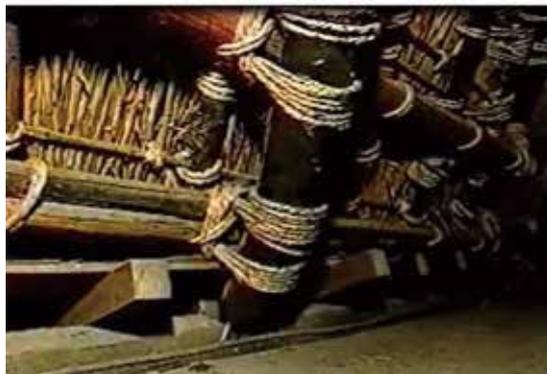
写真 3 水陸両用と例えられたよしぶき屋根裏の様子

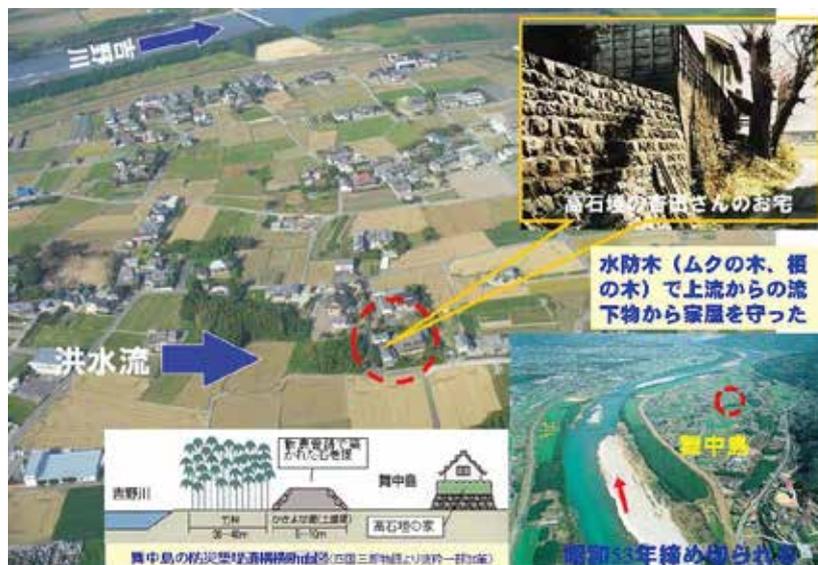
写真1 舞中島の吉野川の洪水流に備えた家(美馬市穴吹)

かつては村の自力による治水工事(歓農普請)が盛んに行われ輪中堤があった。写真1の図のような竹林や石巻堤、高石垣の上に家を築く城構えのような家も多く建てられ水害対策が講じられ、現在もその多くが残っている。

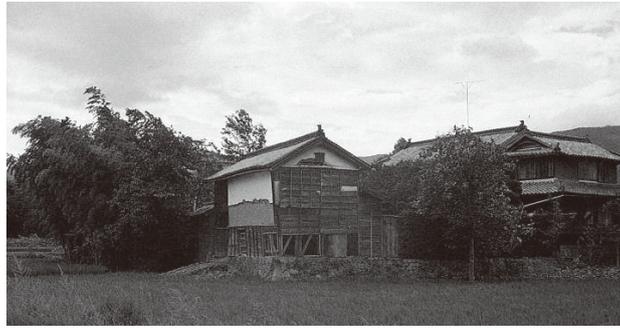
**写真2 舞中島の昭和29年洪水痕跡が残る民家**  
(出典：写真集吉野川今昔, 1998)

上田氏は『水害防備林』中で、舞中島の水防竹林が人家および農地を守った竹林として、昭和29年9月洪水で深く浸水しながら流失を免れた人家の痕跡(写真2)を示している。その舞中島は吉野川と派川明連川に囲まれたもともと川中島であったが現在は明連川が新堤防で締め切られている。

上田氏は、昭和 29 年 9 月の台風 12 号（ジューン台風）の後に水防竹林の効果についての現地調査を行っている。具体的に竹林の水防力を発揮したところや被害を軽減したところ、竹林がありながら狭い幅のため水防の効果を発揮しなかったところの例を述べ、これらの欠陥に対して竹林の整備によって改善できるとしている。特に舞中島の水防竹林が人家および農地を守った竹林として、昭和 29 年 9 月洪水で深く浸水しながら流失を免れた人家の壁の痕跡写真（⑨の**写真 2**）を示している。加えて上田氏は「島の耕地を守るため周囲を 30～40m 幅の竹林で囲んで輪中をつくっている。この地の家屋は高石垣の上に建てられているにもかかわらず、当時の洪水では土台の石積みよりもさらに 2m まで浸水した。しかし大部分は数時間の冠水にとどまり、家屋の損害はわずかであった。吉野川沿岸においては、もし河岸に竹林がなければ、さらに甚大な被害をうけていたとの感を深くすると同時に、現存する竹林の配置や仕立て方に留意すれば、最小限の被害にとどめることができる」とその効果を述べている。

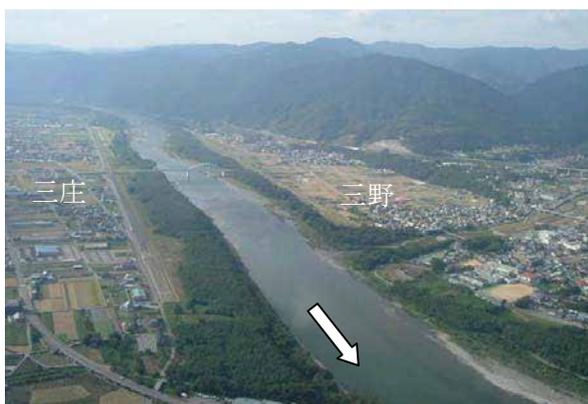
**写真1 吉野川の水防竹林(三好郡東みよし町)**  
(2007年撮影写真に加筆)

吉野川には、水防竹林が三好市から美馬市にかけての吉野川中流域に現在でも**写真1**のように兩岸に多く残っている。また東みよし町三庄公民館の内庭に、大正11年4月建立の水防竹林記念碑（**写真2**）が移設され残っている。

現在の平成 19 年撮影**写真 1**からは、水防竹林の背面に堤防が築造され水防竹林の一部が堤防敷地になって竹林の規模(幅)が当時より少し小さくなっている。さらに平成 27 年撮影の**写真 3**からは上流の水防林も堤防整備とともに減少していることがわかる。

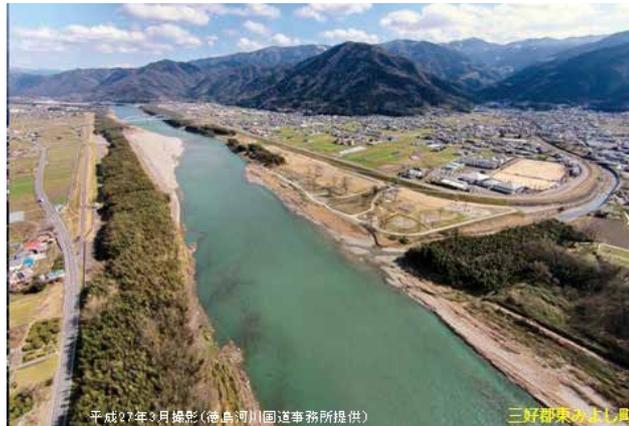
**写真 3** 平成 27 年 3 月時点の吉野川上流の水防林の様子  
(2015 年 3 月撮影写真徳島河川国道事務所提供)

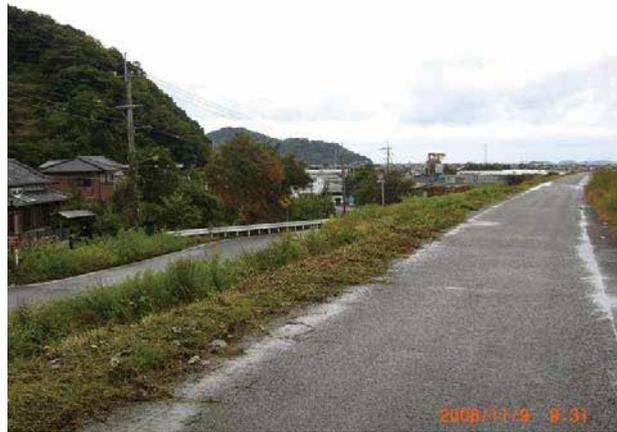
写真3 現在の万代堤の付近の那賀川の現在の堤防

那賀川の北岸堰の左岸側の山付けの堤防に**写真1**のような万代堤の記念碑がある。那賀川水系河川整備計画によると、江戸時代の元禄年間(1690年頃)より、新田開発の必要性から、那賀川下流部の治水事業がはじまった。その頃、現在の阿南市の東部臨海部はまだ海底の状態であったが、この頃から、川の両岸に竹藪をつくる以外に、随所に低い堤防が築かれはじめた。これらの堤防は、川沿いに低い堤防を二重ないし三重につくり、洪水時には水の一部をはん濫させて水勢を弱め、家屋や田畑の被害を少なくしようとしたものであったが、むろん安全なものではなく、洪水のたびに被害を受け、その上破損した堤防の修復にも追われるありさまであった。天明8年(1788年)に大洪水があったことが記録に残っている。この様子を憂えた組頭庄屋や吉田宅兵衛(よしだたくべえ)が、五ヶ年の歳月をかけ古毛地区に延長594間(1,070m)の「万代堤(ばんだいづつみ)」を築いた、としている。現地の看板(**写真2**)には万代堤の由来が記されている。その付近から那賀川下流の現在の堤防(**写真3**)を示した。

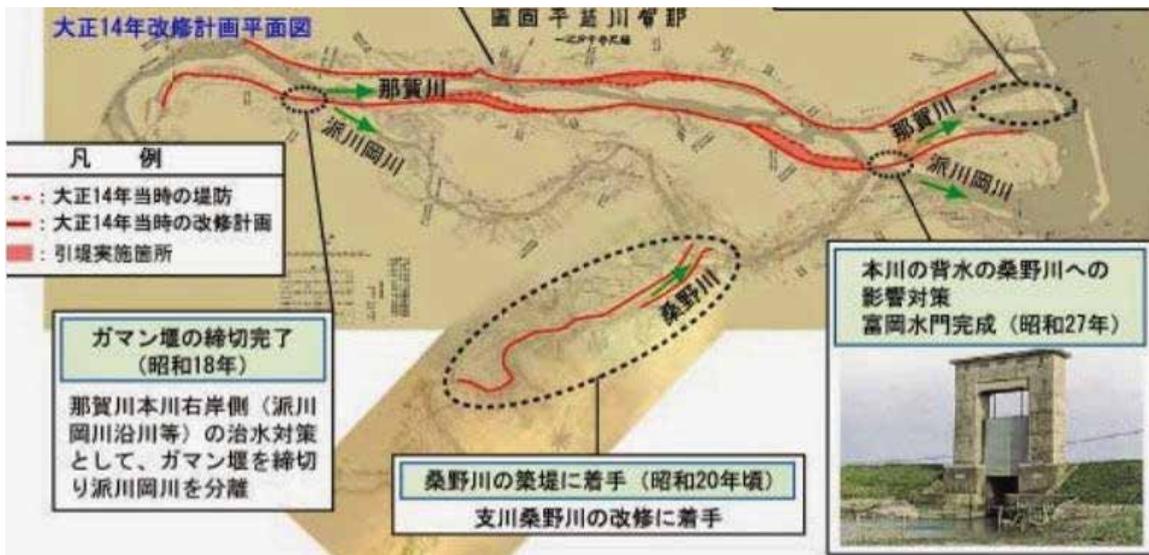
図1 大正14年の那賀川改修計画平面図の上にガマン堰を締め切った場所を示した図

超過した洪水を分流する洗堰の仕組みと洪水の一部を流していたガマン堰から下流の岡川周辺は、もしもの那賀川破堤氾濫で洪水流が激しく流れる旧河道であることを教えている。

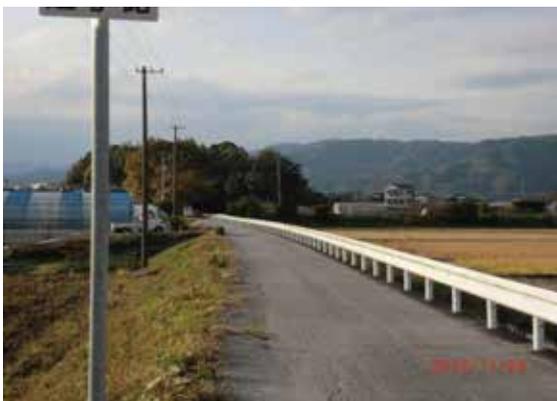
写真4 現在も残る田辺島中堤の様子

藩政時代には中堤(水張堤防)を築いて重要な地域を守った、現在の2線堤のような機能を果たしていた水災対策があったことを知り、今後の超過洪水策に活かすことを教えている。

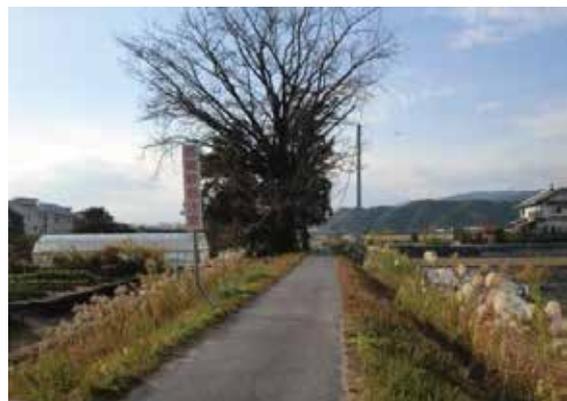
写真5 JR大津駅近くに残る今土居中堤の様子

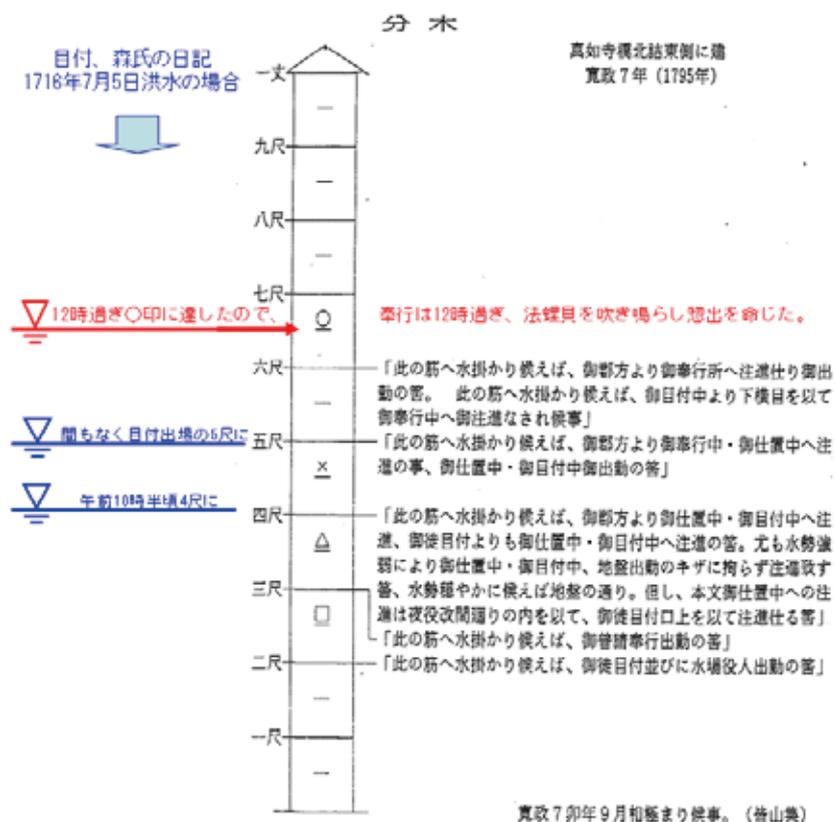
図2 寛政7年(1795年)分木の図(森氏日記を加筆)

このように役人も町人も分木の水位に従って待機や出動をしていたことは、現在の高知県水防計画書における鏡川の水防団の待機・準備・出動等の発表基準(表 1) と、ほぼ同じように、段階的、洪水警戒体制が取られていたということを示している。

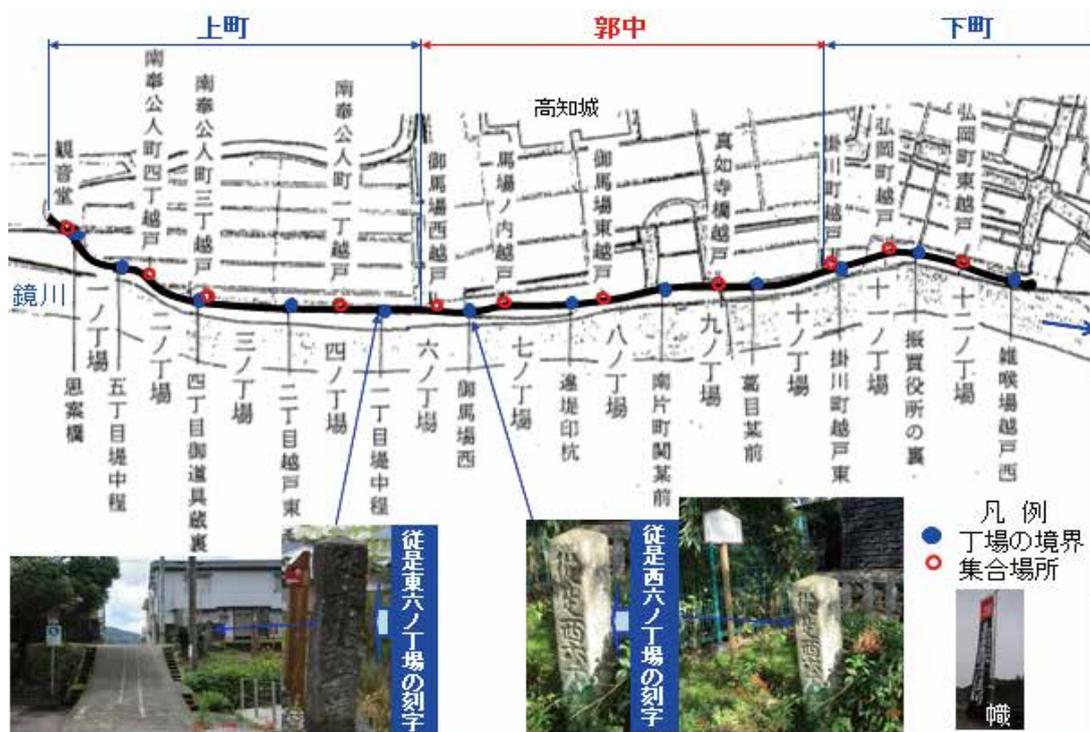
図1 高知城下の丁場の境界と集合場所

幟(のぼり)には各町に関連のある絵が描かれていたので、文字を読めない人々は自分の町の絵を見て幟の元に集合をしていたという。現在の現地災害対策部であり、現地での即行指示により水

防にあたっていたことがわかる。

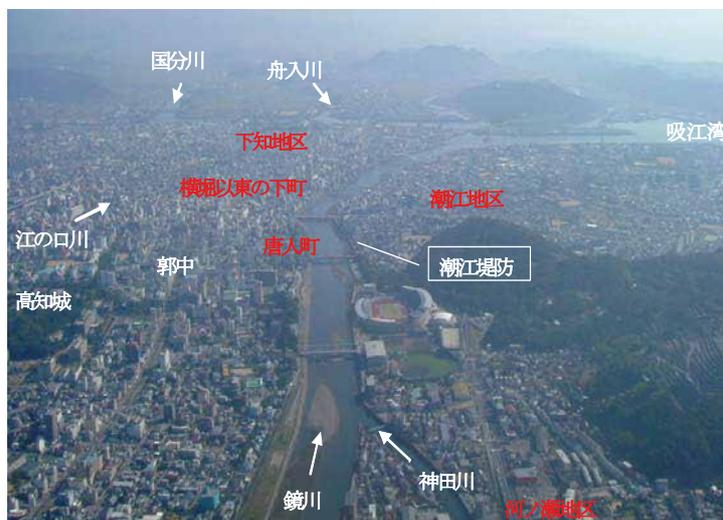
写真 1 藩政期の鏡川洪水パターンイメージの写真 (2007 年撮影写真一部上書き)

この写真からも、今も、すり鉢状に西から東から吸江湾に流入する河川の洪水によって、河口水位（潮位）の影響を受け、洪水被害を受けやすい地形がわかる。

鏡川の洪水は、海拔高度ゼロメートル地帯から始まり、下流の下知地区が浸水、次いで横堀以東の下町が浸水する。同時に、勾配が緩く水勢の弱い神田川などは滞水、増水が続けば洪水は鏡川南岸の低い堤防を越え河ノ瀬や神田地区は一面の海となる。さらに増水が続けば鏡川左岸堤防南の唐人町の浸水が始まり、洪水は下町から郭中に入り、大洪水となれば鏡川左岸堤防も危険な状態になる。このような状態になった時、対岸の鏡川右岸堤防が決壊することにより、潮江地区に大量の水が流れ込み洪水は終息する。これが藩政時代の一般的な鏡川大洪水のパターンであった。鏡川中央に上流から撮影した航空写真に、当時の地名の場所を概略示したものが**写真 1**である。

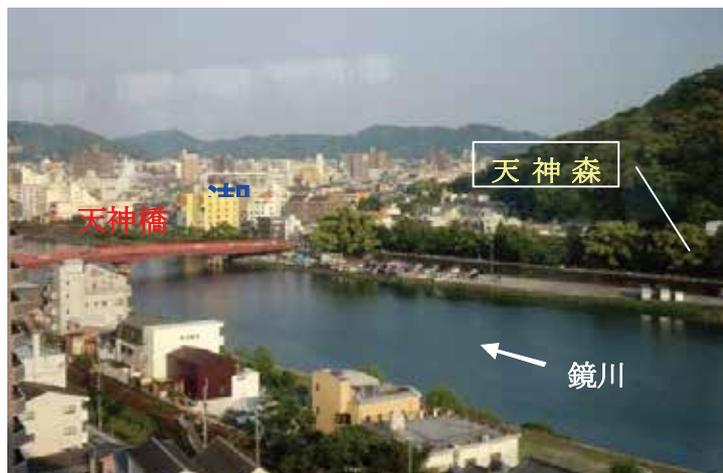
写真 2 鏡川右岸（潮江堤防）を切っていた付近の現在の写真  
(2012 年撮影写真一部上書き)

土佐藩は高知城下を大洪水から守るために潮江堤防を破壊して鏡川の洪水を潮江地区に流し込み、鏡川の水位を下げる方法を最後の手段として用意をしていたといわれている。

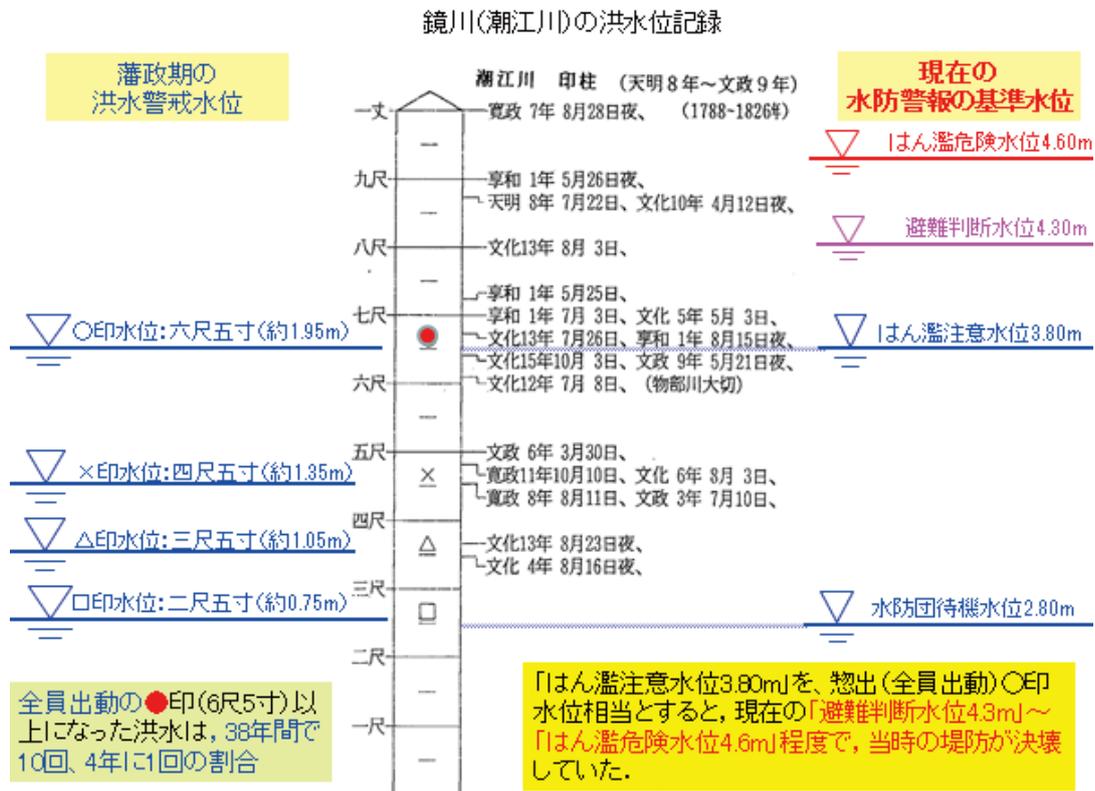
図1 鏡川の洪水水位記録と藩政期(天明8年(1788)～文政9年(1812))と警戒出勤水位の比較  
(出典：高知の藩政期の水防災対策の再評価平成25年自然災害フォーラム論文, 2013)

このようなことから、○印の水位は、鏡川の水防を行う基準を示すもので、表2の水防団の出勤を命じる、現在の「はん濫注意水位」のようなものであったと考えられる。これらは、今日の水防災を考える上の参考となる伝承防災文化資源であるといえる。

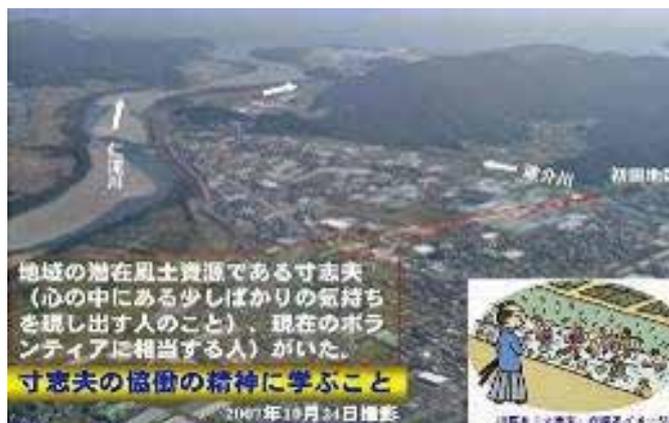
写真1 寸志夫(すんしふ)の呼び名が伝承されている波介川  
(2007年撮影写真一部上書き)

寸志夫とは、自発的に無償で仕事をする人のことである。今日で言うところの「ボランティア」である。仁淀川支川の波介川は、一級河川仁淀川の河口から2.2km付近に合流する流域面積73.3

km<sup>2</sup>、流路延長 19 kmで、合流点から約 13 km地点までの河床勾配は、1/2,000～1/5,000 と緩勾配で、流域には土佐市市街地を含む約 3 万人が居住している。

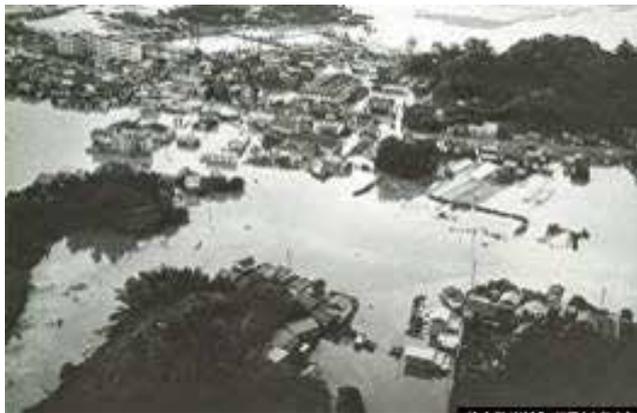
写真2 昭和50年の波介川水害写真  
(高知河川国道事務所提供)

波介川流域は、上流に行くほど堤内地盤の低い「低奥型地形」を呈しており、洪水時には波介川よりも仁淀川本川の水位が高いことから、本川の背水の影響により波介川の水が吐けにくくなり、波介川流域では過去幾多の浸水被害(写真2)を被ってきた宿命的水害河川である。

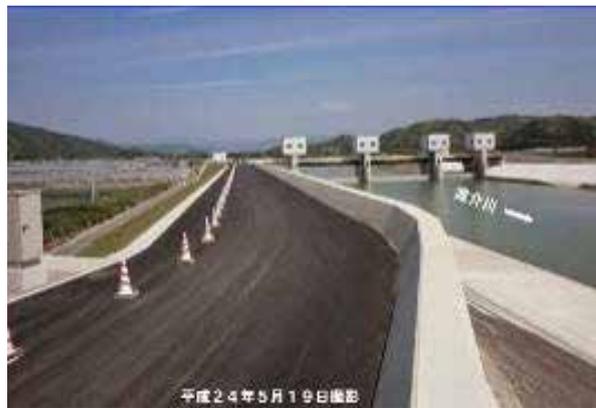
写真3 波介川河口導流堤防や水門

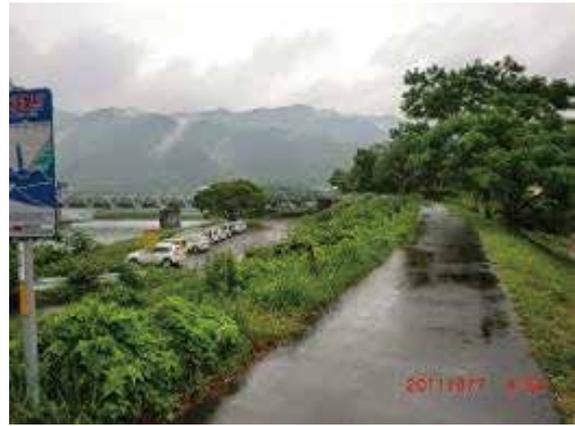
写真3 現在の松田川左岸の山付け堤防

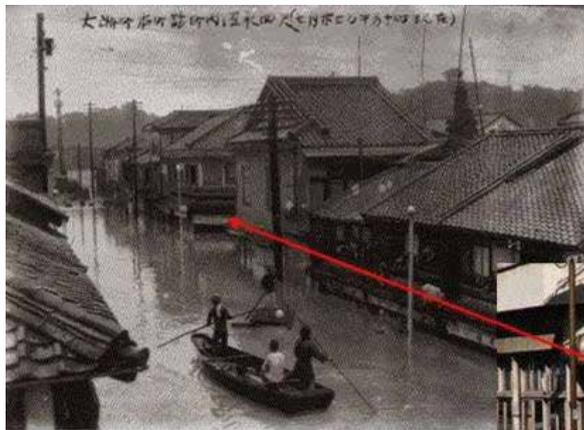
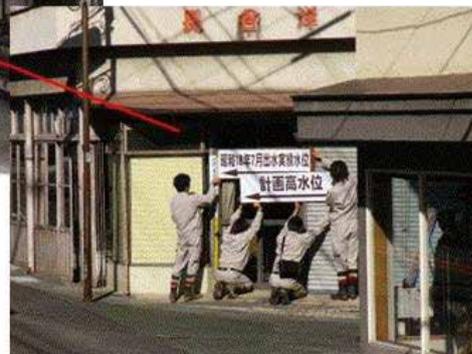
昭和18年7月13日

昭和18年洪水浸水位が肱川の計画高水位を「30cm 以上」上回っている。

**写真1** 昭和18年洪水写真痕跡と計画高水位との比較（右下写真平成15年撮影）

肱川の治水は藩政時代以来、長年洪水被害に見舞われながら、明治、大正に至っても早期改修の実現に至らなかった。昭和 11 年内務省において調査に着手し、翌 12 年調査を終了した。本格的な治水事業は、大量の流木により橋や家屋が破壊され死傷者 131 人(大洲市誌より)が出た昭和 18 年 7 月の大洪水の翌年、戦時中の昭和 19 年に現在の大洲河川国道事務所(当時、肱川工事事務所)が直轄改修工事に着手したのが始まりである。この直轄改修工事に着手した切っ掛けとなった昭和 18 年洪水の写真が残っている。昭和 18 年洪水の大きさを示す貴重な大洲市内の浸水写真が **写真 1** の左上の写真である。

その洪水規模は、**写真1**のような浸水位になっていて、その高さを測定すると堤防の防御水位（計画高水位）を「30cm 以上」上回っていることがわかった。

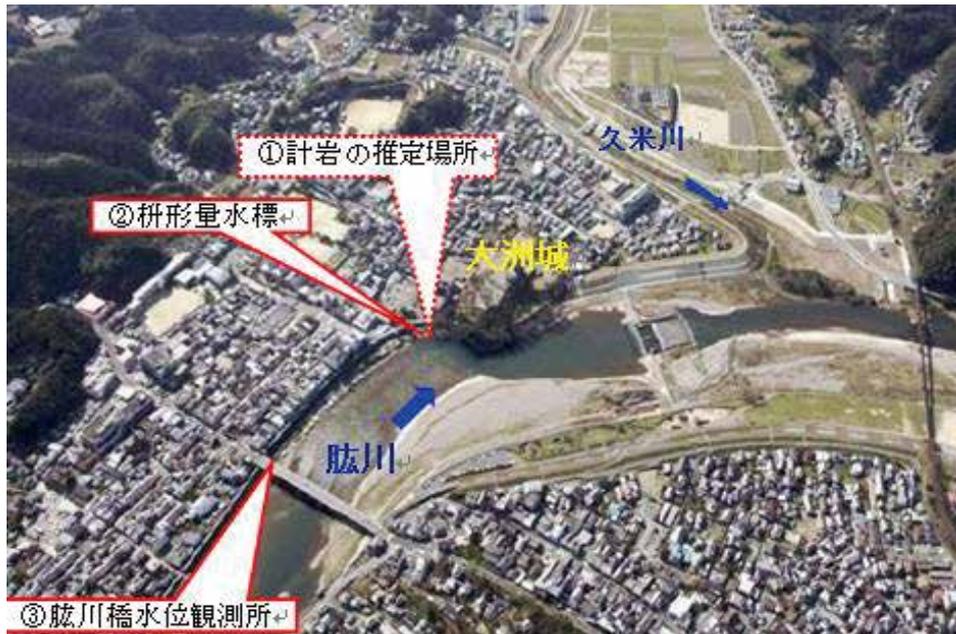
写真3 大洲地点の水位観測位置の変遷 (大洲河川国道事務所提供写真に加筆)

これまで肱川には、藩政時代の古い洪水水位記録の存在は、図2などよりわかっていたが、藩政時代の水位の観測場所が諸説あって特定できなかつたことや、内務省直轄工事着手当時の戦前の資料が埋もれていたことなどから、現在の肱川橋観測水位との関連が不明であった。このため、昭和初期以前の洪水水位観測記録は、洪水対策用のデータとして活用されてこなかつた。しかし、藩政期から現在に至る 320 年間について、過去からの観測位置や河道の状況の変遷等を仔細に検討した結果、観測地点の水位に対してはほとんど影響を与えないと推定することができるようになった。

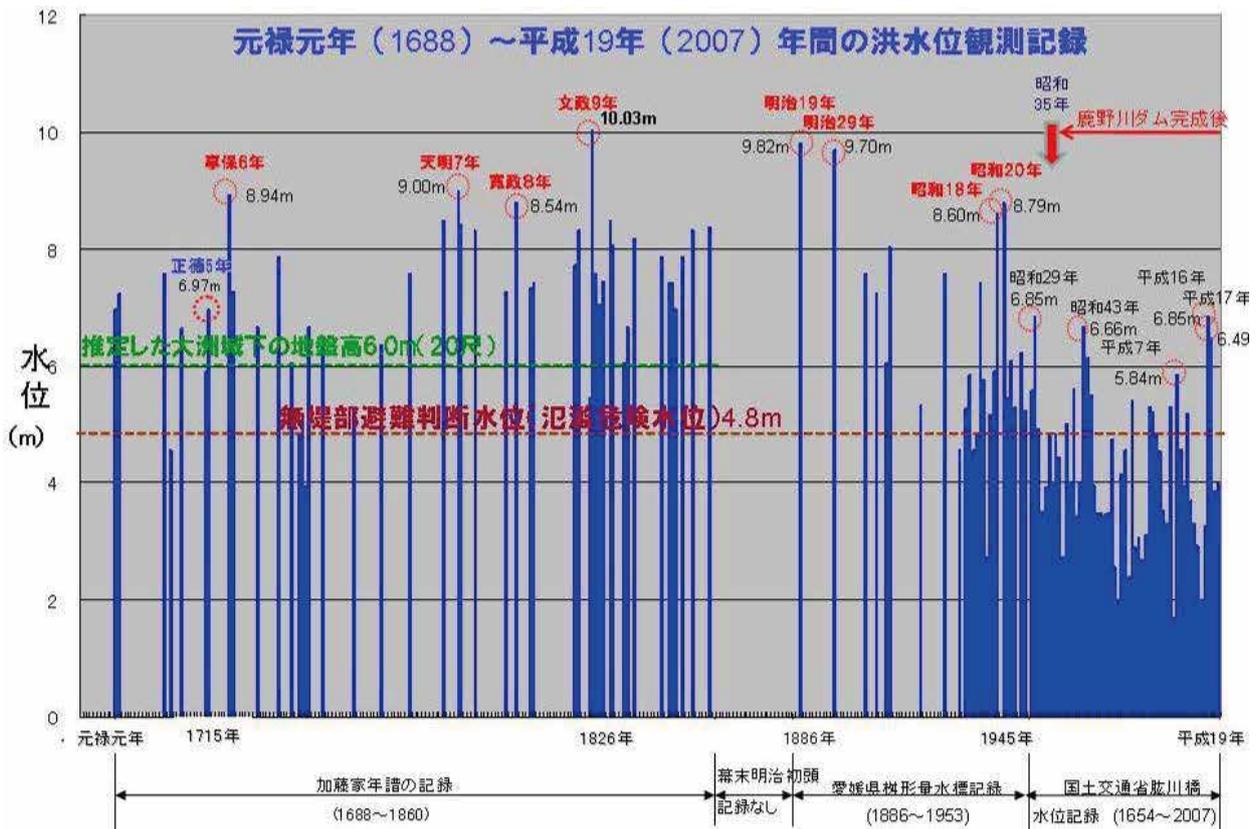
図3 肱川の藩政時代からの約320年間の洪水水位の比較グラフ  
 (出典：320年間の洪水水位観測記録から見た肱川の治水安全度の変遷, 2009)

注) 水位基準点: 水位観測場所①から②, ②から③に変遷, (①計岩地点観測(1688~1860年), ②枅形地点(1886~1953年), ③肱川橋地点観測(1954~2007年))  
(出典: 320年間の洪水水位観測記録から見た肱川の治水安全度の変遷, 2009)

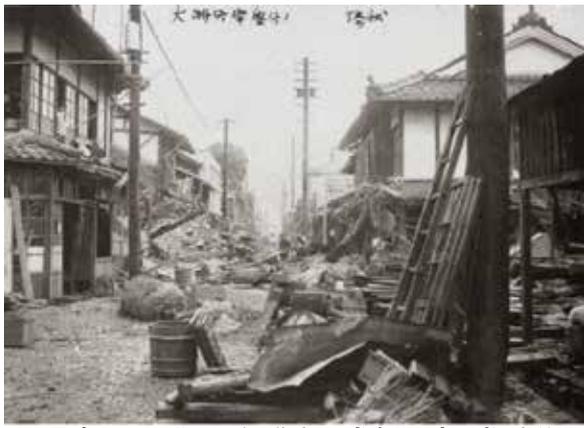
写真1 昭和18年洪水の常磐町家屋損壊状況  
(大洲市立博物館提供)

この時、肱川の JR 橋下流右岸の堤防が破堤し、大量の流木が常磐町に流れ込み凄まじい被害(写真 1)となった。写真 2 は、昭和 18 年洪水後、大洲駅より上流の破堤場所を望む写真である。この肱川の在来堤防の破堤をもたらした昭和 18 年洪水の大水害を契機に、国が昭和 19 年に肱川の改修工事を行うこととなった。

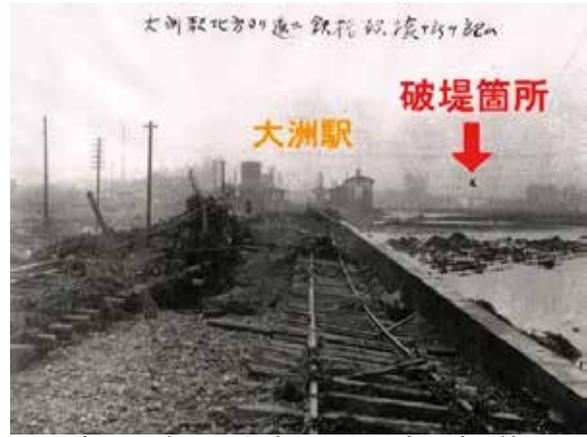
写真2 大洲駅上流の肱川堤防の破堤箇所  
(大洲市立博物館提供)

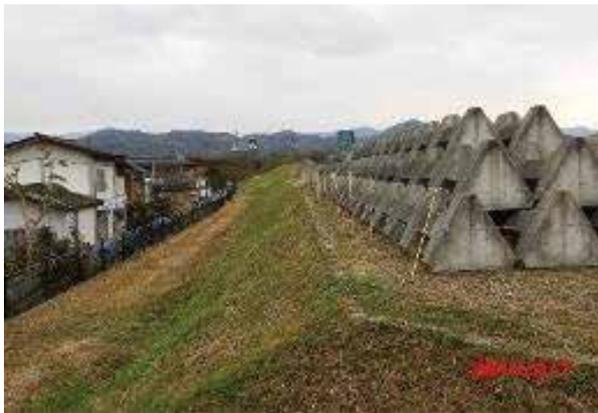
写真3 現在の破堤箇所の堤防状況、

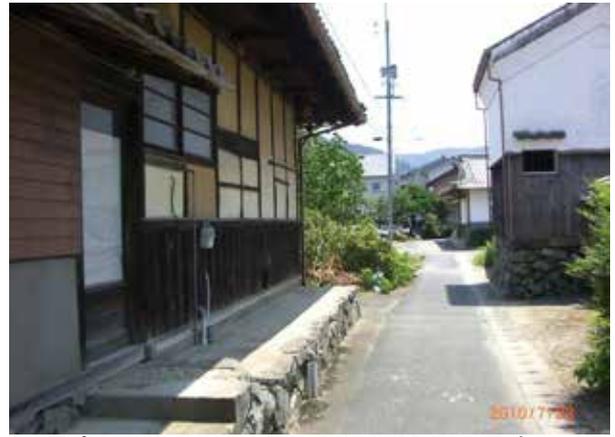
写真2 浸水に備え壁が腰板張りの民家  
（2010年7月松尾裕治撮影）

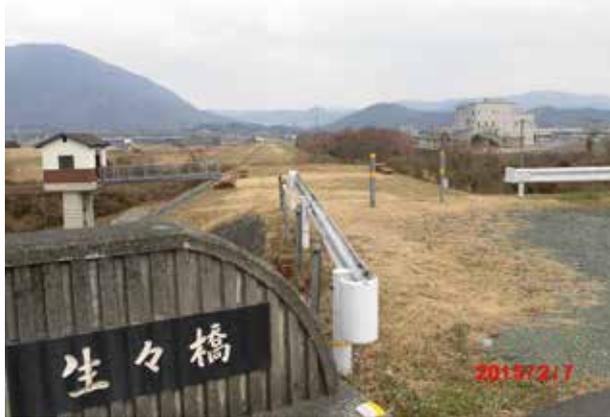
写真1 肱川の東大洲の暫定堤防の現状  
(2015年撮影)

写真1は、矢落川が肱川に合流地点に架かった生々橋から見た現在の東大洲の暫定堤防（平成27年2月7日に撮影）である。写真2は現在の東大洲堤防から大洲の2線堤沿いの堤内地にできた「ふれ愛公園」を望んだ写真である。

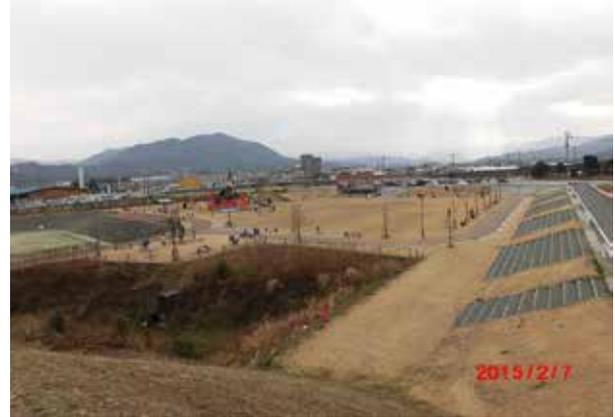
写真2 東大洲の2線堤と堤内地の公園の状況  
(2015年撮影)

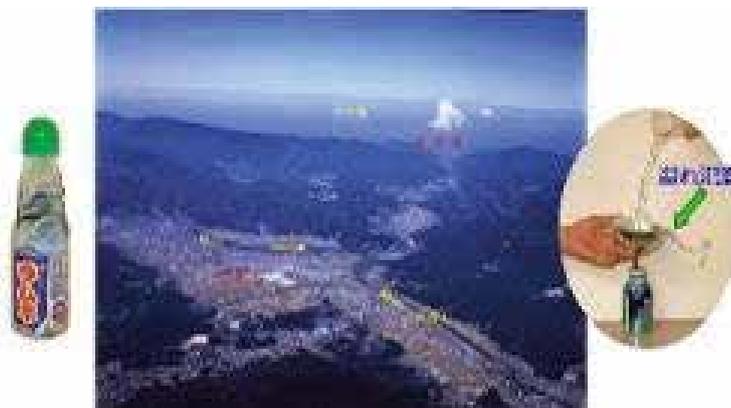
写真3 大洲盆地と肱川の地形  
(出典：肱川の治水～天秤のようなバランス対策～)

肱川は宿命的な洪水河川である。その理由は肱川の地形・気象特性などにある。肱川は格子状のように多くの支流が集まった河川である。これらの支流の多くは、南から襲来する台風や前線性の湿った風を抱え込む風上に開けた斜面をもち、豪雨をもたらす特性をもっている。このため、多くの支流が流れ込む肱川が貫流する大洲盆地には洪水が集中する。また写真3のように洪水の出口の河口にいくほど平野の広がりがなく、山が両岸から迫り、海の満潮と重なると洪水が吐けにくく「ラムネの瓶」のようになって水が出にくい。潮位がちょうどラムネのビー玉のような役割を果たし、潮位が高くなるとラムネのビー玉が詰まって水が流れなくなり、潮位が低くなるとビー玉がはずれて水が流れるようになるのである。

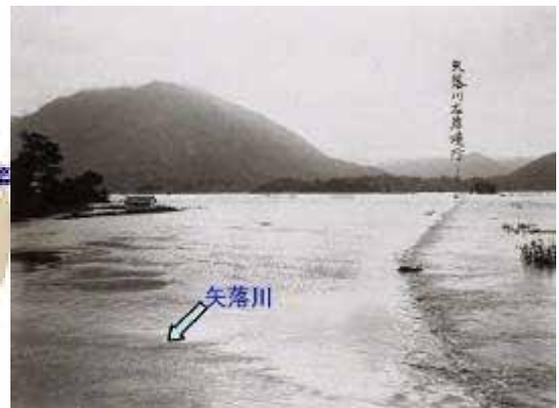
写真4 矢落川からの洪水の氾濫状況  
(出典：大洲河川国道事務所提供)

さらに、矢落川との合流点である東大洲地区などから洪水が氾濫して、写真4のように昔から大洲盆地の低平地が遊水地の役割を果たしてきた。このような状況の中、平成16年は古来稀に見る襲来の年で、台風が日本に10回も上陸し、肱川には3回も危険水位（住宅が浸水する水位）を超える洪水が、8月30日、9月29日、10月20日と発生し、菅田、西大洲地区などの無堤防地域が大きな被害を受けた。

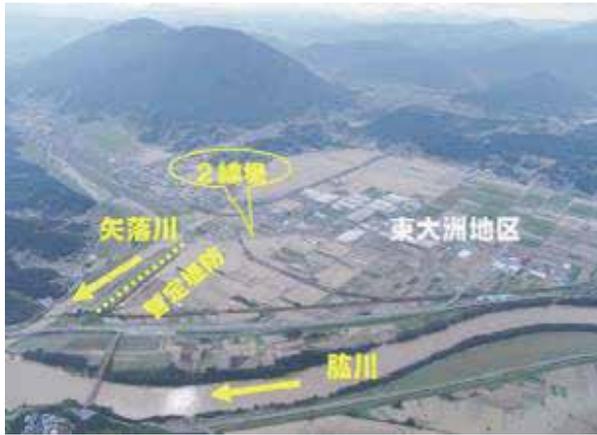
写真5 台風16号洪水の氾濫状況  
 (「大洲河川国道事務所提供写真」に加筆)

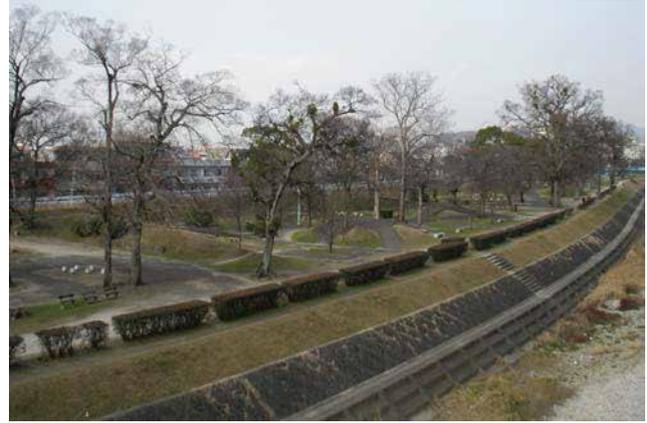
写真 2 現在の石手川堤防（愛媛県松山市）

このような先人の遺業をできるだけ尊重し活用して、過去から積み上げた安全基盤を確保することが必要である。県都、松山を守る**写真 2**のような準スーパー堤防のような破堤しない堤防になっている。このことは、先人の知恵・工夫により、水害の発生や被害を軽減するため重信川・石手川を付替えた社会資本整備により、地域の安全基盤を確保し、今日の松山発展の基礎がつけられたことを教えている。そういう意味で、この石手川の準スーパー堤防は防災風土資源といえる。

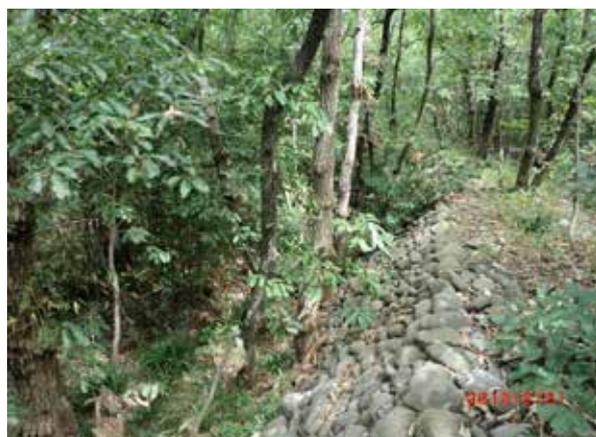
写真3 現地の古い堤防と思われる玉石積 (2012年撮影)

彼はこの普請を行うにあたって自ら『大禹謨』と書して石に刻ませ、流れを堰いだ分岐点(現在の香川中央高校西)に建てた。現在、そのレプリカが、その近く(中央高校のグラウンド横、写真2)に建てられている。また、付け替えた現地付近と思われる雑木林には写真3のように古い堤防と思われる玉石積が現在も残っている。さらに大禹謨由来記が写真4のように掛けられている。

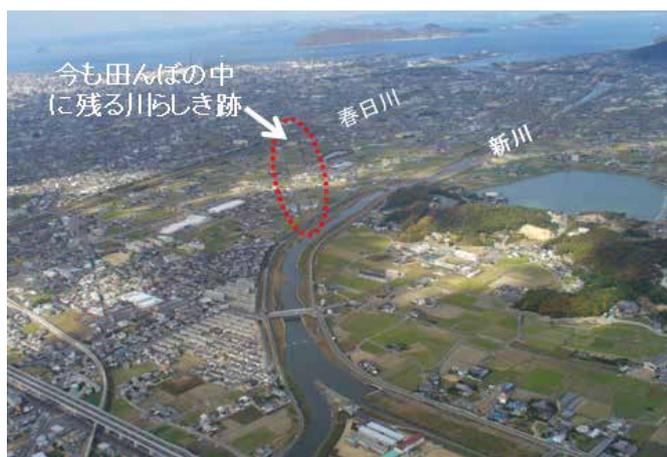
写真1 新川が春日川に流れていた跡が見える  
(2007年撮影写真に上書き)

新川は「なぜ新川なの？」という話をよく聞かれるが、昔、江戸時代の治水対策にその由来がある。古い地図や今も田んぼの中に残る川らしき跡、現在の航空写真(写真1)などからも想像がつく。高松今昔物語(香川工事事務所平成13年7月発行)の中に、春日川に合流していたと推定される新川の場所を示した図1がある。

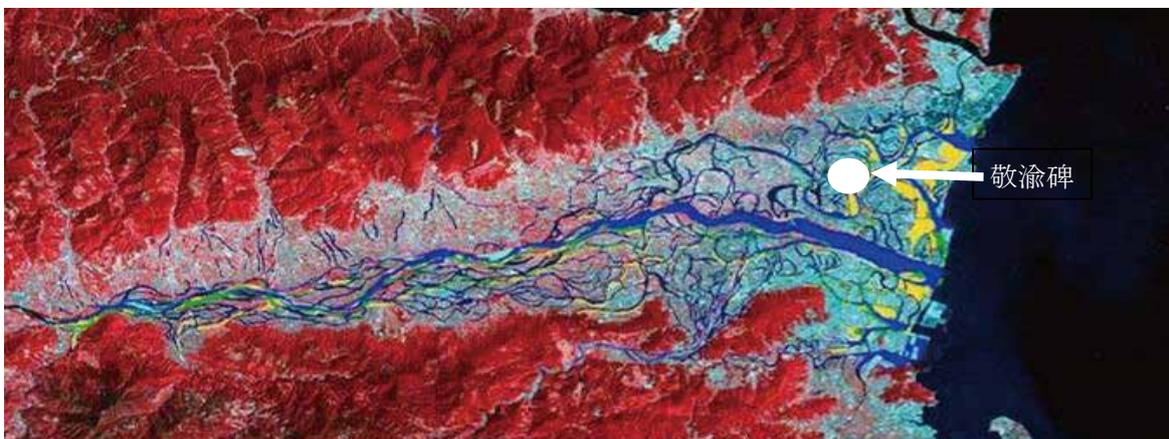
図 1 吉野川が自由奔放に流れていた沖積平野（吉野川河道変遷の合成図）

吉野川は淑を瓶ヶ森に発し、四国山地に沿って東流し、徳島県に入ると北に流れ、三好市池田町で阿讃山脈にぶつかり向きを東に変え、中央構造線に沿って河口まで約 70km 流れ下る大河川である。作家の司馬遼太郎さんは『街道をゆく』の中で「まことに吉野川は、ふかぶかと地を掘って流れている。川というより、大断層の底を流れているとっていい」と述べ、写真 3 のように吉野川が中央構造線の地溝帯に開けた沖積平野を流れていることを見事に表現している。

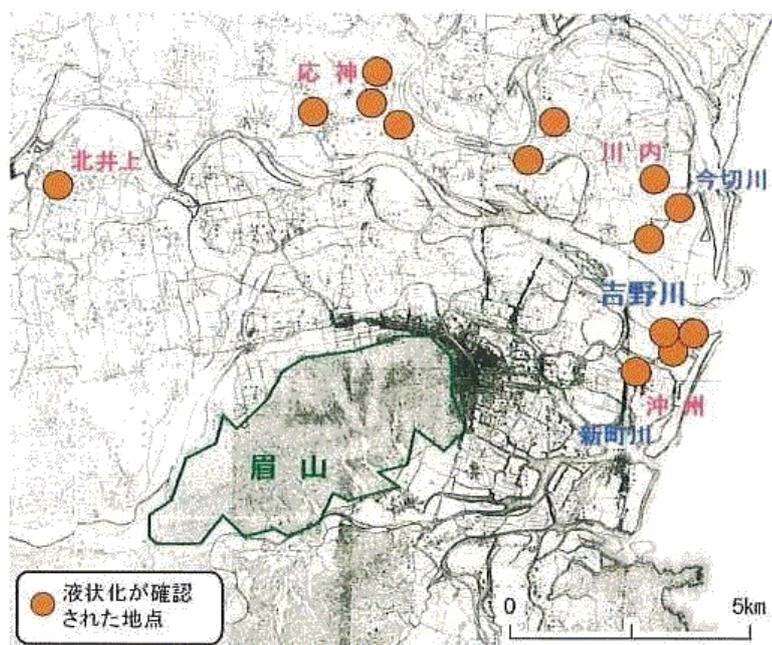
図 2 徳島市の南海地震体験者の証言から液状化が確認された場所（出典：レポート村上（2006））

また、徳島市消防局が昭和南海地震体験者から聞き取り調査し、体験者の証言をもとに、徳島市の震度や液状化現象等の実像を探りだしたレポート村上（2006）がある。それによると、図 2 のように吉野川周辺の多くの場所で液状化が発生している。この地点は震度 5 弱以上になった地点と一致しているとしていて、震度 5 で液状化が起これる可能性を示唆している。さらに平成 7 年 1 月 17 日の兵庫県南部地震（阪神大震災）では、鳴門市里浦町の芋畑では、写真 4 のような噴砂現象が発生している。

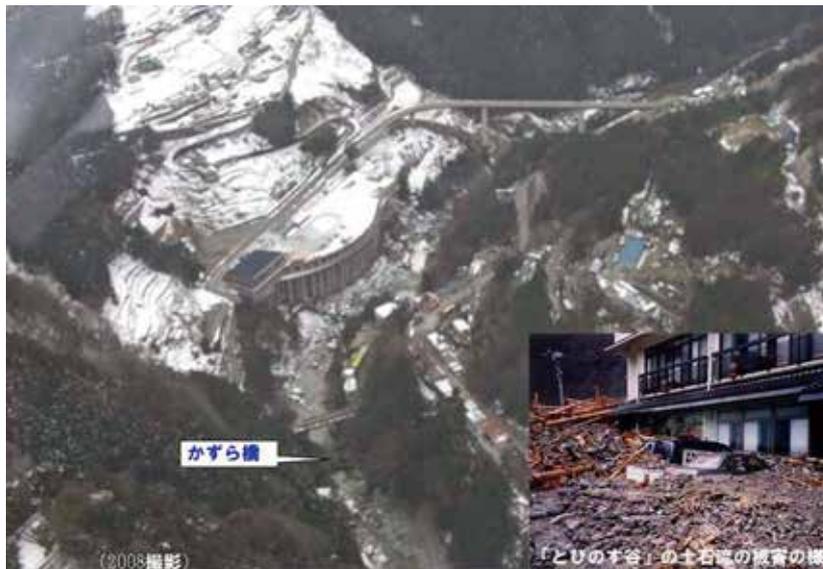
写真1 祖谷のかずら橋周辺の善徳地すべり地帯と「とびのす谷」の土石流写真  
(2007年2月撮影)

徳島県三好市西祖谷の善徳地すべりは、安政南海地震（1854）により大崩壊が発生し、その後も間欠的に地すべり変動が発生しているといわれている。平成11年に発生した「とびのす谷」の土石流では、写真1のようにホテル等が破損し、県道が160mにわたり埋没した。「祖谷のかずら橋」周辺の地すべり防止区域は、直轄地すべり対策として様々な対策が実施されている。

善徳地すべりは、徳島県三好市に位置し、吉野川の支流である祖谷川の中流域に広がる善徳・今久保の2地区にまたがった標高300m～1,000mの平均地形勾配約25°の緩斜面に最大斜面長約900m、最大幅約2,000m、地すべり防止区域面積220.9haに達する日本でも最大級の破碎帯地すべりである。地質的には三波川帯の結晶片岩帯にあって、主に地下部で泥質片岩、砂質片岩の互層、上部は緑色片岩を主体とした結晶片岩から構成されており複雑な機構を有している。現在も移動量は大きく、年間約60mmの移動が観測されている箇所が存在する。

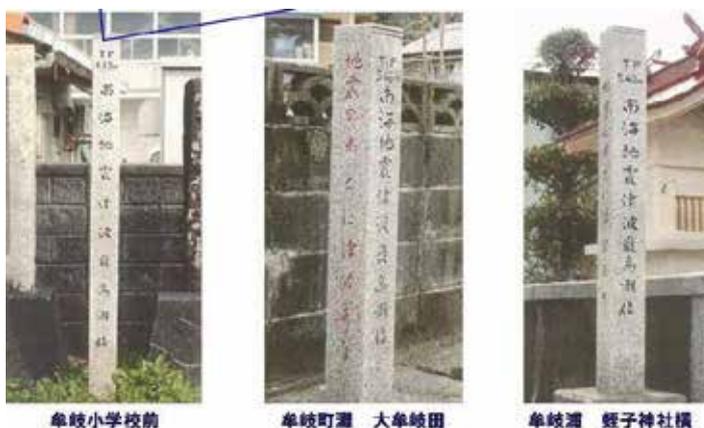
写真 1 牟岐町の南海道地震津波の最高潮位標

徳島県海部郡牟岐町には、牟岐小学校前の昭和南海地震の碑や最高潮位の石柱などが多く建立されている。昭和 21 年（1946）12 月 21 日午前 4 時 19 分に発生した南海道地震に伴う津波の最高潮位標が写真 1 のようにある。また、安政南海地震に関する記録も、牟岐東浦の津田屋喜右衛門「地震津浪嘉永録」によると「嘉永 7 年（1854）11 月 4 日昼 4 ツ時（10 時）地震が起こり、夜 5 ツ時（8 時）頃から夜明けまでに 3、4 度地震が続いた。翌 5 日は昼 8 ツ時（午後 2 時）頃に大地震が起こり、瓦は飛び散り地中はひび割れ、7 ツ時（午後 4 時）には津波が襲来した。人々は命からがら八幡山などに逃げ去り見物していたところ浜先の家数百軒は将棋の駒を倒すように流失した。津波は 3 度あり、潮の高さは 3 丈余で、山々の麓に差し込んだ潮先は 5、6 丈にも見えた。流死の人数は 20 余人に及んだ。」とある。さらに郷土史や牟岐町史によると「宝永 4 年（1707）10 月 4 日、紀州沖大地震。地大いに震い五畿七道に及び、有史以来の規模となった。沿岸では大汐により多くの人畜が溺死した。また、八幡神社（写真 2）の掛板には宝永地震の記録がある。

津波の最高潮位標から、今後発生する南海地震の津波高を想定できること、逃げ場所を絶対連呼しながら逃げることなどの現在に活かす活用法があることを教えている。

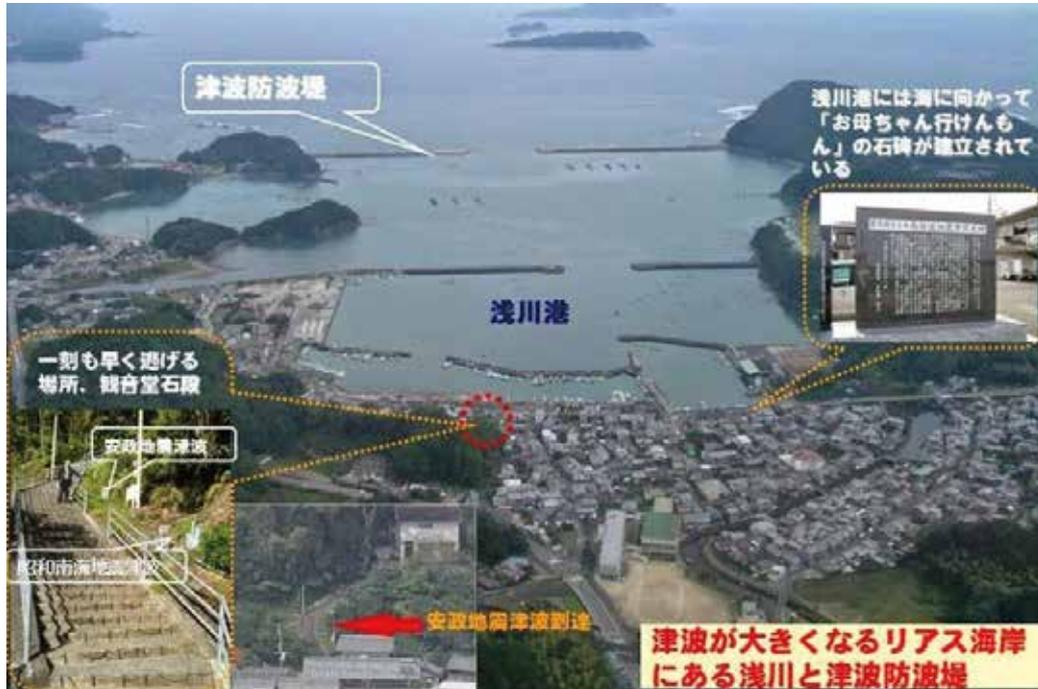
写真1 これまで大きな津波被害を受けてきたV字型湾の浅川地区(2007年撮影写真に加筆)

このときの教訓、「津波の避難は身一つで一刻も早く逃げることを」を後世に伝えようとしている。また、この地区の観音庵への階段には、安政南海地震津波の来襲地点と昭和南海地震津波の来襲地点の石標（**写真1**左下写真）が建立されている。

浅川地区には、このように多くの津波伝承碑が残っており、これらは津波防災を考える上の貴重な防災資源であるといえる。現在は、写真1のように津波防波堤が湾口部に建設されているが、南海トラフの巨大想定津波は防衛できないと思われる。やはり地震が起これば津波来襲に備えて「一刻も早く逃げることを肝に銘じることが必要である。

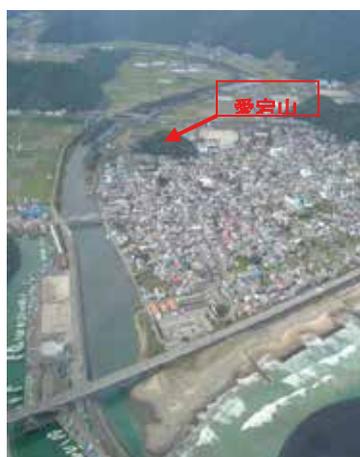
写真3 愛宕山  
(2007年撮影写真に加筆)

その現地を調査して見た。言い伝えが正しければ、山の八分目の高さは $23.5\text{m} \times 0.8 = 18.8\text{m}$ 、約TP19mになる。写真3の愛宕神社の階段が見える通りの地盤がTP3.0mであり、階段の前がTP5.0mである。石段途中には、標高を示す黄色ペンキで表示されていた。宍喰では、前述した慶長地震津波の言い伝え(山の八分目)の高さには、写真4のようにTP19mの表示があり、言い伝えが伝承され、しっかり認識されていることがわかった。
