～地域を知る防災～  
四国防災風土資源  
知恵・教訓調査報告書

四国防災共同教育センター

# 四国の防災風土資源の知恵・教訓調査報告書

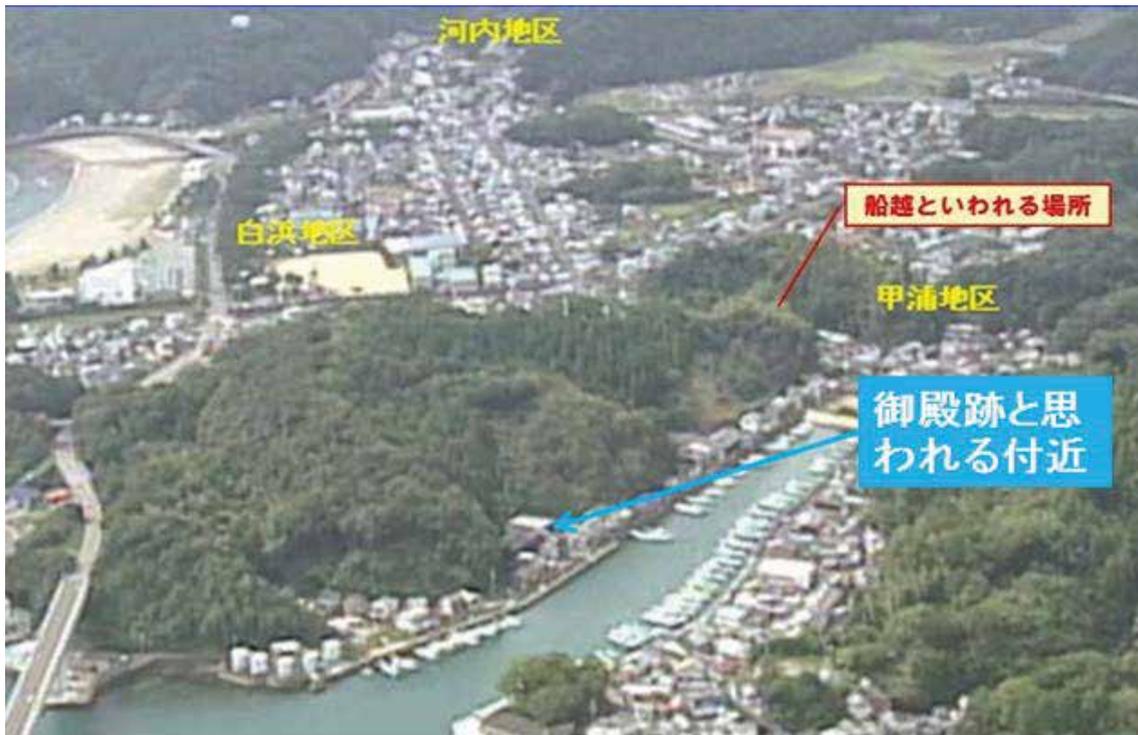
写真1 甲浦の船越と御殿跡を位置（東洋町甲浦）  
(2007年ビデオ撮影写真に加筆)

船越と云所は潮入けれども家流れず」とあり、港周辺の津波は山に達し、御殿を始め丈夫な作りの建物、高地の建物を残して、その他の家屋はすべて流失したと推定できる。

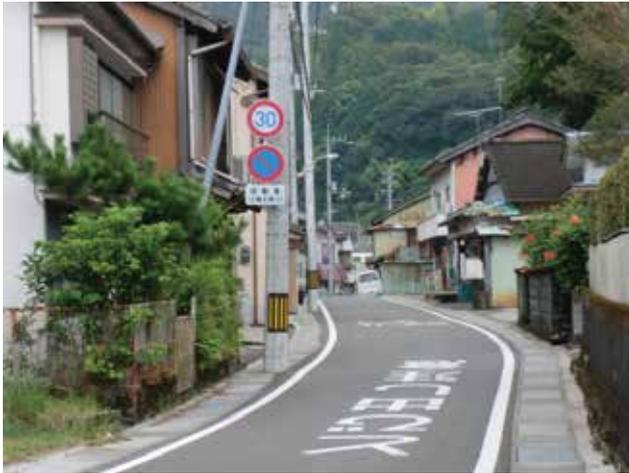
写真2 船越（地盤高 TP4.2m）の現状（2013年撮影）

写真2の船越は「潮入りけれども流れず」で、その周辺の人家などは床上浸水であったが、流失は免れていること、現地調査の結果から旧道路最高地点付近の地盤高はTP4.2mであった。この4.2mの高さに家が流されなかったことを考慮し、浸水深さを加えれば、この場所の宝永地震の津波高の推定は可能であることがわかる。

各種古文書や古地図から現地調査により場所が確認できれば過去の南海地震津波の高さを推定できることを教えている。

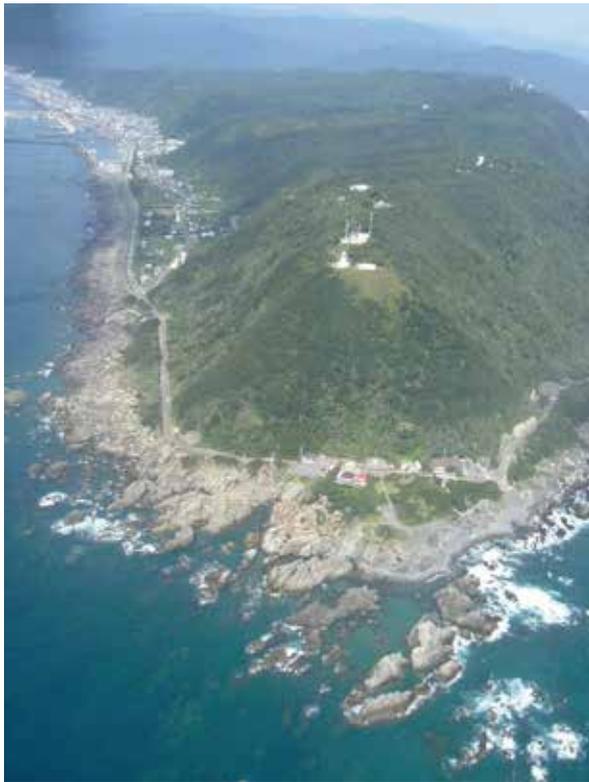
写真1 室戸岬を上空から撮影した写真  
(2007年撮影)

室戸岬の先端部は宝永地震で2.2m、安政南海地震で1.5m、昭和南海地震で1.0m隆起したといわれている。一方、岬の先端部は毎年7mm程度沈下していることがわかっている。南海地震はおおまかに100年に1回起きるといわれている。すると昭和南海地震のような小粒な地震が起きて岬の先端部が1m隆起しても次の南海地震が起きるまでの間に沈下して岬の隆起が残らないことになってしまう。宝永地震のような特大の南海地震なら段丘が残ることになる。このため室戸岬には、過去の南海地震に伴う地殻変動の記録を見ることができる乱礁海岸がある。今でも隆起を続ける海岸には、かつて海底あるいは潮間帯に生息していたゴカイの仲間、ヤッコカンザシの分泌物で形成された管状の巣穴群、隆起を証明する貴重ないろいろな岩礁が観察できる場所がある。この巣穴は最近、炭素14法と呼ばれる年代測定法で分析されている。この地震隆起が確認できる海岸へは、国道55号沿いのホテルニューむろとの駐車場から降りていくと乱礁遊歩道（らんしょうゆうほうどう）がある。弘法大師が行水したという言い伝えのある弘法大師の行水池（**写真2**）に、かつてに潮間帯に位置していた高さ3m付近には、ヤッコカンザシの巣穴群（**写真3**）が付着している。詳しくは四国の地盤88箇所22番の中で、**写真2、3**の写真とともに紹介されている。

これらから考えると、現在、室戸灯台がある台地は、そのようにして、隆起した台地であることがわかる。

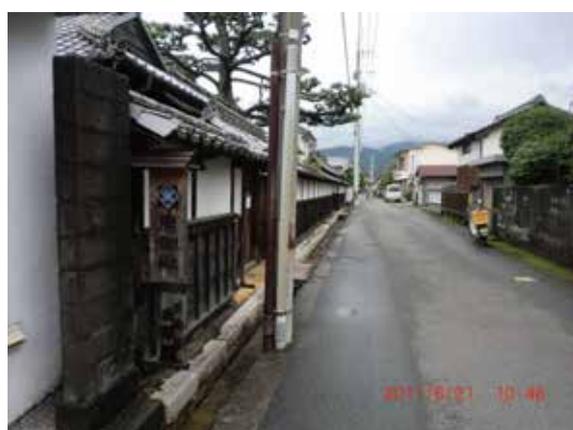
被災した当時、奈半利にあった御殿は、現在、**写真 4** のように文化財本陣跡岡御殿として田野町に残っている。

**写真 4** 文化財本陣跡の岡御殿の写真

以上のように、当時、奈半利町役場にあった御殿は、宝永地震津波の津波高を推定することができる重要なポイントであり、防災風土資源といえる。

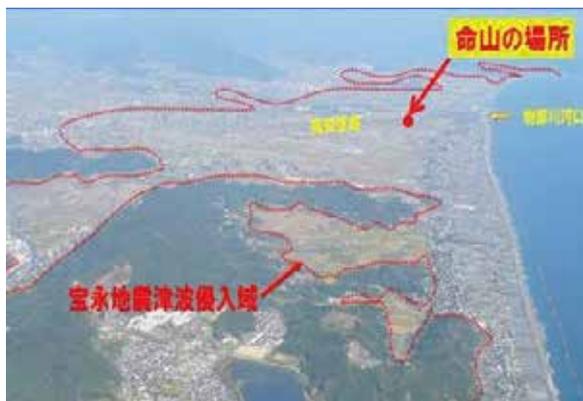
命山があった当時、**写真 2** のように津波宝永地震の津波は「命山」があった場所より内陸側に侵入していることがわかる。現在、高知県の太平洋岸には南海トラフ巨大地震に備えて、たくさんの避難タワー(**図 2**)が建設されている。南国市には 14 基が高知空港の南側の低地や海岸沿い浜堤の集落の中に設置されている。これらの津波避難タワーは、住民の避難する場所を確保し、将来、巨

写真2 宝永地震津波の侵入域

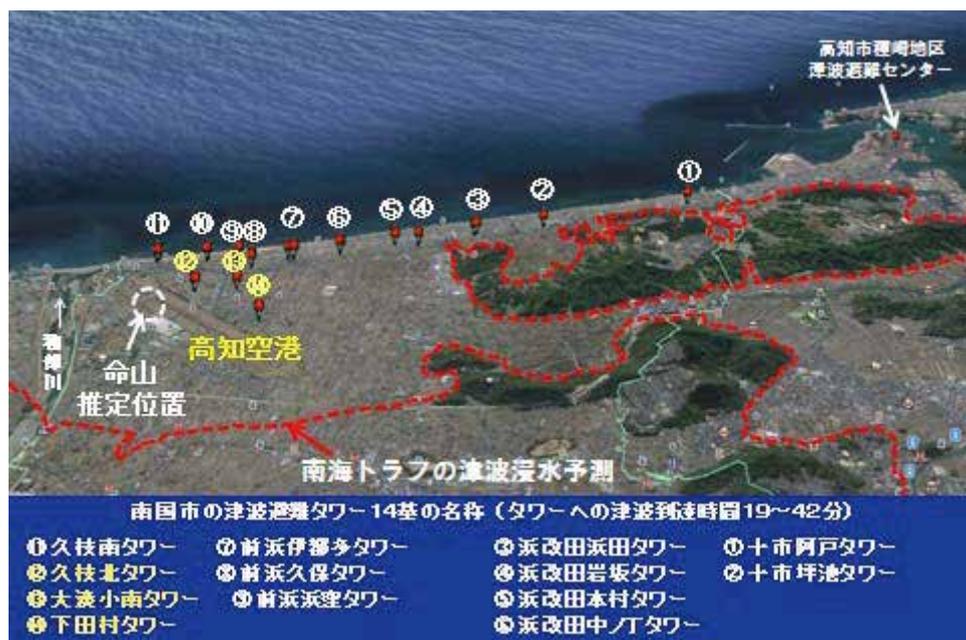
大津波に遭遇するであろう子々孫々に、高知空港滑走路にあった「命山」の津波災害の教訓「高い所に逃げたら助かる」いうことを実践できるランドマークになっている。南海トラフの巨大津波を想定（図3）すると、様々なタイプの避難施設が、その場所の様々な事情や条件により整備されることが求められている。

図3 南国市津波避難タワーの位置と浸水予測関係図

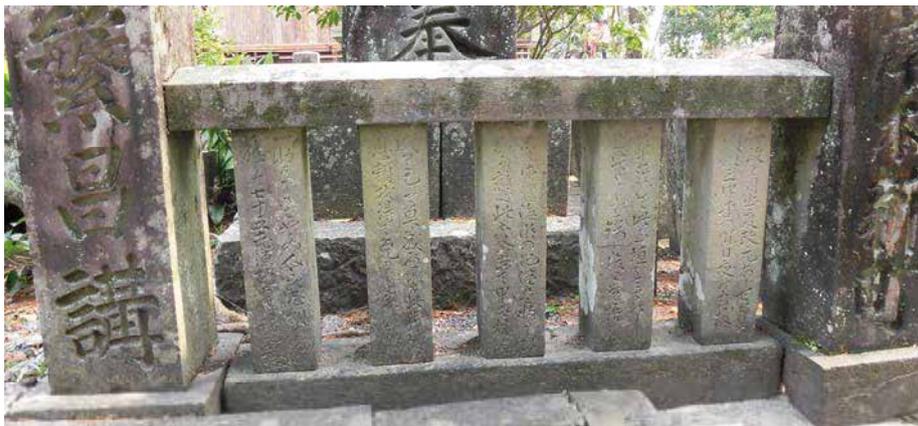
写真2の琴平神社の社殿入り口の玉垣(写真3)9本にわたり、安政南海地震のことが彫られている。

写真3 社殿入り口の玉垣と安政の文字が読み取れる拡大写真(右)

碑文には、「嘉永初めから天候不順で、嘉永七年(1854)十一月四日には地震があり(安政東海地震のこと)潮が狂い漁の妨げとなった。大きな地震ではなかったので、大した注意もせずにとこころ、翌五日に大地震となった。地は裂け山は崩れ、倒壊した家に敷かれたり、落石にも打たれた。火事も起こって家財一切を失った。また津波も押し寄せて一面水の底に沈んで鼈(げんだ)(おおすすぽん・わに)の住処となってしまった。恐ろしいことだ。この年は宝永地震の百四十八年目のことである。その後数年は余震が続いた」ことなどが刻されている。

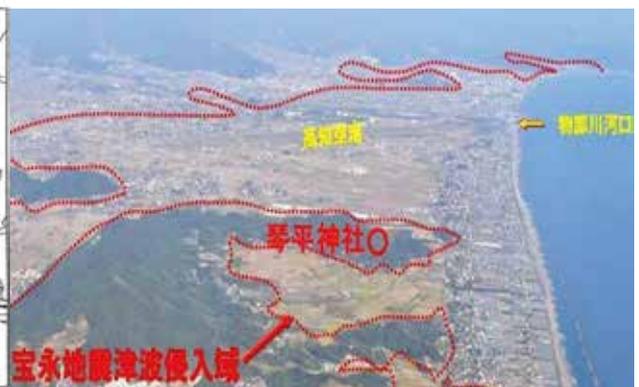
写真4 宝永地震津波浸水限を描いた写真  
(2007年撮影写真に上書き)

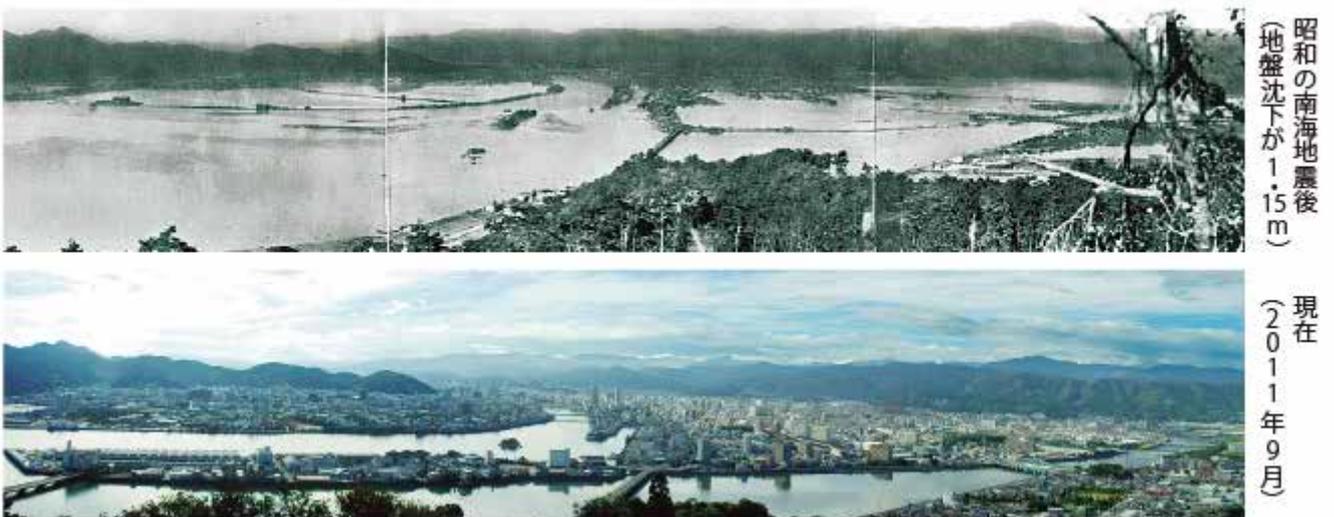
写真1 昭和の南海地震直後写真と現在の写真の対比 (出典：高知県庁ホームページ)

地震時沈降低地である高知市街地を五台山から展望できる。有名なのは昭和南海地震で1.2m地盤が沈降し浸水した状況を撮った**写真1**である。堤防の決壊と地盤沈降で長い間、潮水が引かなかったとのことである。この写真のように、この時、高知市では特に地震による地盤沈下のために浸水家屋が多かった。高知市の被害は、死者231人、負傷334人、家屋の倒壊1,175戸、半壊1,957戸、浸水1,881戸、焼失2戸、道路決壊18箇所、田畑浸水930町歩、罹災者20,405人であった。この時、高知城下の地盤の沈下量は1.2mに及んだ。このように高知平野は南海地震の度に1～2m程度沈降するといわれている。地震後沈降した地域は隆起に転じるが、つぎの南海地震の時までに元の高さまで回復（**図2**）しないために、沈降したままの状態になる。

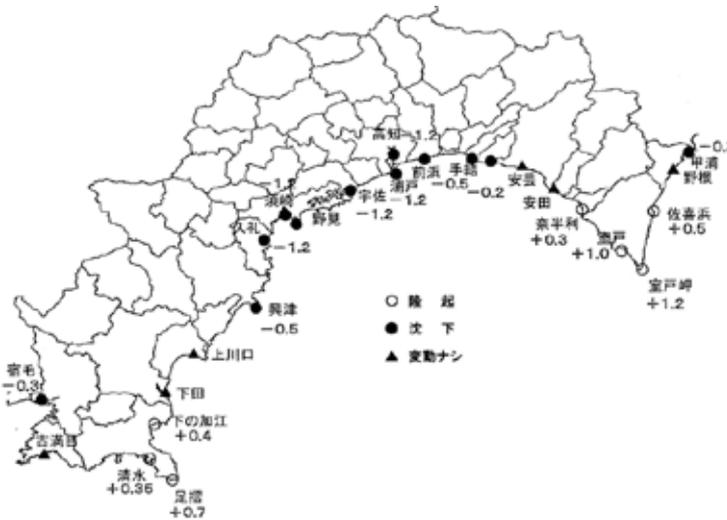
の地盤は常に隆起や沈降を繰り返している。この地震による高知県の地盤の変動状況は、**図1**の通りで、野根、安芸、上川口、下回、吉満目を結ぶ線上は、地盤変動のゼロまたは小さい地帯である。この線を境として南側は隆起、北側は沈下をしており、隆起量の最大は南東の室戸岬で1.2m、南西の足僧岬で0.7m、沈下量の最大は県中部一帯の1.2mであった。軟弱地盤の土地では地震動によるゆり沈みの量が多いために、周辺の山地や地盤の固い所よりも沈下量が大きくなる。南海大震災誌にはこのゆり沈みの量を10cm程度ではないかとしている。

**図1 南海地震に伴う地盤変動分布図 (メートル)**  
(出典：高知版 南海地震を知らう<15>)

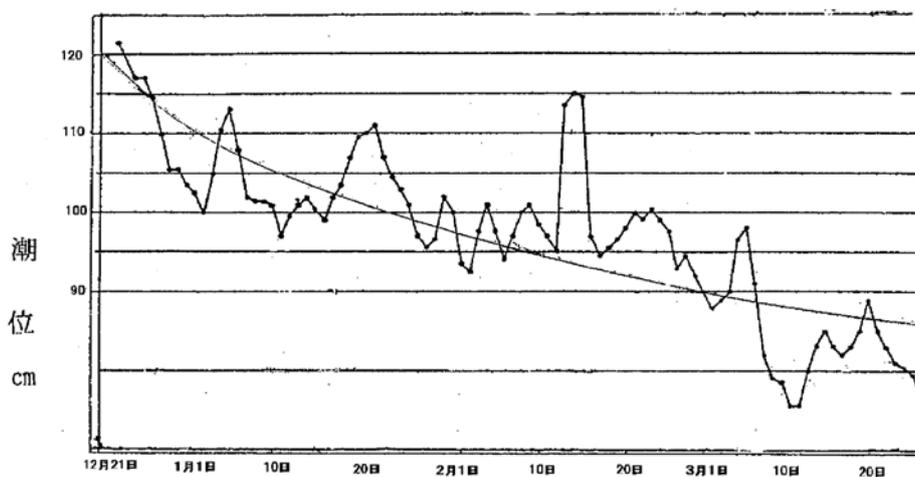
**図3 浦戸 日別平均潮位 (1946年12月24日～47年3月25日、南海大震災誌)**  
(出典：高知版 南海地震を知らう<15>)

**図3**は、南海大震災誌に記されている46年12月24日から47年3月25日までの浦戸の日平均潮位で、気象潮を除いていないために日々の変動が大きくなっている。なお、曲線は平滑した値である。地震で沈降した地盤は、地震から10日後には10cm程度、30日後には20cm、60日後には28cm、90日後には33cm程度の回復が見られ、地盤の回復量は地震直後に大きく、その後は次第に小さくなっている。

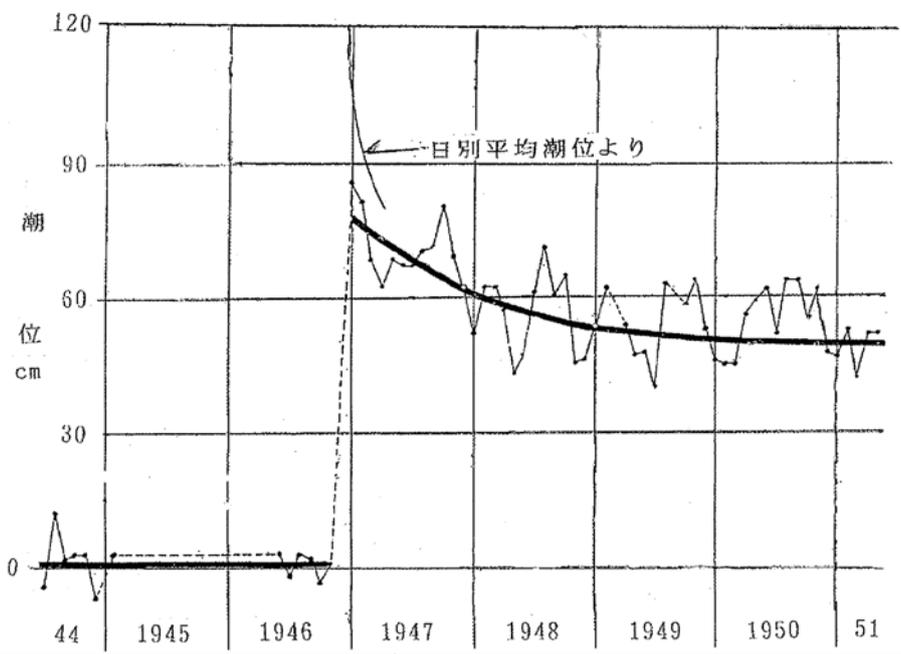
図4 浦戸月別平均潮位 (1944年7月から51年5月) (出典：地盤変動調査報告書)

図4は、地盤変動調査最終報告書に記された、44年7月から51年5月までの月別平均潮位で、47年は急速に、以後は緩やかな回復をしており、48年には半分程度の回復となっている。この図の釘年の1、2、3月の潮位は図2の潮位より低くなっているのは、月平均潮位から平均年周期変化の恒を差し引いたことによる。また、月々の潮位の変動が大きいのは短期的な気象潮を除いていないことによる。

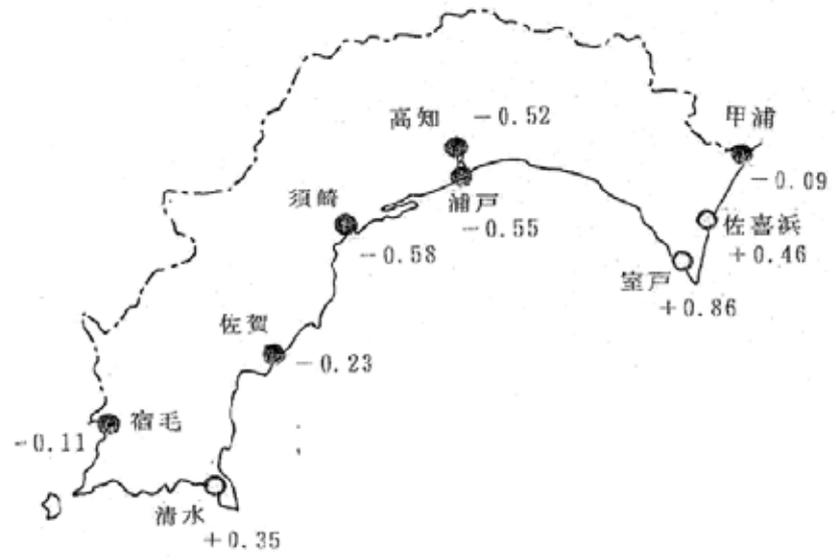
図5 1946年度における地盤変動分布図 (メートル) (出典：地盤変動調査報告書)

図5は、地盤変動調査最終報告書に記されている49年度の四園地方地盤変動分布図から高知県分を抜き出したものである。この図と図1を見比べてみると、30cmの沈降であった甲浦と宿毛は、この時点で約3分の2程度の大きな回復が見られ、大きく沈降していた浦戸、高知、須崎も2分の1以上の回復を示している。これに対して隆起をしていた佐喜浜、清水は1割前後、室戸は15%程度の回復で、回復量は小さい。しかし、室戸の回復量も高知などと同様に、地震直後はやや大きくその後は次第に小さくなっている。

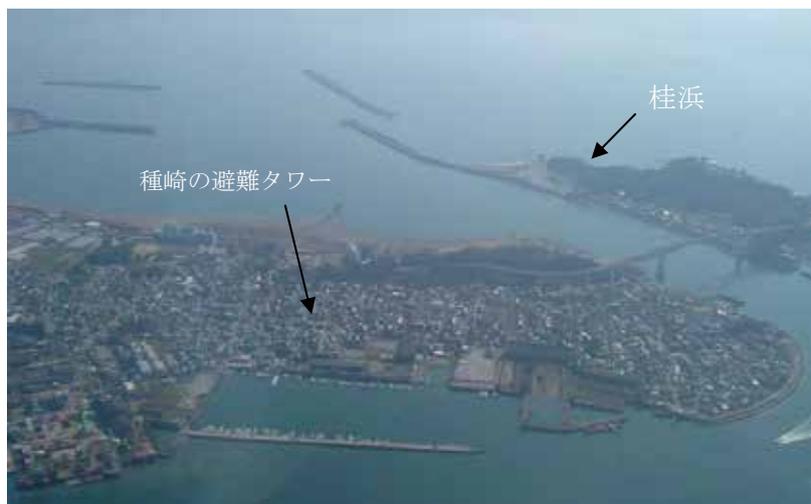
その中で観光地として有名な桂浜の対岸の砂州上に開けた種崎地区について、現地調査結果から、現状を紹介すると、種崎地区は航空写真（写真1）のように浦戸湾入り口の標高3.5m程度（写真2）の砂州上に開けた集落である。宝永地震津波での被災は、谷陵記に「種崎亡所、一草一木残リナシ、南ノ海際ニ神母ノ小社残り誠ニ奇也。溺死七百余人。死骸海渚ニ漂泊シ、行客哀傷ニ堪ズ、臭腐忍ブベカラズ」とあり悲惨な惨状であったことがわかる。

写真1 砂州上に開けた種崎地区の様子 (2007年10月24日撮影に上書き)

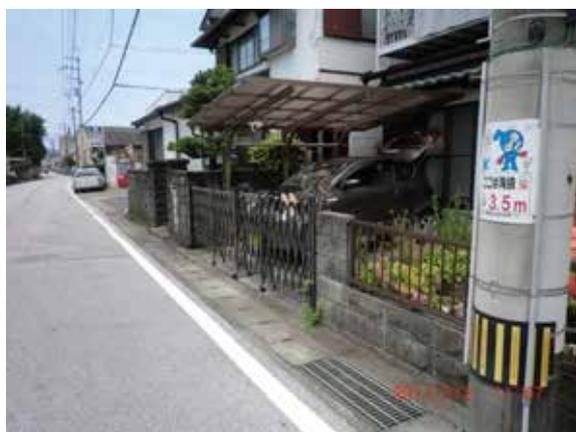
写真2 海拔が3.5mの種崎集落の様子

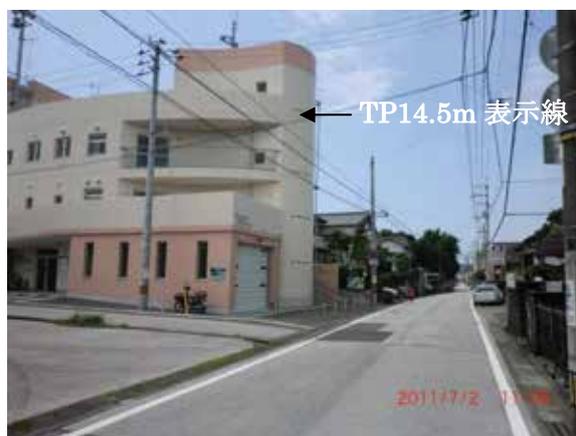
種崎の宝永地震津波高は、研究者によって推定の値が異なるものの、最も高いのは、間城龍男氏の著書「宝永大地震―土佐最大の被害地震―」で11mという値である。そのようなこともあってか、筆者が2011年7月に調査した時には、高知市消防団三里分団種崎部の庁舎の壁に T.P.14.5mの表示がある約 T.P.15m程度の避難塔(写真3) が建られている。2012年3月31日に政府から発表された南海トラフの巨大地震津波の想定では、高知市の最大が T.P.14.7mであるから、避難塔ギリギリの高さになっている。

写真3 避難塔の三里分団庁舎

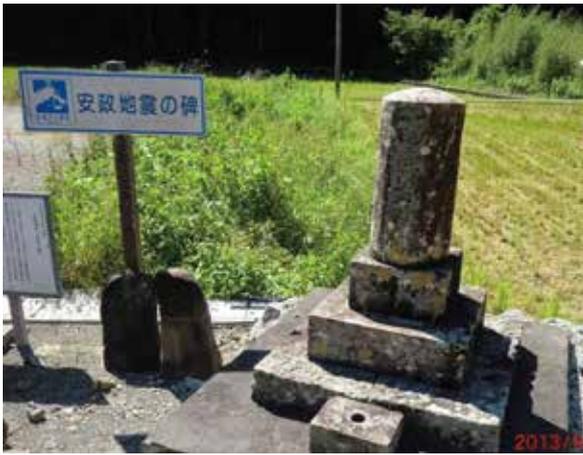
写真3 萩谷口の津波到達地点の石碑  
(2013年9月撮影)

真覚寺日記の記録や安政地震碑や真覚寺敷地標高などから、宇佐の安政地震津波の被害の様子や津波高を推定できることを教えている。

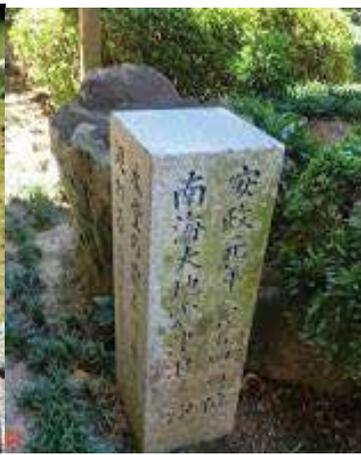
写真4 真覚寺境内汐位碑  
(2013年9月撮影)

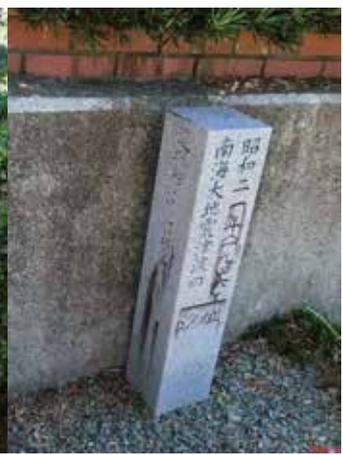
写真5 昭和南海汐位碑  
(2013年9月撮影)

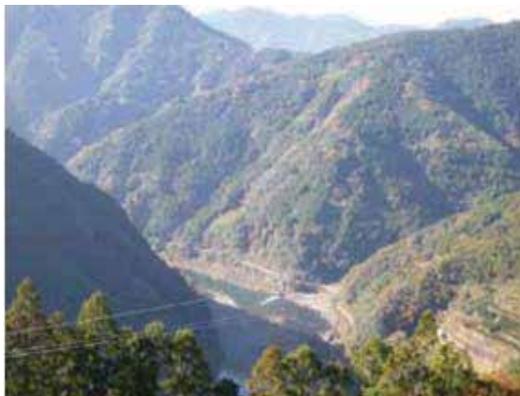
写真1は、天然ダムを形成したと考えられる崩壊地跡の地形である。写真2に示したように仁淀川の対岸には、角礫状の巨礫が多く含む台地状地形が存在し、河道閉塞地点であることがわかる。

写真1 天然ダムを形成した仁淀川左岸の崩壊地形 写真2 巨大な硬質角礫が密集する台地

河道閉塞を起こした地すべり性崩壊地の面積は 12.5 万㎡、移動土砂量は 442 万㎡、河道閉塞土砂量 240 万㎡ 程度となる。天然ダムの湛水面積と湛水量を 1/2.5 万地形図をもとに推定すると、湛水面積は 480 万㎡、水深 18 m であるので、湛水量は 2880 万㎡ 程度と見積もられる。この地点から上流の越知盆地周辺には、標高がほぼ同じ（61 m）地点の 5 か所（柴尾・場所ヶ内・原・女川・文徳）に宝永の天然ダムのことを記録した石碑が現存している。と記述されており、これらの情報に基づき現地の石碑等を調査した結果をまとめたものを図1に示す。

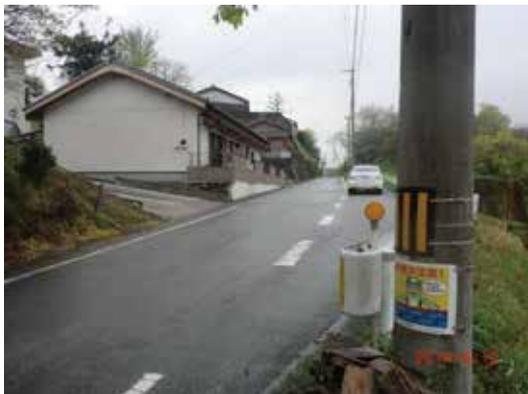
宝永南海地震で形成された天然ダムの標高は 61m で、現在の越知町の集落はこの湛水標高より上の河成段丘上 (写真 3) のように位置している。現地には写真 4 のように 61m の高さを示す印が電柱に河童の絵とともに表示されている。地元では「石碑より下に家を建てるな」という伝えが残っており、61m より低い地域は現在でも大部分が水田となっている。

写真 3 看板 61m の印よりの高い越知集落 (2014 年撮影)

以上のように「石碑より下に家を建てるな」という災害伝承が 61m の看板表示となって、もしもの時の水害対策として生かされている。舞ヶ鼻崩れの仁淀川の天然ダムは、今日の災害対策に活かされた防災風土資源である。

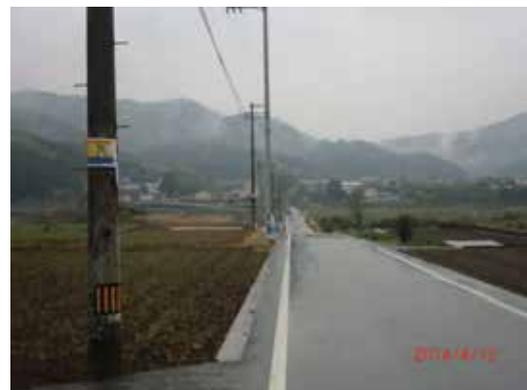
写真 4 電柱の 61m より低い水田 (2014 年撮影)

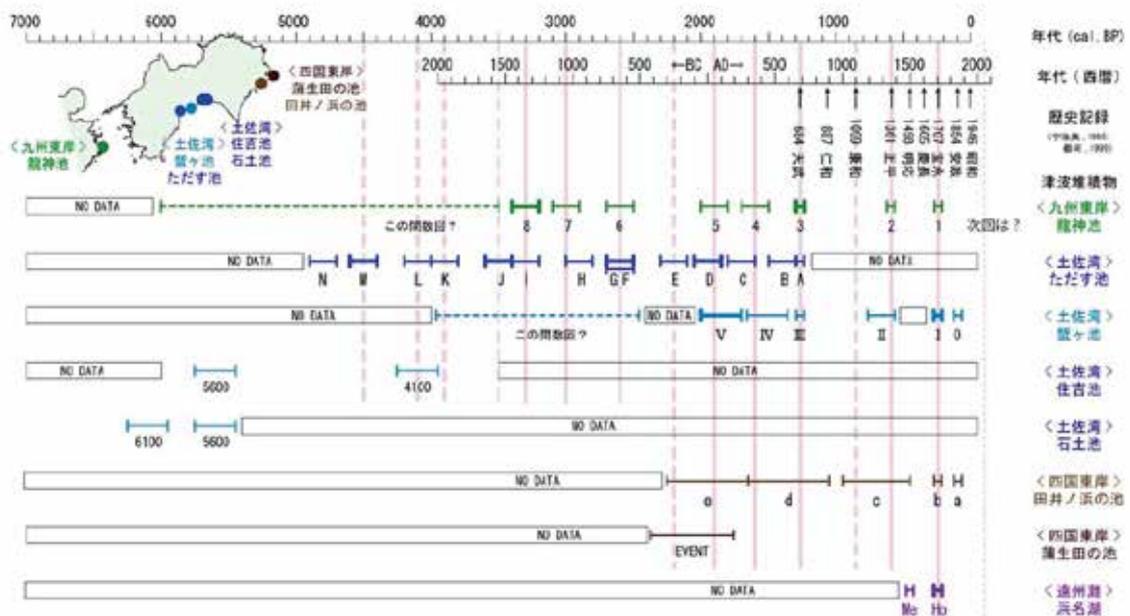
図1 約7000年前までの巨大津波の繰り返し

最近、四国や九州などの太平洋沿岸域の津波堆積物のボーリング調査などの研究{共同研究：畑栄吉（産総研）、都司嘉宣（地震研）、千田昇（大分大）、島崎邦彦（地震研）}から、死者2万人余、倒壊家屋6万戸余、土佐を中心に大津波が襲った、わが国最大級の地震と云われる宝永地震クラスの津波が300年から350年に1回、それより大きな巨大津波が2000年前に起こっていたことが、図1に示すように明らかになってきている。

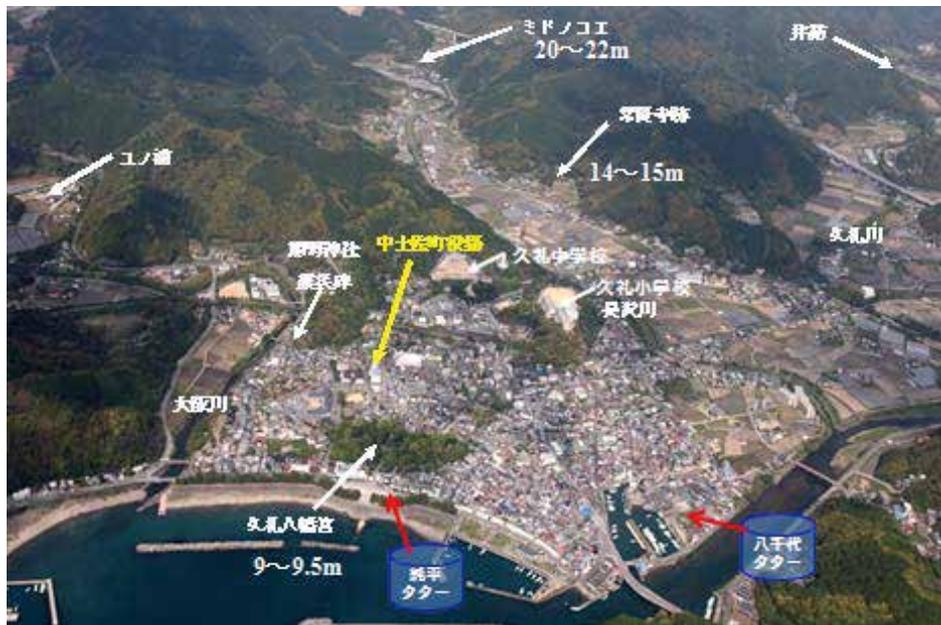
ユツメは現在の井詰のことでこの地の海拔 18～20mである。いずれも震災碑に書かれた言い伝えを根拠とする津波遡上高を表すものである。また、この地域の海沿いにある久礼八幡宮付近で、「八幡宮社殿に掛けた絵馬の釘の辺りに達した」という言い伝えから、津波高が TP9.0～9.5m とされている。これらの場所と推定津波高を航空写真上に落したものを写真 3 に示す。

写真 3 久礼の宝永津波高の推定箇所写真 (中土佐町提供写真に加筆)

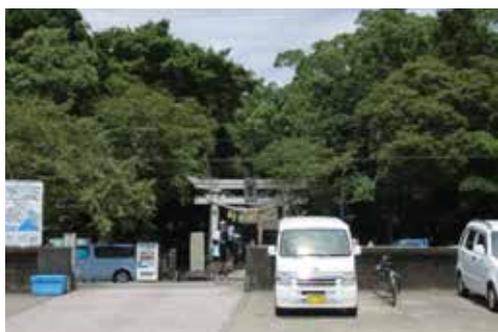
この図で「津波の高さ」とは、津波がない場合の潮位（平常潮位）から、津波によって海面が上昇したその高さの差をいう。さらに、海岸から内陸へ津波が駆け上がる高さを「遡上高」と呼んでいる。一般に国や自治体が発表している津波の想定として取り扱われている値は、海岸部の津波高である。図は、海岸部の久礼八幡宮（写真 4）が、高さ T.P.9.5m、浸水深 3.4m の津波に襲われたことを表しているが、内陸部の常賢寺跡（写真 5）、ミドノゴエの高さ T.P.15m、T.P.22m は、津波が海岸から長沢川沿いの内陸へ駆け上がった遡上高を表している。この内陸部の津波遡上高は、川や山など周辺地形の影響を受け遡上した津波の高さであって、図の一点破線の高さで示す津波が海岸から内陸まで襲ったわけではないことを理解しておく必要がある。それぞれの地域で実際に避難場所などの安全性を検討する場合には、この点を留意し取り扱うことが有効である。

写真 4 久礼八幡宮を海岸から望む

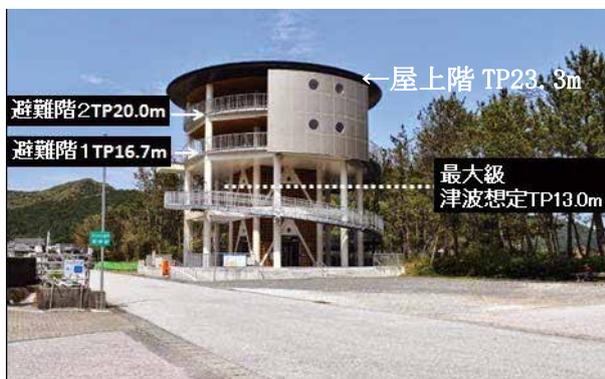
写真6 津波避難タワー（純平タワー）

現在は、久礼八幡宮の前に、写真6のような津波避難タワーが、『土佐の一本釣り』青柳祐介の漫画、主人公の純平の名前にちなんで純平タワーとして整備されている。その高さは高知県の最大級津波高想定、TP13.0mに対して、鉄骨3階建、避難者400人が収容可能な2階TP16.7m、3階TP20m、屋上階TP23.3mとなっている。またその東側には八千代タワー(写真7)が整備されている。

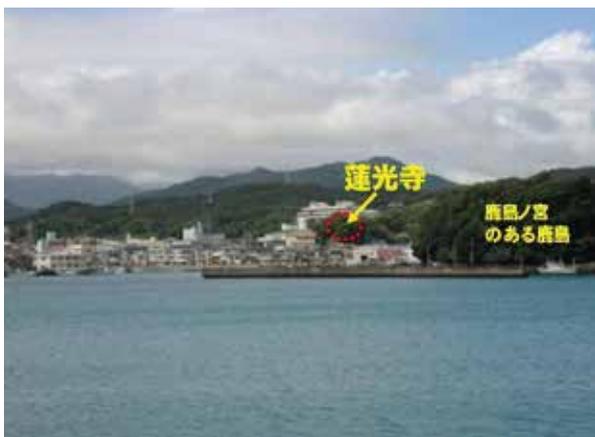
写真 1 蓮光寺を対岸から望んだ写真(一部加筆)

土佐清水市の清水にある**写真 1** の蓮光寺には、蓮光寺の石段を上より三段の所に達したという言い伝えがある。これは、宝永地震の海岸部で最も高い津波 15.4m の記録になる。**写真 2** は階段入り口から撮った写真である。

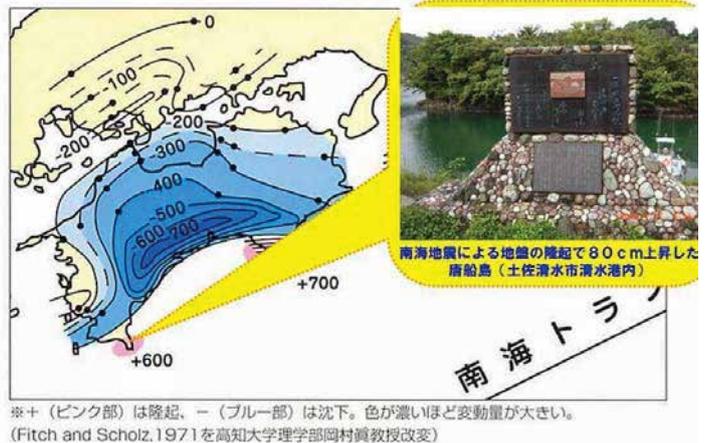
図1 昭和南海地震による地殻上下変動図と史蹟碑

古代より栄えてきた清水港も、このように南海地震では隆起が起こることを前提に地震津波対策を考えていく必要がある。地震前の水際の跡がカキ等の貝殻の付着した線になってはっきり残っている唐船島は、当時の地盤隆起の高さを現実の目でみる事ができる貴重な防災風土資源である。《得られる知恵・教訓》

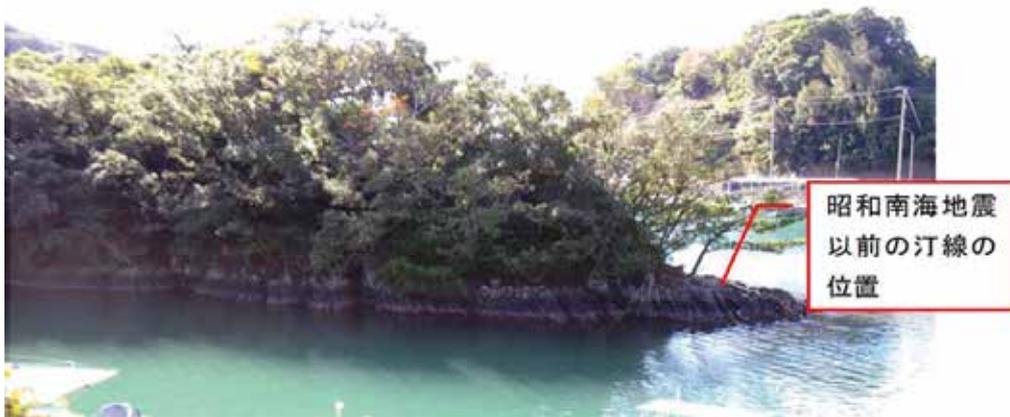
写真2 昭和南海地震以前の汀線を示した写真（出典：四国地盤88箇所45番）

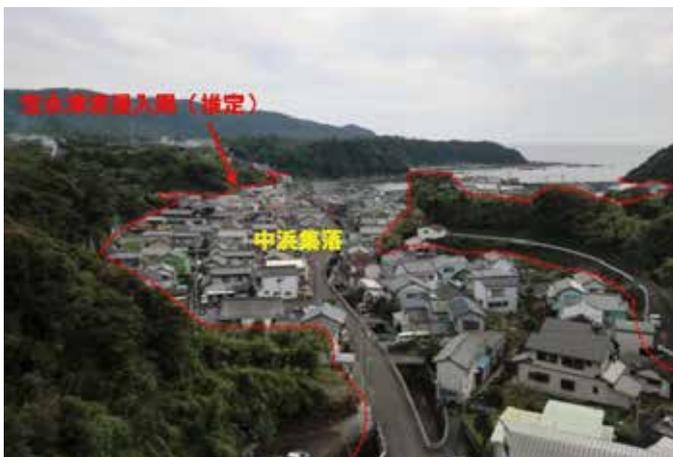
写真4 中浜集落の宝永津波推定浸水限を描いた写真

今村明恒は「高知県下に於ける津浪災害予防施設に就て、地震 第1輯10」の中で、谷陵記の「大浜・中浜、浦尻一亡所、潮は山まで。」の記述から浸水図を示し、中浜の宝永地震の津波浸入限を推定している。山側から中浜の集落を望んだ写真に、この宝永地震津波の浸水限を描いたものを写真4に示す。これら中浜の池家の墓所の津波碑、恵比寿神社の地震碑や研究者の調査結果から、中浜地区は、宝永地震直後は集落がなくなり人が住めなくなったことがわかる。参考までに中浜万次郎の生誕地に最近再興された生家の写真を写真5に示す。これらの中浜岬の地震津波碑や古文書「今昔大變記」は、防災風土資源といえる。

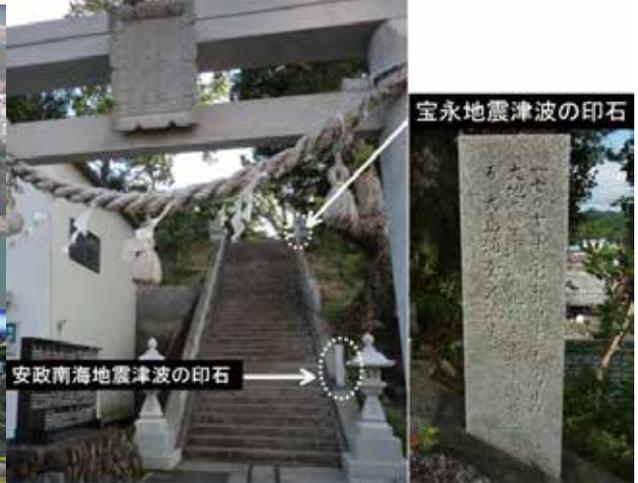
この2つの歴史地震の津波高を示す印石が、写真2のように神社の石段横に平成7年に建立されており、宝永津波の印石には、「宝永四年十月四日の大地震で津波が此处まで押し寄せる 大島浦全戸失」と刻字されている。これらの津波碑には犠牲者の供養はもちろん、単に津波の高さの脅威を示すにとどまらず、後世の人々に「二度とこのような悲惨なことが起きないことを願い、その対策を考へろ！」という警鐘と捉えなければならない。

写真2 鵜神社階段の潮位印石（宿毛市大島）  
(2013年撮影に上書き)

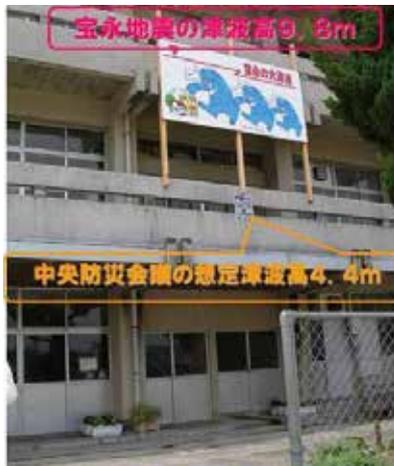
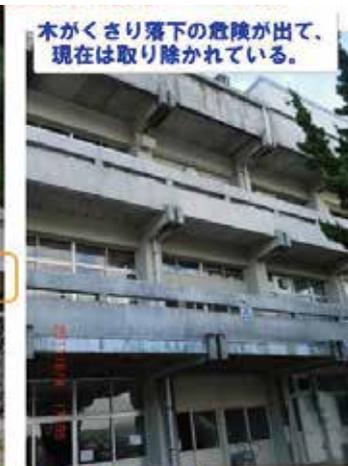
石碑は、文書に比べ多くの人目に付き、自分のまちの地震・津波の脅威を知り、その教訓から、それに備える対策を学ぶことができる地域の貴重な防災資源である。また現地の高知県宿毛市大島小学校舎（写真3の左写真）には、中央防災会議が、これまでに公表していた南海地震の津波予測高と宝永地震の津波高を併せて表示している。

写真3 過去の災害情報活かした大島小学校舎（左は2006年撮影写真に上書き）

残念ながら木で作っていたため木が腐り、現在は、表示看板は**写真 3** の右写真のように取り除かれている。津波高さの想定は、シミュレーションの計算条件の与え方で大きく変わるが、過去に起こった事実は変わらない。一つの想定だけにとらわれなくて、歴史災害の情報に向き合うことが大切である。過去の痕跡碑など四国に住まわった先人の重要な伝承情報を、行政が公表しているシミュレーションの想定と合わせて表示する取り組みは、過去の情報を生かす具体的な防災対策の取り組みといえる。

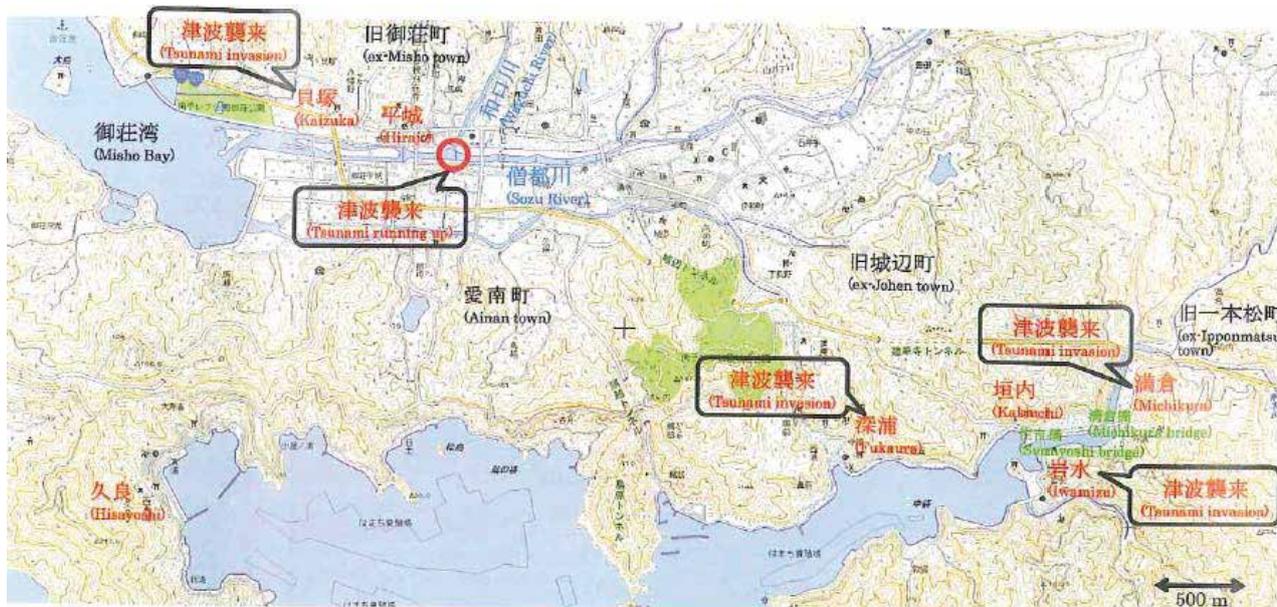
図 1 愛南町の安政南海地震津波来襲位置図

この深浦の被害記録の元になった愛南町正木の蕨岡（わらびおか）家の「蕨岡家文書」の史料などから、弘瀬冬樹、中西一郎が論説「1854 年安政南海地震による愛媛県最南端（愛南町）での地震動・津波被害・地下水変化」（地震第 2 輯第 68 巻（2015））の中で、図 1 の地図を示し、嘉永 7 年（安政元年）（1854 年）に起きた大地震の記録（現代訳）から、愛南町海岸域の津波来襲位置と新田被害を次のように記述している。『海辺には津波が来た。外海浦の内、深浦、岩木、平城村貝塚、満倉の入り口のどこも流された家があった。新田のところは残らず海になり、大破した。和口川が僧都川と合流する所まで海水が来た』という描写がある。深浦、岩木、貝塚、満倉の入り口の位置を図 1 に示す。満倉の入り口（満倉口）の位置は厳密には特定できないが、旧一本松町の海岸線が 120m（すなわち満倉橋から 120m 内陸）であること[一本松町史編集委員会（1979）]を根拠として津波来襲位置を決めた。津波は和口川と僧都川の合流点（図 1 の赤丸）まで遡上した。津波は現在の河口から 1km 以上も浸入したことになる。新田は地震による地盤沈下または地震・津波による堤防の決壊、もしくはその両方の効果で海になったのであろう。なお 1960 年チリ津波は、御荘湾に浸入し、差引き 4m を越す潮位変化により湾一帯が被害を受けた。特に真珠養殖の被害が大きかった[御荘町史編集委員会（1970）]。この時も津波は僧都川を遡上した[愛南町役場（2013、私信）]。』

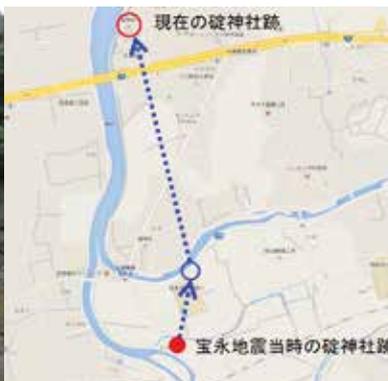
図1 碓神社の移転変遷図

「西条誌」稿本天保十三年（1842）の「明神木村」の項にも「宝永の高潮に破損し今の処に移る。」とある。西条市明神木の干拓でできた低地にあった碓神社は、宝永地震の地震動により地盤沈下し、その翌年の高潮で社殿が浸水したため、社殿が移されたか、あるいは、この宝永地震により地盤沈下した後、津波に襲われ、さらに翌年の高潮による水害がもとで社殿が潮に浸かったため、碓神社の社が遷されたのかは明確でない。その移転は図1に示すように2度移転し現在の場所にあることも分かっている。その宝永津波か翌年の高潮の被災を受けたとされる旧碓神社跡には、現在、小さな祠と石碑（写真2）が建立されている。

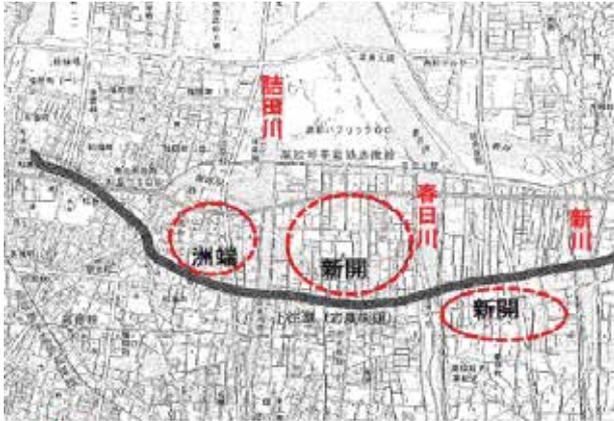
※ 〇で囲っている場所が「翁婿夜話」「英公外記」に記載されている松島・木太付近の干拓推定地

図1 藩政時代の松島・木太付近干拓地推定図

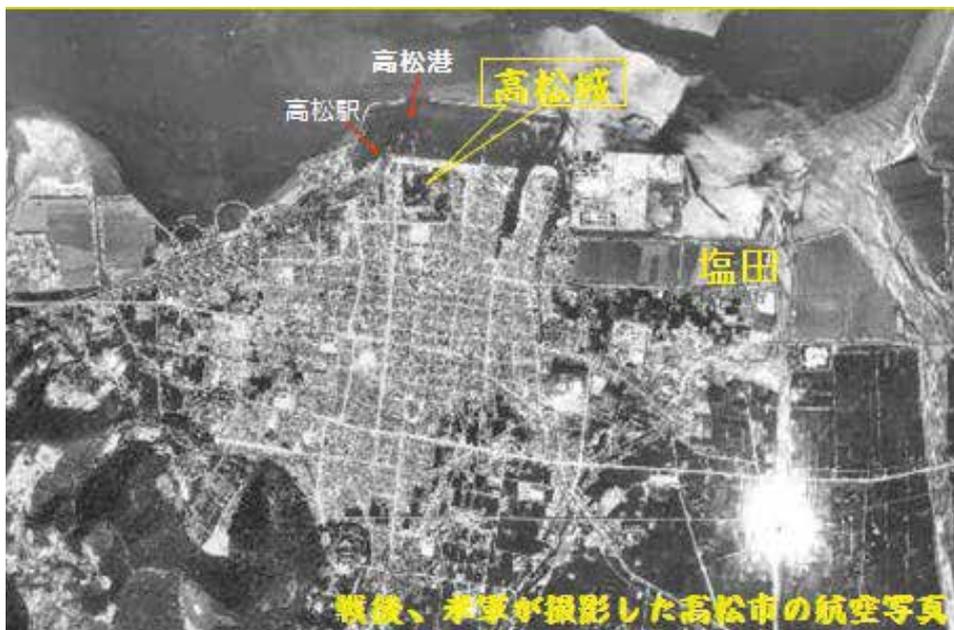
写真3 戦後、米軍が撮影した高松市の航空写真

昭和9年から昭和13年の観光道路の改良工事時の様子をまとめた「高松今昔物語」によると、昭和9年当時の地形図（図2）や当時の写真2に示すように、その周辺が藩政時代の志度街道の面影が残るような道路や農村低地であることがわかる。また戦後、米軍が撮影した高松市の航空写真（写真3）からも、高松城周辺に塩田や水田があり、昔、海であった軟弱地盤の上に発展した街であることがよくわかる。

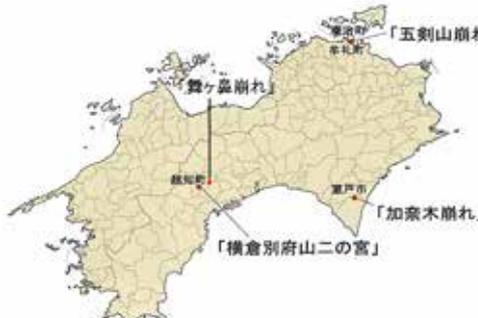
図 3 宝永地震による土砂災害地点  
(出典：四国山地の土砂災害の図に一部上書き)

発生箇所が具体的なものは少ないが、「宝永地震記」によると、高知県旧佐川領内（現越知町）の「横倉別府山二の宮山頭（写真 2）東の方へ崩れたることより麓まで四五十丁(4.5~5.5km)程崩れ落ちる。」とあり、また前述した舞ヶ鼻崩れの仁淀川越知町の天然ダムや高知県室戸市の佐喜川上流で加奈木崩れ（図 3）が発生した。このように四国では、山崩れによる土砂災害も多数発生していた。

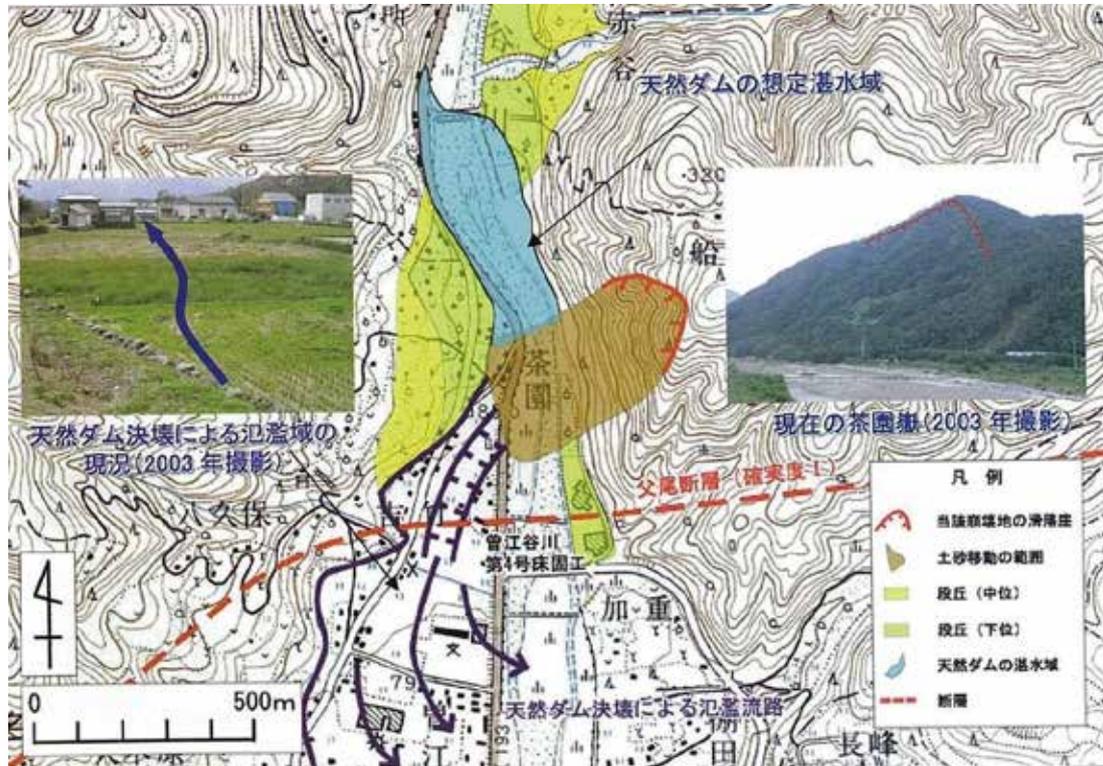
図1 茶園嶽の崩壊と天然ダムの災害状況図(出典：四国山地砂防事務所：四国山地の土砂災害 2004)

「茶園嶽近辺は、和泉層群と呼ばれる砂岩主体の地層からなり、層理面が発達している。豪雨時にこの層理面に多量の地下水が進入すると、大崩壊が発生しやすくなる。また、この近辺には、ほぼ東西に走る中央構造線系の父尾断層が存在する」（岡田・他,1991）。このため、断層運動や直下型の地震によって、破碎作用や岩盤の緩み・亀裂が多く発生していると考えられる。また、崩壊斜面は曾江谷川の攻撃斜面に当たるため、斜面脚部が浸食され不安定となり、崩壊が発生したと考えられる。

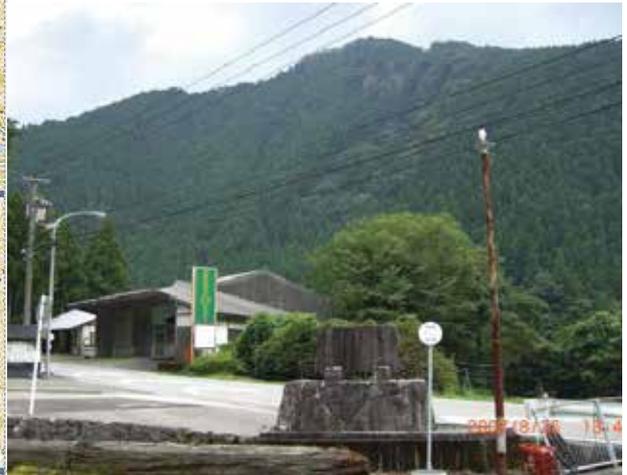
**写真 1 高磯山を背景にした慰霊碑**  
(2007 年撮影)

災害後にせき上げた水が越えた「つづら峠」にその様子を記述した**写真6**の碑があり、また100年後の平成4年に崩壊斜面の対岸の森林組合の横に**写真1**の慰霊碑が建立されている。

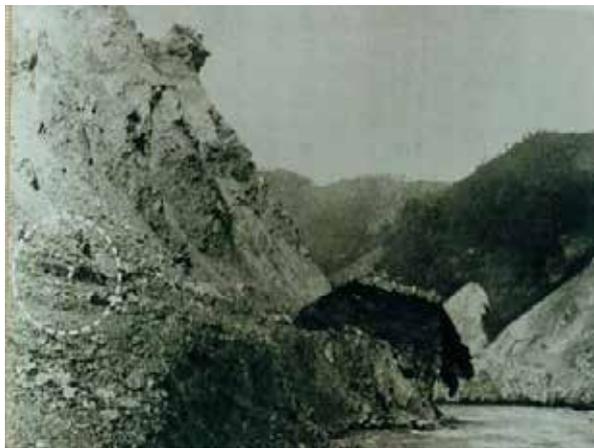
写真2 高磯山の崩壊地の様子（明治25年）

この地すべり崩壊（**写真 2**）による直接の被害のほかに、**写真 3** のように天然ダム湛水による被害（上流の 150 余戸が浮上・流失、田畑荒廃）の他、天然ダムの決壊（**写真 4**）により天然ダム直下の集落および下流部における**写真 5** のような家屋流失、田畑冠水、道路の破壊、橋の流失などの被害が発生した。なお、天然ダムが形成された直後から堰き止めの様子や土砂崩壊の情報は、飛脚や半鐘などにより下流に伝えられたため、下流の死者は 3 名にとどまった。

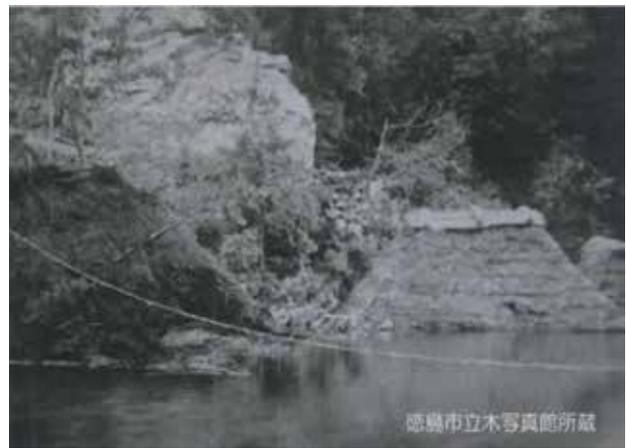
写真3 高磯山の崩壊上流の被害状況

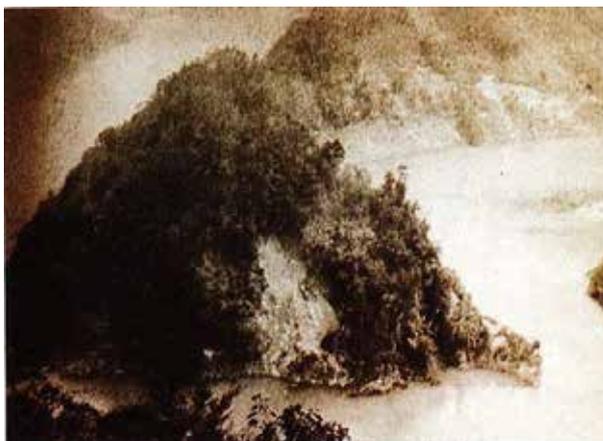
写真4 天然ダム決壊直後の出合の状況

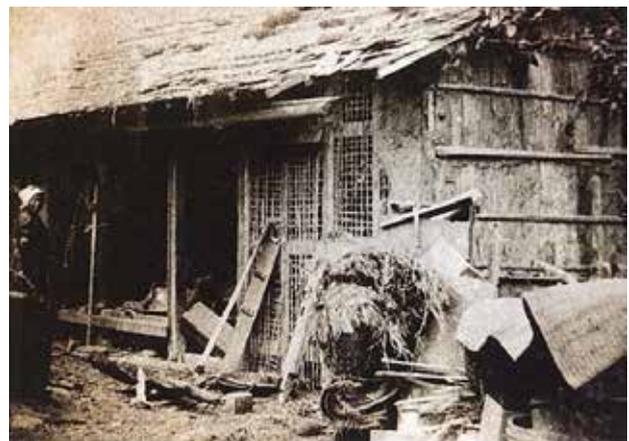
写真5 下流和食町被害状況

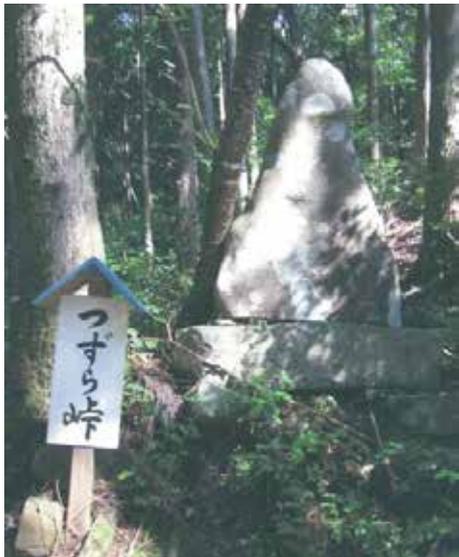
写真6 つづら峠 (2010年撮影)

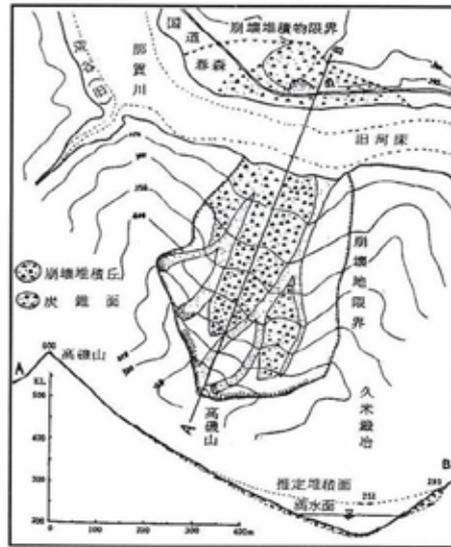
図3 崩壊地の地形分類と断面図 (寺戸、1970)

寺戸（1970）によれば、崩壊の原因は、**図3**などを示し、当斜面は以前より降雨の度に湧水が認められ、崩壊3日前から付近の泉が白濁したと言われて、つまり、既に暖慢な動きをしていたものが最後に急性型地すべりを起こしたと考えられるとしている。

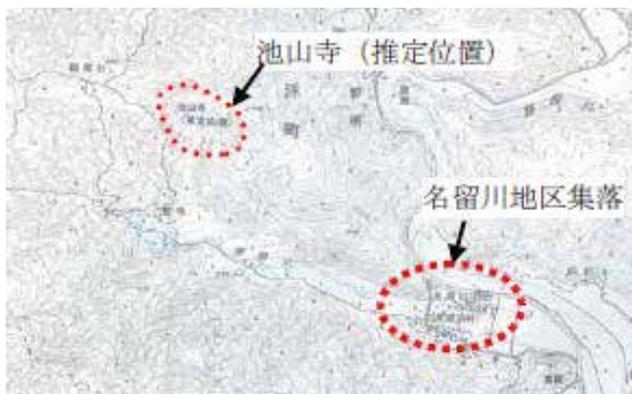
図1 名留川土砂災害（池山寺と名留川集落）の場所

東洋町名留川（なるかわ）地区は、野根川右支川檜地川の合流地点付近にある集落（図1）である。宝永地震で、檜地川の上流の池山寺や集落があった池山台地（標高約500m）の地盤がゆるみ、翌年の6月の豪雨で大崩壊して、その土石流で埋もれた成川村（なるかわむら）集落の上に再興した集落が現在の名留川地区集落（写真1）である。

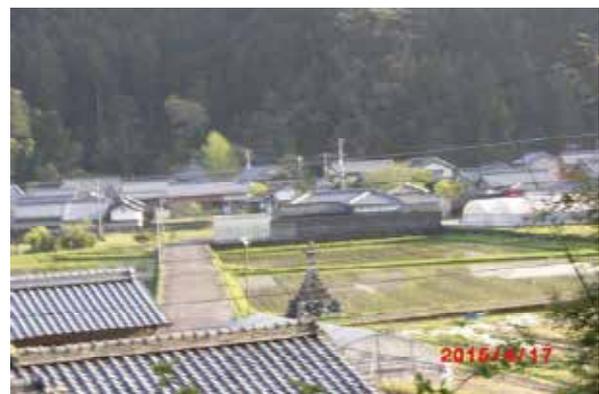
写真1 現在の名留川地区集落

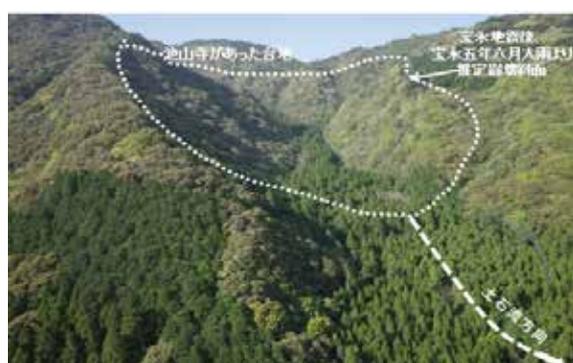
**写真2** 土砂災害の原因の崩壊跡地

以上は、平成26年4月までの調査結果であり、平成27年4月17、18日、井上、中西の他、9名の研究者と現地調査を再度行った結果から筆者が推定した大崩壊斜面や土石流の場所、現在の池山台地の様子を**写真2**に示す。

**写真2**は、その土砂災害の原因の崩壊場所を無人ヘリドローンから撮影（H27.4.17）した現在の様子。**写真3**は、堅地川上流の山から望んだ写真に崩壊土砂が土石流として成川村（現在の名留川地区）に流れ下った方向を推定し描いたものである。

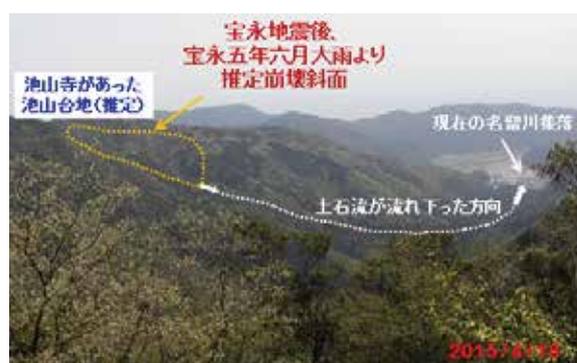
**写真3** 崩壊場所と土石流が名留川集落まで流れ

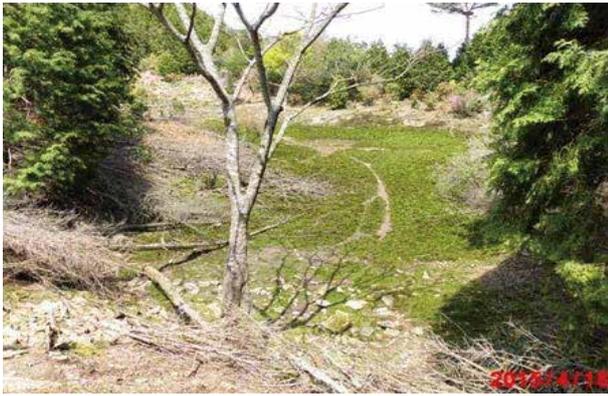
写真4 池山台地に残るため池の様子 (H27年4月撮影)

池山台地には、現在もため池の跡地（**写真4**）や集落、水田跡（昭和40年頃まで2軒の集落があり、水田が行われていた）が確認できた。

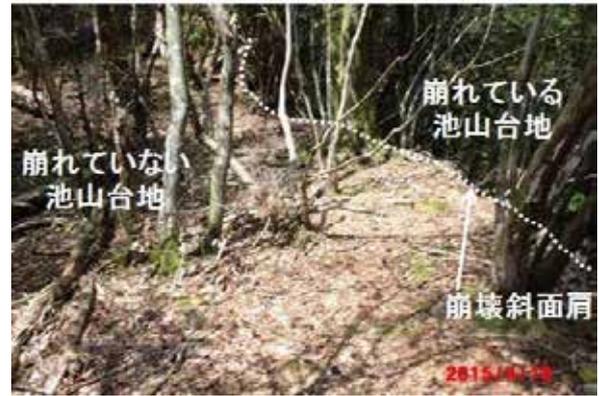
写真5 池山台地崩壊斜面肩の様子 (H27年4月撮影)

**写真5**は、池山台地の崩壊斜面肩の現在の様子で、左側から続く池山台地が崩壊斜面肩から右側には無く、大規模崩壊跡が現在も残っている様子を示す写真である。

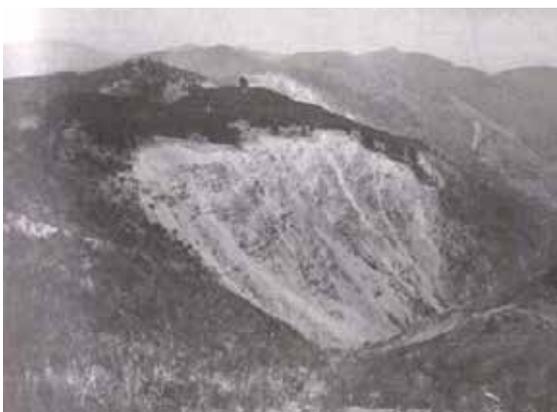
写真1 昭和南海地震後の1949年の崩壊地  
(出典：四国の地盤88箇所21番)

加奈木崩れは、四国の地盤88箇所21番によると、高知県室戸市の佐喜浜川の源頭部に位置し、1707年の宝永地震時に岩屑流を引き起こし、その後1746年に土石流が発生したといわれている。昭和南海地震後に撮影された写真では、大規模な崩壊地が残っていたが（写真1）、大正6年から昭和39年に至る47年間にわたり治山工事が行われた結果、斜面は小康状態を保っている。としている。現地に加奈木の崩れの説明看板（写真2）、現地の看板にあった施工前（大正初期）の加奈木崩れの写真3を示す。

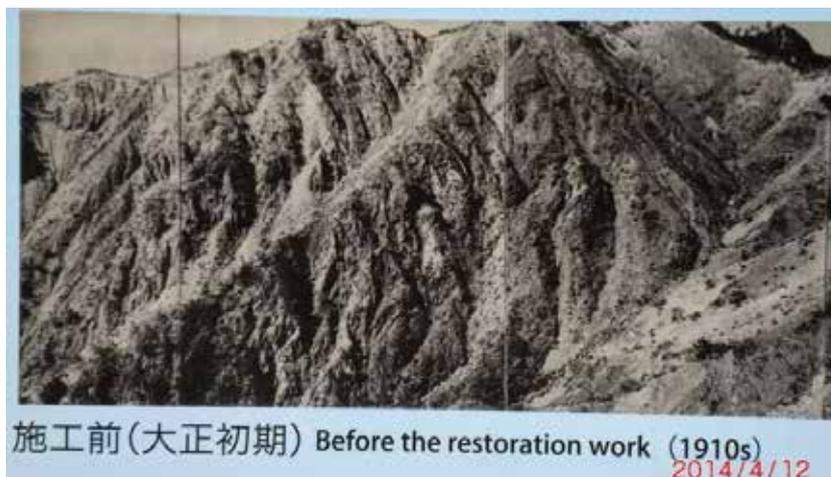
写真3 施工前(大正初期)の加奈木崩れの現地看板写真

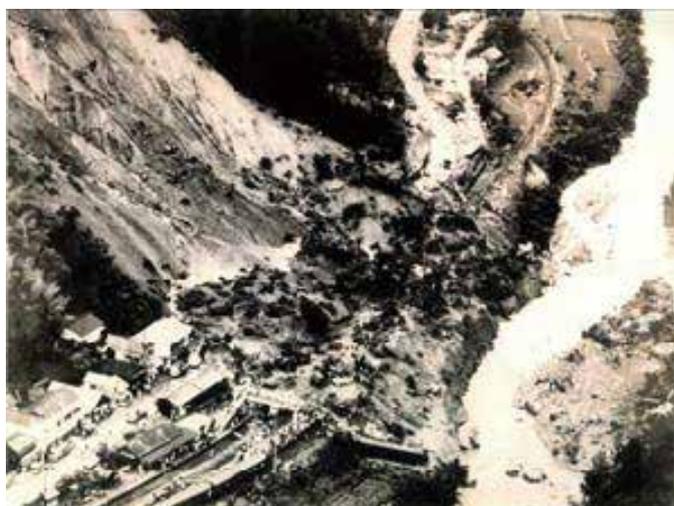
写真 1 繁藤災害の崩壊地全景（提供：共同通信社）

昭和 47 年（1972）7 月集中豪雨により高知県香美市土佐山田町繁藤で JR 繁藤駅、北東の国道 32 号線を挟んだ斜面の大規模な山崩れが発生し、国道沿いの住家や停車中の列車や住民の救出活動をしていた消防団員 20 人が二次災害に巻き込まれるなど、死者・行方不明者 60 名を出す土砂災害（写真 1）があった。

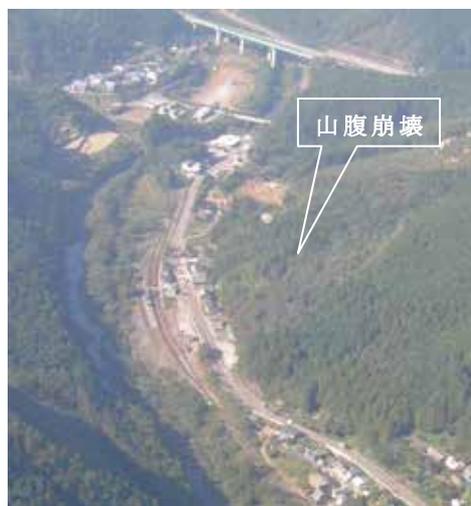
写真 2 山腹崩壊跡の現状写真（2007 年撮影）

池田から高知に向かう国道 32 号線沿いの JR 繁藤駅の北東山腹（写真 2）に、その崩壊地跡、その後の対策工（図 1）を見ることができる。また駅から国道 32 号線を高松方向に 200m 進んだ地点には、本災害の慰霊碑やモニュメントを設けた広場があり、この慰霊碑（写真 3）は列車の窓からも見ることができる。

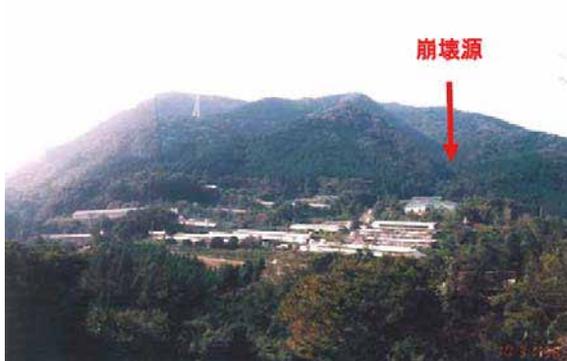
写真1 音田の大崩壊 (長谷川修一氏撮影)

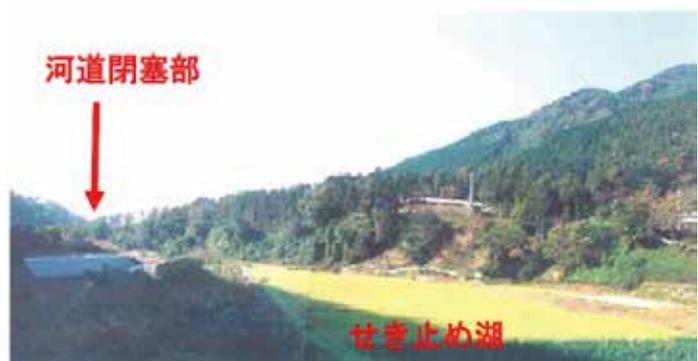
写真2 音田の大崩壊による河道閉塞 (長谷川修一氏撮影)

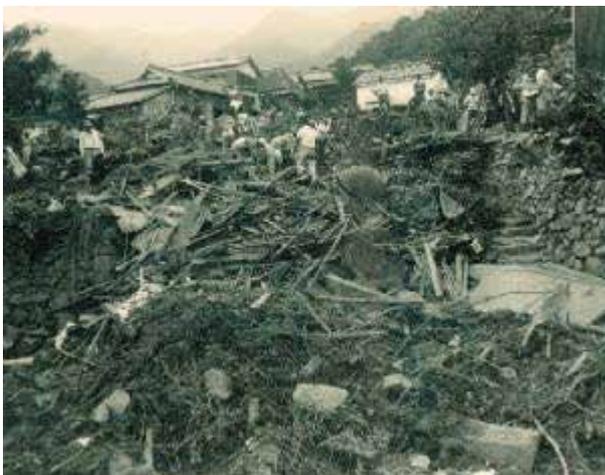
写真1 谷尻地区の被災状況（香川県提供写真）

四国防災八十八話の82話には、谷尻地区の被災状況や自衛隊の捜索活動状況の写真（写真1、2）とともに、台風17号の時、地区総代として土砂災害を経験した人の証言が次のように掲載されている。
