～地域を知る防災～  
四国防災風土資源  
知恵・教訓調査報告書

四国防災共同教育センター

# 四国の防災風土資源の知恵・教訓調査報告書

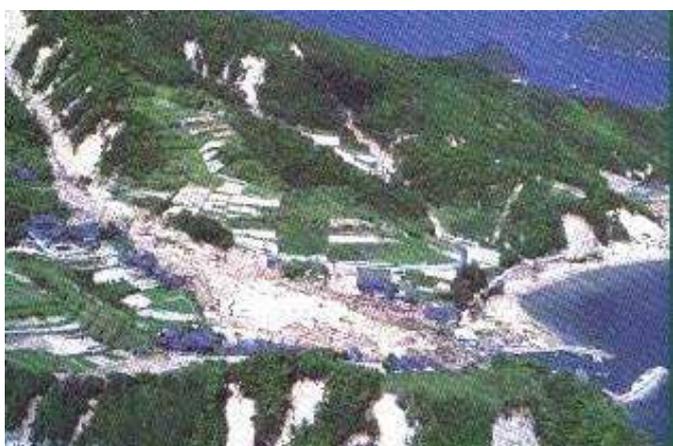
写真 3 谷尻地区の土石流による被災写真

また四国の地盤 88 箇所 83 番-3 の中で 谷尻地区の土石流による被災写真（写真 3）や花崗岩風化してできたマサドの写真 4、さらに図 1 の小豆島地域の地質断面図模式図を示し詳しく解説されている。

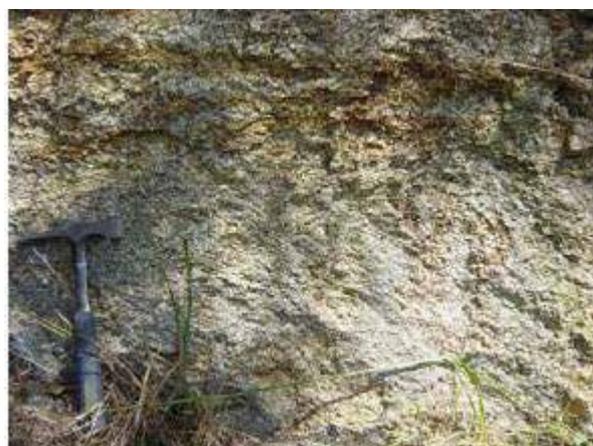
写真 4 岩風化してできたマサド

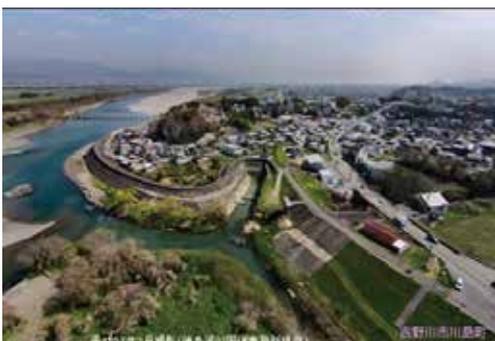
写真1 麻名用水取水口付近写真

徳島県屈指の大農業用水「麻名用水」（**写真1**）が完成したのが明治45年であり、着工が明治39年であるから、実に足かせ7年にも及ぶ大事業（**写真2**）である。吉野川の右岸（南岸）の鴨島町から石井町にまたがって、南北二つの幹線と多くの支線水路が設けられ、1,250町歩あまり（大正3年調べ）の水田を灌漑（**図1**）できるようになった。

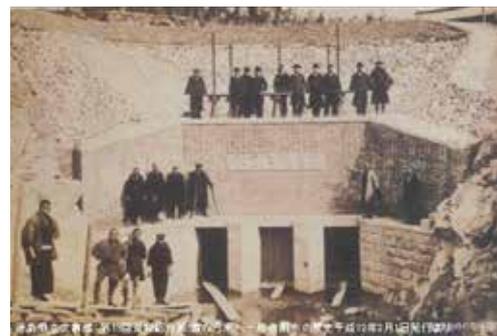
写真2 大正元年の麻名用水取水樋門

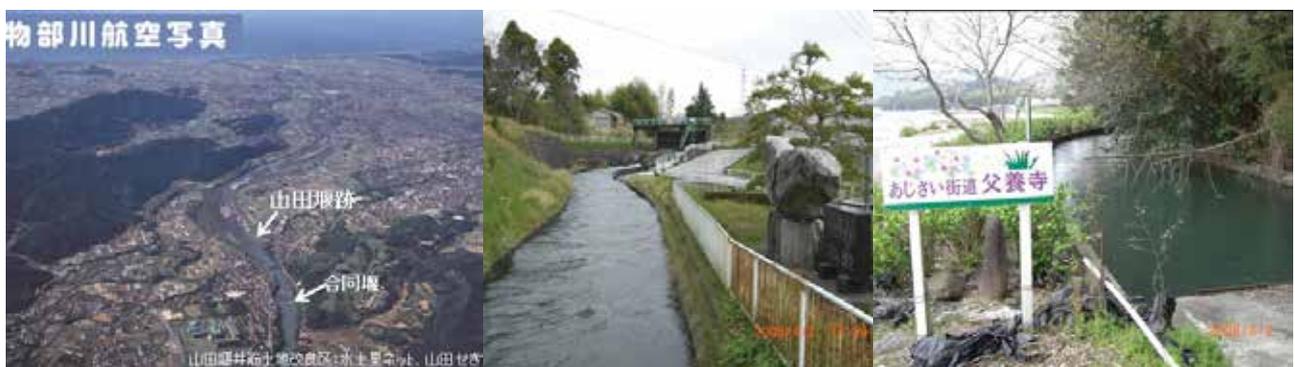
写真1 山田堰跡と物部川の扇状地 写真2 右岸用水（下井） 写真3 左岸用水（父養寺井）

物部川は河床が低く、流域には、**写真1**のように灌漑の難しい河岸段丘が広がっている。兼山はこうした荒れ地を灌漑するために、物部川の扇状地が広がる扇の要の場所に大規模な堰を築いて、縦横に用水路を建設した。25年の歳月をかけて長さ327m、幅11m、高さ1.5mの山田堰を建設し、同時に右岸側に上井（かみゆ）、中井（なかゆ）、下井（しもゆ）（**写真2**）、左岸側に父養寺井（ぶようじゆ）の用水（**写真3**）を導き、1700町歩もの広大な新田を開発した。

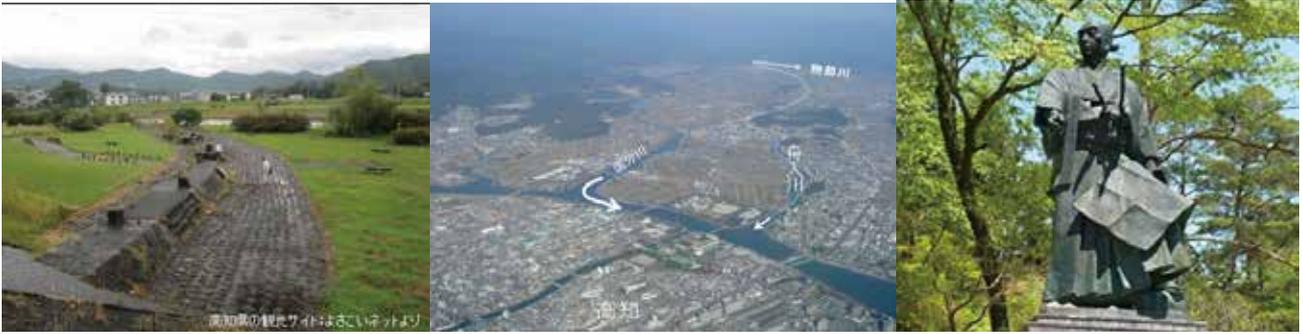
写真5 高水敷に部分保存の山田堰 写真6 舟入川から物部川を望む 写真7 帰全山公園の野中兼山像

これが、現在、高知県最大の穀倉地帯になって香長平野（**図1**）を潤してきたが、昭和48年、上流に合同堰が完成してお役御免となり、現在は史跡（**写真4**）として一部が高水敷に**写真5**のように保存されている。**図2**は、山田堰堀川三百年史の付図にある明治後期における山田堰の改修平面図である。また下井（しもゆ）は、舟入川となって、**写真6**のように高知の国分川まで流れ、江戸時代の重要な舟運としての役割を果たした。

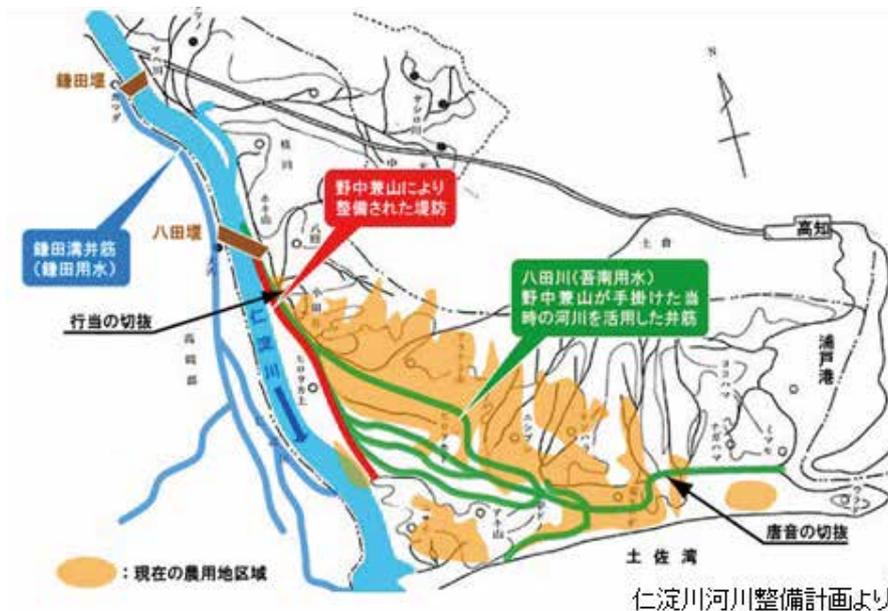
図 1 野中兼山が整備したとされる堰、用水、堤防（出典：仁淀川河川整備計画）

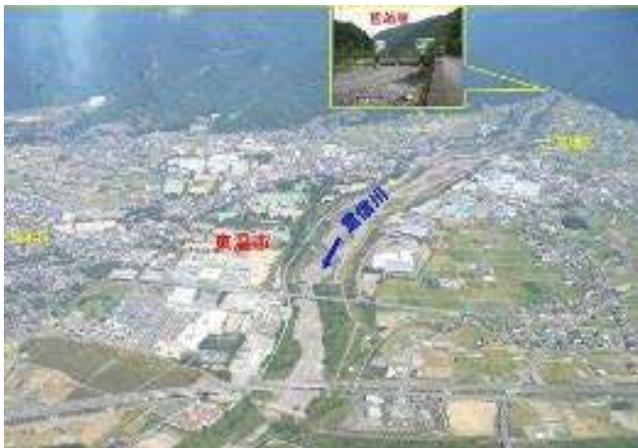
写真1 菖蒲堰とその受益地（2007年10月撮影の上書き）

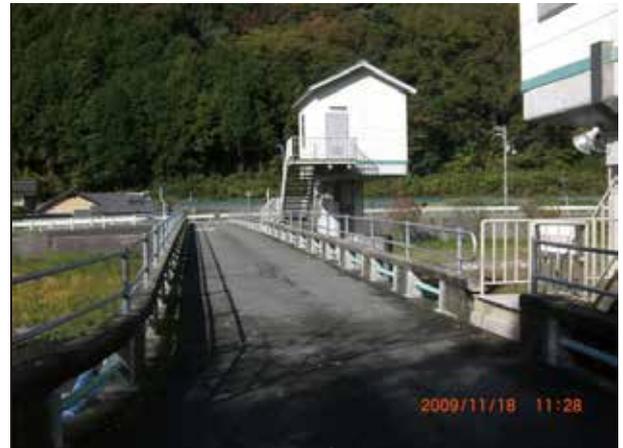
写真2 可動堰になっている現在の菖蒲堰

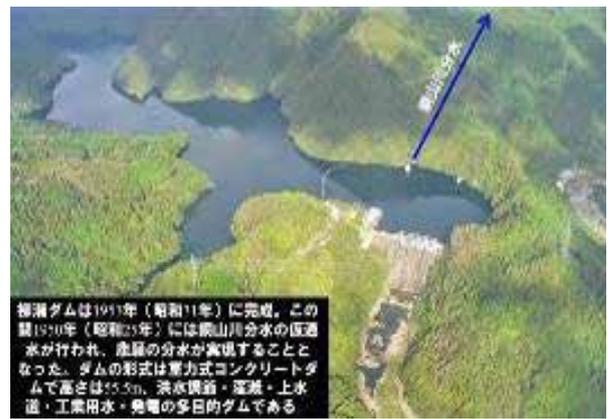
柳瀬ダムは1955年(昭和30年)に完成。この翌1956年(昭和31年)には銅山川分水の区画水が行われ、産屋の分水が実現することになった。ダムの形式は重力式コンクリートダムで高さは55.5m。洪水調節・灌漑・上水道・工業用水・発電の多目的ダムである

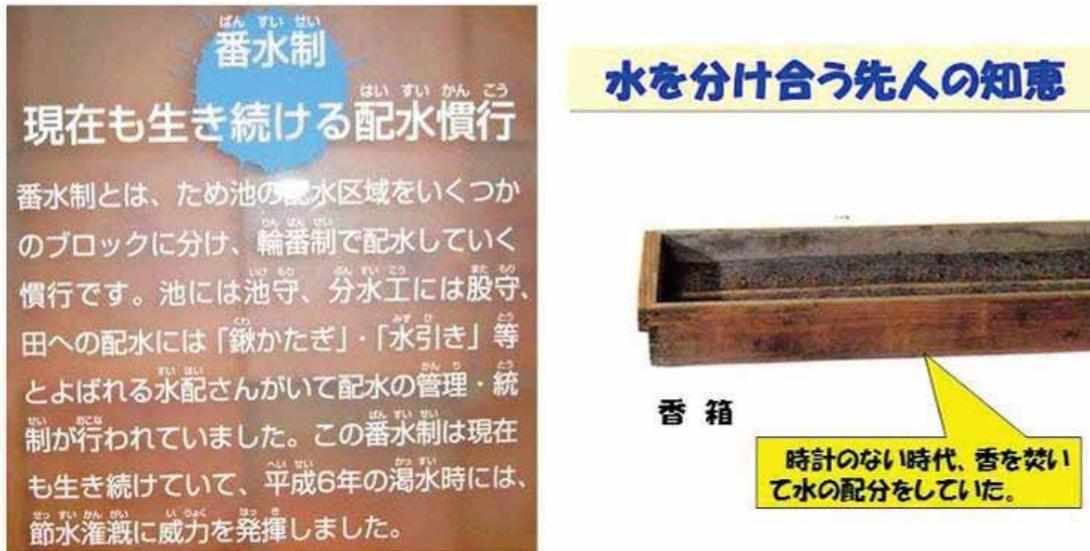
写真1 現在も生き続ける配水慣行の看板と香箱（香川用水記念公園 水の資料館展示品より）

この話も四国防災八十八話 79 話では次のように紹介されている。「時計のない時代に、少ない水をできるだけ公平に田に引き入れるために、人々は工夫をしました。高松市の多肥では、平池の用水配分に、大正の頃まで、香を焚いて水の配分をしていました。長さ 60 センチメートル、横 35 センチメートル程の香箱の中に灰をつめ、中に竹節を欠いた二つ割の竹を三個、箱の長い方に平行させて置き、その竹樋の中に線香の粉を入れ、その粉に火をつけ、その燃えて行く寸法を測定して、田の給水時間を決めたものです。
