# 高知県の地震・津波に関する防災風土資源

| 整理番号 | 高震 1 | 宝永津波で御殿の被害記録が残る甲浦 | | | | | | | |

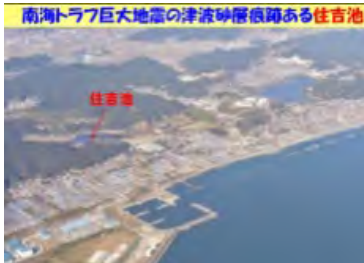
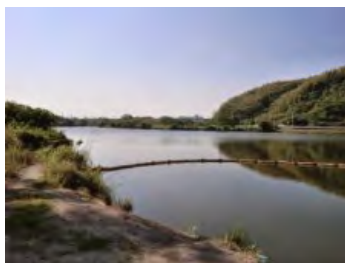
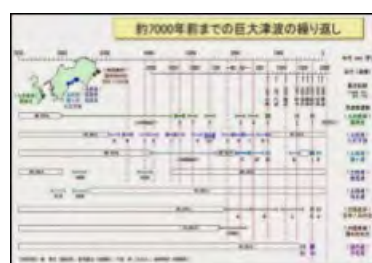
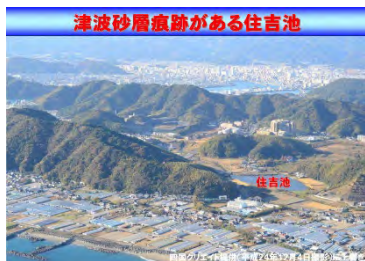
| 解説文 | <p>津波砂層痕跡がある住吉池は高知新港の北側の山に挟まれた低地（写真 1、2）にあります。</p> <p>中央防災会議「東北地方太平洋沖地震を教訓とした地震・津波対策に関する専門調査会」（平成 23 年 6 月 17 日議事概要）によると、写真 3 の図のように「土佐湾の湾奥のただす池では、約 4800 年前まで記録が残っており、その間 14 回、津波砂層が見られる。また、九州東部の龍神池では、宝永、正平、天武やその前の発生履歴も含め、3300 年間で 8 回 繰り返しており、間隔は最短で 300 年から 350 年のインターバルが 5 回、700 年のインターバルが 2 回あることが分かっている。さらに、土佐湾の蟹ヶ池の津波堆積物から、約 2000 年前に宝永の砂の約 2 倍から 3 倍くらいの厚い砂を持ち込む、津波があったことが分かっており、それ以前と以降では堆積環境が大きく異なる。現在、南海トラフ沿岸域では最大約 7000 年前までの記録を取ることができるが、7000 年を超える、例えば 1 万年に 1 回、例えば 30m を超えるような津波に関しては、答えることができない。一方、津波堆積物の厚さから少なくともこの 7000 年間に 30m を超えるような津波発生に関しては考えなくてよい。また、宝永クラスがほぼ 300 年から 350 年に 1 回来ており、2000 年前に一度、その約 2.5 倍程度の津波砂層が見られる。」という巨大地震の津波砂層痕跡からわかってきたことが述べられています。住吉池は、写真 3 に示す「約 7000 年前までの巨大津波の繰り返し」の表の中で、津波砂層痕跡のある池の一つとなっています。</p> <p>現在の航空写真（写真 4）に浜堤（波で出来た微高地）の集落の背後にある住吉池を示す。</p> | | | | | | | | |

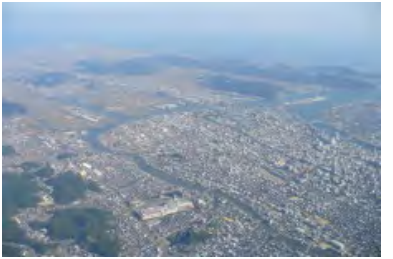
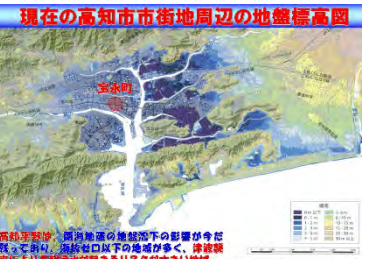
| 解説文 | <p>地震時沈降低地である高知市街地を五台山から展望できる。</p> <p>よく知られているのは昭和南海地震で 1.2m 地盤が沈降し浸水した状況を五台山から撮影した写真を現在を比較した<b>写真 1</b>です。堤防の決壊と地盤沈降(写真 2)で長い間、氾濫した潮水が引かなかったことです。この時、高知市では特に地震による地盤沈下のために浸水家屋が多くありました。</p> <p>高知市の被害は、死者 231 人、負傷 334 人、家屋の倒壊 1,175 戸、半壊 1,957 戸、浸水 1,881 戸、焼失 2 戸、道路決壊 18 箇所、田畑浸水 930 町歩、罹災者 20,405 人でした。また、高知城下の地盤の沈下量は<b>写真 3</b>のように 1.2m に及びました。このように高知平野は南海地震の度に 1～2m 程度沈降するといわれています。地震後沈降した地域は隆起に転じますが、次の南海地震の時までに元の高さまで回復(<b>写真 4</b>)しないために、沈降したままの状態になります。 現在でも<b>写真 5</b>のように低地が広がっています。</p> <p>現在の高知市市街地周辺の地盤標高図 (<b>写真 6</b>) が示すとおり、高知平野は、昭和南海地震の地盤沈下の影響が今に残っており、海拔ゼロ以下の地域が多く、昭和南海地震で大きな被害を受けた下知地区の宝永町などの市街地でも海拔 0～1 m 程度となっています。南海地震トラフ地震の地盤沈降と津波襲来により長期浸水が起きるリスクが大きいことが分かります。</p> | | | | | | | | | |

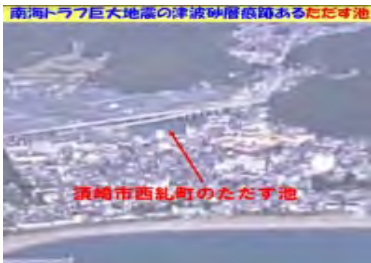
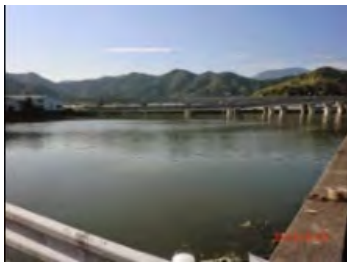
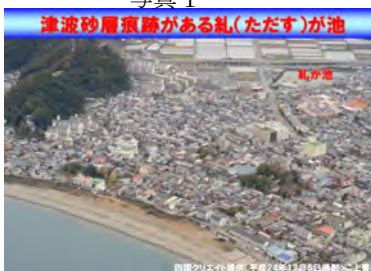
| 解説文 | <p>ただすが池は高知自動車道の須崎中央を降りた直ぐ直下(写真 1)にあります。現地の地上写真を写真 2 に示します。中央防災会議「東北地方太平洋沖地震を教訓とした地震・津波対策に関する専門調査会」(平成 23 年 6 月 17 日議事概要)によると、「土佐湾の湾央の紵が池では、約 4800 年前まで記録が残っており、その間 14 回、津波砂層が見られる。また、九州東部の龍神池では、宝永、正平、天武やその前の発生履歴も含め、3300 年間で 8 回 繰り返しており、間隔は最短で 300 年から 350 年のインターバルが 5 回、700 年のインターバルが 2 回あることが分かっている。さらに、土佐湾の蟹ヶ池の津波堆積物から、約 2000 年前に宝永の砂の約 2 倍から 3 倍くらいの厚い砂を持ち込む、津波があったことが分かっており、それ以前と以降では堆積環境が大きく異なる。</p> <p>現在、南海トラフ沿岸域では最大約 7000 年前までの記録を取ることができるが、7000 年を超える、例えば 1 万年に 1 回、例えば 30m を超えるような津波に関しては、答えることができない。一方、津波堆積物の厚さから少なくともこの 7000 年間に 30m を超えるような津波発生に関しては考えなくてよい。また、宝永クラスがほぼ 300 年から 350 年に 1 回来ており、2000 年前に一度、その約 2.5 倍程度の津波砂層が見られる。」という巨大地震の津波砂層痕跡(写真 3 の図) からわかってきたことが述べられています。ただすが池は、「約 7000 年前までの巨大津波の繰り返し」の表の中で、津波砂層痕跡のある池の一つとなっています。現在の航空写真(写真 4)に高知自動車道の直下にある紵が池を示す。</p> | | | | | | | | |

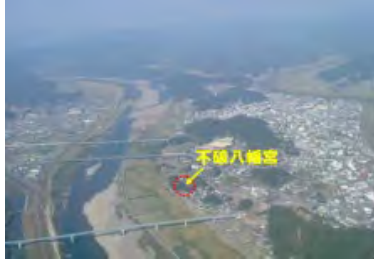
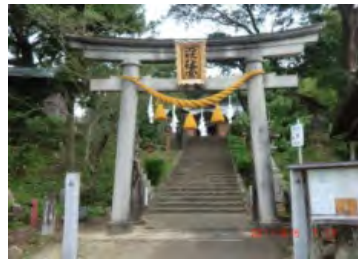
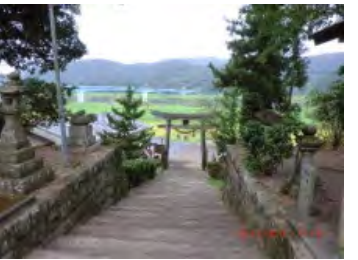
| 解説文 | <p>四万十市の中村には、宝永地震で松並まで津波が来たと云われる不破八幡宮があります。</p> <p><b>写真 1</b> は河口から 8Km 地点の四万十川沿いにある不破八幡宮の位置を示したもの、<b>写真 2</b> は現在の県道から現在の不破八幡神社を望む写真、<b>写真 3</b> は、逆に不破八幡神社境内から県道と四万十川を望んだ写真であります。</p> <p>都司嘉宣らの『谷陵記』の記載に基づく宝永地震津波（1707）の高知県における津波浸水標高、津波工学研究報告第 30 号、2013、P143-158 の記述、【不破（ふば）「潮ハ八幡ノ並松迄、家ハ上ニ同」とある。</p> <p>不破八幡神社の拝殿は階段を上がった台地の上にあるが、この台地の上の松は 1 本もない。したがって鳥居の前を横切る現在の県道に昔は松並木になっており、これが「八幡の並松」の道であったと推定される。そこで、神社メの位置での県道の道路の測道を測量した。測定値は標高 8.3m を得た。この数値をここでの津波浸水高とする。】として不破地点の津波高 8.3m の推定根拠として不破八幡宮を取り上げています。</p> | | | | | | | | |

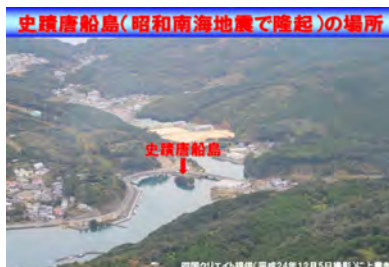
| 解説文 | <p>1946 年 12 月 21 日の午前 4 時 19 分に発生した昭和南海地震の被害記録は、写真や新聞報道、史蹟などに多く残されています。その中で四国地方では地盤隆起や沈降の地盤変動が発生しています。特に高知県では、地盤沈降により高知市東部一帯の浸水が長く続いたことが知られています。一方で、室戸岬や足摺岬の周辺地域では海岸が隆起しました。</p> <p>その隆起を象徴する隆起海岸が足摺岬に向かう所の土佐清水市の清水港に浮かぶ小さな島にあります。昭和 21 年南海地震によって 80cm 隆起した唐船島です。</p> <p><b>写真 1</b>のように、現在も、その隆起した汀線のあとが残る唐船島が史蹟として国指定天然記念物に指定(<b>写真 2</b>)されています。 参考までに高知大学の岡村先生が整理した昭和南海地震による地殻上下変動図(<b>写真 3</b>)を示します。</p> <p>また高知大学理学部 横山俊治教授が四国の地盤 88 箇所 45 番ー 2 の中で、<b>写真 4、5</b>の資料のようにその状況を詳しく紹介しています。</p> <p>このように南海地震では地盤沈降と隆起が起こることを前提に地震津波対策を考えていく必要があります。現在の航空写真(<b>写真 6</b>)に清水港の西端の入り江にある唐船島の場所を示します。</p> | | | | | | | | |

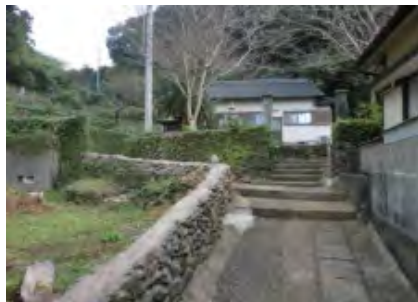
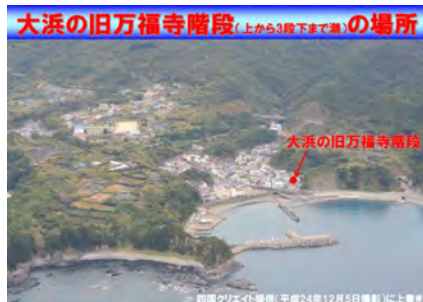
| 解説文 | <p>高知県土佐清水市の大浜は谷陵記に「亡所潮は山まで」とあり、土佐清水史に「旧万福寺の門前の階段を上より三段残して、下は浸水」と記録されています。</p> <p><b>写真 1</b> が宝永津波で石段上から 3 段下まで潮が来た万福寺前の石段付近の様子です。羽鳥徳太郎の「高知県南西部の宝永安政南海津波調査（地震研究所会報 VOL. 56(1981)」では、この高さを T.P. 上 8.7m と測量されたとしています。</p> <p>また安政津波の時、河口から 200m ぐらい川上にあった船が漂い、退潮のときは渚から約 200m 沖合まで干上がった。集落が比較的高台にあったことと、当時港に石積の防潮堤があって、津波の被害は軽微であったという。これからして津波の高さは 5m ぐらいであろうとしています。</p> <p>今村明恒氏は、谷陵記の「大浜・中浜、浦尻一亡所、潮は山まで。」の記述から（高知県下に於ける津浪災害予防施設について、地震、10）の第 16 図（<b>写真 2</b>）を示して中浜の津波浸入限を推定しています。</p> <p>現在の航空写真（<b>写真 3</b>）に宝永津波で石段上から 3 段下まで潮が来たとされる万福寺前の石段の場所を示します。</p> | | | | | | | | |

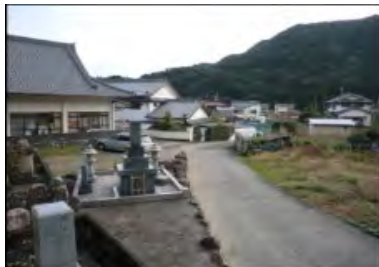
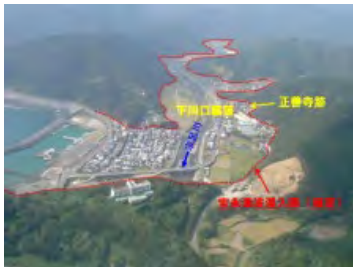
| 解説文 | <p>土佐清水市川口には<b>写真 1</b>の場所に正善寺という寺があったとされています。<b>写真 2</b>は、宝永地震津波侵入図（<b>写真 3</b>）から推定した津波浸水区域を示しています。</p> <p>郷土史家の間城龍男氏は、著書「宝永大地震―土佐最大の被害地震―」の中で<b>写真 3</b>のような下川口・貝ノ川付近津波侵入図を示し、各種資料から、「下川口：「亡所潮は山まで家少し残る」津波は山に達し、高地の人家を残して後はすべて流失をした。言い伝えに「波頭正善寺（旧村役場）の坂椽に達した」「宮尾の前川にカマス七匹入り同所を七カマスと言う」とあり、川沿いの津波は七カマスより更に上流に進んだ事を示している。片粕：「亡所潮は山まで」津波は山に達し全戸流失した。「このため住民四方に離散す」との言い伝えもある。貝ノ川：「亡所潮は山まで山腹の家少し残る」津波は山に達し、少数の高地の家を残して流失をした。言い伝えに「津波は竹が市付近にまで遡上した。津波の高さは、下川口村誌に「波頭正善寺の坂椽に及べり・・・今専門の技術者をして海嘯襲来の高度を測らしめしに明治 45 年 6 月 3 日午後 6 時の海潮面より実に 2 丈 5 尺 9 寸 2 分なる事を測定せり」とある。この 6 月 3 日は旧暦の 4 月 18 日に当たり、月の出は 20 時 30 分頃、満潮は 19 時 30 分で、基準とした午後 6 時の海面は満潮時に近く、平均海面より 50cm 程度高いと推定される。この言い伝えが正しいとすれば、山麓にあった正善寺跡の津波の高さは、7.78m（ 2 丈 5 尺 9 寸 2 分）に 0.5m を加えた 8.0m～8.5m 程度になる。さらに川沿いを上流に進んだ津波は 8.5m よりも高い地点まで達していたはずである。」としています。</p> | | | | | | | | |

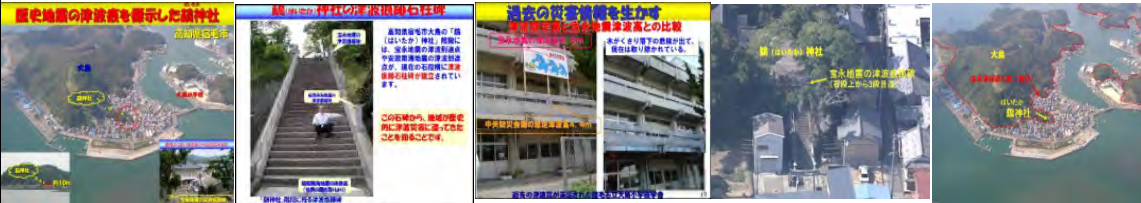
| 解説文 | <p>高知県宿毛市大島（写真 1）の「鵜（はいたか）神社」階段（写真 2、4、5）には、宿毛市大島の庄屋『小野家譜』の記録によれば、津波が昼夜を問わず 11 回、特に第 3 波の規模が最大で、鵜神社石段の上から 3 段目まで及んだという記録が残されています。この宝永地震の津波高を示す「鵜神社ノ石垣踏段三つ残す」の記述からの宝永地震の津波到達点（写真 6）や『甲寅大地震御手許日記』の「津波は、鵜神社の石段七段まで上がり、同泉寺の障子橋まで来た」の記述からの安政地震の津波到達点が、現在の石段横に津波痕跡石柱碑（印石）（写真 2）が平成 7 年に建立されています。</p> <p>また現地の高知県宿毛市大島小学校舎（写真 3）には、中央防災会議がこれまでに公表していた南海地震の津波予測高と宝永地震の津波高を併せて表示（宝永地震の方が 3m 以上も高い）していた。現在は、表示看板は取り除かれています。写真 7 は、宿毛市の島地区の津波ハザードマップに、はいたか神社と大島小学校の位置を示しました。写真 8 は宿毛市で想定される津波の主要な地点における最大浸水深、到達時間です。写真 9 は、ハイタカ神社境内の高さ海拔 10.7m を示す看板です。写真 10 は、神社境内から避難地の墓地（海拔 17.9m）に登る道の写真です。</p> <p>想定は、計算条件の与えに方で大きく変わりますが、過去に起こった事実は変わりません。一つの想定だけにとらわれないで、歴史災害の情報に向き合うことが大切です。</p> | | | | | | | | |
