# 高知県の水害・治水に関する防災風土資源

| 整理番号 | 高水 1 | 我が国最初の掘り込み港湾（手結港） | | | | | | | |

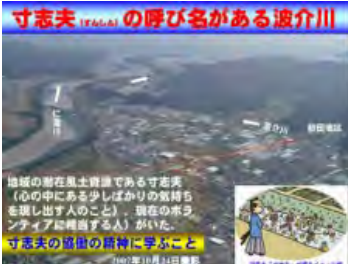
| 解説文 | 高知県の土佐市には、「寸志夫」（すんしふ）という言葉があります。高知県の波介川（写真 1）に関する史料によると、川底を「寸志夫」（すんしふ）で掘るという記録が残されています。 | | | | | | | | | |

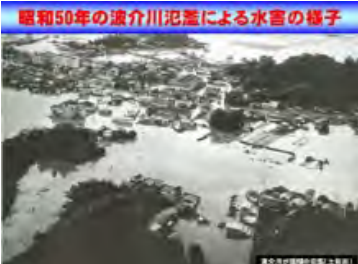
| | 村々に差配役が組頭級から選ばれて、銀、米、その他の調達をしました。責任者の庄屋は現地に詰めました。また、監督に来る郷廻の役人の接待から祈祷のための神官、僧侶の接待、さらに角力場、角力取りの宿割りからはじまって警備まで行き届いていました。経費については、地主、富裕層が負担していました。封建社会の中で人々は忍苦を強いられながらも自覚を高めていたのです。このような村人の熱意が藩に届き、その後、藩による波介川の改修工事につながるようになりました。そして高知県や、国の波介川の改修工事に受けつがれました。昭和 50 年には写真 2 のような大きな水害を受けました。 | | | | | | | | | |

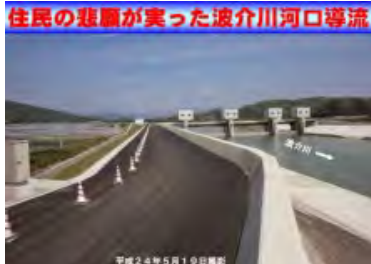
| | 地域の 200 年 以 来 の 懸 案 で あ っ た 波 介 川 河 口 導 流 通 水 式 が 平 成 2 4 年 5 月 1 9 日 行 わ れ 、 現 在 、 写 真 3 のような波介川河口導流堤防や水門が完成し住民の悲願が達成されています。 | | | | | | | | | |

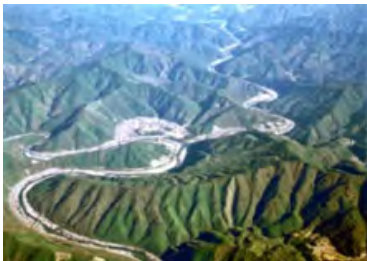
| 解説文 | <p>高知県四万十町の四万十川の中流では四万十川が大きく蛇行を繰り返しながら大正で最大の支流である梶原川と合流します。</p> <p>このような蛇行状の曲がりくねった谷の中を流れる河流の状態を穿入（せんにゅう）蛇行といいます。穿入蛇行は、流域の山地が隆起する前に蛇行していた河川が、山地の隆起に伴い、山地を削り込みながら蛇行を続けたと考えられています。</p> <p>四万十川は穿入（せんにゅう）蛇行（<b>写真 1</b>）が発達していることで有名な一級河川であります。</p> <p>山地が蛇行する四万十川はの水衝部（凹岸）は、急傾斜の攻撃斜面となっています。これに対して、対岸の凸岸は、滑走斜面と呼ばれ、河床には蛇行州が形成されます。</p> <p>四万十川沿いの集落の多くは蛇行州が隆起した河岸段丘上に立地しています。</p> <p>詳しくは四国の地盤 88 箇所 42 番で、<b>写真 2、3</b>の資料のように紹介されています。</p> | | | | | | | | |

| 得られる教訓 | 穿入蛇行河川の凸岸の河床に形成された蛇行州での砂礫や凹岸の岩盤上の巨礫などの堆積の特徴などから川の浸食作用などを特徴を知ることを行っています。 | | | | | | | | |
