愛媛県の水害・治水に関する防災風土資源

| 整理番号 | 愛水 1 | 外泊の石垣家屋 | | | | | | | |

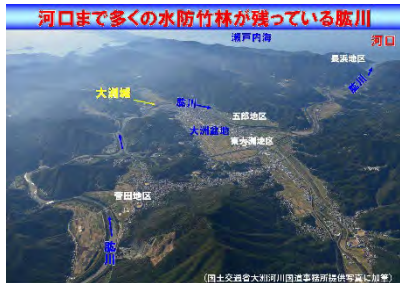
| | <p>肱川の水防竹林（写真 1, 2）は、藩政時代は御用藪、ナガヤブといい、明治になってそれぞれの流域の村が管理することになりました。タケノコが生えるころには数名のヤブ番をおき、手分けして見回りをし、タケノコを売ってヤブ番の費用の一部にしていました。また竹材を売って得た収入は地区の財政をうるおしました。このように管理された肱川の豊かな竹林の存在が竹細工という特産物を生みしました。竹は強靱で耐水性があり、しかもしなやかで細工しやすい特性をもっており、建築用材のほか、ざる、籠、熊手、すだれをはじめさまざまな日用品の材料となりました。一時期は、丸亀の「うちわ」や和歌山の「和傘」などにも肱川産の竹が用いられていました。</p> <p>現在でも、熊手や剣道の竹刀などが作られています。（写真 3 大洲市内で生産される竹細工） 暴れ川に苦しめられ、すこしでも水害を軽減したいという強い願いから植えられた肱川の竹林も、住民たちの食の扶持の対象だったと思われます。</p> <p>生活のための食材や竹材として利用するとともに水害時の田畑への流木の流入を防ぐ対策として、一挙両得の生活の知恵から生まれたといえます。</p> <p>最後に、現在の航空写真（写真 4）に肱川の水防林状況を示します。肱川の中流（菅田地区）から下流（長浜地区）まで現在も多くの竹林が残っている状況が分かります。</p> | | | | | | | | | |

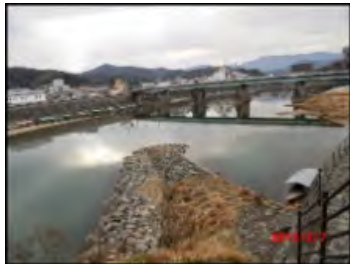
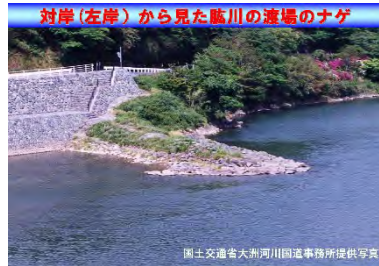
| 解説文 | <p>肱川には、なげと呼ばれている水制が残っています。<b>写真 1</b>は大洲城の上流、肱川橋付近の渡し場にある「なげ」です。</p> <p>2007 年 10 月に撮影した大洲城上流の航空写真(<b>写真 2</b>)に、その投げの場所を示します。</p> <p><b>写真 3</b>には対岸(左岸)から見た肱川の渡し場（わたしば）のナゲ写真を示します。写真 1 の右岸から見た渡し場（わたしば）のナゲの写真とは、おもむきが対極にあることがよく分かります。</p> <p>江戸時代の肱川では、まだ甲州流、関東流の洪水の勢いを防ぐ小規模な霞堤や越流堤で治水対策を行っていたと考えられ、大洲藩は、大洲城とその城下町を洪水から守るため、二代藩主加藤泰興(かとうやすおき)（1611～1677）公が当時優れた治水施工者といわれた反田八郎兵衛(はんだはちろうべえ)に命じて肱川の川岸に竹やエノキを植えたり「ナゲ（水制）」を築くなどの治水工事を行わせたとあります。</p> <p>また洪水時に大洲城下の渚で水位を測り、粃殻(もみがら)を流して水が流れる様子を観測したといえます。</p> | | | | | | | | |

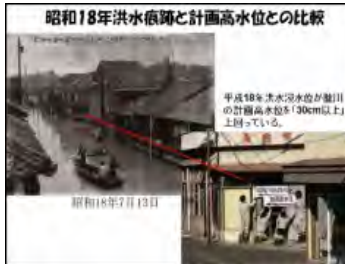
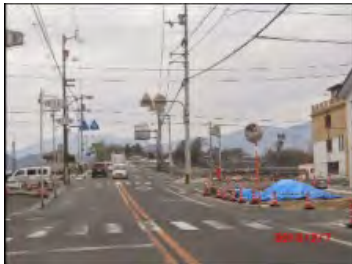
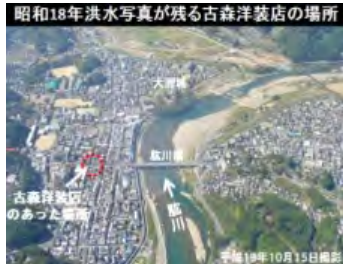
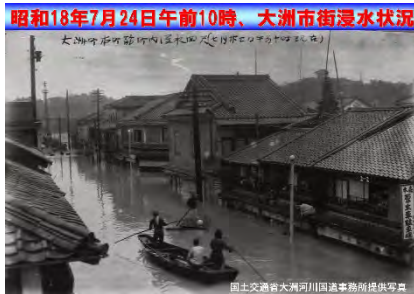
| 整理番号 | | 愛水 7 | | 大洲の昭和 18 年洪水痕跡 | | | | | | | |
|---|--|---|--|---|---|---|---|---|---|---|---|
| 写真・図 | | <div><div><p>昭和18年洪水痕跡と計画高水位との比較</p><p>平成18年洪水浸水水位が肱川の計画高水位を「30cm以上」上回っている。</p><p>昭和18年7月13日</p></div><div><p>写真 2</p></div><div><p>昭和18年洪水写真が残る古森洋装店の場所</p><p>大洲市</p><p>肱川</p><p>古森洋装店のあった場所</p><p>平成18年10月15日撮影</p></div><div><p>昭和18年7月24日午前10時、大洲市街浸水状況</p><p>大洲市街の浸水状況（昭和18年7月24日午前10時撮影）</p><p>国土交通省大洲河川国道事務所提供写真</p></div><p>写真 1</p><p>写真 3</p><p>写真 4</p></div> | | | | | | | | | |
| 解説文 | | <p>昭和 18 年洪水の大きさを示す貴重な大洲市内の浸水写真（写真 1）があります。</p> <p>昭和 18 年洪水の古森洋装店の当時の浸水写真と現在の古森洋装店（大洲市役所前の国道 56 号沿いの肱南地区に現存する）の写真で比較したものから推定できます。</p> <p>その洪水規模は、写真 1 の右下の写真ような浸水位になっていて、その高さを測定して見ると堤防の防御水位（計画高水位）を「30cm 以上」上回っています。</p> <p>写真 2 は、平成 27 年 2 月 7 日に撮影したその場所の写真であり、古森洋装店があった建物は、現在は無くなっていました。それ以前は写真 3 の航空写真のような肱川の基準水位観測所の肱川橋を渡った左岸の市街地にありました。</p> <p>写真 4 には、現在の大洲市役所の近くにあった写真屋さんが昭和 18 年 7 月 24 日午前 10 時に撮影した写真です。写真には手書きのメモ「大洲町本町筋町内浸水四尺 7 月 24 日午前 10 時」が残っており、当時の最高水位発生時間からとの比較から当時の最高浸水位が推定できる貴重な情報で、この写真は防災風土資源と言えます。</p> | | | | | | | | | |

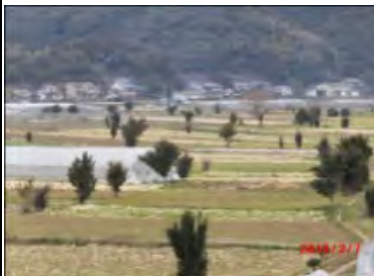
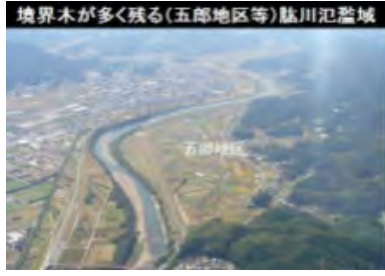
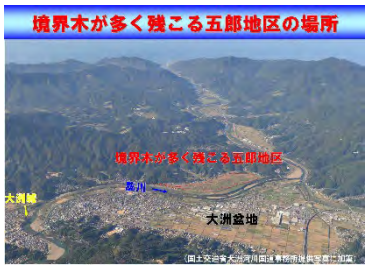
| 写真・図 | <div><div></div><div></div><div></div><div><div>写真 1</div><div>写真 2</div><div>写真 3</div></div></div> | | | | | | | | |

| 解説文 | <p>肱川の五郎地区には境界木という<b>写真 1</b>のような低木が田畑の境界に植えられています。</p> <p>肱川沿川の五郎地区(<b>写真 2</b>)などの堤内地はかつては洪水被害に苦しめられていました。そのため、洪水氾濫の度に、洪水による砂入り（氾濫により堆積した土砂）により田畑の境界がわからなくなることもしばしばであったらしく、今も田畑のあぜ道の四隅に写真のような低木（ボケやマサキなど）が植えられ、境界木(さかいぎ)と呼ばれているなど、当時の慣習が引き継がれ残っています。</p> <p>境界木は、かつての肱川の洪水氾濫の暮らしの知恵から生まれた防災風土資源と言えるでしょう。</p> <p>最近撮影した現在の肱川の航空写真(<b>写真 3</b>)に、境界木が現在も最も多く残っている五郎地区のエリアを示します。</p> | | | | | | | | |

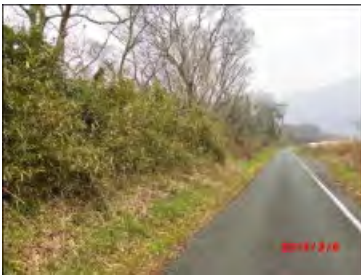
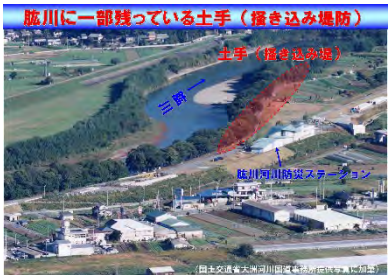
| 解説文 | <p>若宮の肱川の河川防災ステーション前の高水敷には、河岸沿いに残る長土手と呼ばれる土手(写真 1)が残っています。</p> <p>当時の人々は、自分たちの集落を守るため、地域レベルで自然を巧みに利用したさまざまな水防技術を編み出しました。土を掻き寄せて集落沿いの河岸に長土手を築く「掻寄堤」や竹林などを植え集落を守った水防竹林などがそれです。そうして、藩による築堤や国、県による河川改修、ダム建設などは、行政レベルの水害対策ということになります。</p> <p>肱川氾濫域に暮らす住民は肱川から自然の恵みを受け一方で暴れる肱川と闘わざるを得ない宿命を負ってきました。そこには個人、地域、行政ごとに様々な水害対策が生まれてきます。この3つのレベルの対策がそれぞれ補完しあって今日の肱川全体の治水対策を成立させてきたと思います。</p> <p>写真 2 に、肱川の河川防災ステーション高水敷付近に掻寄堤が一部残っている場所を示します。また場所を最近撮影した肱川の航空写真(写真 3)から俯瞰し示します。</p> | | | | | | | | |

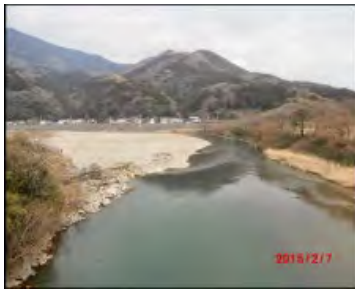
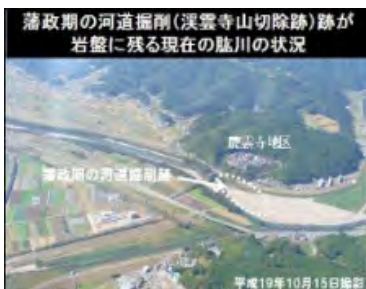
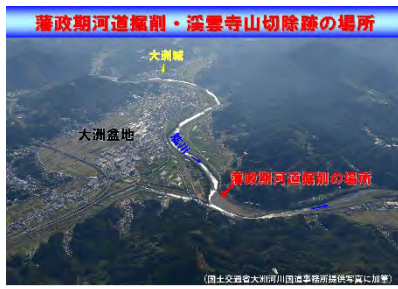
| 解説文 | <p><b>写真1</b>は、肱川の最も古い河川改修の記録である夏秋溪雲寺山切除跡（藩政期の河道掘削）の状況が岩盤に残る様子です。<b>写真2</b>は現在のその場所の肱川の航空写真です。</p> <p>肱川の改修は天保2年（1831）の加藤家譜の中に「五郎村溪雲寺山切除ハ出水ノ節御城下水可浅御考ニテ今年ヨリ岩切御家老中初一御手伝人歩差出」とあり、現在の慶雲寺（けいいうんじ）地区（ちく）、新畑の前橋の下流の肱川の岩盤が出た河床を人力で削って川幅を広くし洪水の流れを良くし城下の被害を少なくした川普請を行ったと記されています。</p> <p>肱川で、この現在で言う所の河道の掘削工事を実施したものが最も古い河川改修の記録といわれています。</p> <p>最近撮影した肱川の航空写真（<b>写真3</b>）に藩政期河道掘削・溪雲寺山切除跡の場所を俯瞰し示します。</p> <p>この藩政期河道掘削（溪雲寺山切除跡）個所から約5km上流にある当時の大洲城下町との関係がよく分かります。この肱川の湾曲狭窄部の河道掘削が城下町の洪水時の水位低減効果が前述した加藤家譜のようにあったことは、容易に推定できます。</p> | | | | | | | | |

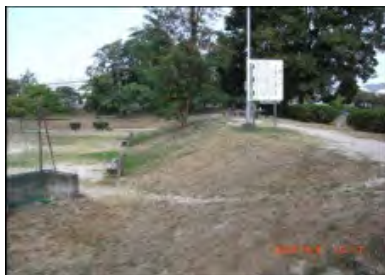
| | <p>松山市の石手川には、千鳥掛けの波戸（はと）水制(写真 1)が高水敷きの公園内に残っています。</p> <p>四国防災八十八話の 64 話によると、石手川が付け替えられておよそ百年後の享保二年（1717）、西条の浪人であった大川文蔵が松山藩に召し抱えられ、石手川の川添えの普請組となりました。</p> <p>享保六年（1721）に大洪水があり、手腕が認められて大川文蔵が改修を任されました。享保六年から十四年にかけて従来からあった千鳥掛けの波戸（はと） 写真 2 のような水制を両岸から突き出す波戸に改修しました。この改修によって今日の石手川があるといわれています。</p> <p>現在もその波戸が写真 3 のように残っています。石手川の高水敷きの公園内に残っている波戸は、現在は芝生などで覆われて周辺の公園の景観とも調和して多くの方が集う場所になっていることが伺えます。</p> | | | | | | | | |

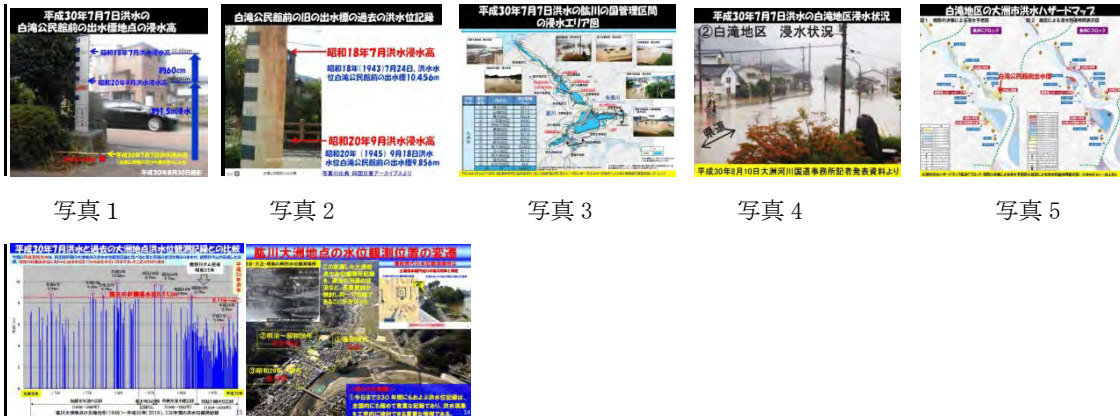
| 解説文 | <p>その出水標地点で平成 30 年 7 月 7 日洪水では、地盤から 10cm 程度の冠水高で白滝公民館は浸水を免れていました。この白滝公民館前の出水標(写真 1)は、昭和 18 年 7 月 24 日洪水と昭和 20 年 9 月 18 日洪水の最高水位が標高で示されています。昭和 18 年 7 月 24 日洪水は 10.686m、昭和 20 年 9 月 18 日洪水 10.086m と記されています。地面から昭和 20 年洪水は約 1.5m 浸水しています。昭和 18 年洪水は更に 60cm 高い約 2.1m 浸水していたことがわかります。写真 2、旧の出水標で現在の出水標の標高とは少し異なっています。写真 1 のとおり、出水標地点で平成 30 年 7 月 7 日洪水では、地盤から 10cm 程度の冠水高で白滝公民館は浸水を免れていました。白滝地区は、今回の洪水で下流にある暫定堤防(越流堤防)から洪水が溢れて、写真 3 平成 30 年 7 月 7 日洪水の肱川の国管理区間の浸水エリア図に示されているように、写真 4(平成 30 年 8 月 10 日大洲河川国道事務所記者発表資料)のように浸水しています。</p> <p>四国災害アーカイブスによると、「昭和 18 年(1943)7 月 24 日、洪水により、白滝小学校では階下教室に浸水し、奉安殿の浸水も心配されるためご真影を奉還し、重要書類を二階に移した。水位は白滝公民館前で 10.456m に上がり、白滝の町並は屋根まで土砂で埋まった。町の人々は西滝寺に避難した。」「白滝小沿革誌」による)栄小学校では、水深が校舎床上 2.04m に及び、物品を搬出しようとしたが、川舟が流失したため、また夜半のため天井裏に運んだ。勅語謄本は瑞林寺に奉還した。」「栄小沿革誌」による)とあり、また昭和 20 年(1945)9 月 18 日、枕崎台風により、水深は白滝小学校の校門で 46cm 位、公民館前で 9.856m に達した。」「白滝小沿革誌」による)大雨のため、17 日午後 1 時橋落ち、次第に水勢加わり、床上約 1.5m となる。」「栄小沿革誌」による)櫛生河も氾濫し、学校に浸水した。」「櫛生小沿革誌」による)と謳われています。当時は、まだ堤防が整備されていなかったことから大きな被害を受けていたことがわかります。写真 5 の白滝地区の大洲市洪水ハザードマップには、白滝公民館前の出水標の位置を示します。</p> <p>写真 6 には、平成 30 年洪水と大洲地点の過去の洪水水位観測記録との比較図を示します。今回の平成 30 年洪水は、約 330 年間の大洲地点(写真 7)の洪水水位観測記録と比べると昔と河道の状況が異なりますが、鹿野川ダムが完成した以降、現在の計画高水位に 40cm に迫る水位 8.11m の最も大きい洪水であったことがわかります。また白滝公民館前の出水標地点では、昭和 18 年洪水が最も浸水深が大きかったものの大洲地点では、昭和 20 年洪水が少し大きい洪水水位になっています。これは、白滝地区が河口に近いので潮位の影響を受けて違いが生じていると推定されます。</p> | | | | | | | | |

| 見所・アクセス | 大洲市内、肱川と矢落川合流点の五郎から肱川右岸沿いの県道 24 号線を下流に約 6km 進むと白滝地区に入ります。白滝地区に入り最初の交差点(有)東モータース横を右折して、鉄道踏切を越えて白滝公園に向かう道を約 50m 進んだ所に白滝公民館があり、その前に昭和 18 年洪水と昭和 20 年洪水の水位を示した出水標(写真 1)が建てられています。 | | | | | | | | |
