香川県の土砂災害に関する防災風土資源

| 整理番号 | 香土 1 | 豊南の土石流扇状地 | | | | | | | |

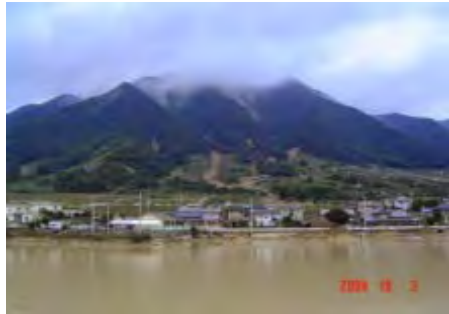
| 見所・アクセス | 観音寺市大野原町・豊浜町にまたがる高尾山北斜面の山麓には、過去の土石流によって形成された土石流扇状地が発達しています。2004 年の台風 15 号及び 21 号の豪雨によって土石流が発生し、特産の梨畑が大きな被害を受けました。J R 予讃線豊浜駅から南東へ約 2.5 km 行った辺りにあります。 | | | | | | | | |
| 解説文 | <p>香川県観音寺市大野原町・豊浜町にまたがる高尾山北斜面の山麓には、過去の土石流によって形成された土石流扇状地が発達しています。平成 16 年の台風 15 号、21 号の豪雨によって土石流が発生し大きな被害を受けました(写真 1)。</p> <p>四国防災八十八話には、当時消防団長として危険箇所の住民の避難誘導に関わった人の話が載っています。「心配せんでもええ。この土地に何十年住んでいると思うんや。ここの地形などは、わいはよう知っとなや。お前ら下から来た者が何を言よんぞ。わしは残って自分の家を守るんや」といくら説得してもだめだった・・・(中略)・・・今度の台風はもの凄い雨を降らせます。土石流が出たら逃げられまへんで、何とか避難して頂けませんか」、それでも応じてもらえないので、最後には土下座をしてお願ひし、何とか避難していただきました。」と証言されています。</p> <p>最近では台風だけでなく深夜や早朝に降る集中豪雨で土石流が発生し犠牲者が出ることが全国各地で発生しています。これらのことを、よそ事と考えず我が事との意識をもって早めの避難を心がけることが大事です。</p> <p>この豊南の土石流扇状地のメカニズムは、詳細に香川大学工学部 長谷川修一教授が社団法人四国建設弘済会平成 22 年 2 月発行の四国の地盤 88 箇所 70 番の中で写真 2、3 の資料のように紹介されています。</p> | | | | | | | | |

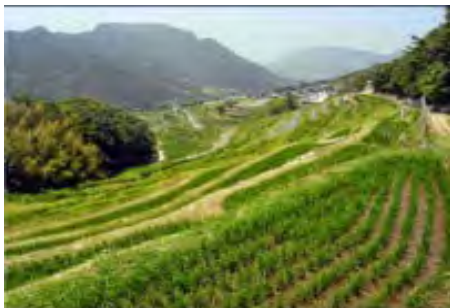
| 解説文 | <p>香川県小豆島中山には、キャップロック地すべりとその移動体に形成された千枚田があります。香川県の殿川ダムの下流右岸斜面の付近にあり、県道 25 号線と県道 252 号線を使って土庄から入るルートと池田から県道 252 号線を使って入るルートがあります。この小豆島中山キャップロック地すべりの場所の千枚田(写真 1)は「日本の棚田」100 選にも選ばれています。実際の田んぼの枚数は 800 枚あまりで、小さいものは畳 2 畳くらいの広さしかありません。田んぼには一年中涸れることのない湯船山の湧き水が流れ込み、水不足で悩まされる小豆島にあって、水田を可能にしています。</p> <p>詳細は、高知大学理学部 横山俊治教授が四国の地盤 88 箇所 86 番の中で、写真 2、3 の資料のように紹介しています。</p> | | | | | | | | | | | |

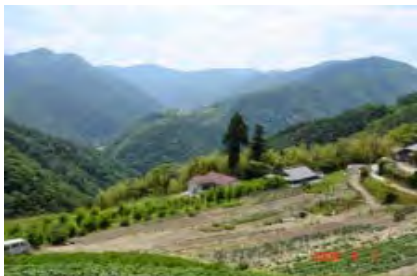
| 解説文 | <p>香川県高松市塩江町上西(写真 1)には、地すべり地形が多数分布しています。地すべり地形は和泉層群の流れ盤斜面に多く形成されています。これらの地すべり地形の多くは、現河床より高標高部に位置し、現在はほぼ安定していますが、切土工事に伴い一部が不安定になることがあります。ケスタ地形とは、緩く傾斜し、交互に重なった硬軟の地層が差別侵食を受けた結果、形成された地形で、軟らかい地層が大きく侵食を受け、硬い地層がさほど侵食を受けなかった結果、形づくられ、緩斜面と急崖の組み合わせで構成されているものです。(ケスタ (Cuesta スペイン語で「斜面」の意) とは、傾斜した地層の差別侵食によりできた波状の地形のことです。)</p> <p>詳しくは香川大学工学部 長谷川修一教授が社団法人四国建設弘済会平成 22 年 2 月発行の四国の地盤 88 箇所四国の地盤 88 箇所 72 番ー 3 で写真 2、3 の資料のように紹介しています。</p> | | | | | | | | |
