## 高知県の地震・津波に関する防災風土資源

整理番号	高震 1	宝永津波で御殿の被害記録が残る甲浦							
災害種別	水害・治水	地震・津波	土砂災害	渴水・利水					
場 所	高知県安芸郡東洋町甲浦								
見所・アクセス	国道 55 号の甲浦漁港に架かる高架橋を下った最初の交差点を右に、更に甲浦小学校前を右に曲がり約 300m で甲浦漁港に出ます。 御殿は、東に向いた甲浦漁港の南の少し山側に入り込んだ JF 甲浦冷蔵がある場所にありました。								
写真・図

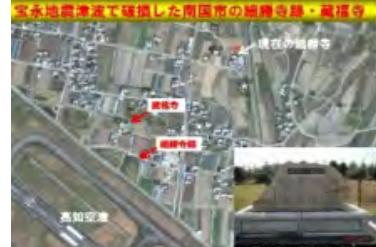
写真 1	写真 2	写真 3	写真 4						
解説文	<p>現在の高知空港滑走路北西端に、細勝寺跡を示す碑（写真 1）があります。</p> <p>史料：谷陵記、板垣氏筆記、谷氏年代記、宇賀家文書、前浜村誌】を記載されている内容から、郷土史家の間城龍男は、宝永大地震一土佐最大の被害地震一1995年1月1日発行の中で下記のように記述しています。</p> <p>【「在家中半まで潮入り流家少なし」「上ノ田村の義新道の表迄両二カ寺不残破損」津波は村の中程を東西にのびる新道付近に達し、南部では流失家屋は少々あったようだ。新道は葛島から上田村・上岡をへて本街道に達する中道往環（県道中道線とも呼ばれる）である。両二カ寺は新道より南に位置する蔵福寺と細勝寺と思われる。津波は新道の海拔高度 10~11m 程度にまで達していたと思われる。】としています。</p> <p>この付近、上田村の津波高を 10m~11m と推定しています。</p> <p>現在の細勝寺（写真 2）は、内陸側の北東約 300m（写真 3）にあります。</p> <p>現在の航空写真（写真 4）に細勝寺跡の碑、宝永地震津波で破損したされる蔵福寺及び現在の細勝寺の場所を示す。この写真是平成 24 年 12 月 4 日に撮影したものであるため、高規格道路が高知竜馬空港インターまで整備されています。現在の細勝寺の直ぐ北を高盛土の高規格道路が走っています。</p>													
得られる教訓	高知空港敷地にあった細勝寺と現在の蔵福寺の 2 つのお寺が宝永地震津波で破損した記録などから付近の宝永地震津波の高さを推定できることを教えています。

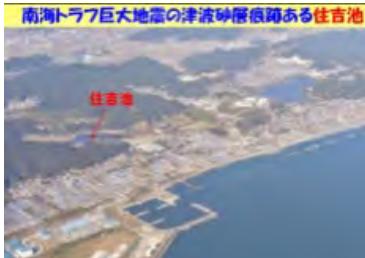
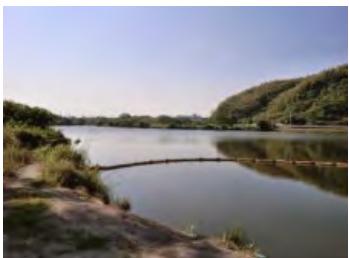
写真 4							
解説文	<p>津波砂層痕跡がある住吉池は高知新港の北側の山に挟まれた低地（写真1、2）にあります。</p> <p>中央防災会議「東北地方太平洋沖地震を教訓とした地震・津波対策に関する専門調査会」（平成23年6月17日議事概要）によると、写真3の図のように「土佐湾の湾央のただす池では、約4800年前まで記録が残っており、その間14回、津波砂層が見られる。また、九州東部の龍神池では、宝永、正平、天武やその前の発生履歴も含め、3300年間で8回繰り返しており、間隔は最短で300年から350年のインターバルが5回、700年のインターバルが2回あることが分かっている。さらに、土佐湾の蟹ヶ池の津波堆積物から、約2000年前に宝永の砂の約2倍から3倍くらいの厚い砂を持ち込む、津波があったことが分かっており、それ以前と以降では堆積環境が大きく異なる。現在、南海トラフ沿岸域では最大約7000年前までの記録を取ることができるが、7000年を超える、例えば1万年に1回、例えば30mを超えるような津波に関しては、答えることができない。一方、津波堆積物の厚さから少なくともこの7000年間に30mを超えるような津波発生に関しては考えなくてよい。また、宝永クラスがほぼ300年から350年に1回来ており、2000年前に一度、その約2.5倍程度の津波砂層が見られる。」という巨大地震の津波砂層痕跡からわかってきたことが述べられています。住吉池は、写真3に示す「約7000年前までの巨大津波の繰り返し」の表の中で、津波砂層痕跡のある池の一つとなっています。</p> <p>現在の航空写真（写真4）に浜堤（波で出来た微高地）の集落の背後にある住吉池を示す。</p>

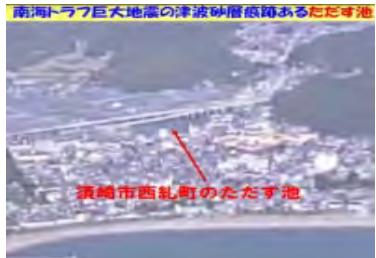
写真 1 津波砂層痕跡がある糺(ただす)が池

写真 4 糺が池		 写真 4 糺が池						
解説文	<p>ただすが池は高知自動車道の須崎中央を降りた直ぐ直下(写真 1)にあります。現地の地上写真を写真 2 に示します。中央防災会議「東北地方太平洋沖地震を教訓とした地震・津波対策に関する専門調査会」(平成 23 年 6 月 17 日議事概要)によると、「土佐湾の湾央の糺が池では、約 4800 年前まで記録が残っており、その間 14 回、津波砂層が見られる。また、九州東部の龍神池では、宝永、正平、天武やその前の発生履歴も含め、3300 年間で 8 回繰り返しており、間隔は最短で 300 年から 350 年のインターバルが 5 回、700 年のインターバルが 2 回あることが分かっている。さらに、土佐湾の蟹ヶ池の津波堆積物から、約 2000 年前に宝永の砂の約 2 倍から 3 倍くらいの厚い砂を持ち込む、津波があったことが分かっており、それ以前と以降では堆積環境が大きく異なる。</p> <p>現在、南海トラフ沿岸域では最大約 7000 年前までの記録を取ることができるが、7000 年を超える、例えば 1 万年に 1 回、例えば 30m を超えるような津波に関しては、答えることができない。一方、津波堆積物の厚さから少なくともこの 7000 年間に 30m を超えるような津波発生に関しては考えなくてよい。また、宝永クラスがほぼ 300 年から 350 年に 1 回来ており、2000 年前に一度、その約 2.5 倍程度の津波砂層が見られる。」という巨大地震の津波砂層痕跡(写真 3 の図)からわかつてきたことが述べられています。ただすが池は、「約 7000 年前までの巨大津波の繰り返し」の表の中で、津波砂層痕跡のある池の一つとなっています。現在の航空写真(写真 4)に高知自動車道の直下にある糺が池を示す。</p>

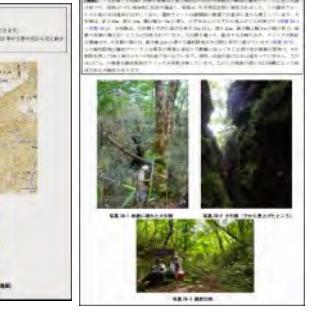
写真1	写真2	写真3	写真4						
解説文	<p>高知県吾川郡仁淀川町別枝には、地震によって尾根に生じた大地の裂け目（写真1）を身近で見れる天然記念物の「大引割・小引割」（写真2）があります。国道33号の別枝岩屋から南に向に登っていくと林道と、国道439号の日曾の川から北に向かって登っていく林道が繋がり、登りきったところに駐車場があります。</p> <p>大引割・小引割は、天狗の森と鳥形山のほぼ中間点、海拔1,110mに位置し、白木谷層群（古生代二疊紀）に属する赤色及び赤褐色のチャートにできた二本の亀裂であります。大引割は長さ約80m、幅3~8m、深さ30mの大亀裂。小引割は長さ100m、幅1.5~5m、深さ20m。30mの間隔でほぼ平行して東西に走っています。成因については、第四期洪積世（百万年～二万年前）の隆起を伴う地殻変動により生じたという説もありますが、有史以前の大地震によってできたという説が有力であります。</p> <p>詳しくは、高知大学理学部 横山俊治教授が四国の地盤88箇所39番の中で、写真3、4の資料のように紹介されています。</p>

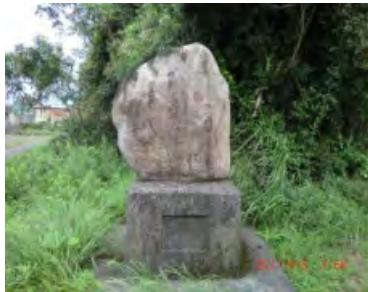
写真1

写真3	<b>伊田地区金比羅神社の安政地震碑の場所</b> 安政地震碑 <small>四国クリエイト協会提供(平成24年12月5日撮影写真)</small>									
解説文	<p>黒潮町の東部、伊田地区の旧国道沿いにある金比羅神社(写真2)入り口に安政南海地震の津波のことを記した石碑(写真1)があります。かつてこの付近にあった松山寺の住職、文端の文字が刻まれています。文面は、次の通りで「すずなみきたるときは、ふねを十丁ばかりおきへかけとも申事甚（もうすことはなはだ）よし 安政元年甲十一月四日、すずなみ来。同五日七つ頃大じん大しお入り。浦一同りゅうしゆつ。是よりさき百四十年より百五十年まで用心すべし 為後世 記之 松山寺住 行年六十四 文端 自作」とあり、分かりやすく多くがひらがなで書かれた碑文であります。高知県では、安政元年11月4日、東海地震による揺れを感じ、その後、紀伊半島の向こうからやって来た津波の余波も観測されました。</p> <p>この小さな津波は、ここでも「すずなみ」と呼ばれています。写真3には伊田の金比羅神社の安政地震碑の場所を示す。</p>												
得られる教訓	わかりやすく多くが、ひらがなで「是よりさき百四十年より百五十年まで用心すべし」などと書かれ、南海地震が周期的に発生することを教えています。												
教訓分類	被害防止	準備	災害対応	復旧・復興	自助	共助	公助	ハード	ソフト				
時代	江戸時代以前	江戸時代		明治・大正	昭和30年代まで	昭和60年代まで	平成以降

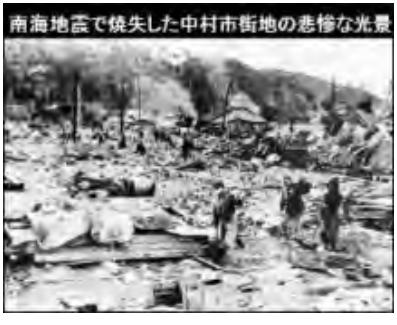
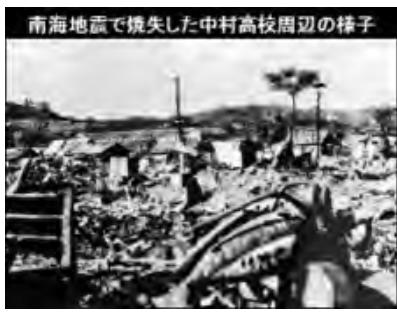
写真 1	写真 2	写真 3

写真 4											
解説文	<p>四万十市中村の為末公園内に昭和南海地震の碑（写真 1）があります。</p> <p>昭和 21 年 12 月 21 日午前 4 時過ぎ、大地震が、地盤が軟弱な中村のまちを襲いました。当時の全町 2 千余の家屋のほとんどを全半壊させ、夜明けまでに町は廃墟（写真 2）となりました。</p> <p>まもなく町中から燃え上がる火の手が拡大し、町並みを払いました。まだ明けやらぬ地震直後、あっちこっちで人家が火を発し、燃え上がった火の手はみるみるうちに家々に燃え移り、猛火となって凄惨な光景を呈し、多く人家を焼き払ってようやく鎮火しました（写真 3）。</p> <p>四国防災八十八話の 47 話で当時、女学校だった人の記録に基づく話が紹介されています。</p> <p>現在の航空写真（写真 4）にもと城山の為末公園内にある昭和南海地震碑の場所を示します。昭和南海地震後の火災で焼失した中村の街（写真 2、写真 3）が 74 年後の現在、見事に復興し発展している様子が分かります。</p>													
得られる教訓	地震の後はすぐに火の始末をすることを教えています。													
教訓分類	被害防止	準備	災害対応	復旧・復興	自助	共助	公助	ハード						
時代	江戸時代以前	江戸時代	明治・大正	昭和 30 年代まで	昭和 60 年代まで	平成以降

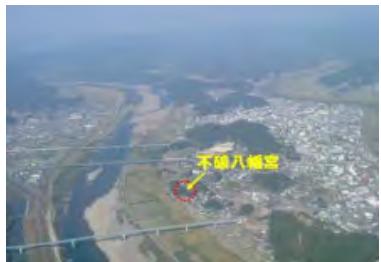
写真 1

写真 3											
解説文	<p>四万十市の中村には、宝永地震で松並まで津波が来たと云われる不破八幡宮があります。</p> <p><b>写真 1</b> は河口から 8Km 地点の四万十川沿いにある不破八幡宮の位置を示したもの、<b>写真 2</b> は現在の県道から現在の不破八幡神社を望む写真、<b>写真 3</b> は、逆に不破八幡神社境内から県道と四万十川を望んだ写真であります。</p> <p>都司嘉宣らの『谷陵記』の記載に基づく宝永地震津波（1707）の高知県における津波浸水標高、津波工学研究報告第 30 号、2013、P143-158 の記述、【不破（ふば）「潮ハ八幡ノ並松迄、家ハ上ニ同」】とある。</p> <p>不破八幡神社の拝殿は階段を上がった台地の上にあるが、この台地の上の松は 1 本もない。したがって鳥居の前を横切る現在の県道に昔は松並木になっており、これが「八幡の並松」の道であったと推定される。そこで、神社メの位置での県道の道路の測道を測量した。測定値は標高 8.3m を得た。この数値をここで津波浸水高とする。】として不破地点の津波高 8.3m の推定根拠として不破八幡宮を取り上げています。</p>													
得られる教訓	不破（ふば）「潮ハ八幡ノ並松迄、家ハ上ニ同」とある古文書の記録と不破八幡神社の位置から宝永地震津波が四万十川を遡上したことが推定できます。

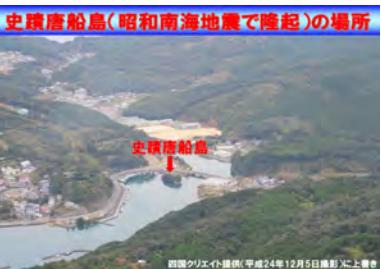
<p>写真 6</p> </div> </div>										
解説文	<p>1946 年 12 月 21 日の午前 4 時 19 分に発生した昭和南海地震の被害記録は、写真や新聞報道、史蹟などに多く残されています。その中で四国地方では地盤隆起や沈降の地盤変動が発生しています。特に高知県では、地盤沈降により高知市東部一帯の浸水が長く続いたことが知られています。一方で、室戸岬や足摺岬の周辺地域では海岸が隆起しました。</p> <p>その隆起を象徴する隆起海岸が足摺岬に向かう所の土佐清水市の清水港に浮かぶ小さな島にあります。昭和 21 年南海地震によって 80cm 隆起した唐船島です。</p> <p>写真 1 のように、現在も、その隆起した汀線のあとが残る唐船島が史蹟として国指定天然記念物に指定（写真 2）されています。 参考までに高知大学の岡村先生が整理した昭和南海地震による地盤上下変動図（写真 3）を示します。</p> <p>また高知大学理学部 横山俊治教授が四国の地盤 88 箇所 45 番－ 2 の中で、写真 4、5 の資料のようにその状況を詳しく紹介しています。</p> <p>このように南海地震では地盤沈降と隆起が起こることを前提に地震津波対策を考えていく必要があります。現在の航空写真（写真 6）に清水港の西端の入り江にある唐船島の場所を示します。</p>

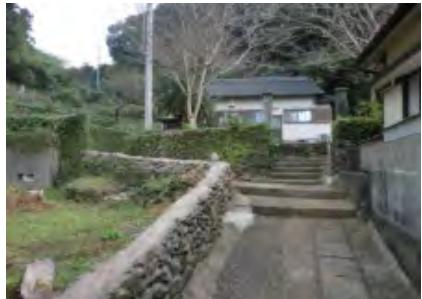
写真 1

写真 3								
解説文	<p>高知県土佐清水市の大浜は谷陵記に「亡所潮は山まで」とあり、土佐清水史に「旧万福寺の門前の階段を上より三段残して、下は浸水」と記録されています。</p> <p><b>写真 1</b> が宝永津波で石段上から 3 段下まで潮が来た万福寺前の石段付近の様子です。羽鳥徳太郎の「高知県南西部の宝永安政南海津波調査（地震研究所会報 VOL. 56 (1981)」では、この高さを T.P. 上 8.7m と測量されたとしています。</p> <p>また安政津波の時、河口から 200m ぐらい川上にあった船が漂い、退潮のときは渚から約 200m 沖合まで干上がった。集落が比較的高台にあったことと、当時港に石積の防潮堤があつて、津波の被害は軽微であったという。これからして津波の高さは 5m ぐらいであろうとしています。</p> <p>今村明恒氏は、谷陵記の「大浜・中浜、浦尻一亡所、潮は山まで。」の記述から（高知県下に於ける津浪災害予防施設について、地震、10）の第 16 図（<b>写真 2</b>）を示して中浜の津波浸入限を推定しています。</p> <p>現在の航空写真（<b>写真 3</b>）に宝永津波で石段上から 3 段下まで潮が来たとされる万福寺前の石段の場所を示します。</p>										
得られる教訓	万福寺付近の石段から、宝永地震津波の高さが推定できることを教えています。

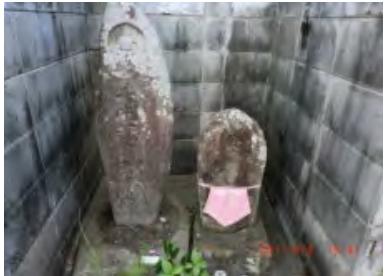
写真 1	写真 2											
解説文	<p>土佐清水市の西、三崎地区には二基の安政地震碑があります。その一つが三崎浦震災供養石仏であります。その山本家の前の写真 1 の碑には、潮がどこまで入ったかを刻しています。</p> <p>羽鳥徳太郎の「高知県南西部の宝永安政南海津波調査（地震研究所会報 VOL. 56(1981)」には、町の前面に高さ 5.5m の砂州があり、これが自然の防波堤となって、町は安政津波の直撃を免がれ、人家の流失は少なかった。三崎港と西ノ川（河口の当麻では家屋の流失多し）から遡上した津波が十字橋付近で出合った（土佐清水市誌）。安政地震碑には「嘉永七甲寅十一月五日七ツ時大地しん直ニ大汐入川東路田中のおニ道西道たう仏道限」。これらの記録から津波は川を遡上して川を溢れ、町の背面から侵入したらしい。津波の高さは、地盤高からみて 5~6m ぐらいであろう」としています。</p> <p>写真 2 の航空写真に三浦浦の安政地震供養石仏のある場所を示す。</p>													
得られる教訓	三崎地区は安政地震で 5~6m 程度の津波が襲って被害があったことを教えています。													
教訓分類	被害防止	準備	災害対応	復旧・復興	自助	共助	公助	ハード	ソフト					
時代	江戸時代以前	江戸時代		明治・大正	昭和 30 年代まで	昭和 60 年代まで	平成以降

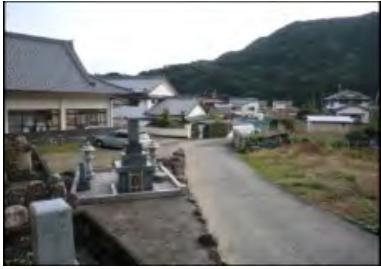
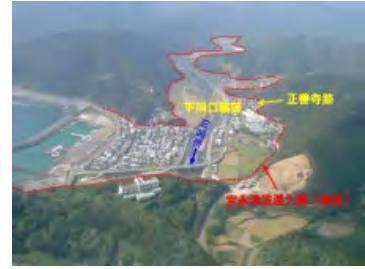
写真 1	写真 2	写真 3								
解説文	<p>土佐清水市川口には写真 1 の場所に正善寺という寺があったとされています。写真 2 は、宝永地震津波侵入図（写真 3）から推定した津波浸水区域を示しています。</p> <p>郷土史家の間城龍男氏は、著書「宝永大地震一土佐最大の被害地震一」の中で写真 3 のような下川口・貝ノ川付近津波侵入図を示し、各種資料から、「下川口：「亡所潮は山まで家少し残る」津波は山に達し、高地の人家を残して後はすべて流失をした。言い伝えに「波頭正善寺(旧村役場) の坂椽に達した」「宮尾の前川にカマス七匹入り同所を七カマスと言う」とあり、川沿いの津波は七カマスより更に上流に進んだ事を示している。片粕：「亡所潮は山まで」津波は山に達し全戸流失した。「このため住民四方に離散す」との言い伝えもある。貝ノ川：「亡所潮は山まで山腹の家少し残る」津波は山に達し、少数の高地の家を残して流失をした。言い伝えに「津波は竹が市付近にまで遡上した。津波の高さは、下川口村誌に「波頭正善寺の坂椽に及べり・・・今専門の技術者をして海嘯襲来の高度を測らしめしに明治 45 年 6 月 3 日午後 6 時の海潮面より実に 2 丈 5 尺 9 寸 2 分なる事を測定せり」とある。この 6 月 3 日は旧暦の 4 月 18 日に当たり、月の出は 20 時 30 分頃、満潮は 19 時 30 分で、基準とした午後 6 時の海面は満潮時に近く、平均海面より 50cm 程度高いと推定される。この言い伝えが正しいとすれば、山麓にあった正善寺跡の津波の高さは、7.78m（2 丈 5 尺 9 寸 2 分）に 0.5m を加えた 8.0m～8.5m 程度になる。さらに川沿いを上流に進んだ津波は 8.5m よりも高い地点まで達していたはずである。」としています。</p>
