## 香川大学創造工学部防災・危機管理コースの新入生による

### 1976年小豆島災害跡地の見学について

## 香川大学創造工学部防災・危機管理コース 1976年小豆島災害跡地見学会資料

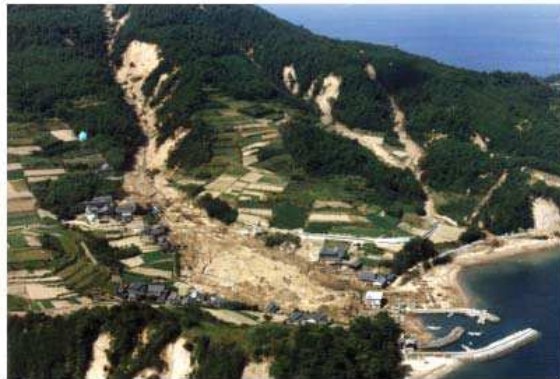
昭和51年(1976年)台風17号通過後の谷尻地区  
(香川県HP:香川の砂防)

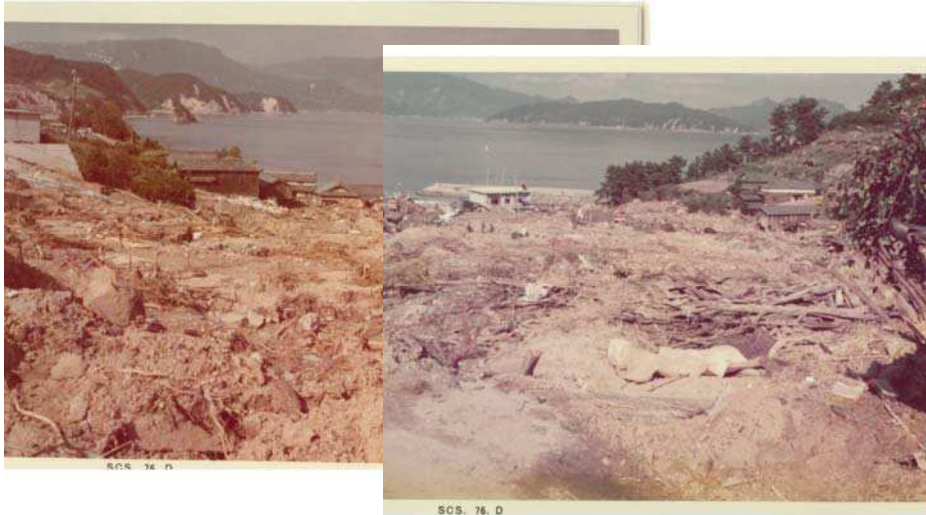
## 昭和51年台風17号による 土石流災害直後の谷尻地区

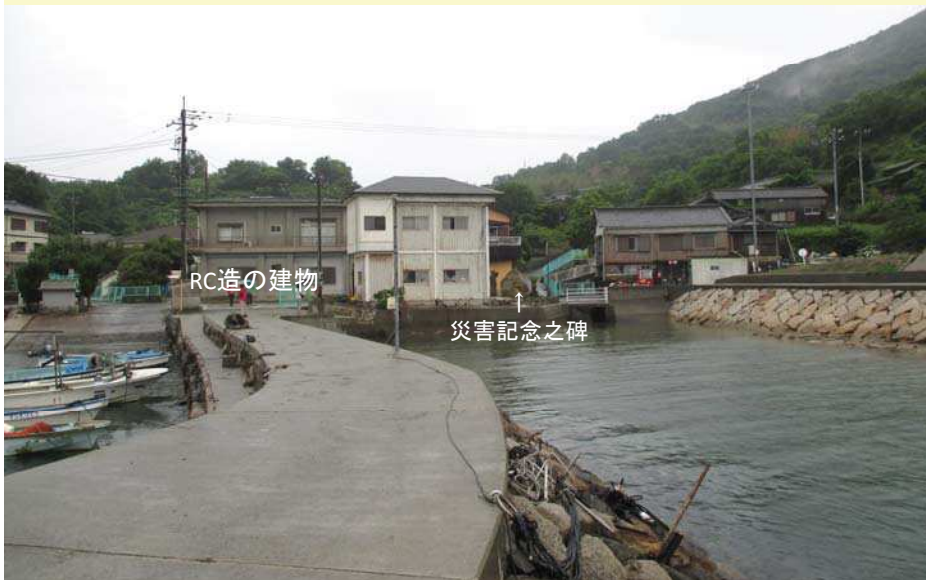
## 谷尻地区の土石流は海まで達した RC造の2階建ての建物が土石流から残った

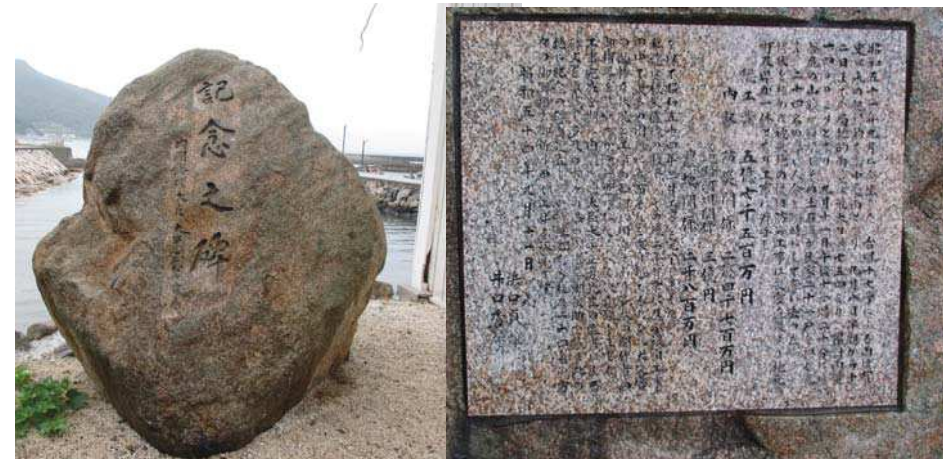
## 谷尻地区災害記念之碑 土石流の岩塊に彫刻

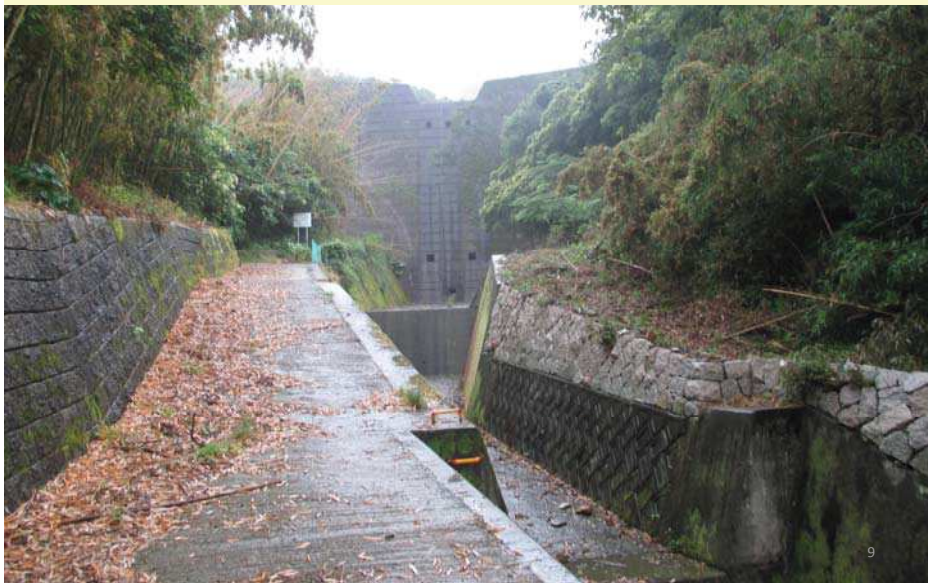
## 谷尻川の砂防堰堤 建設後40年近く経過し、土砂の浚渫が課題

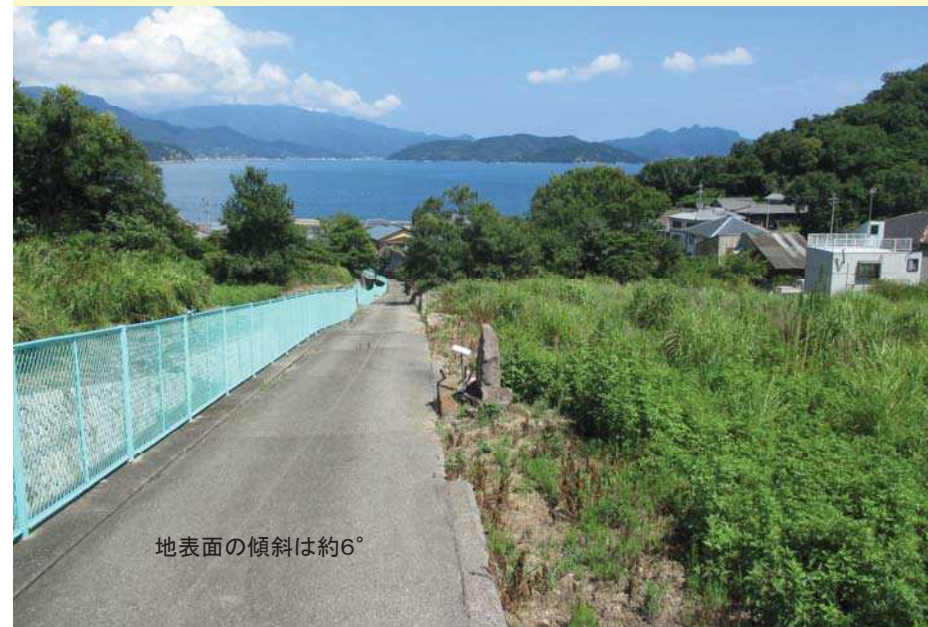
## 災害後整地された谷尻地区

地表面の傾斜は約6°

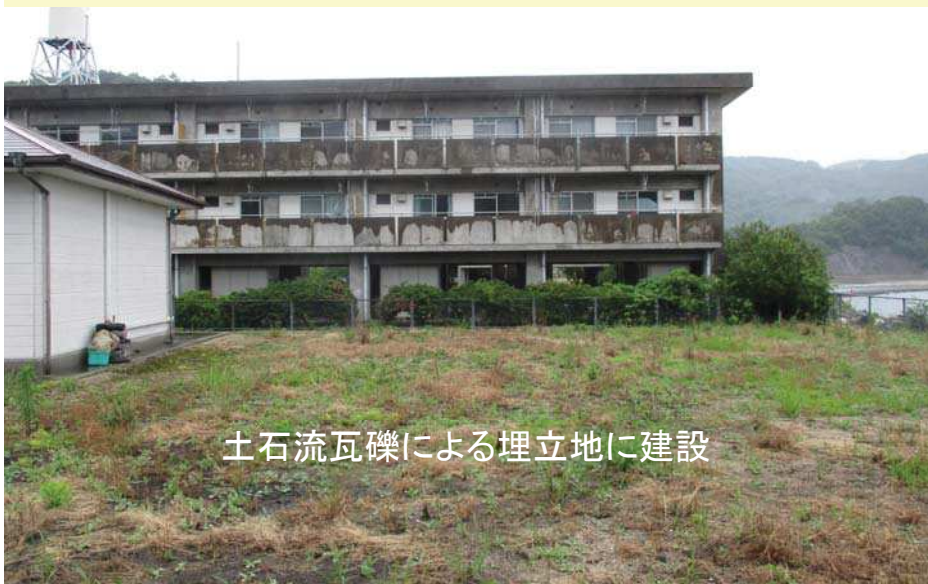
## 谷尻地区災害復興住宅 住宅の1階は土石流が通過できるようにピロティ形式

土石流瓦礫による埋立地に建設

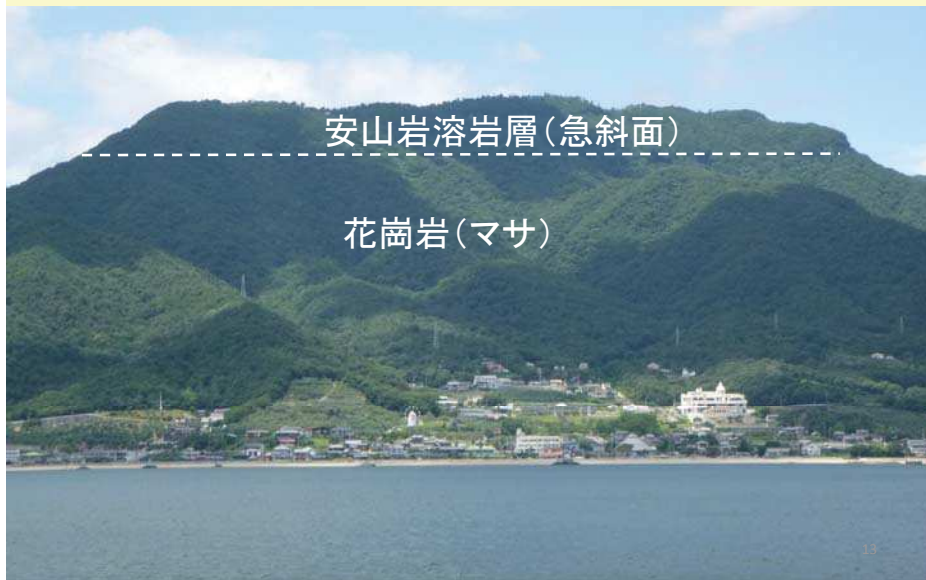
## ②小豆島町西村地区 山麓緩斜面は土石流によってできた扇状地

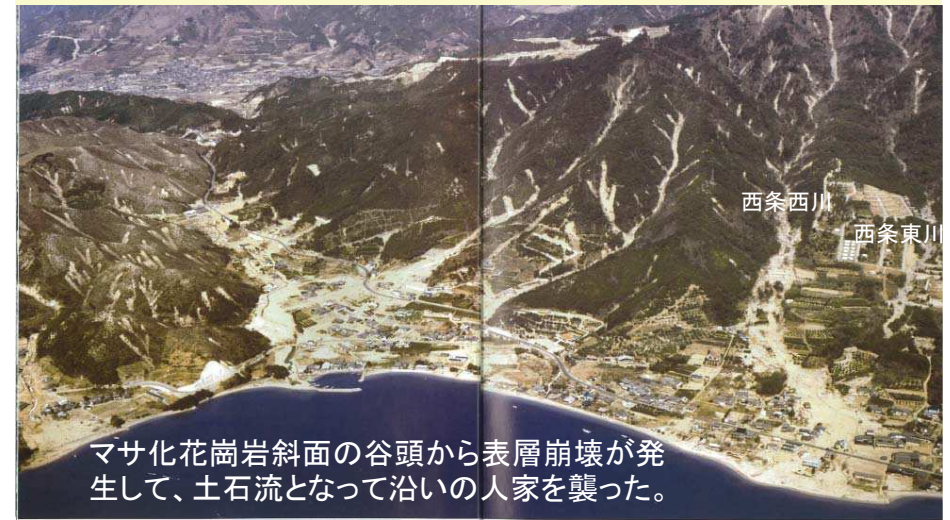
## 1976年台風17号による土石流災害

マサ化花崗岩斜面の谷頭から表層崩壊が発生して、土石流となって沿いの人家を襲った。

1400ミリという未曾有の集中豪雨が山肌に爪跡を残した

西村地区(竹生)  
雨の上流から山麓へと谷沿いの形をとるここに人災等の危険が潜んでいるのがわかる。

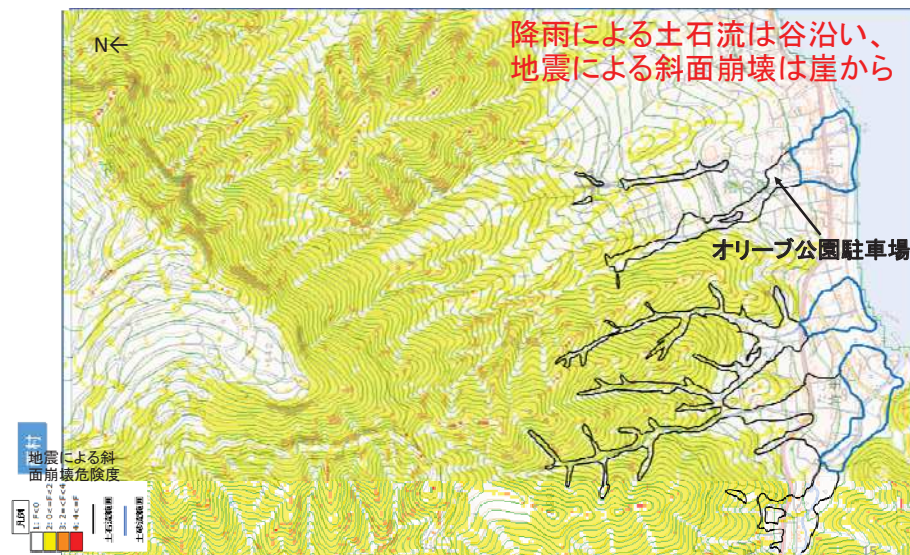
## 地形の増幅特性から見た斜面崩壊危険度(F値) 1976年の土石流の分布(西村地区)

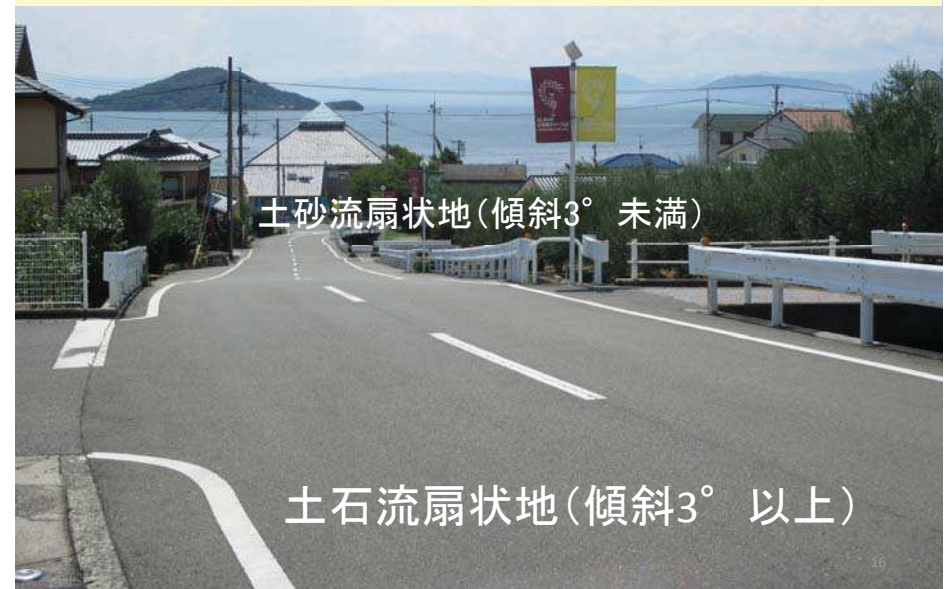
## 道路の傾斜変換部は土石流扇状地と土砂流扇状地との境界

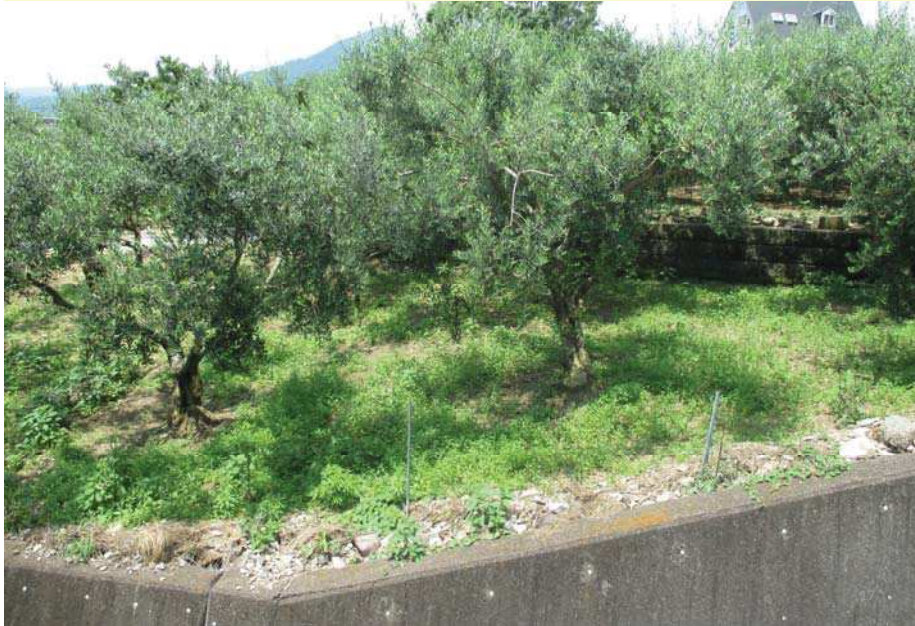
## オリーブは土石流堆積物に植栽されている

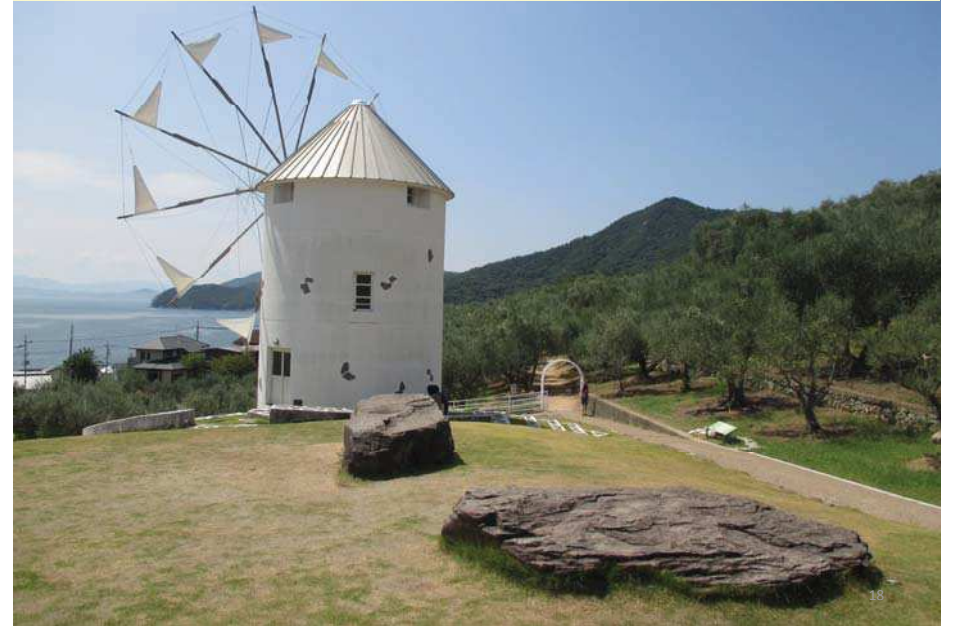
## ギリシャ風車隣に安山岩の岩塊はどこから？

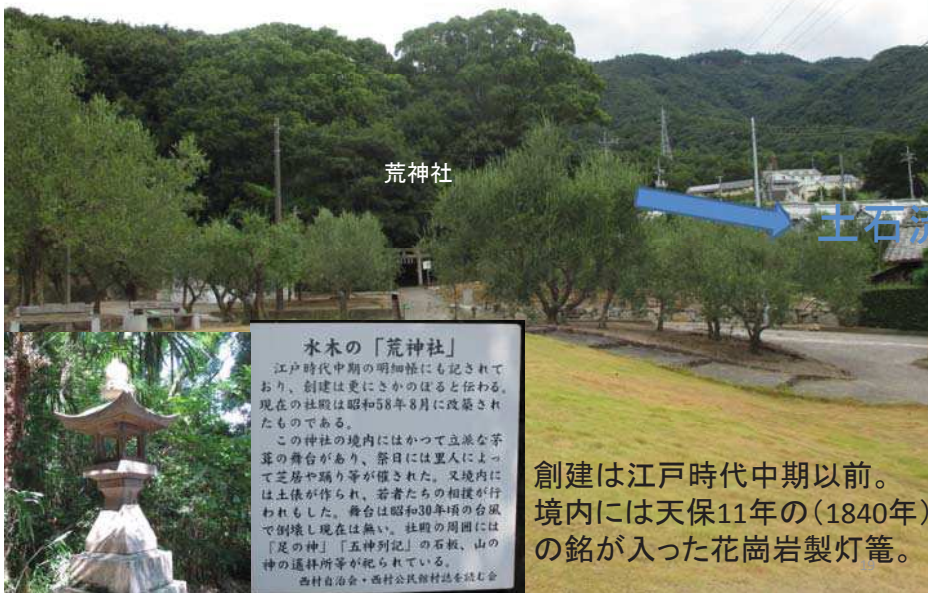
## 荒神社は土石流を避けるように立地

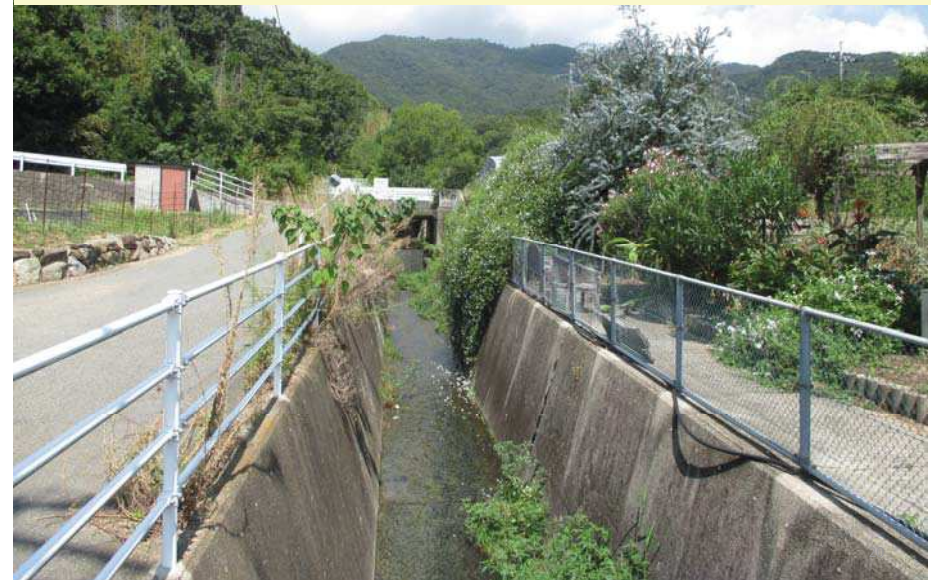
## 西条西川の流路工(上流に砂防堰堤) 東側のハーブ園は土石流跡地

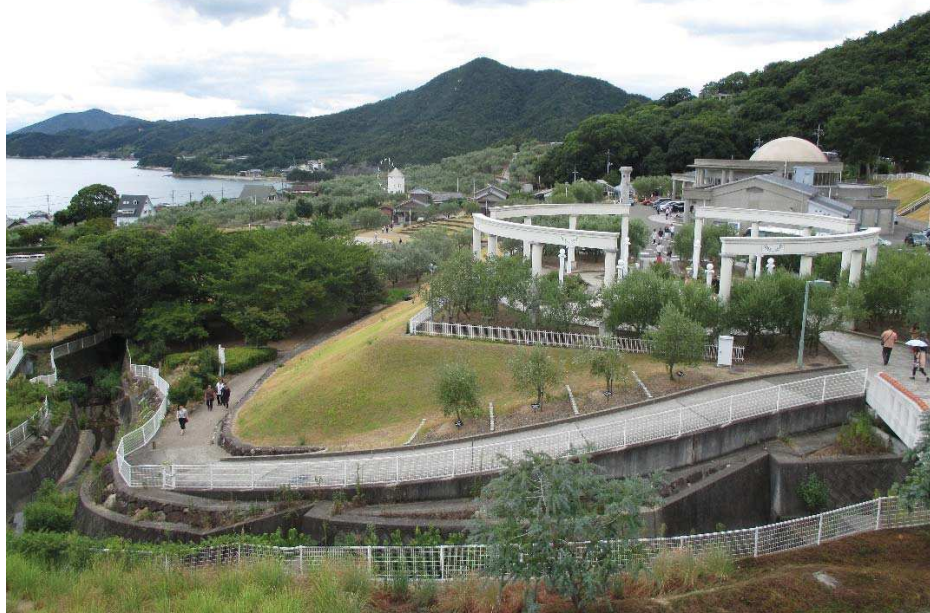
# オリーブ公園は土石流扇状地を利用

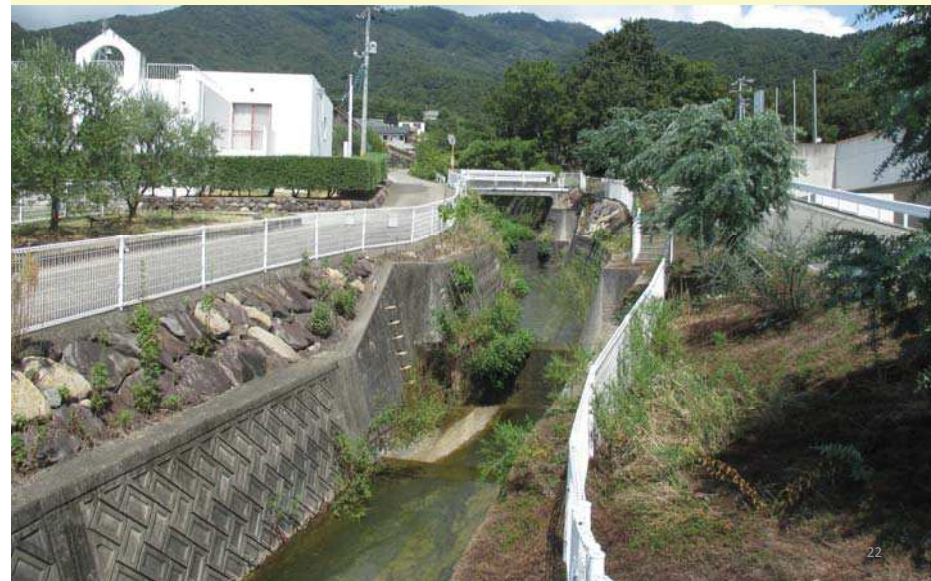
# 西条西川の流路工(上流に砂防堰堤) 東側のサン・オリーブは土石流を免れた
