### イ) 高知県の代表的な土砂災害に関する防災風土資源の事例

#### ① 名留川の土砂災害（東洋町）（表5の番号8）

② 加奈木の崩れ（つえ）（室戸市）（表5の番号10）

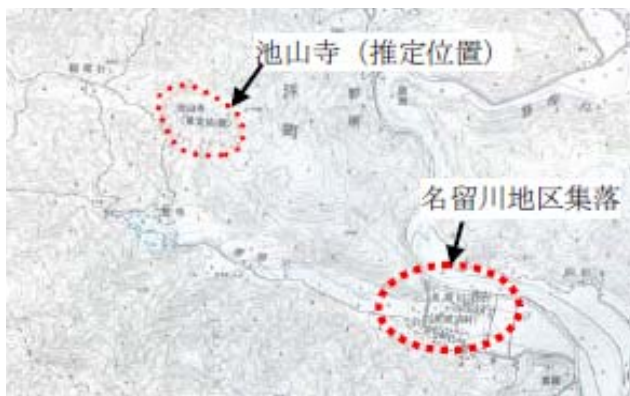
図1 名留川土砂災害（池山寺と名留川集落）の場所

東洋町名留川（なるかわ）地区は、野根川右支川檜地川の合流地点付近にある集落（図1）である。宝永地震で、檜地川の上流の池山寺や集落があった池山台地（標高約500m）の地盤がゆるみ、翌年の6月の豪雨で大崩壊して、その土石流で埋もれた成川村（なるかわむら）集落の上に再興した集落が現在の名留川地区集落（写真1）である。

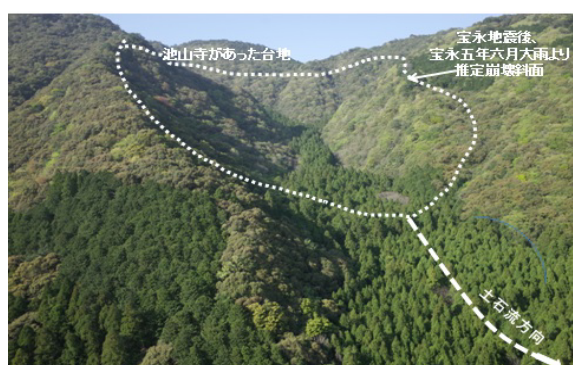
写真2 土砂災害の原因の崩壊跡地

写真2は、その土砂災害の原因の崩壊場所を無人ヘリドローンから撮影（H27.4.17）した現在の様子。写真3は、堅地川上流の山から望んだ写真に崩壊土砂が土石流として成川村（現在の名留川地区）に流れ下った方向を推定し描いたものである。

以上は、平成26年4月までの調査結果であり、平成27年4月17、18日、井上、中西の他、9名の研究者と現地調査を再度行った結果から筆者が推定した大崩壊斜面や土石流の場所、現在の池山台地の様子を写真2に示す。

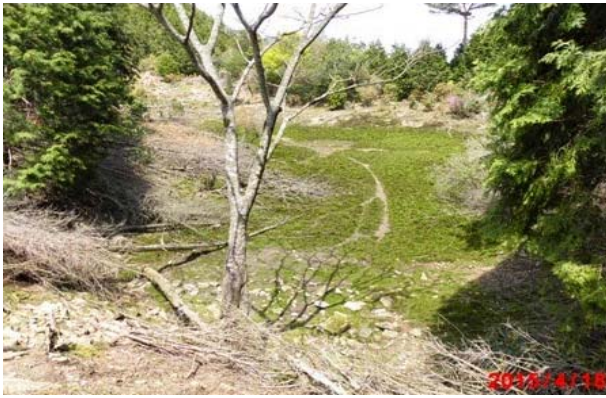
写真4 池山台地に残るため池の様子 (H27年4月撮影)

池山台地には、現在もため池の跡地（写真4）や集落、水田跡（昭和40年頃まで2軒の集落があり、水田が行われていた）が確認できた。

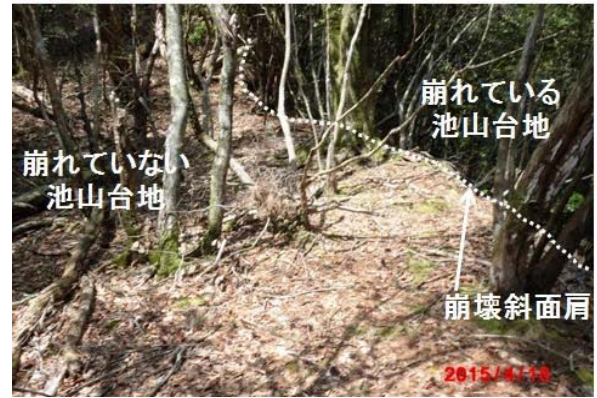
写真5 池山台地崩壊斜面肩の様子 (H27年4月撮影)

写真5は、池山台地の崩壊斜面肩の現在の様子で、左側から続く池山台地が崩壊斜面肩から右側には無く、大規模崩壊跡が現在も残っている様子を示す写真である。

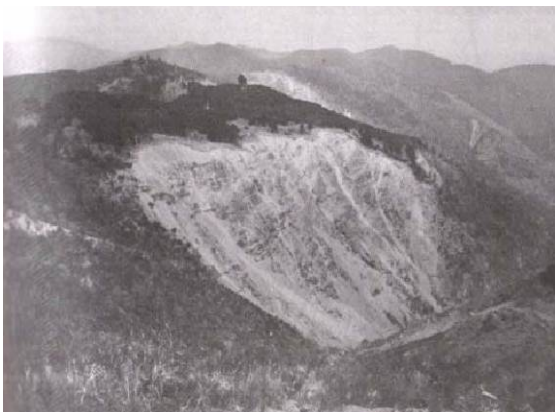
写真1 昭和南海地震後の1949年の崩壊地  
(出典：四国の地盤88箇所21番)

加奈木崩れは、四国の地盤88箇所21番によると、高知県室戸市の佐喜浜川の源頭部に位置し、1707年の宝永地震時に岩屑流を引き起こし、その後1746年に土石流が発生したといわれている。昭和南海地震後に撮影された写真では、大規模な崩壊地が残っていたが（写真1）、大正6年から昭和39年に至る47年間にわたり治山工事が行われた結果、斜面は小康状態を保っている。としている。現地の加奈木の崩れの説明看板（写真2）、現地の看板にあった施工前（大正初期）の加奈木崩れの写真3を示す。

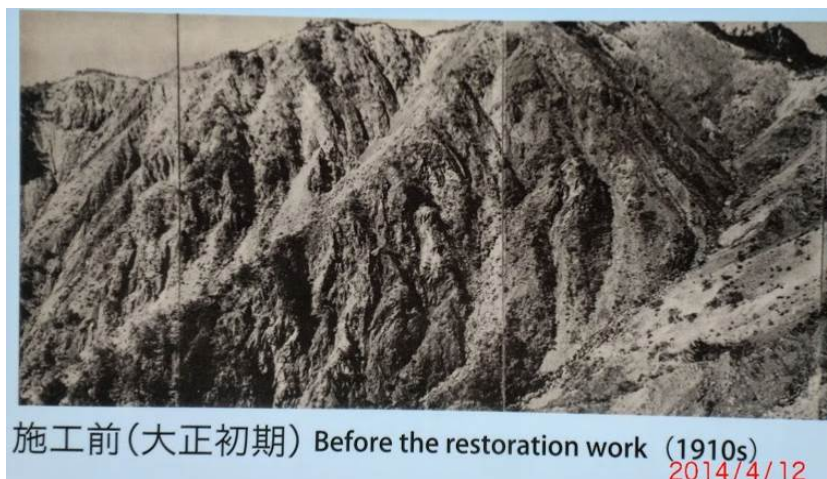
写真3 施工前(大正初期)の加奈木崩れの現地看板写真

施工前(大正初期) Before the restoration work (1910s)  
2014/4/12

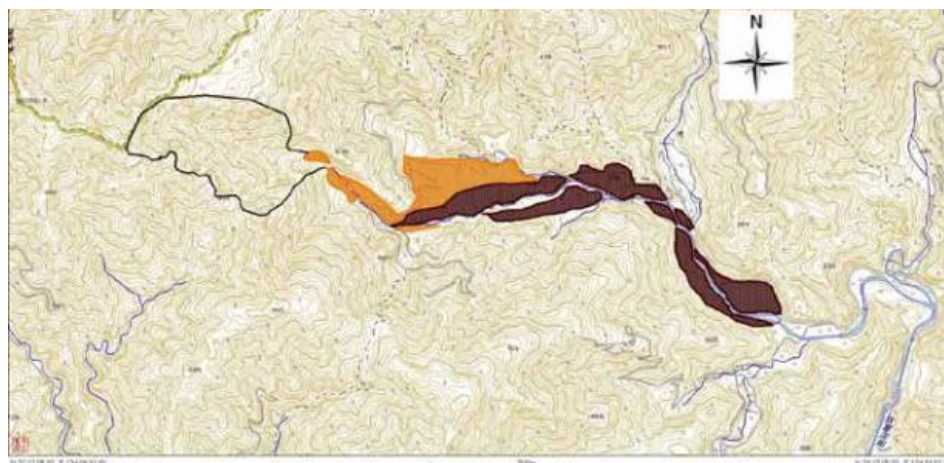
図 1 加奈木崩れ位置図 (出典: 1707 宝永地震報告書 内閣府 p196)

また、1707 宝永地震報告書 内閣府によると、佐喜浜川の最上流部に位置する図 1 に示す範囲が加奈木崩れとされるもので、左岸側が急斜面で右岸側が相対的に緩傾斜面となっており、そこには多数の線状凹地や山向き小崖が分布している。

これは、北東-南西方向に伸び、深さ(比高)が数 m から 10m 程度で最大長さは 400m もある。加奈木崩れの最上部の北側縁は、これらの線状凹地や山向き小崖、緩斜面が崩壊したと推定される。現存する堆積物の内、約 360 万  $m^3$  が宝永地震によって堆積した土量と考えられる。加奈木崩れの堆積物は崩壊直下から約 3.5km 下流まで至っており、二段の堆積が識別できる。上段は高標高部に位置し下図のオレンジ色部、堆積面の位置も最も高いことから崩壊の一次堆積物で、岩屑流の堆積物であると考えられる。これは加奈木崩れの下流約 700m の位置まで分布し、佐喜浜川が東南東から真南に向きを変えるまでは狭く分布し、そこから扇状地状に広がっている。

この堆積物は佐喜浜川を 3 カ所でせき止めており、それぞれの支流にはせき止め湖の堆積物が堆積している。とされている。
