## 愛媛県の地震・津波に関する防災風土資源

整理番号	愛震 1	愛南町の安政南海地震津波来襲記録							
災害種別	水害・治水	地震・津波	土砂災害	湯水・利水					
場所	愛媛県南宇和郡愛南町深浦および御荘、貝塚、岩木、満倉								
見所・アクセス	宇和島から国道 56 号で愛南町に向かい、僧都川に架かる橋の手前、八幡神社の約 100m 当たりが、安政南海地震津波の来襲記録が残る平城村貝塚です。さらに 400m 先の第 40 番札所がある御荘平城 300m 先の愛南警察署前は、津波が遡上した和口川と僧都川の合流点付近です。国道 56 号をさらに南に行った交差点を右折してトンネルを抜けると深浦集落に出ます。海岸沿いに東に入り江の奥に向かうと満倉川の河口に岩木集落が、その少し上流に満倉集落があります。また安政南海地震津波が最も大きかったとされている久良集落は、御荘平城から県道 297 号を下り約 3km 行く地点にあります。								
写真・図	<div style="display: flex; flex-wrap: wrap; justify-content: space-around;"> <div style="width: 15%; text-align: center;">

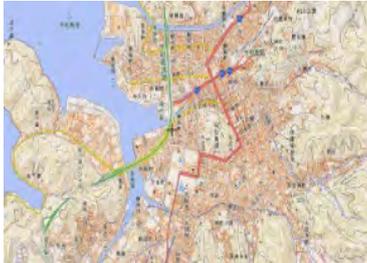
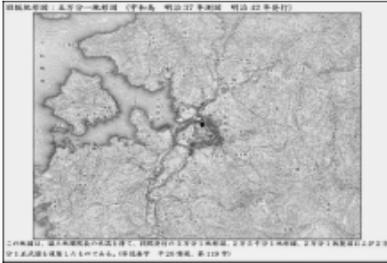
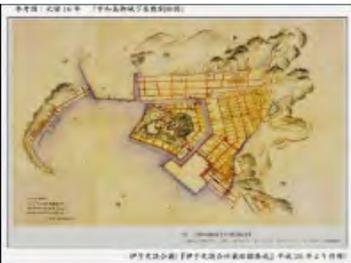
写真1	写真2	写真3

写真4	写真5	写真6						
解説文	<p>現在、宇和島城や郷土館に保管されている絵図(写真1、2、3)などから、宝永地震の津波が城下まで達し、当時の海沿いにあった町では浸水したと考えられる城下町の状況を見ることができます。</p> <p>1707宝永地震報告書(平成26年3月)p53によれば、「愛媛県の津波被害は、愛媛県の佐田岬を境に北側の瀬戸内海沿岸と南側の四国西部沿岸に大別でき、瀬戸内海沿岸は津波記録がほとんど残されておらず、内海のため津波の被害は高知・徳島両県と比較して少ない。豊後水道に面した佐田岬の半島の南側の宇和島や吉田では、津波高は5mにも達した一方、瀬戸内海沿岸の西条や高松では、津波高は約2mとなっている。宇和島では、津波は城堀より城下の馬場先に達し、当時の海沿いにあった浜屋敷、元結木、持筒町、佐伯町付近では床上5尺(1.5m)にも浸水した。各地点の地盤高は2m前後であり、津波高は3-4mと推定できる。一方、現在の街区は大半が埋立により拡大された標高5m以下の土地であり、浸水による津波被害を受けやすくなっていることに注意すべきである」とされており、四国沿岸域に襲った南海地震津波の津波高分布図(写真4)が示されています。</p> <p>現在の航空写真(写真5)では、宝永地震当時、城山下まで海であった宇和島の状況を想像するのは難しいですが、写真1、2、3に示す昔の絵図面から、それが事実であることに気付くことができます。また宇和島城から海側を撮影した写真6からは、宇和島市街地は海側に発展したことが分かります。このように過去の土地開発の変遷も防災に備える情報になります。</p>

整理番号	愛震2	宇和島(宝永津波、城下の馬場先に達し)							
災害種別	水害・治水	地震・津波	土砂災害	渇水・利水					
場所	愛媛県宇和島市丸之内1丁目								
見所・アクセス	宇和島では、宝永地震の津波が城下まで達し、当時の海沿いにあった浜屋敷、元結木、佐伯町付近では床上5尺(1.5m)程度浸水しました。現在、宇和島城や郷土館に保管されている絵図(写真1、2、3)などからなどから当時の城下町の状況を見ることができます。								
写真・図

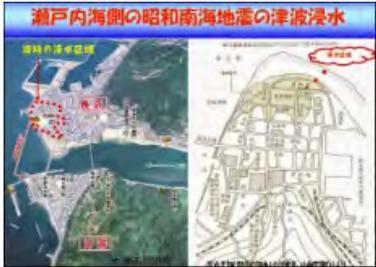
写真1		写真2			写真3			
解説文	<p>昭和の南海地震では、津波により太平洋沿岸で甚大な被害が発生しました。津波は佐田岬を回り込み瀬戸内海沿岸にも来襲しましたが、その記録は多くありません。これは、愛媛県大洲市長浜で津波の浸水の様子を当時学生であった人が記録した貴重な記録（<b>写真1</b>）です。</p> <p>四国防災88話の第60話の瀬戸内海の津波には、「昭和21年12月21日の午前4時過ぎ地震が発生しました。汽車で松山へ通学していた私は、いつも起きる4時過ぎに玄関へ出てみると、家の前には潮がさしっていて水深さ30～50cmはありました（中略）学校から帰って一人で歩いて痕跡調査をしました、町のあちこちに潮が来ていたことがわかりました。水屋の証言から長浜港沿岸にも潮が上がったことがわかりました。」と体験者が語っています。しかし、この証言も4時過ぎに玄関へ出てみると潮がきていたというのは、地震発生から長浜までの津波到達時間を考えれば疑問が少し残ります。</p> <p>昭和24年度現在に於ける四国地方の地盤変動量分布、<b>写真2</b>の図には、長浜28cm地盤沈下となっており、地震直後の地盤沈下はもう少し大きかったと推定されることなどから、この浸水は地盤沈下によるものかもしれません。学校から帰ってから町のあちこちに潮が来ていたことや水屋の証言の長浜港沿岸にも潮が上がったのは、津波によるものと考えられます。</p> <p><b>写真3</b>に、昭和南海地震津波で浸水した肱川河口の長浜地区の場所を示します。</p>
