# 高知県の土砂災害に関する防災風土資源

| 整理番号 | 高土 1 | | | | | | | | | 名留川（なるかわ）地区の土砂災害 | | | | | | | | |

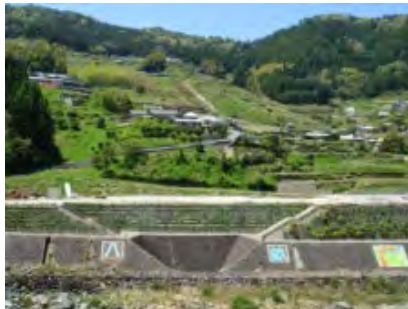
| 解説文 | <p>高知県大豊町怒田・八畝（ぬた・ようね）地区は、吉野川中流の南小川支流の南大王川流域にあり、怒田・八畝地区は、南大王川を挟んで、東側が怒田地すべり防止区域、西側が八畝地すべり防止区域(写真 1)になっており、国土交通省の直轄砂防事業が実施されています。</p> <p>その事業は大豊町東土居にある吉野川砂防資料館で模型やパネルを使って紹介されています。地すべり地区には、棚田が形成されています。</p> <p>香川大学工学部長谷川修一教授は、四国の地盤 88 箇所 27 番の中で、国土交通省の地すべり対策工や棚田の状況などが写真 2、3 の資料のように紹介されています。</p> | | | | | | | | |

| 見所・アクセス | 最寄駅はＪＲ土讃線豊永駅です。吉野川中流の南小川支流の大王川流域にあり、南大王川を挟んで、東側が怒田地すべり防止区域、西側が八畝地すべり防止区域(写真 1)です。<br>また、豊永駅の近くには、砂防資料館があります。 | | | | | | | | |

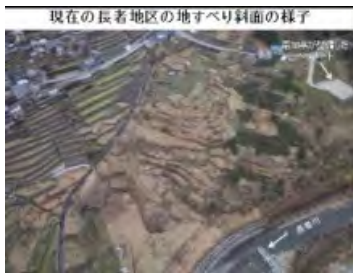
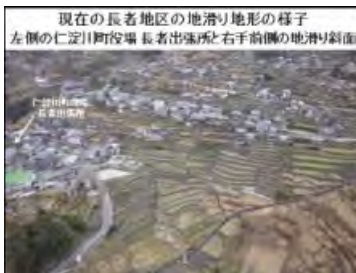
| 解説文 | <p>高知県仁淀川町長者には長者川を越えたところに<b>写真 1</b>のような段々の耕作地が発達する谷、地すべり移動体の地すべりがあります。</p> <p>長者地すべりは、すべり面が河床下を走る「川越」と顕著な流動性で特徴づけられる蛇紋岩地すべりです。道路の移動や、河道の移動、河床隆起など種々の変形を見ることができます。</p> <p>その状況を防災科学技術研究所の井口隆氏が無人ヘリから撮影した長者地区の地すべり斜面の様子を<b>写真 5、6</b>に示します。現在はヘリポートが整備されていることがわかります。</p> <p>高知大学理学部 横山俊治教授が、四国の地盤 88 箇所 37 番の中で、長者地すべりの地すべり変動による道路・長者川河道の変遷などが<b>写真 1、2、3、4</b>の資料のように詳しく紹介されています。</p> | | | | | | | | |

| 得られる教訓 | 長者地すべりは、地すべり変動による道路、長者川の流路変遷の歴史を示すもので、地すべりはすべり面が河床の下を走る川越地すべりという特徴をもったものであることを教えています。 | | | | | | | | |
