イ) 高知県の代表的な水害・治水に関する防災風土資源の事例

① 中堤（水張堤）（高知市）（表3の番号40）

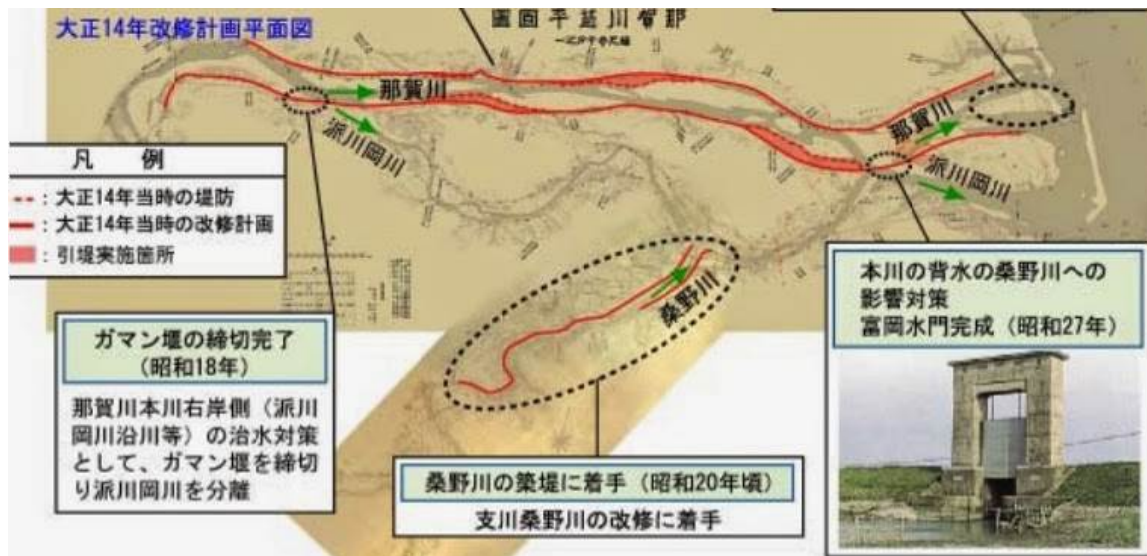
図1 大正14年の那賀川改修計画平面図の上にガマン堰を締め切った場所を示した図

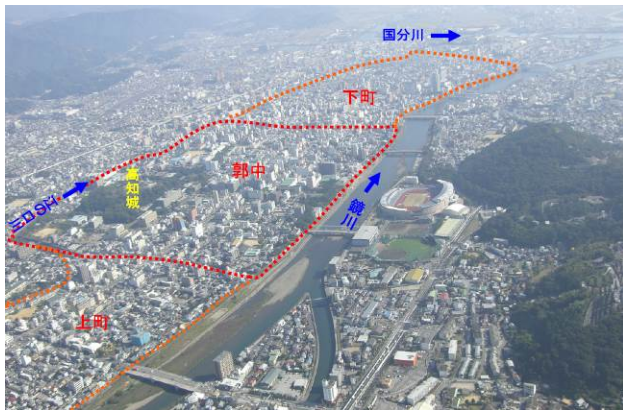
写真1 高知城下町の概略位置を示した写真
(2007年撮影写真一部上書き)

高知城下町の水害対策は、現在の航空写真（写真1）で示すように、高知城の周辺に家臣を集め住まわせた郭中を中心とし、郭中の西に接する武家奉公人と町人の雑居の上町と郭中の東に接する

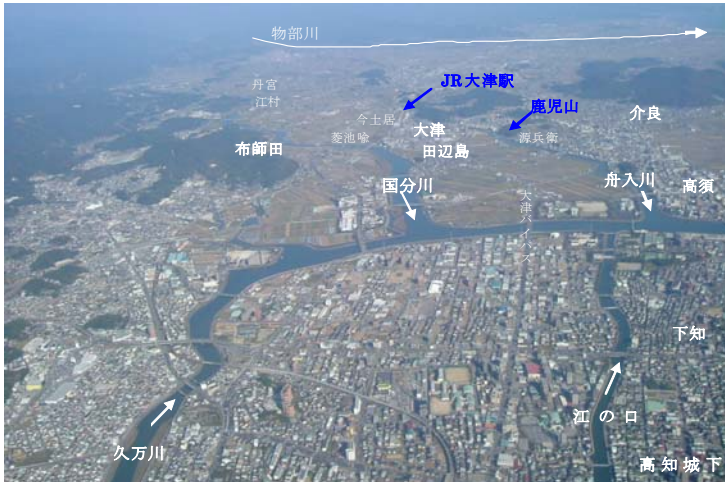
写真2 洪水を氾濫させる遊水地となっていた国分川、舟入川周辺低平地の現在の様子(2007年撮影写真一部上書き)

大洪水のたびごとに下知から布師田・大津・介良の山麓にかけ、一面の泥海となるのは、すべて、高知城下の水害から守るために、国分川や舟入川の水越（越流堤）や霞堤、周辺の中堤(水張堤)を設けたことからきている。当時は、毎年のように起こる程度の出水に対しては堤防によりこれを防ぎ、大洪水はむしろ堤防を越水させて遊水池により被害を少なく抑える「伊奈流」関東流と呼ばれる越流堤を設ける治水方式が取られていたことがわかる。その名残が残る国分川、舟入川の周辺低平地の現在の様子を示したのが航空写真の**写真2**である。

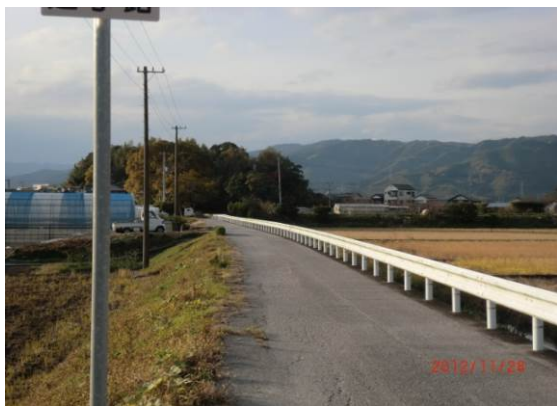
写真4 現在も残る田辺島中堤の様子

このように土佐藩は、高知城下町を洪水から守るために近隣近在に犠牲を強いた水防災対策を実施していたことがわかる。現在でもその象徴として、重要な場所を守るために築かれ、中堤、現在でいう2線堤が、現在でも、**写真4、5**のように田辺島や今土居などの現地に一部残っている。この中堤、2線堤の洪水防御の考え方は、今日の超過洪水対策にも通ずるものであり、先人が残した洪水遺産といえるものであり、四国の防災風土資源といえる。

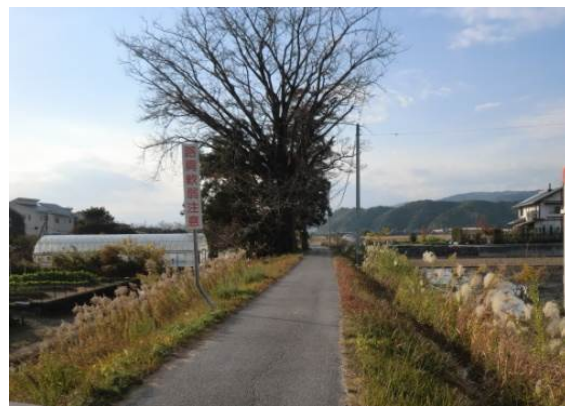
写真5 JR大津駅近くに残る今土居中堤の様子

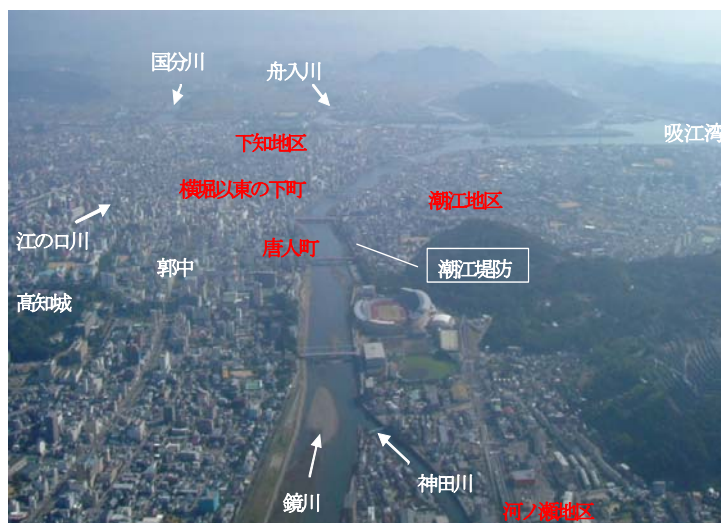
写真 1 藩政期の鏡川洪水パターンイメージの写真(2007年撮影写真一部上書き)

鏡川の洪水は、海拔高度ゼロメートル地帯から始まり、下流の下知地区が浸水、次いで横堀以東の下町が浸水する。同時に、勾配が緩く水勢の弱い神田川などは滞水、増水が続けば洪水は鏡川南岸の低い堤防を越え河ノ瀬や神田地区は一面の海となる。さらに増水が続けば鏡川左岸堤防南の唐人町の浸水が始まり、洪水は下町から郭中に入り、大洪水となれば鏡川左岸堤防も危険な状態になる。このような状態になった時、対岸の鏡川右岸堤防が決壊することにより、潮江地区に大量の水が流れ込み洪水は終息する。これが藩政時代の一般的な鏡川大洪水のパターンであった。鏡川中央に上流から撮影した航空写真に、当時の地名の場所を概略示したものが写真 1 である。

この写真からも、今も、すり鉢状に西から東から吸江湾に流入する河川の洪水によって、河口水位（潮位）の影響を受け、洪水被害を受けやすい地形がわかる。

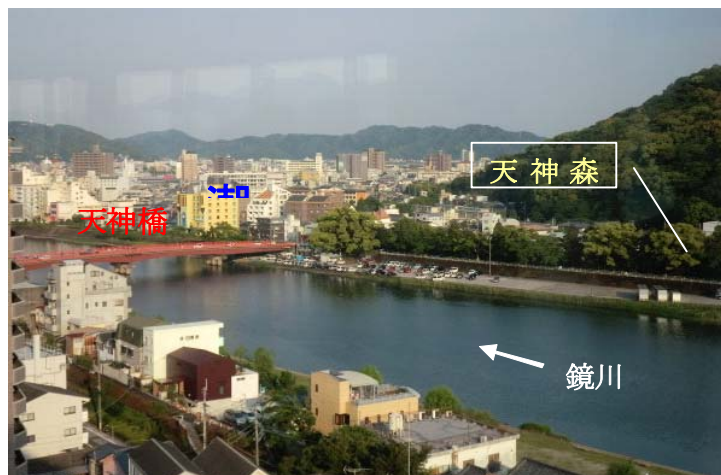
写真 2 鏡川右岸（潮江堤防）を切っていた付近の現在の写真
(2012 年撮影写真一部上書き)

表 1 には潮江堤や天神の森（写真 2）を「切る」という表現がある。城下が危なくなったので強制的に堤防を切ったことを示しているとも考えられる。その回数は約 200 年の間に 8 回ある。しかし、表 1 のように潮江の堤防が再三決壊をしているのに対して、城下の大堤（鏡川左岸堤）が決壊したという記録は見つからない。

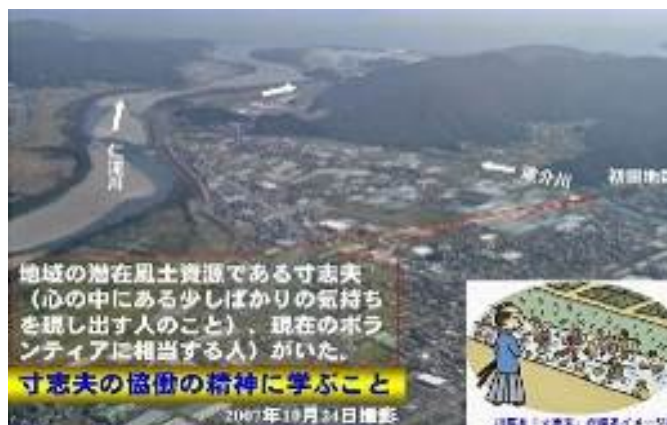
写真1 寸志夫(すんしふ)の呼び名が伝承されている波介川
(2007年撮影写真一部上書き)

km²、流路延長 19 kmで、合流点から約 13 km地点までの河床勾配は、1/2,000～1/5,000 と緩勾配で、流域には土佐市市街地を含む約 3 万人が居住している。

波介川流域は、上流に行くほど堤内地盤の低い「低奥型地形」を呈しており、洪水時には波介川よりも仁淀川本川の水位が高いことから、本川の背水の影響により波介川の水が吐けにくくなり、波介川流域では過去幾多の浸水被害(写真2)を被ってきた宿命的水害河川である。

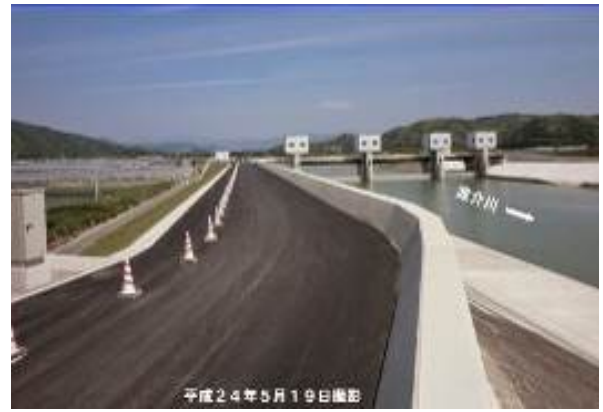
写真3 波介川河口導流堤防や水門

そして高知県や、国の波介川の改修工事に受けつがれて、地域の200年来の懸案であった波介川河口導流通水式が平成24年5月19日行われ、現在、写真3のような波介川河口導流堤防や水門が完成し住民の悲願が達成されている。

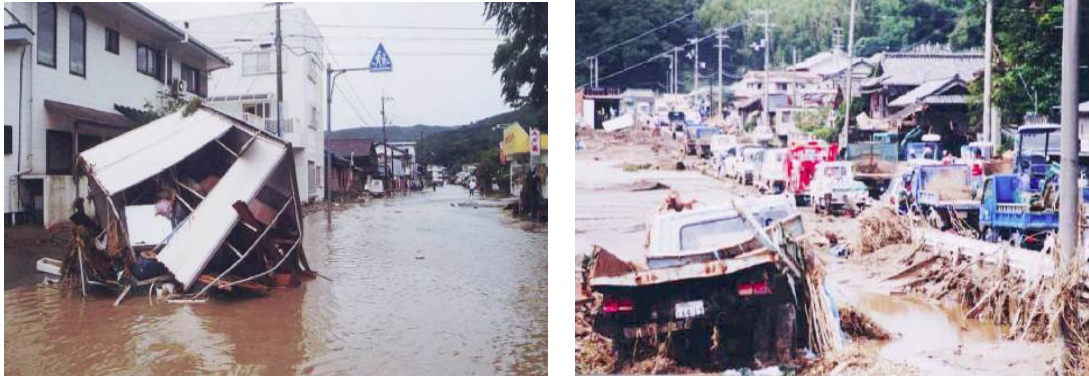
写真1 宗呂川被災状況（土佐清水市, 下川口郷地区）

この水害では、山の崩壊や河川の氾濫等により、家屋の全壊・半壊・一部損壊 300 戸、床上浸水 264 戸、床下浸水 540 戸、浸水面積 134.3ha などの大被害が発生したが、犠牲者はゼロであった。浸水被害を受けたのは山と山に挟まれた川沿いの狭小な平地の集落がほとんどで、なかでも土佐清水市を流れる宗呂川の川沿いの集落は軒下浸水となり、激甚な被害を受けた（写真2）。急激な出水の発生に対して、①山からの水、②流木、③狭まった地形、④河川構造物などによる水位上昇を要因としている(大年 2002)。

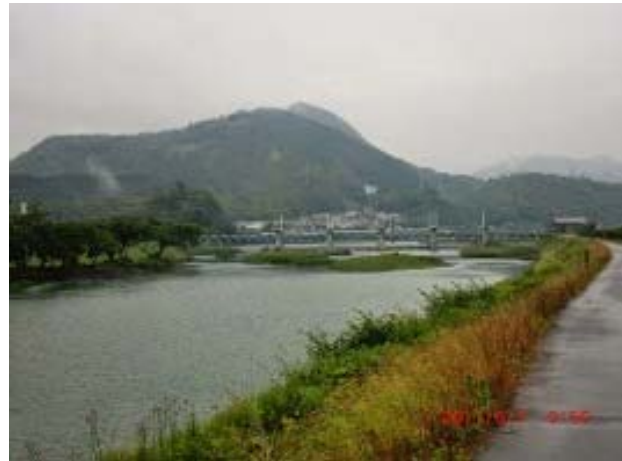
写真4 可動堰に改築された現在の河戸堰

現在は写真1、3のような立派な松田川の右岸堤防となって写真2の宿毛の街を守っている。また固定堰(図2)であった河戸堰は、現在、写真4のような可動堰に改築されている。
