イ) 高知県の代表的な地震・津波に関する防災風土資源の事例

① 宝永地震津波が越えた甲浦の船越（東洋町）（表4の番号27）

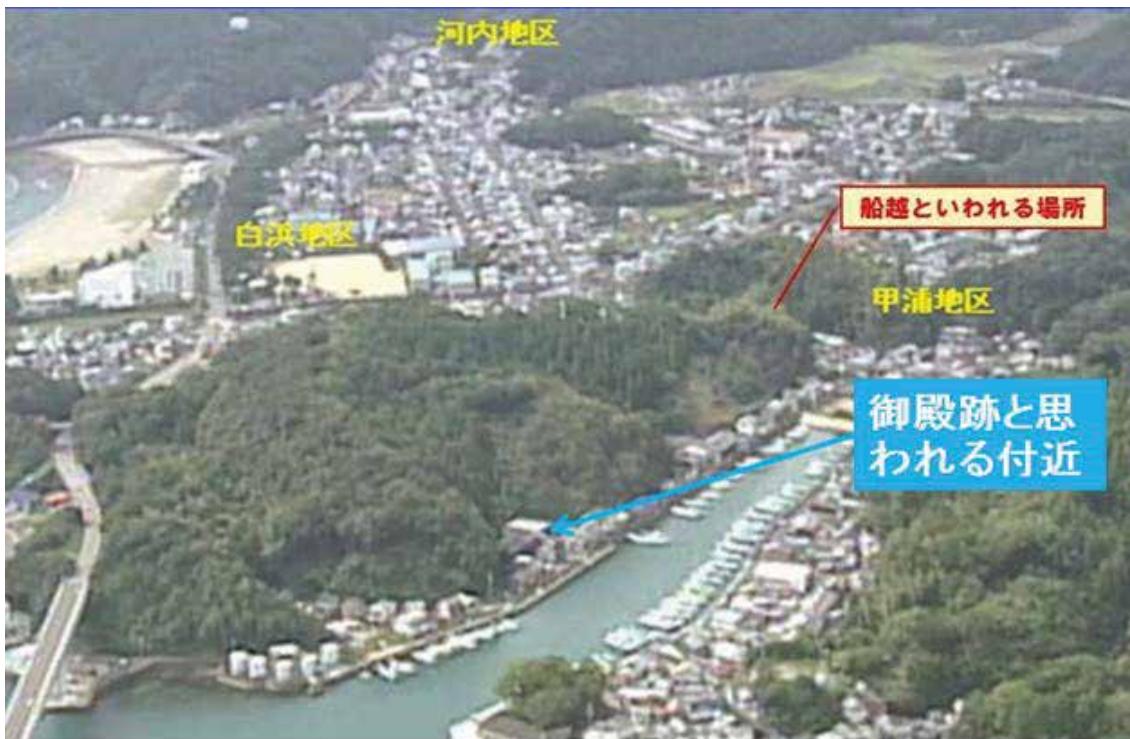
写真1 甲浦の船越と御殿跡を位置（東洋町甲浦）

高知県東洋町の甲浦（写真1）は、宝永地震で大津波が襲い大きな被害を受けたことが分かっている。

船越と云所は潮入りけれども家流れず」とあり、港周辺の津波は山に達し、御殿を始め丈夫な作りの建物、高地の建物を残して、その他の家屋はすべて流失したと推定できる。

特に、港内の津波は写真1の航空写真のように外洋に面した白浜地区よりも高かったと思われる。ちなみに谷陵記（こくりょうき）に、登場する【亡所、潮は山まで、御殿ならびに寺院三ヶ寺、水主の家三軒残る】の御殿の場所は、東洋町役場所蔵の「甲浦港古地図」（図1）から、現在のJF甲浦冷蔵（写真4）のある少し山側に入り込んだ場所にあったことが分かっている。

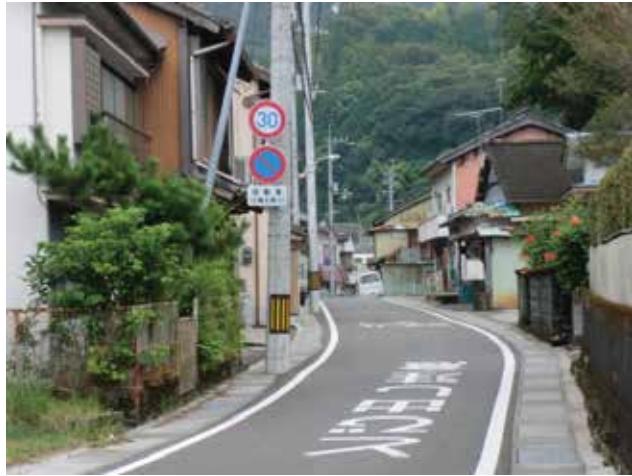
写真2 船越（地盤高 TP4.2m）の現状 (2013年撮影)

写真2の船越は「潮入りけれども流れず」で、その周辺の人家などは床上浸水であったが、流失は免れていますこと、現地調査の結果から旧道路最高地点付近の地盤高はTP4.2mであった。この4.2mの高さに家が流されなかつたことを考慮し、浸水深さを加えれば、この場所の宝永地震の津波高の推定は可能であることがわかる。

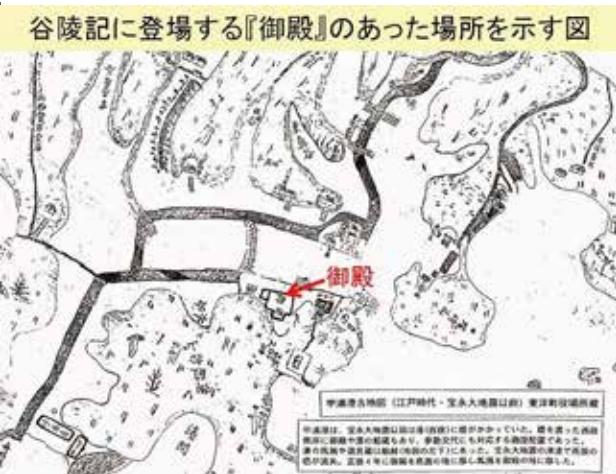
図1 甲浦港古地図 (東洋町役場所蔵図に加筆)

写真3のような奥に深く入り込んでいる甲浦港に浸入した津波は、港内で増幅されて高くなり、御殿などを除いてほとんどの家屋は流失したと推定できる。図1のように港に面し三方を山に囲まれた御殿は流失は免れたとはいえ、宝永津波の高さは、若干流れ残りの家があった安政津波の5.5～6m程度以上（研究者推定数字）の高い津波であったと考えられる。

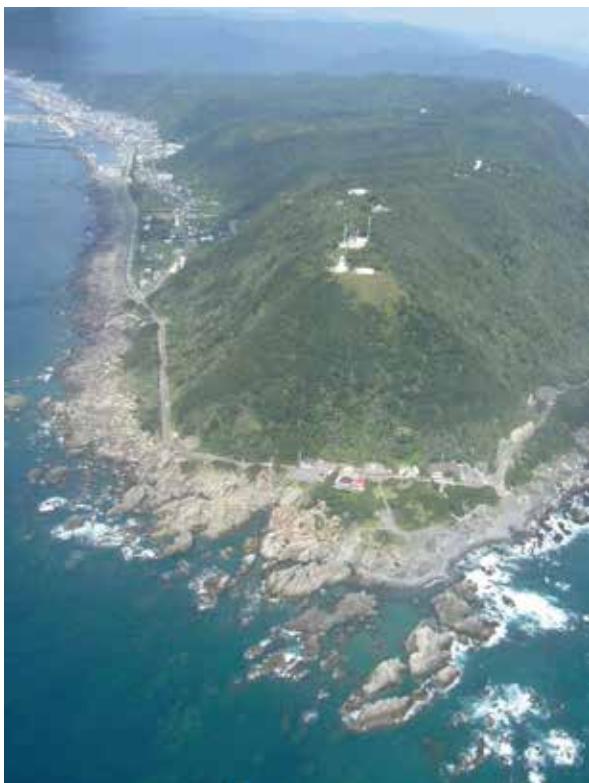
写真1 室戸岬を上空から撮影した写真
(2007年撮影)

室戸岬を上空から撮影した写真1の室戸岬の先端部の海岸には、幾段もの河岸段丘が見られる。歴代の南海トラフによる巨大地震による隆起によって形成されたと云われている。歴史地震史料から宝永地震は特大、安政南海地震は標準、昭和南海地震は小粒ということがわかっている。

室戸岬の先端部は宝永地震で2.2m、安政南海地震で1.5m、昭和南海地震で1.0m隆起したといわれている。一方、岬の先端部は毎年7mm程度沈下していることがわかっている。南海地震はおおまかに100年に1回起きるといわれている。すると昭和南海地震のような小粒な地震が起きて岬の先端部が1m隆起しても次の南海地震が起きるまでの間に沈下して岬の隆起が残らないことになってしまう。宝永地震のような特大の南海地震なら段丘が残ることになる。このため室戸岬には、過去の南海地震に伴う地殻変動の記録を見る能够である乱礁海岸がある。今でも隆起を続ける海岸には、かつて海底あるいは潮間帯に生息していたゴカイの仲間、ヤッコカンザシの分泌物で形成された管状の巣穴群、隆起を証明する貴重ないろいろな岩礁が観察できる場所がある。この巣穴は最近、炭素14法と呼ばれる年代測定法で分析されている。この地震隆起が確認できる海岸へは、国道55号沿いのホテルニューむろとの駐車場から降りていくと乱礁遊歩道（らんじょうゆうほどう）がある。弘法大師が行水したという言い伝えのある弘法大師の行水池（写真2）に、かつてに潮間帯に位置していた高さ3m付近には、ヤッコカンザシの巣穴群（写真3）が付着している。詳しくは四国の地盤88箇所22番の中で、写真2、3の写真とともに紹介されている。

これらから考えると、現在、室戸灯台がある台地は、そのようにして、隆起した台地であることがわかる。

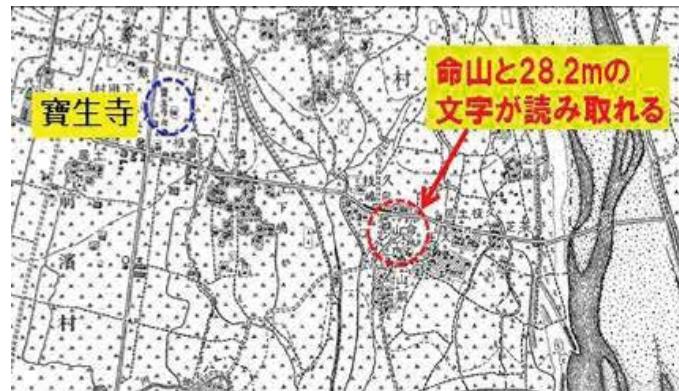
図1 明治33年の地形図（一部 加筆）

物部川河口の堤防から西側の高知空港（写真 1）の滑走路南東に「命山」（室岡山）という山があった。この山は、正平南海地震（1361）、宝永南海地震（1707 年）、安政南海地震（1854 年）の大津波来襲時には、地元住民の多くが駆け上った、人の命を救う津波避難場であった。地元では「命山」と呼ばれていた。しかし、昭和 17 年にこの場所に海軍高知航空隊の飛行場と基地が建設されることになって、この山は取り除かってしまった。その山は明治 33 年の大日本帝国陸地測量部地形図（図 1）に、はっきり「命山」、標高も 28.2m と書かれ、その場所が確認できる。

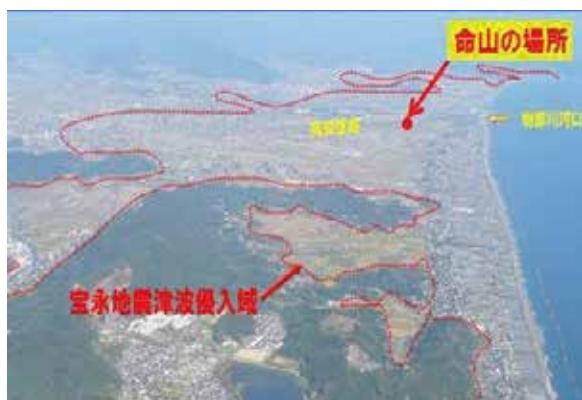
写真2 宝永地震津波の侵入域

命山があった当時、写真 2 のように津波宝永地震の津波は「命山」があった場所より内陸側に侵入していることがわかる。現在、高知県の太平洋岸には南海トラフ巨大地震に備えて、たくさんの避難タワー（図 2）が建設されている。南国市には 14 基が高知空港の南側の低地や海岸沿い浜堤の集落の中に設置されている。これらの津波避難タワーは、住民の避難する場所を確保し、将来、巨

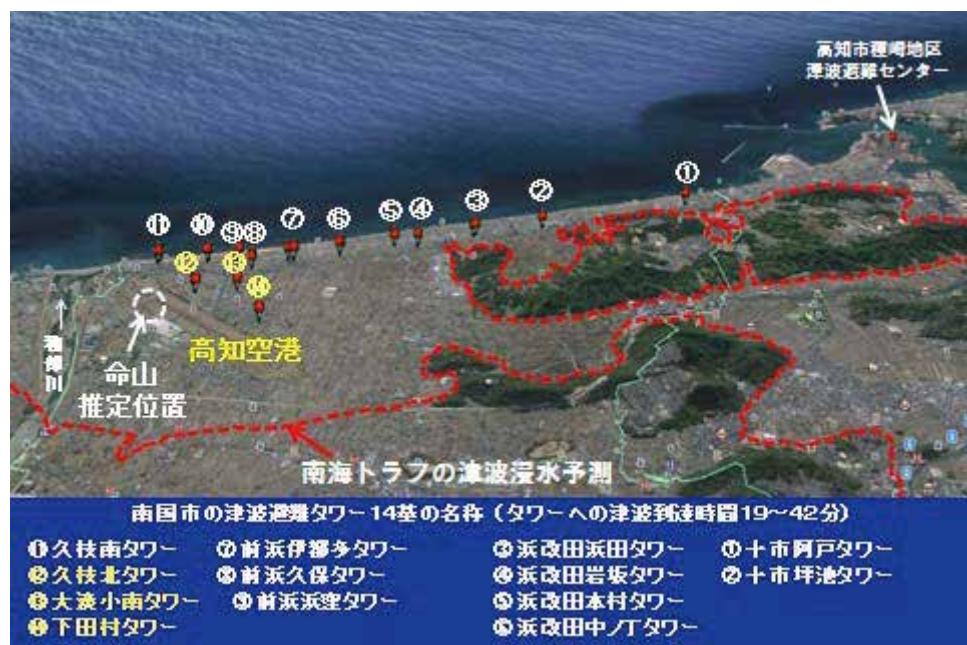
図3 南国市津波避難タワーの位置と浸水予測関係図

大津波に遭遇するであろう子々孫々に、高知空港滑走路にあった「命山」の津波災害の教訓「高い所に逃げたら助かる」いうことを実践できるランドマークになっている。南海トラフの巨大津波を想定（図3）すると、様々なタイプの避難施設が、その場所の様々な事情や条件により整備されることが求められている。

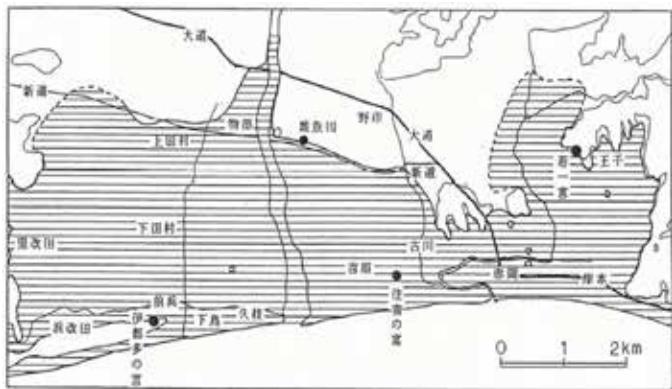
図1 香我美～南国津波浸入図
(出典:宝永大地震-土佐最大の被害地震-)

安政南海地震の津波で一面水の底に沈んで龜囂（げんだ）、おおすっぽんやわにが住むような場所になってしまったとの情景は、郷土史家の間城龍男氏が著書「宝永大地震－土佐最大の被害地震－」の中で図1のような香我美～南国付近津波浸入図を示し宝永地震津波浸水限を推定しているが、それに近い状況にあったとも推定できる。図1の宝永地震津波浸水限を基に、斜め航空写真的上に落とした写真4の上に琴平神社の位置を参考までに示す。

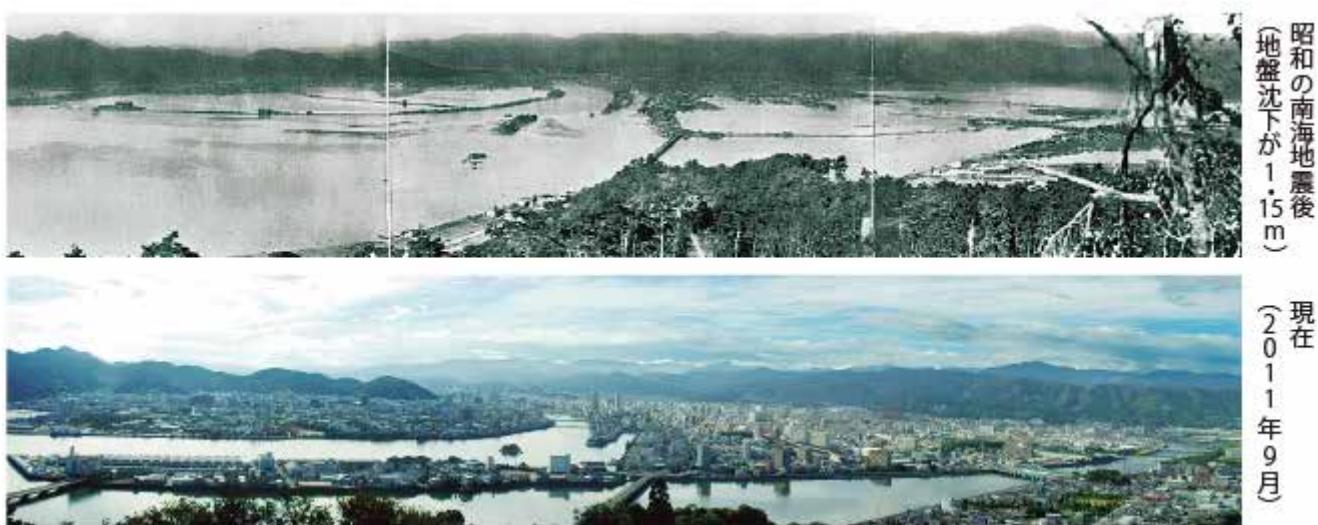
写真1 昭和の南海地震直後写真と現在の写真の対比 (出典:高知県庁ホームページ)

地震時沈降低地である高知市街地を五台山から展望できる。有名なのは昭和南海地震で1.2m地盤が沈降し浸水した状況を撮った写真1である。堤防の決壊と地盤沈降で長い間、潮水が引かなかつたとのことである。この写真のように、この時、高知市では特に地震による地盤沈下のために浸水家屋が多かった。高知市の被害は、死者231人、負傷334人、家屋の倒壊1,175戸、半壊1,957戸、浸水1,881戸、焼失2戸、道路決壊18箇所、田畠浸水930町歩、罹災者20,405人であった。この時、高知城下の地盤の沈下量は1.2mに及んだ。このように高知平野は南海地震の度に1～2m程度沈降するといわれている。地震後沈降した地域は隆起に転じるが、つぎの南海地震の時までに元の高さまで回復（図2）しないために、沈降したままの状態になる。

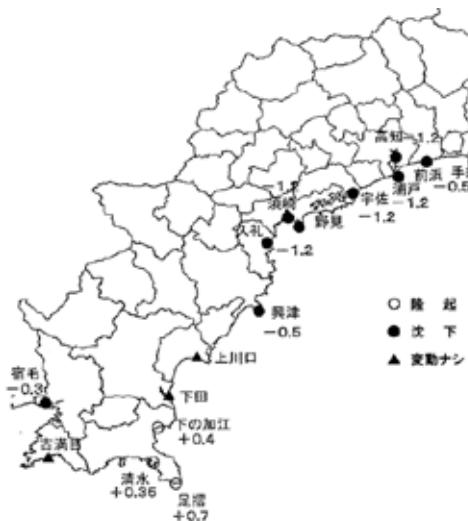
図1 南海地震に伴う地盤変動分布図（メートル）
(出典：高知版 南海地震を知ろう<15>)

の地盤は常に隆起や沈降を繰り返している。この地震による高知県の地盤の変動状況は、図1の通りで、野根、安芸、上川口、下回、吉満目を結ぶ線上は、地盤変動のゼロまたは小さい地帯である。この線を境として南側は隆起、北側は沈下をしており、隆起量の最大は南東の室一戸岬で1.2m、南西の足僧岬で0.7m、沈下量の最大は県中部一帯の1.2mであった。軟弱地盤の土地では地震動によるゆり沈みの量が大きいために、周辺の山地や地盤の固い所よりも沈下量が大きくなる。南海大震災誌にはこのゆり沈みの量を10cm程度ではないかとしている。

図5は、地盤変動調査最終報告書に記されている49年度の四園地方地盤変動分布図から高知県分を抜き出したものである。この図と図1を見比べてみると、30cmの沈降であった甲浦と宿毛は、この時点で約3分の2程度の大きな回復が見られ、大きく沈降していた浦戸、高知、須崎も2分の1以上の回復を示している。これに対して隆起をしていた佐喜浜、清水は1割前後、室戸は15%程度の回復で、回復量は小さい。しかし、室戸の回復量も高知などと同様に、地震直後はやや大きくその後は次第に小さくなっている。

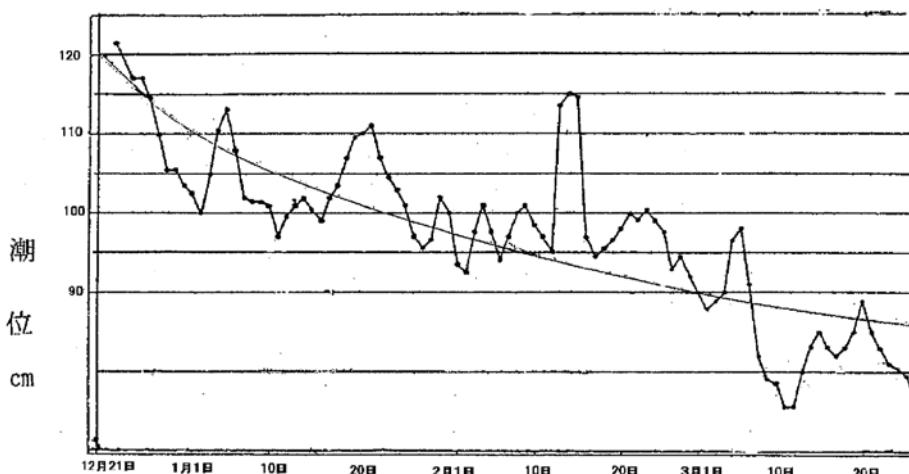
図3 浦戸 日別平均潮位（1946年12月24日～1947年3月25日、南海大震災誌）
(出典：高知版 南海地震を知ろう<15>)

図3は、南海大震災誌に記されている46年12月24日から47年3月25日までの浦戸の日平均潮位で、気象潮を除いていないために日々の変動が大きくなっている。なお、曲線は平滑した値である。地震で沈降した地盤は、地震から10日後には10cm程度、30日後には20cm、60日後には28cm、90日後には33cm程度の回復が見られ、地盤の回復量は地震直後に大きく、その後は次第に小さくなっている。

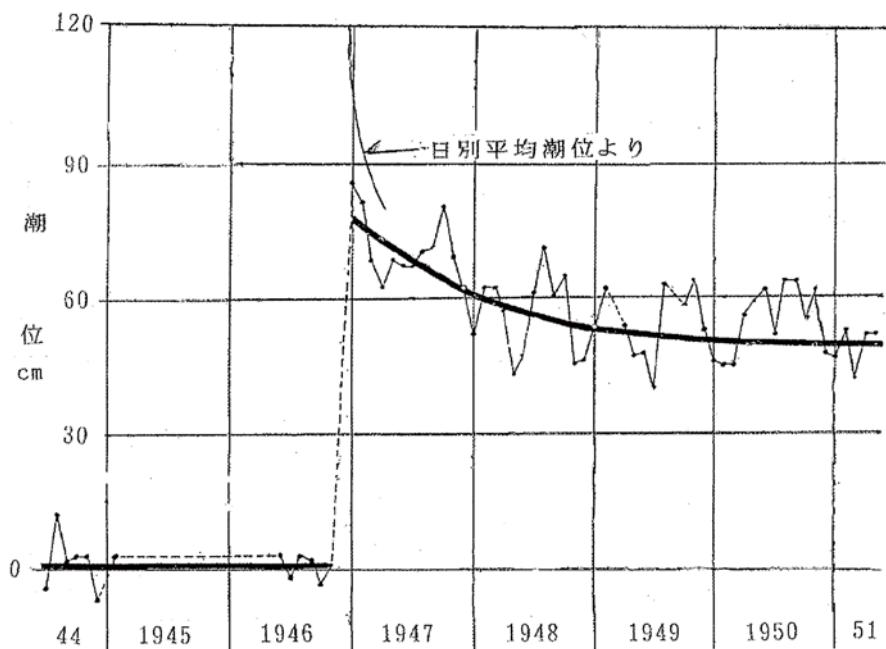
図4 浦戸月別平均潮位（1944年7月から51年5月）（出典：地盤変動調査報告書）

図4は、地盤変動調査最終報告書に記された、44年7月から51年5月までの月別平均潮位で、47年は急速に、以後は緩やかな回復をしており、48年には半分程度の回復となっている。この図の釘年の1、2、3月の潮位は図2の潮位より低くなっているのは、月平均潮位から平均年周期変化の恒を差し引いたことによる。また、月々の潮位の変動が大きいのは短期的な気象潮を除いていないことによる。

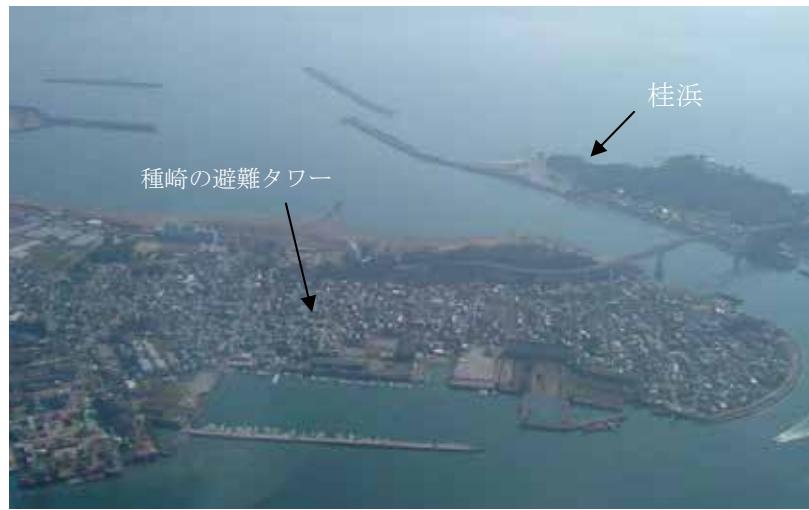
写真1 砂州上に開けた種崎地区の様子（2007年10月24日撮影に上書き）

その中で観光地として有名な桂浜の対岸の砂州上に開けた種崎地区について、現地調査結果から、現状を紹介すると、種崎地区は航空写真（写真1）のように浦戸湾入り口の標高3.5m程度（写真2）の砂州上に開けた集落である。宝永地震津波での被災は、谷陵記に「種崎亡所、一草一木残リナシ、南ノ海際ニ神母ノ小社残リ誠ニ奇也。溺死七百余。死骸海渚ニ漂泊シ、行客哀傷ニ堪ズ、臭腐忍ズベカラズ」とあり悲惨な惨状であったことがわかる。

この時の津波は、砂嘴（さし）上の種崎を乗り越えて浦戸湾に入り、380軒余りの人家はすべて流失をし、また「溺死七百余」「流死六百余」と、山の遠い種崎では、600～700人の人々が流死したとある。この時の津波は仁井田の二本松に達したとの言い伝えなどもあり、山に近い標高の高い海拔11mの海岸砂丘を駆け上がったということも言われている。

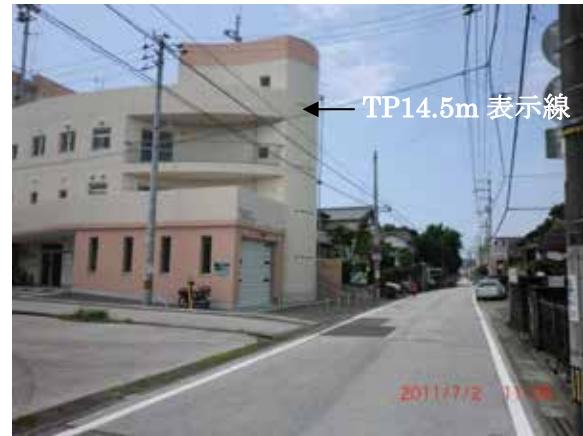
写真3 避難塔の三里分団庁舎

種崎の宝永地震津波高は、研究者によって推定の値が異なるものの、最も高いのは、間城龍男氏の著書「宝永大地震－土佐最大の被害地震－」で11mという値である。そのようなこともあってか、筆者が2011年7月に調査した時には、高知市消防団三里分団種崎部の庁舎の壁にT.P.14.5mの表示がある約T.P.15m程度の避難塔(写真3)が建られている。2012年3月31日に政府から発表された南海トラフの巨大地震津波の想定では、高知市の最大がT.P.14.7mであるから、避難塔ギリギリの高さになっている。

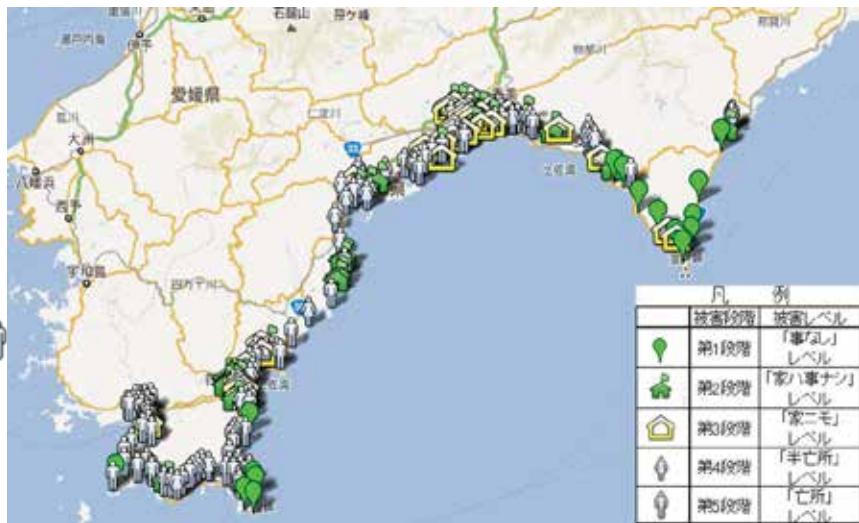
図 2 高知県集落の谷陵記から見た宝永地震津波被害レベル分布図
(出典：四国災害アーカイブス HP リンク先 宝永地震に関する現地調査資料)

高知県沿岸集落、約 200 ケ所について、細かな津波被害レベルの調査を行った。5 段階区分に基づく高知県沿岸域の被害について推定した結果を図 1 に示す。この図は、その高知県沿岸域集落の被害レベルを 5 段階に分類した結果の割合を示したものである。宝永地震時には、沿岸部にあった集落（谷陵記に登場する村・浦）が 59%、津波により全滅またはそれに近い被害を受けている。さらに家屋が浸水被害を受けた 38 の集落まで含めると、約 8 割の集落が津波で家屋に大きな被害を受けていたことがわかる。これらの集落全てについて現地調査を行い現在の位置を特定し、Google マップ上に示したもののが図 2 である。

「亡所」、「半亡所」の被害レベルで大きな被害を受けた集落は、この地震で大きく隆起した室戸岬、また足摺岬の周辺を除いた集落に広く分布し、特に高知平野や西側地域に多く分布していることがわかる。この被害レベルの高い地域は、南海トラフで起きる地震による地盤沈降や海岸地形の影響により津波が高くなる地域でもある。

このマップは、四国災害アーカイブス HP リンク先、宝永地震に関する現地調査資料で見ることができ、拡大すれば、具体的な場所の宝永地震津波の被害レベルを確認することができる。

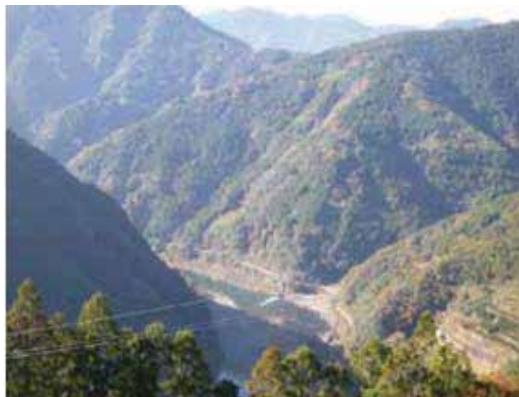
写真1 天然ダムを形成した仁淀川左岸の崩壊地形

写真1は、天然ダムを形成したと考えられる崩壊地跡の地形である。写真2に示したように仁淀川の対岸には、角礫状の巨礫が多く含む台地状地形が存在し、河道閉塞地点であることがわかる。

河道閉塞を起こした地すべり性崩壊地の面積は 12.5 万 m²、移動土砂量は 442 万 m³、河道閉塞土砂量 240 万 m³ 程度となる。天然ダムの湛水面積と湛水量を 1/2.5 万地形図をもとに推定すると、湛水面積は 480 万 m²、水深 18 m であるので、湛水量は 2880 万 m³ 程度と見積もられる。この地点から上流の越知盆地周辺には、標高がほぼ同じ（61 m）地点の 5 か所（柴尾・場所ヶ内・原・女川・文徳）に宝永の天然ダムのことを記録した石碑が現存している。と記述されており、これらの情報に基づき現地の石碑等を調査した結果をまとめたものを図1に示す。

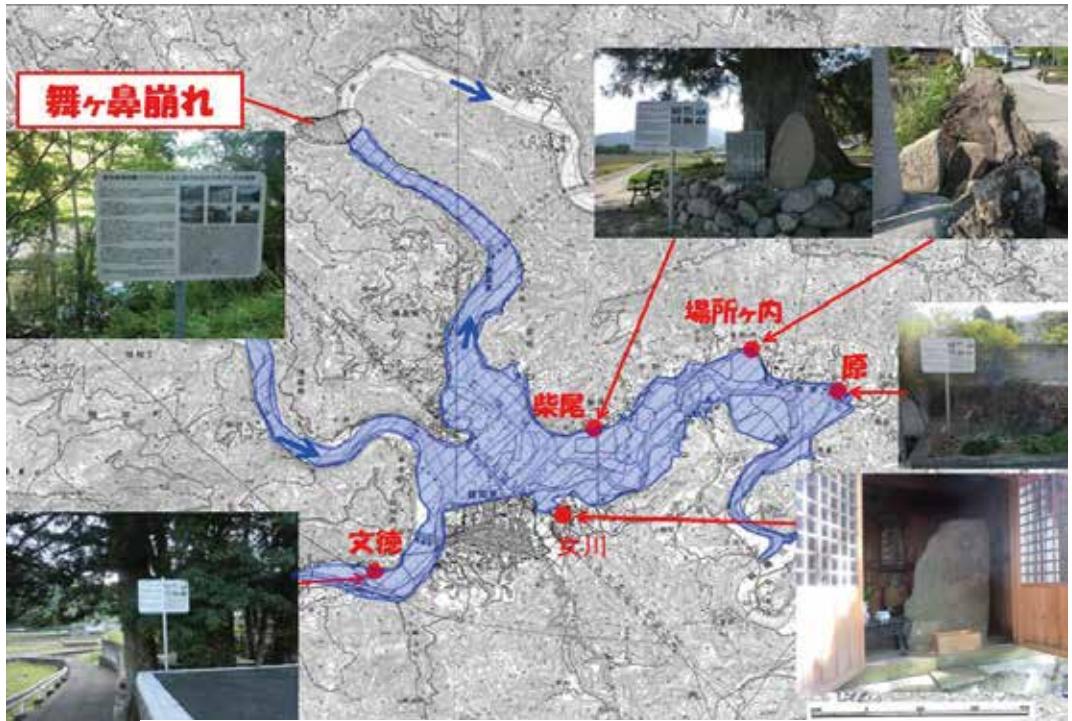
図1 仁淀川越知町の天然ダムの河道閉塞地点と湛水範囲、石碑位置と写真

女川の石碑のみ阿弥陀堂の中にあり、石碑は「南無大師金剛 宝永七年 尾名川村 惣中」と読むことができ、宝永四年の災害から 3 年後の宝永七年（1710）に建立されたことがわかった。

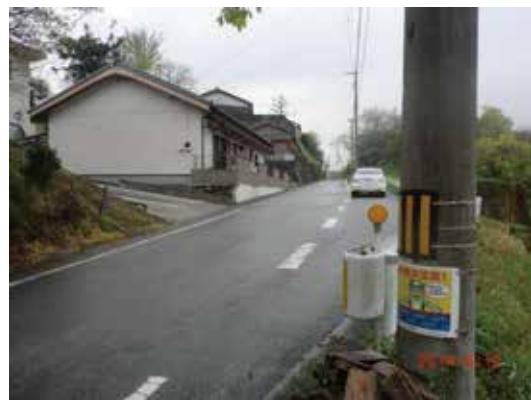
写真3 看板 61m の印よりの高い越知集落（2014年撮影）

宝永南海地震で形成された天然ダムの標高は 61m で、現在の越知町の集落はこの湛水標高より上の河成段丘上（写真3）のように位置している。現地には写真4 のように 61m の高さを示す印が電柱に河童の絵とともに表示されている。地元では「石碑より下に家を建てるな」という伝えが残っており、61m より低い地域は現在でも大部分が水田となっている。

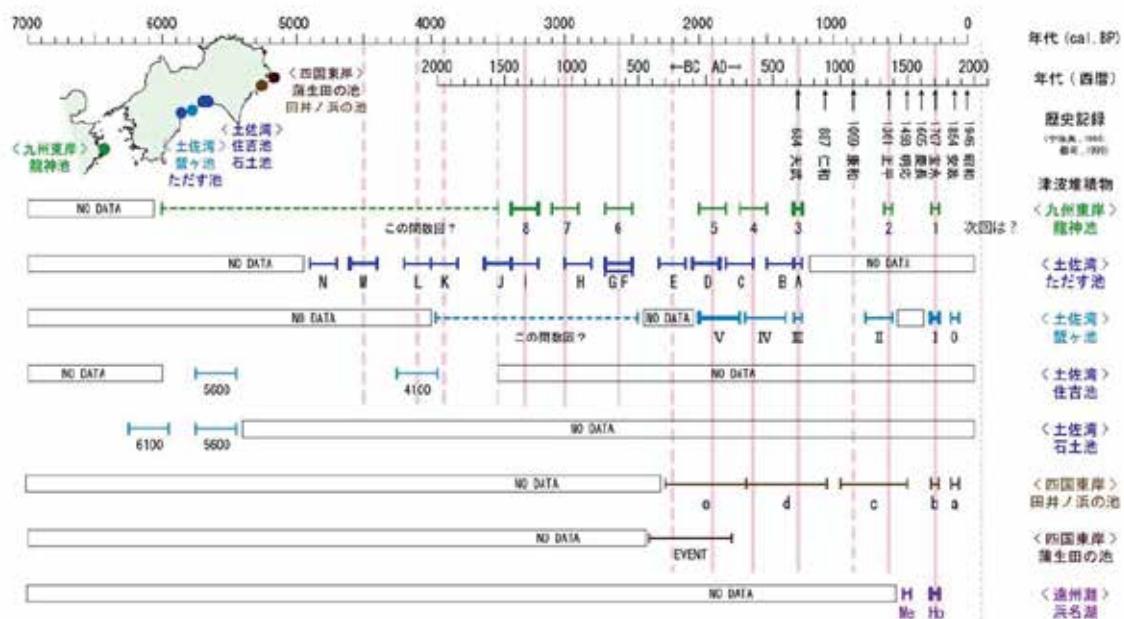
図1 約7000年前までの巨大津波の繰り返し

最近、四国や九州などの太平洋沿岸域の津波堆積物のボーリング調査などの研究{共同研究：畠栄吉（産総研）、都司嘉宣（地震研）、千田昇（大分大）、島崎邦彦（地震研）}から、死者2万人余、倒壊家屋6万戸余、土佐を中心に大津波が襲った、わが国最大級の地震と云われる宝永地震クラスの津波が300年から350年に1回、それより大きな巨大津波が2000年前に起こっていたことが、図1に示すように明らかになってきている。

防災会議「東北地方太平洋沖地震を教訓とした地震・津波対策に関する専門調査会」第2回（平成23年6月13日）議事概要には、「土佐湾の湾央のただす池では、約4800年前まで記録が残っており、その間14回、津波砂層が見られる。また、九州東部の龍神池では、宝永、正平、天武やその前の発生履歴も含め、3300年間で8回繰り返しており、間隔は最短で300年から350年のインターバルが5回、700年のインターバルが2回あることが分かっている。

また、宝永クラスがほぼ300年から350年に1回来ており、2000年前に一度、その約2.5倍程度の津波砂層が見られる。」という巨大地震の津波砂層痕跡からわかつてきことが述べられている。ただす池は「約7000年前までの巨大津波の繰り返し」の図の中で、「約4800年前まで記録が残っており、その間14回、津波砂層が見られる」とされ貴重な津波砂層痕跡のある池の一つとなっている。このようなことから津波砂層痕跡がある糺す池は、約4800年前までからの巨大津波の歴史を伝承する防災風土資源といえるものである。

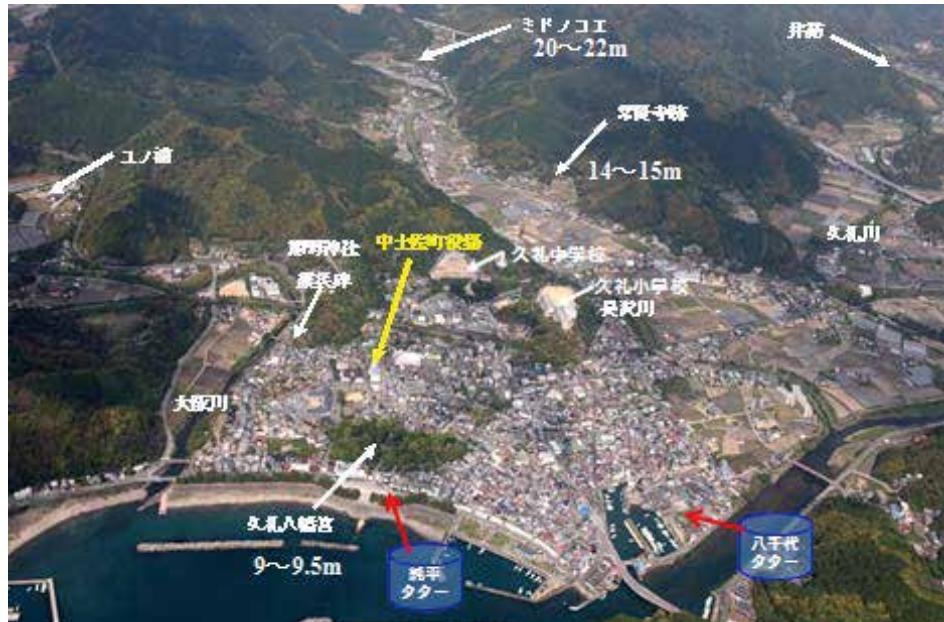
写真3 久礼の宝永津波高の推定箇所写真（中土佐町提供写真に加筆）

ユツメは現在の井詰のことでの地の海拔 18~20mである。いずれも震災碑に書かれた言い伝えを根拠とする津波遡上高を表すものである。また、この地域の海沿いにある久礼八幡宮付近で、「八幡宮社殿に掛けた絵馬の釘の辺りに達した」という言い伝えから、津波高が TP9.0~9.5m とされている。これらの場所と推定津波高を航空写真上に落としたものを写真3に示す。

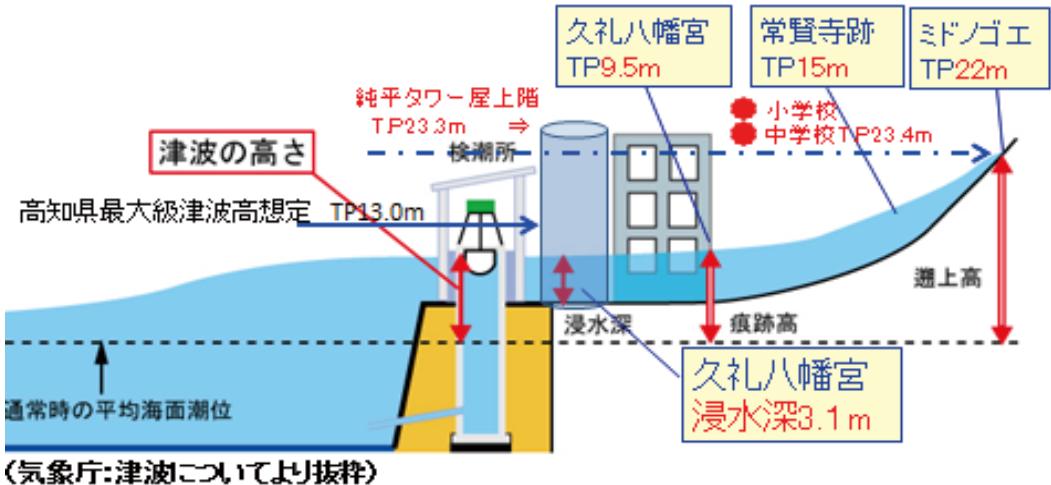
図1 久礼の推定津波高と小・中学校の関係図（気象庁の図に加筆）

これらの防災風土資源の言い伝えから得られた津波高と避難場所である久礼小学校、久礼中学校との関係を、気象庁が示している検潮所における津波の高さと浸水深、痕跡高、遡上高の関係図に描くと図1のようになる。

この図で「津波の高さ」とは、津波がない場合の潮位（平常潮位）から、津波によって海面が上昇したその高さの差をいう。さらに、海岸から内陸へ津波が駆け上がる高さを「遡上高」と呼んでいる。一般に国や自治体が発表している津波の想定として取り扱われている値は、海岸部の津波高である。図は、海岸部の久礼八幡宮（写真4）が、高さ T.P.9.5m、浸水深 3.4m の津波に襲われたことを表しているが、内陸部の常賢寺跡（写真5）、ミドノゴエの高さ T.P.15m、T.P.22m は、津波が海岸から長沢川沿いの内陸へ駆け上がった遡上高を表している。この内陸部の津波遡上高は、川や山など周辺地形の影響を受け遡上した津波の高さであって、図の一点破線の高さで示す津波が海岸から内陸まで襲ったわけではないことを理解しておく必要がある。それぞれの地域で実際に避難場所などの安全性を検討する場合には、この点を留意し取り扱うことが有効である。

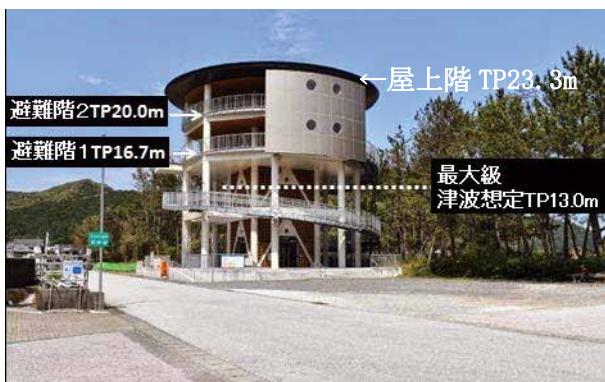
写真6 津波避難タワー（純平タワー）

現在は、久礼八幡宮の前に、写真6のような津波避難タワーが、『土佐の一本釣り』青柳祐介の漫画、主人公の純平の名前にちなんで純平タワーとして整備されている。その高さは高知県の最大級津波高想定、TP13.0mに対して、鉄骨3階建、避難者400人が収容可能な2階TP16.7m、3階TP20m、屋上階TP23.3mとなっている。またその東側には八千代タワー(写真7)が整備されている。

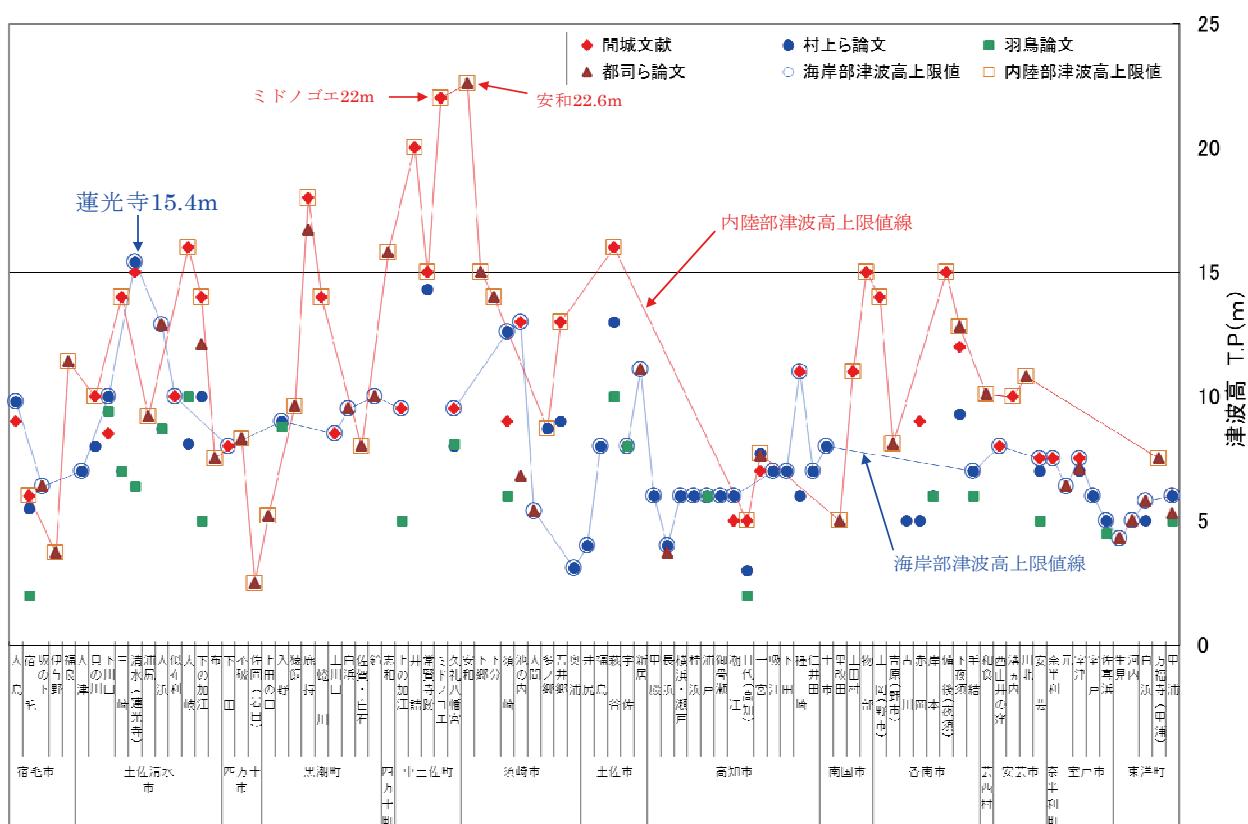
図2 高知県沿岸部の宝永地震推定津波高 (出典： 1707 宝永地震報告書（内閣府）2014)

参考までに内閣府の 1707 宝永地震報告書（平成 26 年 3 月）に記述されている高知県沿岸部の宝永地震推定津波高のグラフを図 2 に示す。

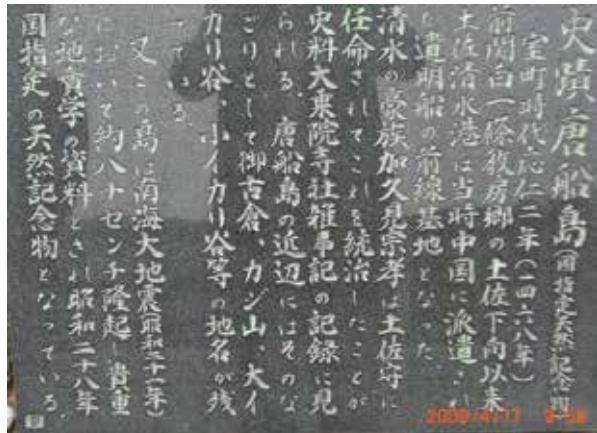
写真 1 史蹟・唐船島（国指定天然記念物）

その隆起を象徴する隆起海岸が、足摺岬に向かう所の土佐清水市の清水港に浮かぶ小さな島にある。昭和 21 年南海地震によって 80cm 隆起した唐船島である。写真 1 のように、現在も、その隆起した汀線のあとが残る唐船島が史蹟として国指定天然記念物に指定されている。

古代より栄えてきた清水港も、このように南海地震では隆起が起こることを前提に地震津波対策を考えていく必要がある。地震前の水際の跡がカキ等の貝殻の付着した線になってはつきり残っている唐船島は、当時の地盤隆起の高さを現実の目でみることができる貴重な防災風土資源である。
《得られる知恵・教訓》

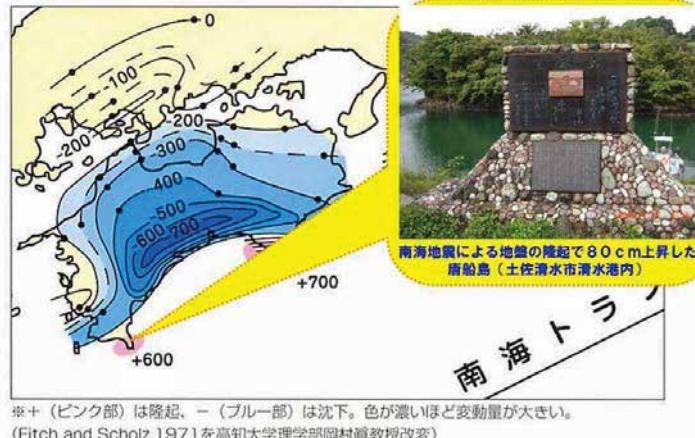
図 1 昭和南海地震による地殻上下変動図と史蹟碑

参考までに高知大学 岡村眞 氏が整理した昭和南海地震による地殻上下変動図と史蹟碑と唐船島の写った写真を図 1 に示す。また四国の地盤 88 箇所 45 番-2 の中で、写真 2 に昭和南海地震以前の汀線を示し、昭和南海地震による地盤の隆起が約 80cm あったことがわかるように紹介されている。

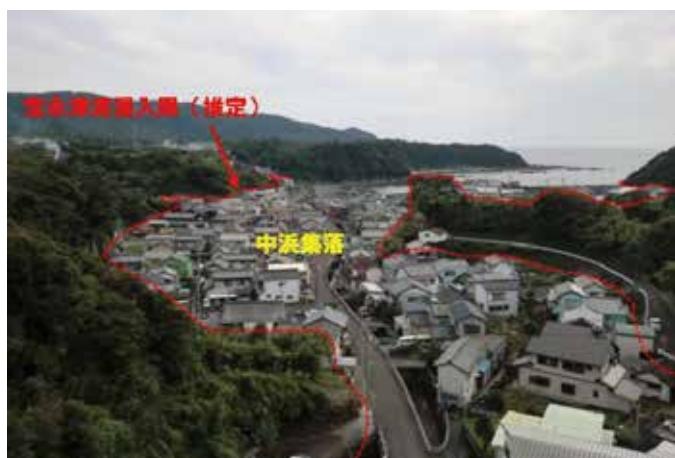
写真4 中浜集落の宝永津波推定浸水限を描いた写真

今村明恒は「高知県下に於ける津浪災害予防施設に就て、地震 第1輯 10」の中で、谷陵記の「大浜・中浜、浦尻一亡所、潮は山まで。」の記述から浸水図を示し、中浜の宝永地震の津波浸入限を推定している。山側から中浜の集落を望んだ写真に、この宝永地震津波の浸水限を描いたものを写真4に示す。これら中浜の池家の墓所の津波碑、恵比寿神社の地震碑や研究者の調査結果から、中浜地区は、宝永地震直後は集落がなくなり人が住めなくなったことがわかる。参考までに中浜万次郎の生誕地に最近再興された生家の写真を写真5に示す。これらの中浜峠の地震津波碑や古文書「今昔大変記」は、防災風土資源といえる。
