次に高知県の代表的な地震・津波に関する防災風土資源の事例を19つ選び、以下に述べる。

イ) 高知県の代表的な地震・津波に関する防災風土資源の事例

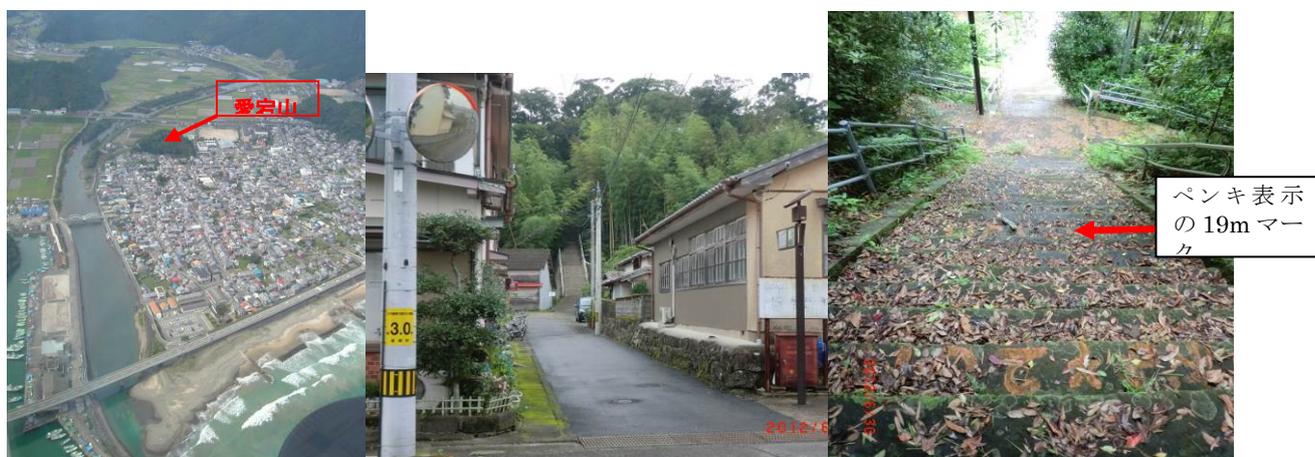
写真4 愛宕神社の階段前

その現地を調査して見た。言い伝えが正しければ、山の八分目の高さは $23.5\text{m} \times 0.8 = 18.8\text{m}$ 、約TP19mになる。写真3の愛宕神社の階段が見える通りの地盤がTP3.0mであり、階段の前がTP5.0mである。石段途中には、標高を示す黄色ペンキで表示されていた。宍喰では、前述した慶長地震津波の言い伝え(山の八分目)の高さには、写真4のようにTP19mの表示があり、言い伝えが伝承され、しっかり認識されていることがわかった。

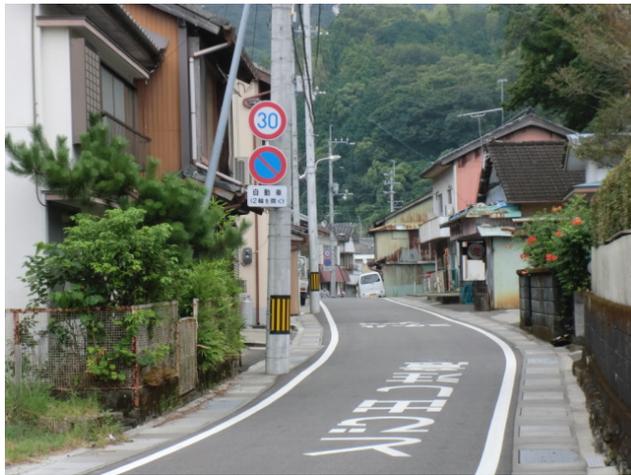
写真2 船越（地盤高 TP4.2m）の現状（2013年撮影）

写真2の船越は「潮入りけれども流れず」で、その周辺の人家などは床上浸水であったが、流失は免れていること、現地調査の結果から旧道路最高地点付近の地盤高はTP4.2mであった。この4.2mの高さに家が流されなかったことを考慮し、浸水深さを加えれば、この場所の宝永地震の津波高の推定は可能であることがわかる。

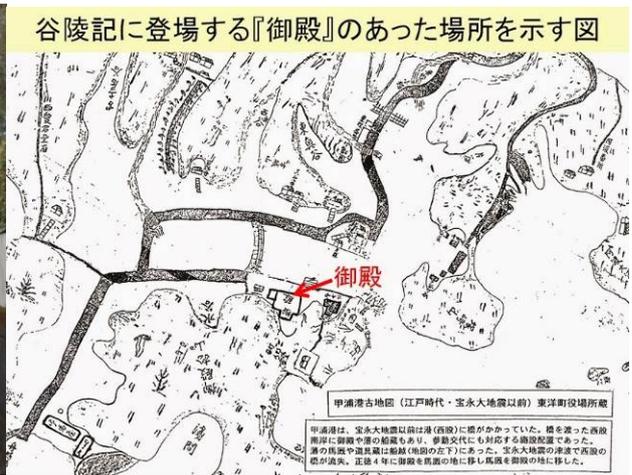
図1 甲浦港古地図（東洋町役場所蔵図に加筆）

特に、港内の津波は写真1の航空写真のように外洋に面した白浜地区よりも高かったと思われる。ちなみに谷陵記（こくりょうき）に、登場する【亡所、潮は山まで、御殿ならびに寺院三ヶ寺、水主の家三軒残る】の御殿の場所は、東洋町役場所蔵の「甲浦港古地図」（図1）から、現在のJF甲浦冷蔵（写真4）のある少し山側に入り込んだ場所にあったことが分かっている。

写真3のような奥に深く入り込んでいる甲浦港に浸入した津波は、港内で増幅されて高くなり、御殿などを除いてほとんどの家屋は流失したと推定できる。図1のように港に面し三方を山に囲まれた御殿は流失は免れたとはいえ、宝永津波の高さは、若干流れ残りの家があった安政津波の5.5～6m程度以上（研究者推定数字）の高い津波であったと考えられる。

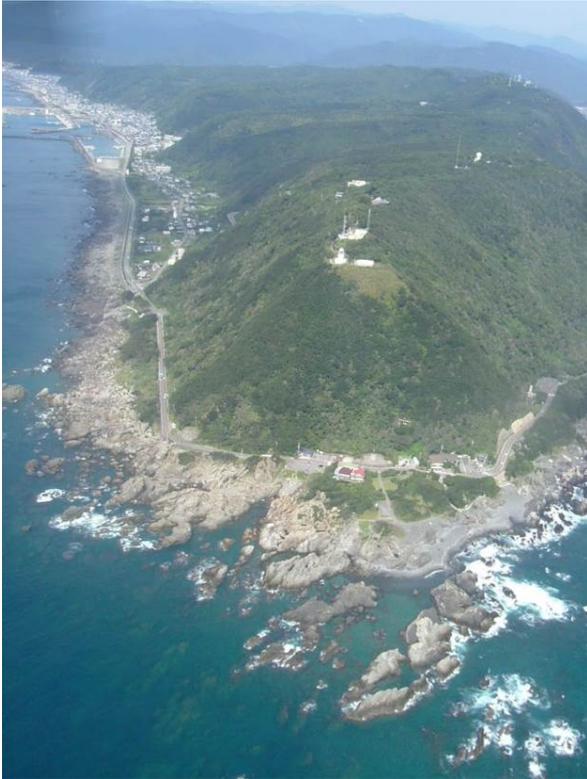
写真1 室戸岬を上空から撮影した写真
(2007年撮影)

室戸岬を上空から撮影した写真1の室戸岬の先端部の海岸には、幾段もの河岸段丘が見られる。歴代の南海トラフの巨大地震による隆起によって形成されたと云われている。歴史地震史料から宝永地震は特大、安政南海地震は標準、昭和南海地震は小粒ということがわかっている。

室戸岬の先端部は宝永地震で2.2m、安政南海地震で1.5m、昭和南海地震で1.0m隆起したといわれている。一方、岬の先端部は毎年7mm程度沈下していることがわかっている。南海地震はおおまかに100年に1回起きるといわれている。すると昭和南海地震のような小粒な地震が起きて岬の先端部が1m隆起しても次の南海地震が起きるまでの間に沈下して岬の隆起が残らないことになってしまう。宝永地震のような特大の南海地震なら段丘が残ることになる。このため室戸岬には、過去の南海地震に伴う地殻変動の記録を見ることができる乱礁海岸がある。今でも隆起を続ける海岸には、かつて海底あるいは潮間帯に生息していたゴカイの仲間、ヤッコカンザシの分泌物で形成された管状の巣穴群、隆起を証明する貴重ないろいろな岩礁が観察できる場所がある。この巣穴は最近、炭素14法と呼ばれる年代測定法で分析されている。この地震隆起が確認できる海岸へは、国道55号沿いのホテルニューむろとの駐車場から降りていくと乱礁遊歩道（らんしょうゆうほうどう）がある。弘法大師が行水したという言い伝えのある弘法大師の行水池（写真2）に、かつてに潮間帯に位置していた高さ3m付近には、ヤッコカンザシの巣穴群（写真3）が付着している。詳しくは四国の地盤88箇所22番の中で、写真2、3の写真とともに紹介されている。

これらから考えると、現在、室戸灯台がある台地は、そのようにして、隆起した台地であることがわかる。

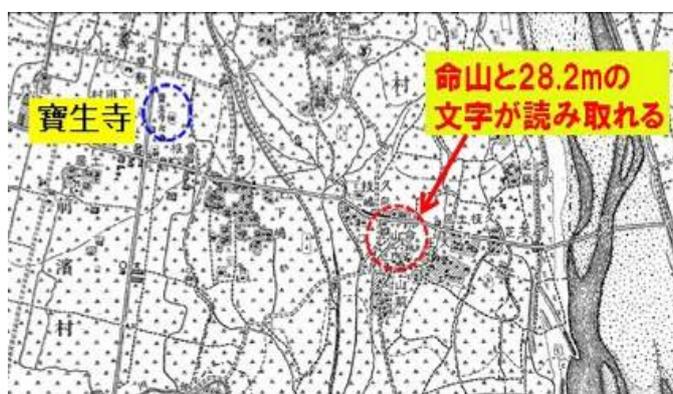
図1 明治33年の地形図（一部 加筆）

物部川河口の堤防から西側の高知空港(**写真 1**)の滑走路南東に「命山」(室岡山)という山があった。この山は、正平南海地震(1361)、宝永南海地震(1707年)、安政南海地震(1854年)の大津波来襲時には、地元住民の多くが駆け上った、人の命を救う津波避難場であった。地元では「命山」と呼ばれていた。しかし、昭和 17 年にこの場所に海軍高知航空隊の飛行場と基地が建設されることになって、この山は取り除かれてしまった。その山は明治 33 年の大日本帝国陸地測量部地形図(**図 1**)に、はっきり「命山」、標高も 28.2m と書かれ、その場所が確認できる。

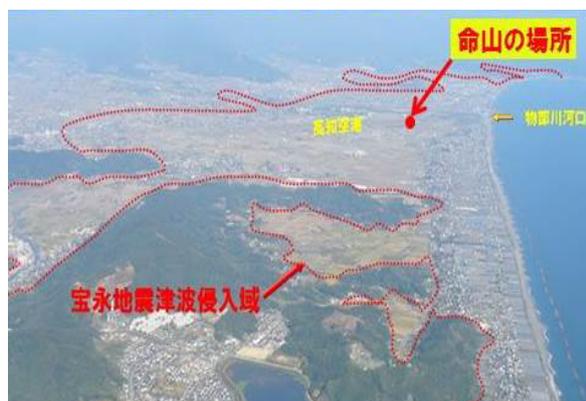
写真2 宝永地震津波の侵入域

命山があった当時、**写真 2** のように津波宝永地震の津波は「命山」があった場所より内陸側に侵入していることがわかる。現在、高知県の太平洋岸には南海トラフ巨大地震に備えて、たくさんの避難タワー(**図 2**)が建設されている。南国市には 14 基が高知空港の南側の低地や海岸沿い浜堤の集落の中に設置されている。これらの津波避難タワーは、住民の避難する場所を確保し、将来、巨

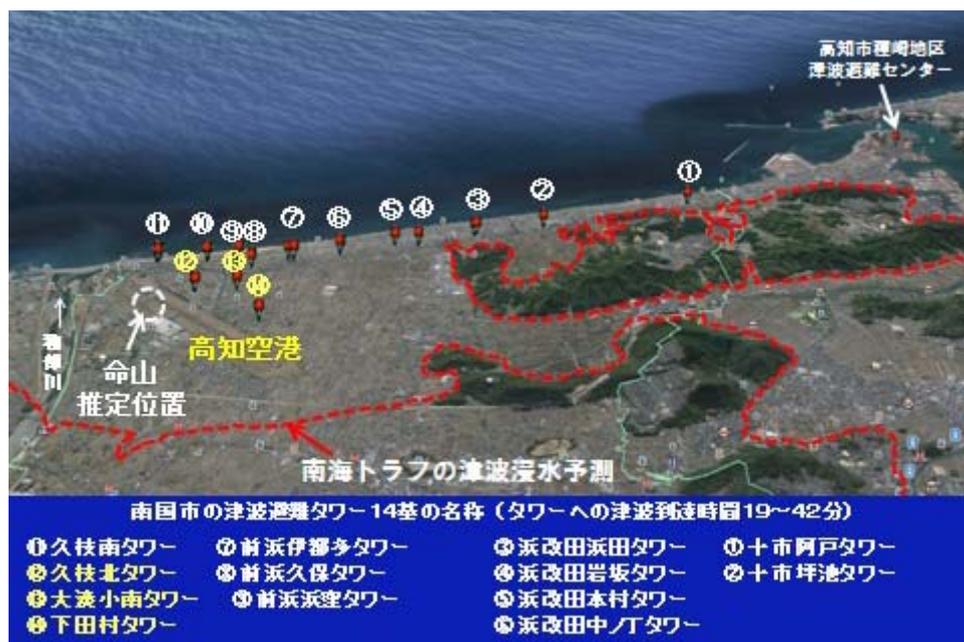
図3 南国市津波避難タワーの位置と浸水予測関係図

大津波に遭遇するであろう子々孫々に、高知空港滑走路にあった「命山」の津波災害の教訓「高い所に逃げたら助かる」いうことを実践できるランドマークになっている。南海トラフの巨大津波を想定（図3）すると、様々なタイプの避難施設が、その場所の様々な事情や条件により整備されることが求められている。

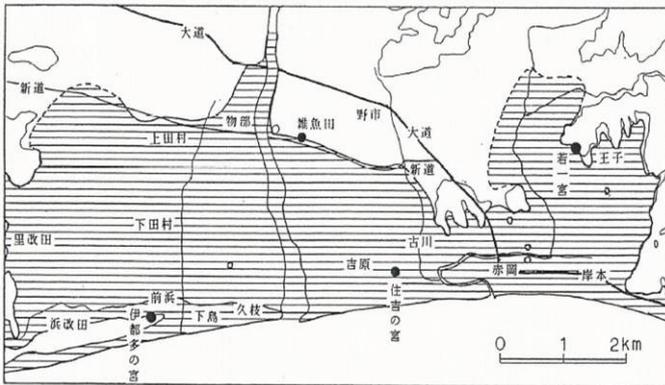
図1 香我美～南国津波侵入図
(出典：宝永大地震-土佐最大の被害地震-)

安政南海地震の津波で一面水の底に沈んで鼈(げんだ)、おおすすぽんやわにが住むような場所になってしまったとの情景は、郷土史家の間城龍男氏が著書「宝永大地震—土佐最大の被害地震—」の中で図1のような香我美～南国付近津波浸水図を示し宝永地震津波浸水限を推定しているが、それに近い状況にあったとも推定できる。図1の宝永地震津波浸水限を基に、斜め航空写真の上に落した写真4の上に琴平神社の位置を参考までに示す。

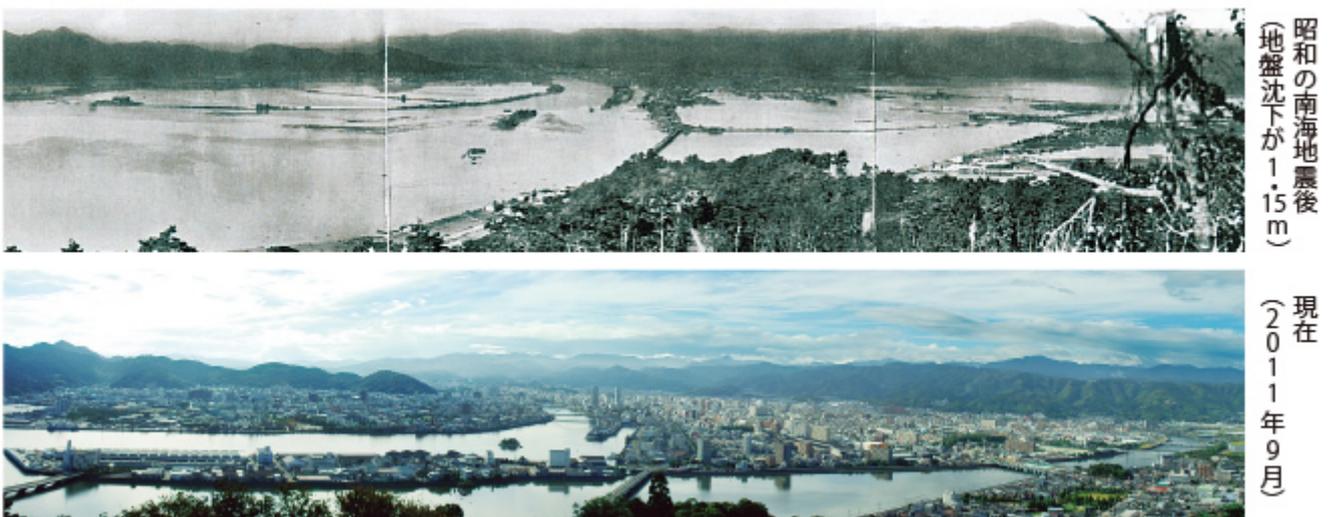
写真1 昭和の南海地震直後写真と現在の写真の対比（出典：高知県庁ホームページ）

地震時沈降低地である高知市街地を五台山から展望できる。有名なのは昭和南海地震で1.2m地盤が沈降し浸水した状況を撮った写真1である。堤防の決壊と地盤沈降で長い間、潮水が引かなかったとのことである。この写真のように、この時、高知市では特に地震による地盤沈下のために浸水家屋が多かった。高知市の被害は、死者231人、負傷334人、家屋の倒壊1,175戸、半壊1,957戸、浸水1,881戸、焼失2戸、道路決壊18箇所、田畑浸水930町歩、罹災者20,405人であった。この時、高知城下の地盤の沈下量は1.2mに及んだ。このように高知平野は南海地震の度に1～2m程度沈降するといわれている。地震後沈降した地域は隆起に転じるが、つぎの南海地震の時までに元の高さまで回復（図2）しないために、沈降したままの状態になる。

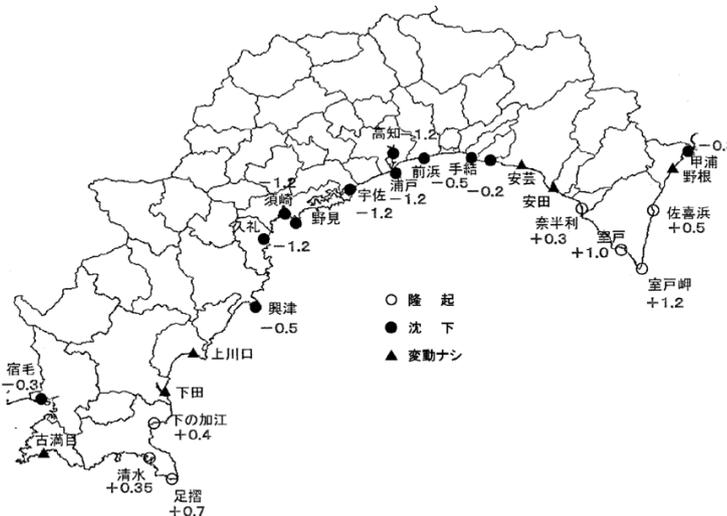
図1 南海地震に伴う地盤変動分布図 (メートル)
(出典：高知版 南海地震を知らう<15>)

の地盤は常に隆起や沈降を繰り返している。この地震による高知県の地盤の変動状況は、**図1**の通りで、野根、安芸、上川口、下回、吉満目を結ぶ線上は、地盤変動のゼロまたは小さい地帯である。この線を境として南側は隆起、北側は沈下をしており、隆起量の最大は南東の室戸岬で1.2m、南西の足僧岬で0.7m、沈下量の最大は県中部一帯の1.2mであった。軟弱地盤の土地では地震動によるゆり沈みの量が大きいため、周辺の山地や地盤の固い所よりも沈下量が大きくなる。南海大震災誌にはこのゆり沈みの量を10cm程度ではないかとしている。

図5は、地盤変動調査最終報告書に記されている49年度の四園地方地盤変動分布図から高知県分を抜き出したものである。この図と図1を見比べてみると、30cmの沈降であった甲浦と宿毛は、この時点で約3分の2程度の大きな回復が見られ、大きく沈降していた浦戸、高知、須崎も2分の1以上の回復を示している。これに対して隆起をしていた佐喜浜、清水は1割前後、室戸は15%程度の回復で、回復量は小さい。しかし、室戸の回復量も高知などと同様に、地震直後はやや大きくその後は次第に小さくなっている。

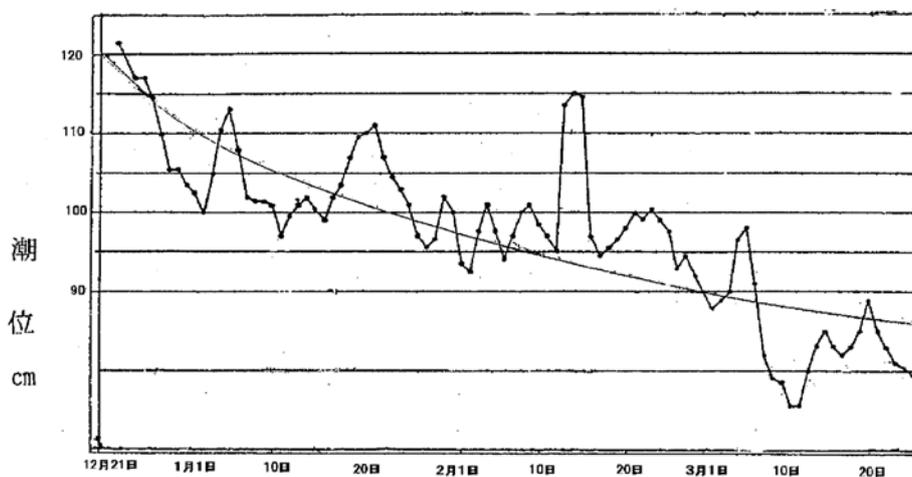
図3 浦戸 日別平均潮位 (1946年12月24日～47年3月25日、南海大震災誌)
(出典：高知版 南海地震を知らう<15>)

図3は、南海大震災誌に記されている46年12月24日から47年3月25日までの浦戸の日平均潮位で、気象潮を除いていないために日々の変動が大きくなっている。なお、曲線は平滑した値である。地震で沈降した地盤は、地震から10日後には10cm程度、30日後には20cm、60日後には28cm、90日後には33cm程度の回復が見られ、地盤の回復量は地震直後に大きく、その後は次第に小さくなっている。

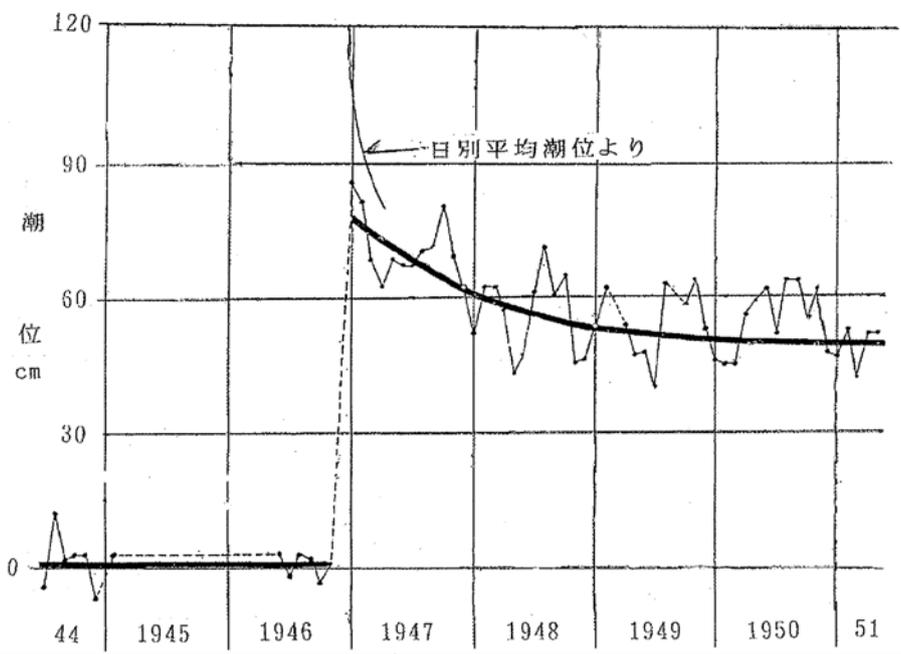
図4 浦戸月別平均潮位 (1944年7月から51年5月) (出典：地盤変動調査報告書)

図4は、地盤変動調査最終報告書に記された、44年7月から51年5月までの月別平均潮位で、47年は急速に、以後は緩やかな回復をしており、48年には半分程度の回復となっている。この図の釘年の1、2、3月の潮位は図2の潮位より低くなっているのは、月平均潮位から平均年周期変化の恒を差し引いたことによる。また、月々の潮位の変動が大きいのは短期的な気象潮を除いていないことによる。

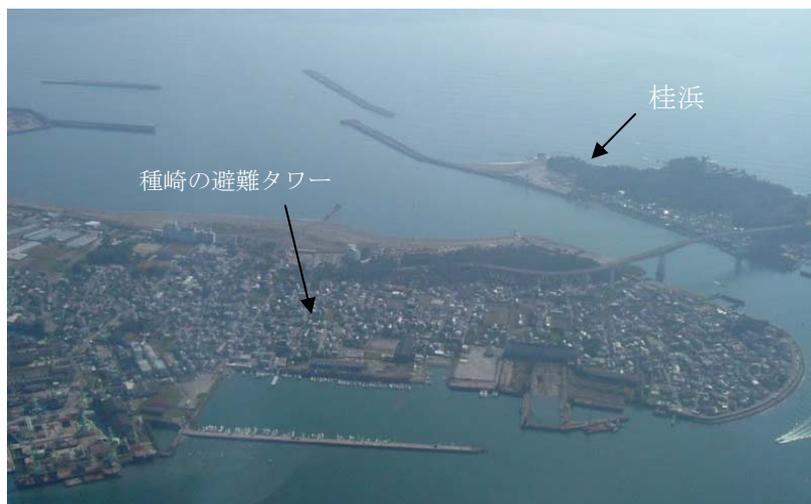
写真1 砂州上に開けた種崎地区の様子 (2007年10月24日撮影に上書き)

その中で観光地として有名な桂浜の対岸の砂州上に開けた種崎地区について、現地調査結果から、現状を紹介すると、種崎地区は航空写真（写真1）のように浦戸湾入り口の標高3.5m程度（写真2）の砂州上に開けた集落である。宝永地震津波での被災は、谷陵記に「種崎亡所、一草一木残リナシ、南ノ海際ニ神母ノ小社残リ誠ニ奇也。溺死七百余人。死骸海渚ニ漂泊シ、行客哀傷ニ堪ズ、臭腐忍ブベカラズ」とあり悲惨な惨状であったことがわかる。

この時の津波は、砂嘴（さし）上の種崎を乗り越えて浦戸湾に入り、380軒余りの人家はすべて流失をし、また「溺死七百余人」「流死六百余人」と、山の遠い種崎では、600～700人の人々が流死したとある。この時の津波は仁井田の二本松に達したとの言い伝えなどもあり、山に近い標高の高い海拔11mの海岸砂丘を駆け上がったということも言われている。

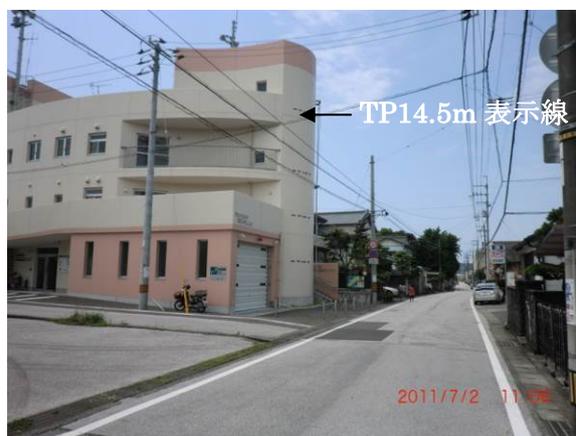
写真3 避難塔の三里分団庁舎

種崎の宝永地震津波高は、研究者によって推定の値が異なるものの、最も高いのは、間城龍男氏の著書「宝永大地震―土佐最大の被害地震―」で11mという値である。そのようなこともあってか、筆者が2011年7月に調査した時には、高知市消防団三里分団種崎部の庁舎の壁に T.P.14.5mの表示がある約 T.P.15m程度の避難塔(写真3)が建られている。2012年3月31日に政府から発表された南海トラフの巨大地震津波の想定では、高知市の最大が T.P.14.7mであるから、避難塔ギリギリの高さになっている。

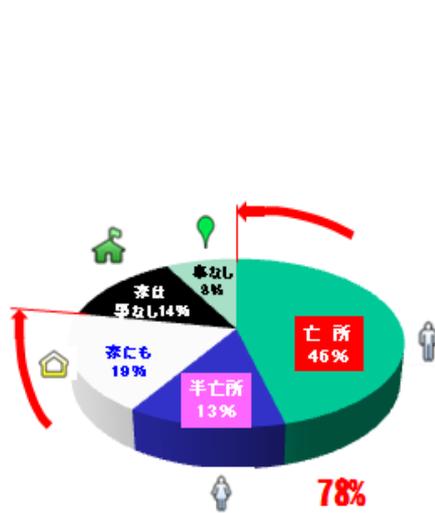
図 1 集落の宝永津波被害レベル
(出典：内閣府 1707 宝永地震報告書)

高知県沿岸集落、約 200 ケ所について、細かな津波被害レベルの調査を行った。5 段階区分に基づく高知県沿岸域の被害について推定した結果を図 1 に示す。この図は、その高知県沿岸域集落の被害レベルを 5 段階に分類した結果の割合を示したものである。宝永地震時には、沿岸部にあった集落（谷陵記に登場する村・浦）が 59%、津波により全滅またはそれに近い被害を受けている。さらに家屋が浸水被害を受けた 38 の集落まで含めると、約 8 割の集落が津波で家屋に大きな被害を受けていたことがわかる。これらの集落全てについて現地調査を行い現在の位置を特定し、Google マップ上に示したものが図 2 である。

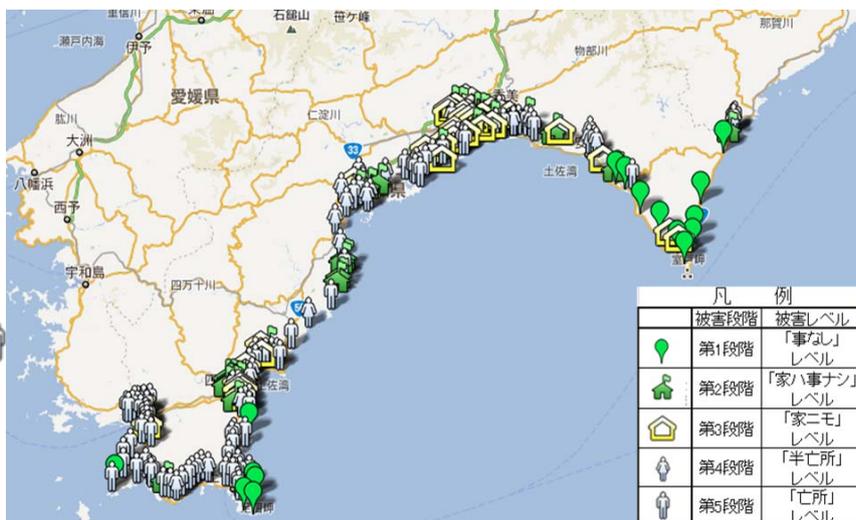
図 2 高知県集落の谷陵記から見た宝永地震津波被害レベル分布図
(出典：四国災害アーカイブス HP リンク先 宝永地震に関する現地調査資料)

このマップは、四国災害アーカイブス HP リンク先、宝永地震に関する現地調査資料で見ることができ、拡大すれば、具体的な場所の宝永地震津波の被害レベルを確認することができる。

「亡所」、「半亡所」の被害レベルで大きな被害を受けた集落は、この地震で大きく隆起した室戸岬、また足摺岬の周辺を除いた集落に広く分布し、特に高知平野や西側地域に多く分布していることがわかる。この被害レベルの高い地域は、南海トラフで起きる地震による地盤沈降や海岸地形の影響により津波が高くなる地域でもある。

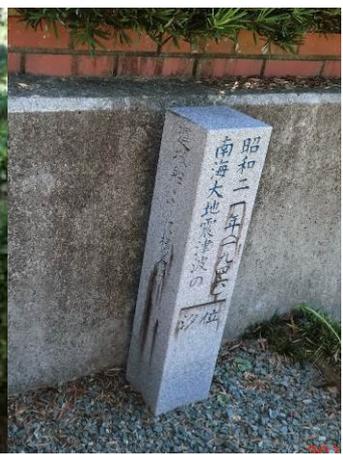
写真5 昭和南海汐位碑
(2013年9月撮影)

また少し高い所にある真覚寺は**写真5**のように昭和の南海地震の津波では被害を受けていないことが分かる。

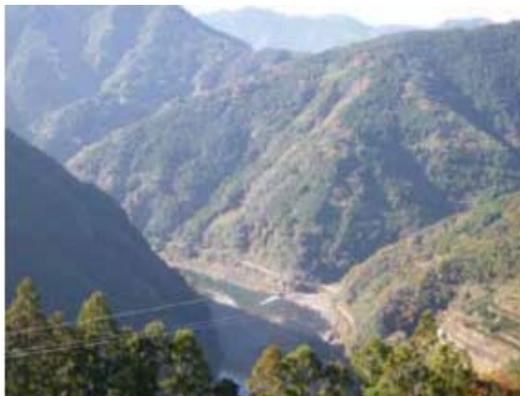
写真1 天然ダムを形成した仁淀川左岸の崩壊地形

写真1は、天然ダムを形成したと考えられる崩壊地跡の地形である。写真2に示したように仁淀川の対岸には、角礫状の巨礫が多く含む台地状地形が存在し、河道閉塞地点であることがわかる。

河道閉塞を起こした地すべり性崩壊地の面積は 12.5 万㎡、移動土砂量は 442 万㎡、河道閉塞土砂量 240 万㎡ 程度となる。天然ダムの湛水面積と湛水量を 1/2.5 万地形図をもとに推定すると、湛水面積は 480 万㎡、水深 18 m であるので、湛水量は 2880 万㎡ 程度と見積もられる。この地点から上流の越知盆地周辺には、標高がほぼ同じ（61 m）地点の 5 か所（柴尾・場所ヶ内・原・女川・文徳）に宝永の天然ダムのことを記録した石碑が現存している。と記述されており、これらの情報に基づき現地の石碑等を調査した結果をまとめたものを図1に示す。

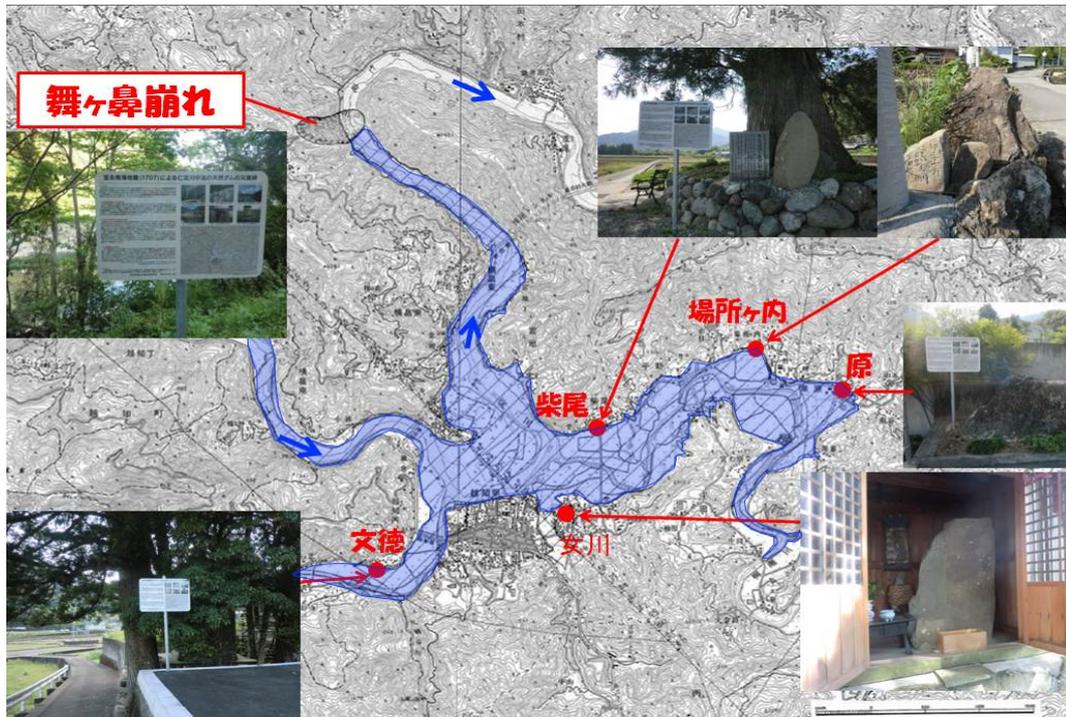
図1 仁淀川越知町の天然ダムの河道閉塞地点と湛水範囲、石碑位置と写真
 (出典：内閣府 1707 宝永地震報告書の井上・桜井 2009 図上に上書き、写真は 2014 年撮影)

女川の石碑のみ阿弥陀堂の中にあり、石碑は「南無大師金剛 宝永七年 尾名川村 惣中」と読むことができ、宝永四年の災害から3年後の宝永七年（1710）に建立されたことがわかった。

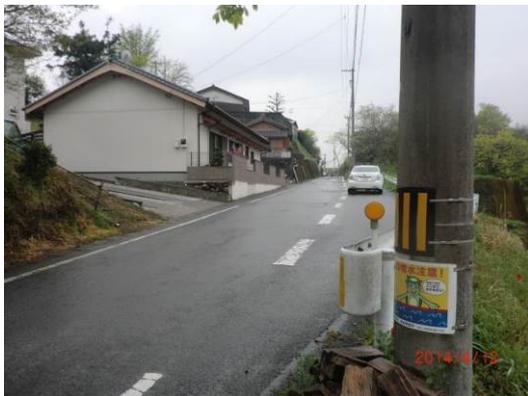
写真 3 看板 61m の印よりの高い越知集落 (2014 年撮影)

宝永南海地震で形成された天然ダムの標高は 61m で、現在の越知町の集落はこの湛水標高より上の河成段丘上 (写真 3) のように位置している。現地には写真 4 のように 61m の高さを示す印が電柱に河童の絵とともに表示されている。地元では「石碑より下に家を建てるな」という伝えが残っており、61m より低い地域は現在でも大部分が水田となっている。

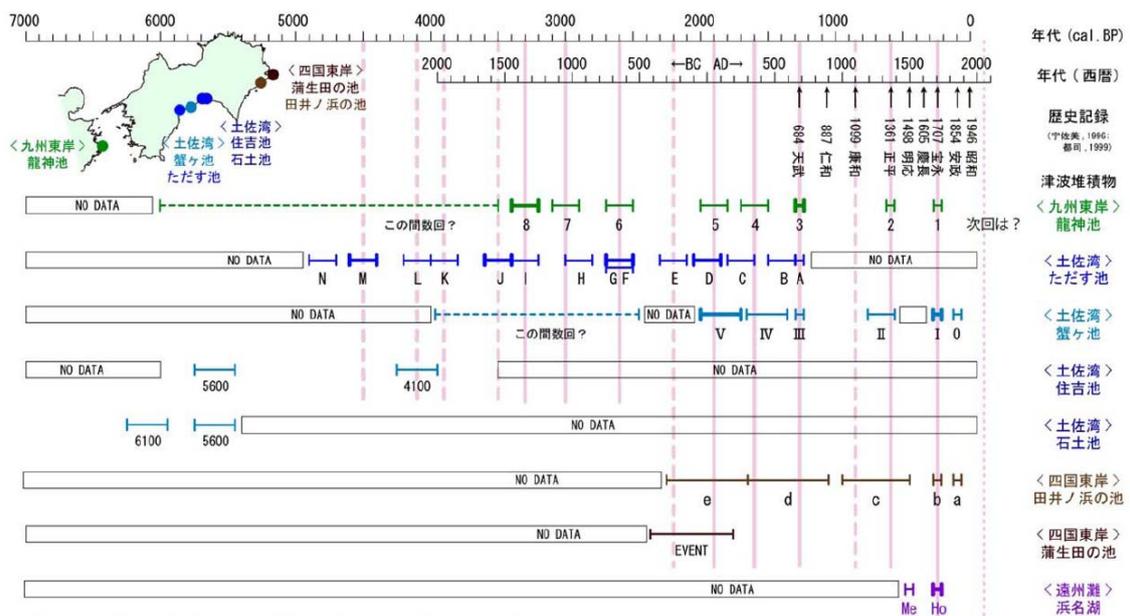
図1 約7000年前までの巨大津波の繰り返し

最近、四国や九州などの太平洋沿岸域の津波堆積物のボーリング調査などの研究{共同研究：畑栄吉（産総研）、都司嘉宣（地震研）、千田昇（大分大）、島崎邦彦（地震研）}から、死者2万人余、倒壊家屋6万戸余、土佐を中心に大津波が襲った、わが国最大級の地震と云われる宝永地震クラスの津波が300年から350年に1回、それより大きな巨大津波が2000年前に起こっていたことが、図1に示すように明らかになってきている。

防災会議「東北地方太平洋沖地震を教訓とした地震・津波対策に関する専門調査会」第2回（平成23年6月13日）議事概要には、「土佐湾の湾央のただす池では、約4800年前まで記録が残っており、その間14回、津波砂層が見られる。また、九州東部の龍神池では、宝永、正平、天武やその前の発生履歴も含め、3300年間で8回繰り返しており、間隔は最短で300年から350年のインターバルが5回、700年のインターバルが2回あることが分かっている。

さらに、土佐湾の蟹ヶ池の津波堆積物から、約2000年前に宝永の砂の約2倍から3倍くらいの厚い砂を持ち込む、津波があったことが分かっており、それ以前と以降では堆積環境が大きく異なる。現在、南海トラフ沿岸域では最大約7000年前までの記録を取ることができるが、7000年を超える、例えば1万年に1回、例えば30mを超えるような津波に関しては、答えることができない。一方、津波堆積物の厚さから少なくともこの7000年間に30mを超えるような津波発生に関しては考えなくてよい。

また、宝永クラスがほぼ300年から350年に1回来ており、2000年前に一度、その約2.5倍程度の津波砂層が見られる。」という巨大地震の津波砂層痕跡からわかってきたことが述べられている。ただす池は「約7000年前までの巨大津波の繰り返し」の図の中で、「約4800年前まで記録が残っており、その間14回、津波砂層が見られる」とされ貴重な津波砂層痕跡のある池の一つとなっている。このようなことから津波砂層痕跡がある糺す池は、約4800年前までからの巨大津波の歴史を伝承する防災風土資源といえるものである。

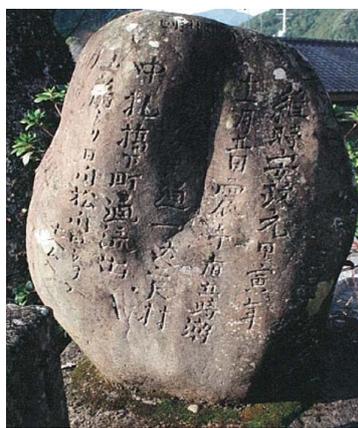
写真2 熊野神社地震碑（松尾裕治撮影）と刻字

この碑の刻字には、宝永地震津波が到達した場所が「宝永 長沢ミドノコエ 四年亥年 ツナミ 大阪口ユノ浦 大川ユツメシヲ入百十八年ぶり」と書かれている。

この記述から内陸部の長沢川の奥に進んだ津波の到達点はミドノコエの川沿い低地と判断すると、その現在の海拔高度20～22m、久礼川沿いの津波は「大川ユツメシヲ入」と井詰に達している。

寶永 長沢ミドノコエ
四年亥年 ツナミ大阪口ユノ浦
大川ユツメシヲ入百十八年
ぶり

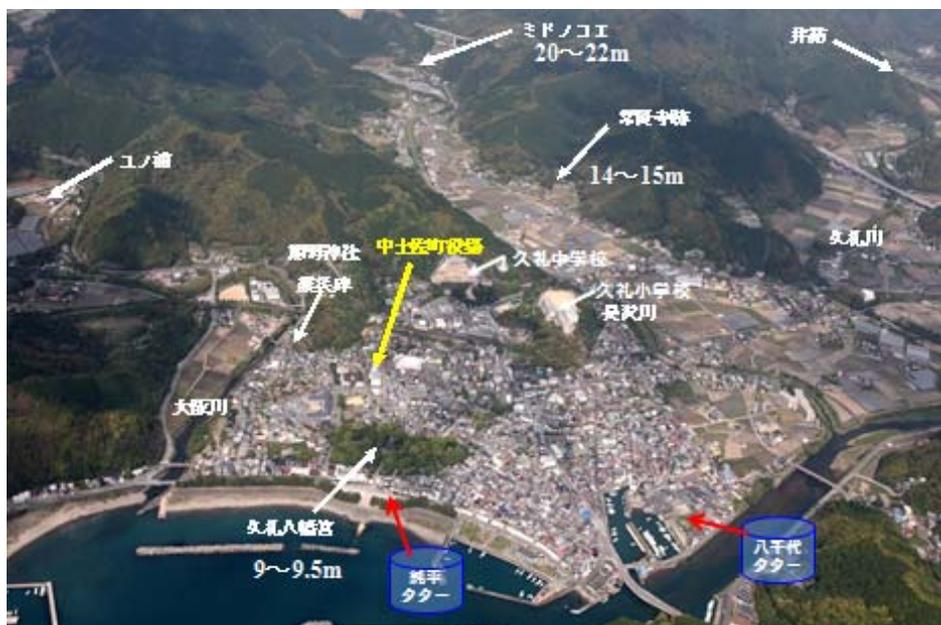
写真 3 久礼の宝永津波高の推定箇所写真 (中土佐町提供写真に加筆)

ユツメは現在の井詰のことでこの地の海拔 18～20mである。いずれも震災碑に書かれた言い伝えを根拠とする津波遡上高を表すものである。また、この地域の海沿いにある久礼八幡宮付近で、「八幡宮社殿に掛けた絵馬の釘の辺りに達した」という言い伝えから、津波高が TP9.0～9.5m とされている。これらの場所と推定津波高を航空写真上に落したものを写真 3 に示す。

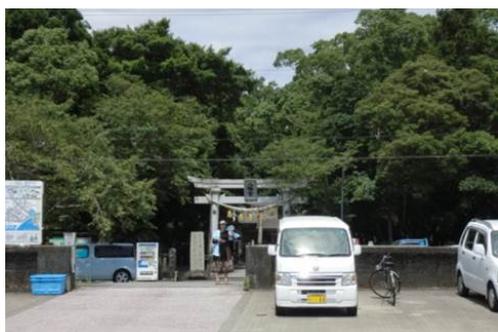
写真 4 久礼八幡宮を海岸から望む

この図で「津波の高さ」とは、津波がない場合の潮位（平常潮位）から、津波によって海面が上昇したその高さの差をいう。さらに、海岸から内陸へ津波が駆け上がる高さを「遡上高」と呼んでいる。一般に国や自治体が発表している津波の想定として取り扱われている値は、海岸部の津波高である。図は、海岸部の久礼八幡宮（写真 4）が、高さ T.P.9.5m、浸水深 3.4m の津波に襲われたことを表しているが、内陸部の常賢寺跡（写真 5）、ミドノゴエの高さ T.P.15m、T.P.22m は、津波が海岸から長沢川沿いの内陸へ駆け上がった遡上高を表している。この内陸部の津波遡上高は、川や山など周辺地形の影響を受け遡上した津波の高さであって、図の一点破線の高さで示す津波が海岸から内陸まで襲ったわけではないことを理解しておく必要がある。それぞれの地域で実際に避難場所などの安全性を検討する場合には、この点を留意し取り扱うことが有効である。

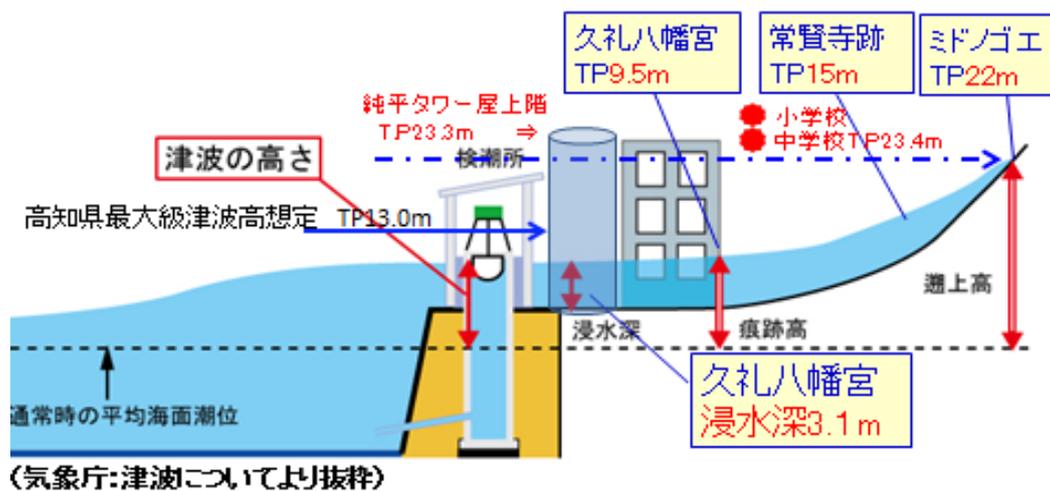
図1 久礼の推定津波高と小・中学校の関係図（気象庁の図に加筆）

これらの防災風土資源の言い伝えから得られた津波高と避難場所である久礼小学校、久礼中学校との関係を、気象庁が示している検潮所における津波の高さと浸水深、痕跡高、遡上高の関係図に描くと図 1 のようになる。

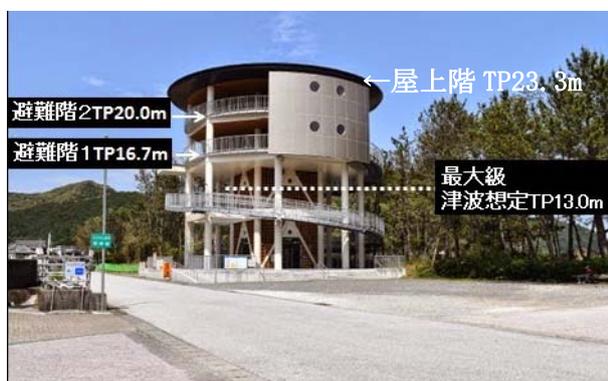
写真6 津波避難タワー（純平タワー）

現在は、久礼八幡宮の前に、写真6のような津波避難タワーが、『土佐の一本釣り』青柳祐介の漫画、主人公の純平の名前にちなんで純平タワーとして整備されている。その高さは高知県の最大級津波高想定、TP13.0mに対して、鉄骨3階建、避難者400人が収容可能な2階TP16.7m、3階TP20m、屋上階TP23.3mとなっている。またその東側には八千代タワー(写真7)が整備されている。

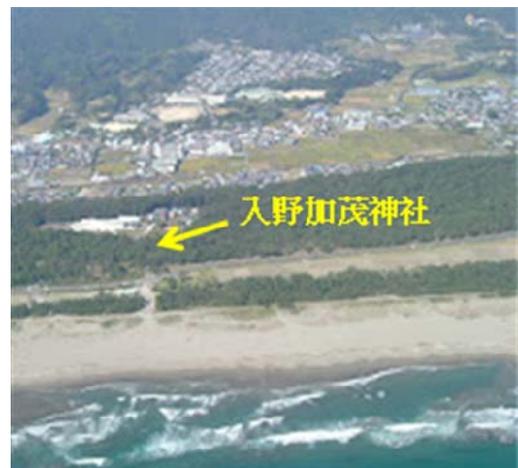
写真4 入野加茂神社位置 (2007年撮影に加筆)

また、この黒潮町は南海トラフの巨大地震津波では、想定で 34m（この入野地区ではない）とされており、壊滅的な被害が想定されている。**写真 4** は 2007 年 10 月 24 日撮影した海岸上空から入野松原の中にある入野加茂神社とその背後の黒潮町中心街を望む写真である、

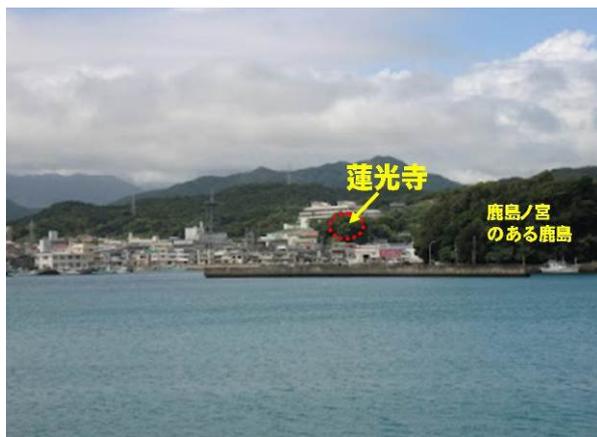
写真 1 蓮光寺を対岸から望んだ写真(一部加筆)

土佐清水市の清水にある**写真 1** の蓮光寺には、蓮光寺の石段を上より三段の所に達したという言い伝えがある。これは、宝永地震の海岸部で最も高い津波 15.4m の記録になる。**写真 2** は階段入り口から撮った写真である。

津波の高さは、清水：言い伝えに「蓮光寺の石段を上より三段の所まで」とある。この言い伝えが正しければ津波の高さは約 15m である。」としている。徳島大学名誉教授村上仁士氏の調査では 15.4m となっている。これが宝永地震津波の海岸部で最も高い値である。

「蓮光寺の石段を上より三段の所まで」という言い伝えや現在の蓮光寺の石段から土佐清水市清水の宝永津波の高さ T.P.15.4m を推定できることを教えている。

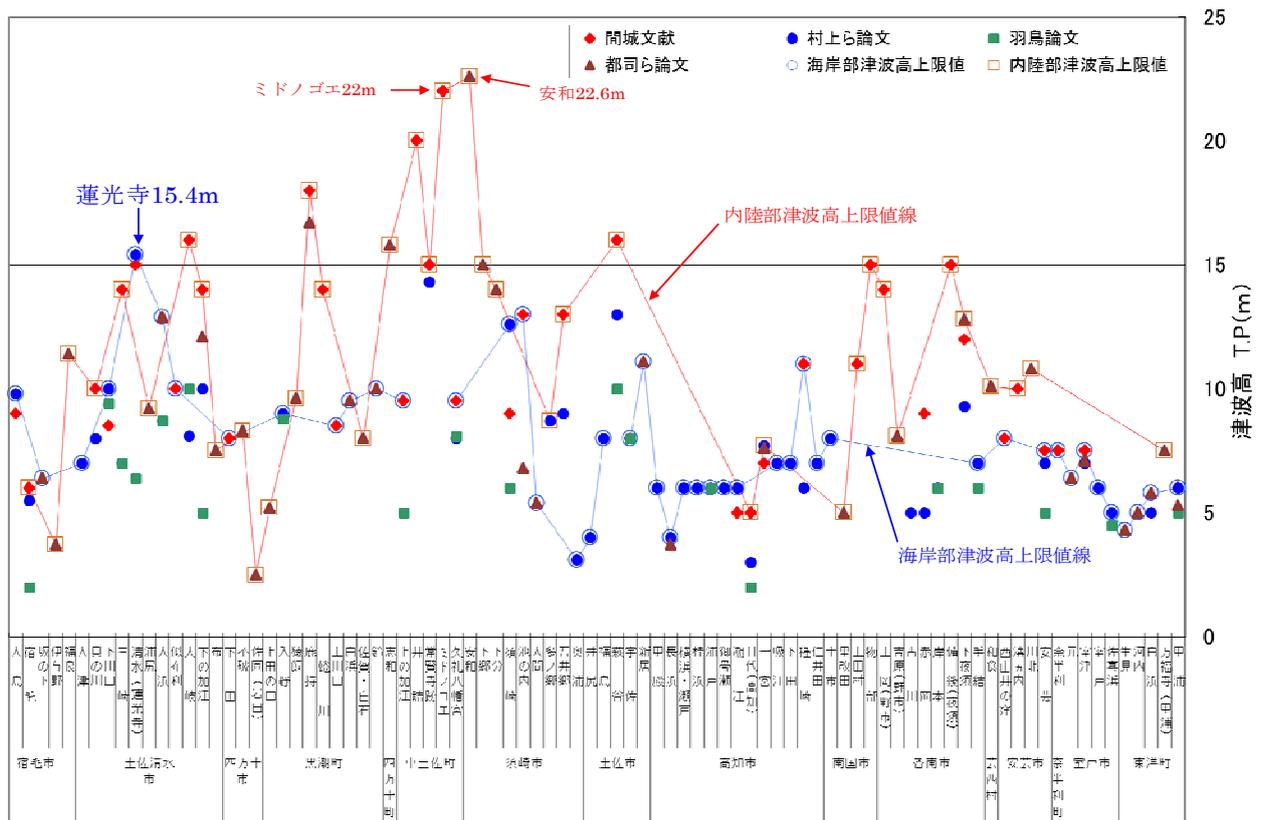
図2 高知県沿岸部の宝永地震推定津波高 (出典：1707宝永地震報告書(内閣府)2014)

参考までに内閣府の 1707 宝永地震報告書（平成 26 年 3 月）に記述されている高知県沿岸部の宝永地震推定津波高のグラフを**図 2** に示す。

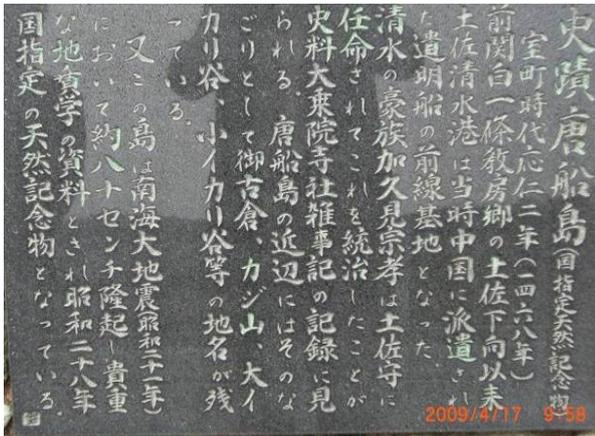
写真1 史蹟・唐船島（国指定天然記念物）

その隆起を象徴する隆起海岸が、足摺岬に向かう所の土佐清水市の清水港に浮かぶ小さな島にある。昭和21年南海地震によって80cm隆起した唐船島である。写真1のように、現在も、その隆起した汀線のあとが残る唐船島が史蹟として国指定天然記念物に指定されている。

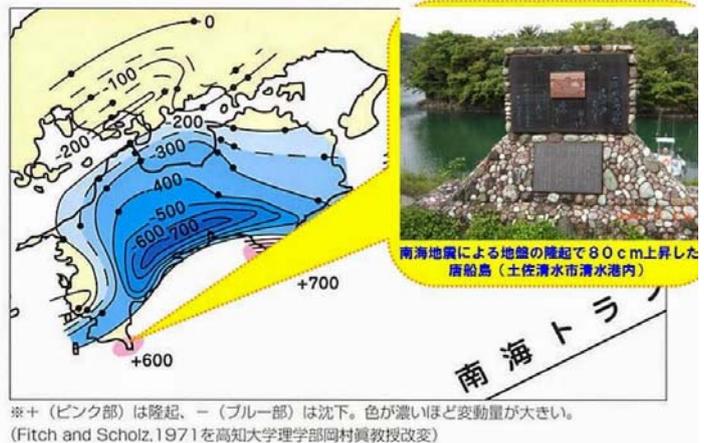
図1 昭和南海地震による地殻上下変動図と史蹟碑

参考までに高知大学 岡村眞氏が整理した昭和南海地震による地殻上下変動図と史蹟碑と唐船島の写った写真を図1に示す。また四国の地盤88箇所45番-2の中で、写真2に昭和南海地震以前の汀線を示し、昭和南海地震による地盤の隆起が約80cmあったことがわかるように紹介されている。

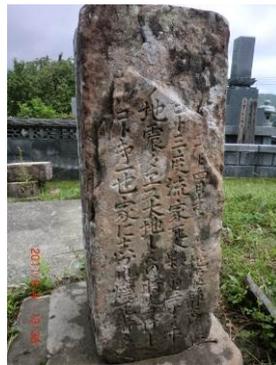
写真2 安政津波碑

これらは池家に残る、安政南海地震のことを絵と文で綴った「今昔大變記」の内容をほぼ同一のもので、大地震の大変さを後世に残そうとしたことが伺える。中浜の池家に残る池道之助清澄記『今昔大變記』と題が付けられた古文書に添付されている様々な天変地変の絵がある。その『今昔大變記』には、「右亥の大地震てハ大濱中濱清水迄も家不残流失と聞」と一行清水の事にも触れている。宝永地震は、安政南海地震を凌ぐ規模だったことが読み取れる。

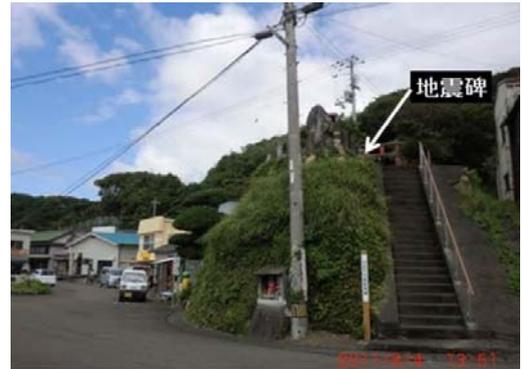
写真3 中浜漁港を見渡せる恵比寿神社石碑

もう一つが中浜漁港を見渡せる恵比寿神社への参道の石段の上にある地震碑（写真3）である。高さは約90cmの大きさで、高さ二丈（約6m）の津波が四～五回入ったなど安政地震津波のことが刻してある。

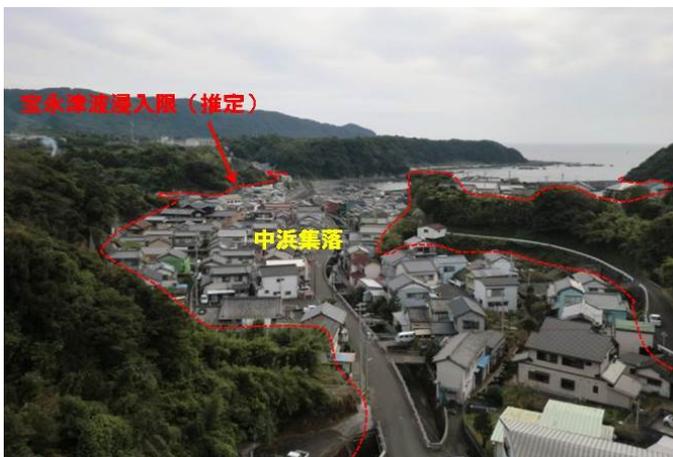
写真4 中浜集落の宝永津波推定浸水限を描いた写真

今村明恒は「高知県下に於ける津浪災害予防施設に就て、地震 第1輯10」の中で、谷陵記の「大浜・中浜、浦尻一亡所、潮は山まで。」の記述から浸水図を示し、中浜の宝永地震の津波浸入限を推定している。山側から中浜の集落を望んだ写真に、この宝永地震津波の浸水限を描いたものを写真4に示す。これら中浜の池家の墓所の津波碑、恵比寿神社の地震碑や研究者の調査結果から、中浜地区は、宝永地震直後は集落がなくなり人が住めなくなったことがわかる。参考までに中浜万次郎の生誕地に最近再興された生家の写真を写真5に示す。これらの中浜岬の地震津波碑や古文書「今昔大變記」は、防災風土資源といえる。

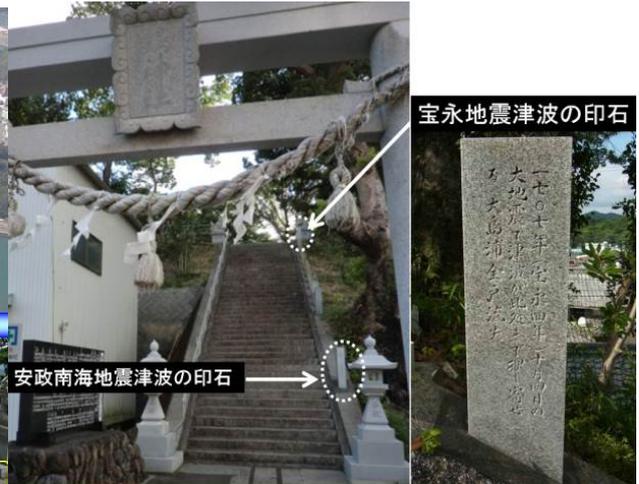
写真2 鵜神社階段の潮位印石（宿毛市大島）
(2013年撮影に上書き)

この2つの歴史地震の津波高を示す印石が、写真2のように神社の石段横に平成7年に建立されており、宝永津波の印石には、「宝永四年十月四日の大地震で津波が此处まで押し寄せる 大島浦全戸失」と刻字されている。これらの津波碑には犠牲者の供養はもちろん、単に津波の高さの脅威を示すにとどまらず、後世の人々に「二度とこのような悲惨なことが起きないことを願い、その対策を考へろ！」という警鐘と捉えなければならない。

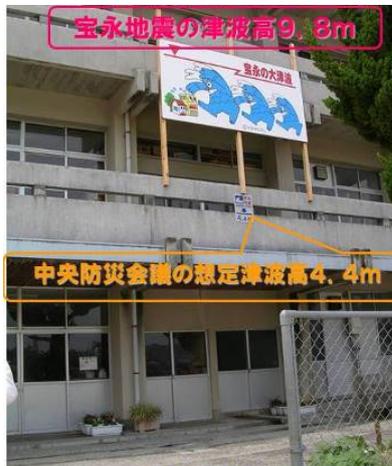
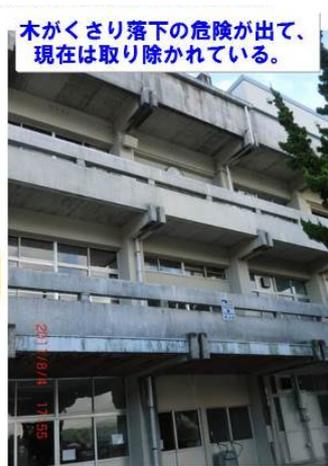
写真3 過去の災害情報活かした大島小学校舎（左は2006年撮影写真に上書き）

石碑は、文書に比べ多くの人目に付き、自分のまちの地震・津波の脅威を知り、その教訓から、それに備える対策を学ぶことができる地域の貴重な防災資源である。また現地の高知県宿毛市大島小学校舎（写真3の左写真）には、中央防災会議が、これまでに公表していた南海地震の津波予測高と宝永地震の津波高を併せて表示している。

残念ながら木で作っていたため木が腐り、現在は、表示看板は**写真 3** の右写真のように取り除かれている。津波高さの想定は、シミュレーションの計算条件の与え方で大きく変わるが、過去に起こった事実は変わらない。一つの想定だけにとらわれなくて、歴史災害の情報に向き合うことが大切である。過去の痕跡碑など四国に住まわった先人の重要な伝承情報を、行政が公表しているシミュレーションの想定と合わせて表示する取り組みは、過去の情報を生かす具体的な防災対策の取り組みといえる。
