## 6.4 被災要因

## 7. さぬき市門入ダム上流の河道閉塞型大規模土石流

## 8. 平成16年台風第16号によるライフラインの被害と対策

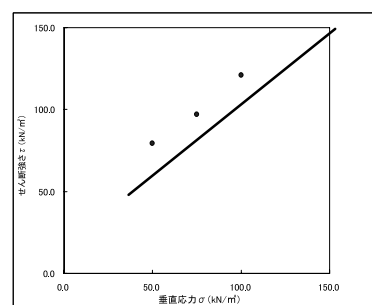
また、崩壊特性の調査として、すべり面の物性値と透水性を評価するために、攪乱試料（No.4）による一面せん断試験と透水試験を行った。すべり面の強度定数は、 $\phi d = 40^\circ$ 、 $Cd = 37\text{kN/m}^2$ 、透水係数は、 $2.8 \times 10^{-4}\text{cm/s}$ という結果を示した（図33）。すべり面の強度が大きく安定した地山で崩壊が発生していることから、豪雨による地下水位の急激な上昇に伴い、飽和状態となったまさ土層内部の土砂が浸透破壊したことによって崩壊に至ったと推測される。

図33 一面せん断試験結果  
(さぬき市大川町森行)

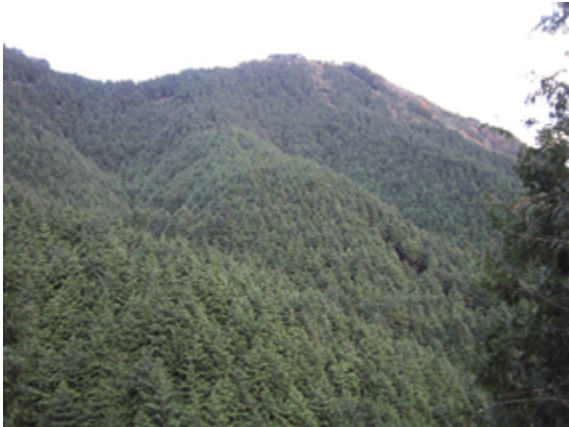
一方、生育良好なヒノキ林では、写真13に示すように、外部からは土壤浸食、土砂崩れの跡はほとんど確認できない。これらの生育良好なヒノキ林は間伐等の管理が行われており、写真14に示すように林床は植生で覆われており、傾斜角40°～45°という急斜面でも土壤浸食は発生していない。

**写真13 生育良好なヒノキ林**  
外見上、土壌浸食、土砂崩れがまったく見えない生育良好なヒノキ林(写真11の黄線区域)。

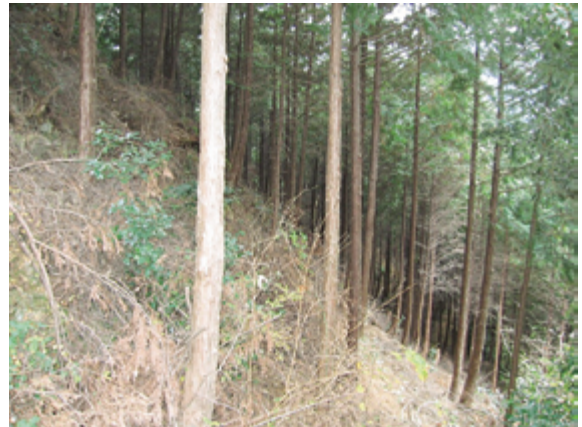
**写真14 生育良好なヒノキ林の林内**  
間伐が行われており、林床も植生で被覆されている。これだけの急勾配でも、土壌浸食はまったくない。

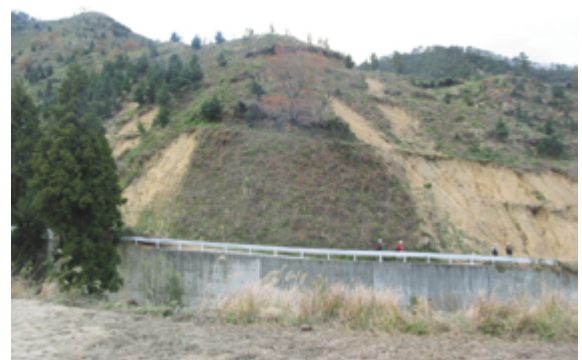
また、急勾配のり面で土壤浸食、土砂崩れが頻発している。とくに、ヘアピンカーブの両側面で土砂崩れを起している箇所が多い（写真16参照）。急勾配であり、土壤浸食を受けやすいこと、背後の森林からの雨水の地表流が尾根で振り分けられてのり面に集中することが原因と思われる。

**写真16 のり面における土壌浸食**  
急勾配長大のり面も土壌浸食の危険性が高い。とくにヘアピンカーブでは多発している。のり面緑化およびのり肩部の浸食防止措置をしっかりとっておく必要がある(写真11の赤線区域内)。

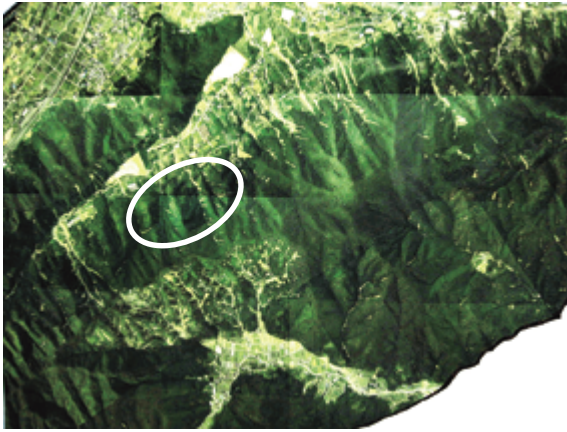
豊浜町の森林における土砂浸食、土砂崩れの発生状況もさぬき市とほぼ同様であり、写真17に示すように、被害の頻発している箇所とほとんど発生していない箇所がある。さぬき市の項でも述べたように谷筋の土砂流出は自然現象といった方がよい（写真18参照）。

写真17 豊浜町、大野原町森林部の空中写真調査は白線内の森林で行った。山腹斜面の土壌浸食はほとんど発生していないが、谷筋で土石流が発生している。(写真：四航コンサルタント提供)

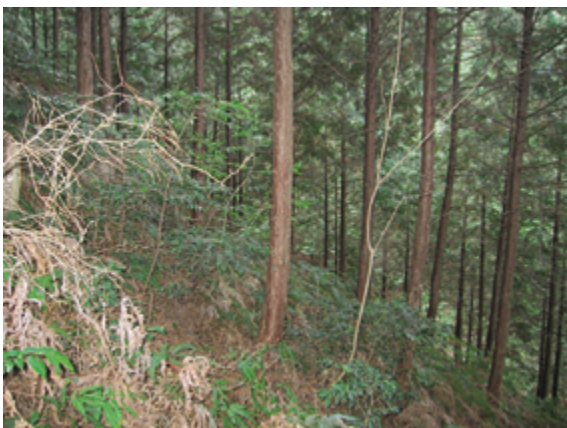
さぬき市の森林のケースと同様、間伐等の管理が適切に行われているヒノキ林では、急勾配斜面であっても土壤浸食は発生していない（写真21、22参照）。

写真21 生育良好なヒノキ林の林内①  
間伐、枝打ちなどの管理が行われているヒノキ林。低木及び林床林植生があり、土壌浸食はまったく発生していない。

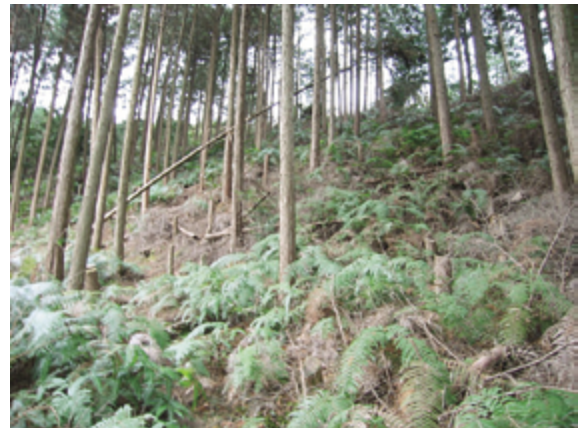
写真22 生育良好なヒノキ林の林内②  
間伐、枝打ちなどの管理が行われているヒノキ林。林床はシダで覆われている。写真21の箇所と同様、ここでも土壌浸食はまったく発生していない。

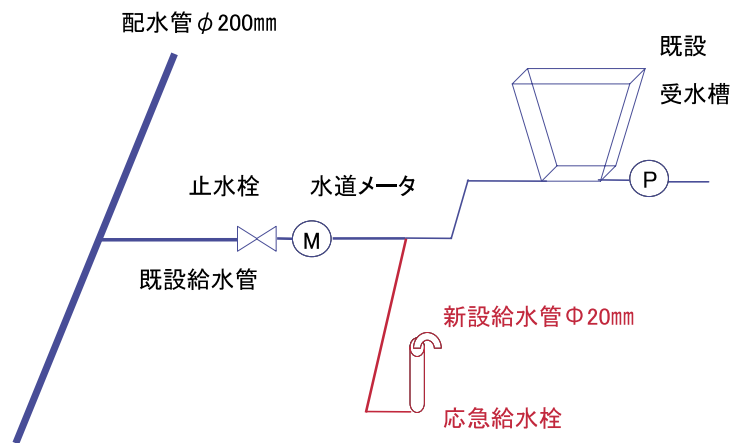
図5 応急給水栓設置工事例

先に述べたように、高潮による冠水に伴い、受水槽方式による給水装置は、電気・ポンプ計装の故障により断水した。特に地下に設置された受水槽は、受水槽内に塩水などが流入し、清掃しなければ使用できない状態になるなど、多くの被害を受けた。このため、次のような改善策を講じる必要があった。

- ・受水槽方式の給水装置には直圧部の使用可能な位置に応急給水栓を設置する（図5参照）。
- ・受水槽は地上に設置する。電気計装の設置高さは津波浸水ハザードマップなどを参考に決定する。
- ・地下に設置された既存受水槽については、給水装置を浸水しない地上式に改善する。

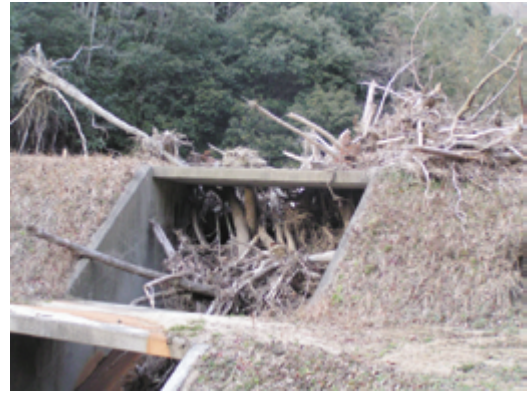
写真4 流木による洪水吐の閉塞

ため池本堤の決壊場所として、洪水吐周囲である事例が多く見られた。洪水吐の排水流量以上の流入水が集中した結果、あるいは、流木が洪水吐に詰まり排水能力を著しく低下させた結果、洪水吐の両脇から越水し、本堤の土砂を浸食して決壊に繋がった事例が多い。洪水吐の両脇の浸食防止策を検討する必要がある。

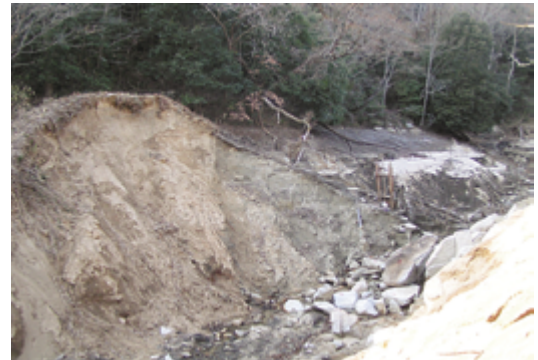
写真5 本堤決壊の事例

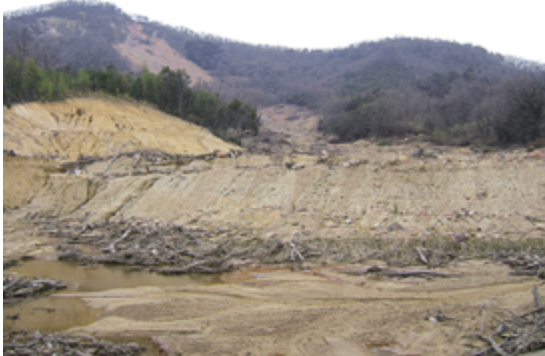
満濃町長尾の馬河池（堤高5.4m、貯水量2.2千 $\text{m}^3$ ）では台風23号により、流域に土石流が発生し、砂防堰堤の機能を発揮し、土石流を押しとどめた（写真6、7参照）。決壊しなかったのは平成14年にため池改修を終えていたためであると云われている。同じ、満濃町長尾の蘭東上池（堤高4.2m、貯水量1.8千 $\text{m}^3$ ）は未改修ため池であるが、流木・土石流を押しとどめた（写真8参照）。しかし、重ね池である蘭東下池（堤高4.7m、貯水量3.7千 $\text{m}^3$ ）はその余波で決壊した（写真9参照）。

写真6 馬河池上流域の崩壊

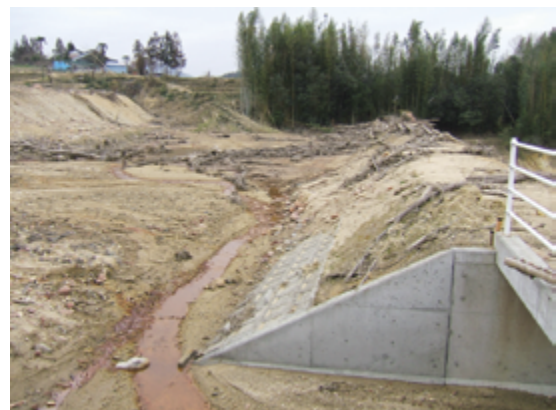
写真7 砂防堰堤の役割をした馬河池

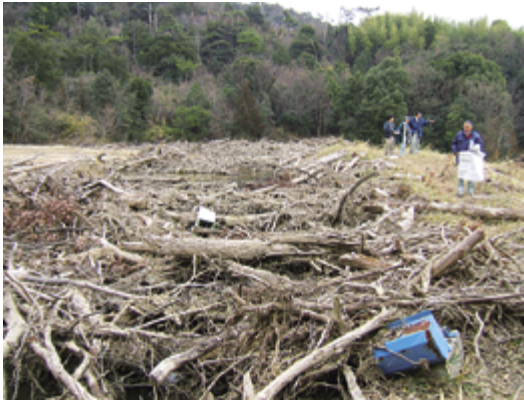
写真8 流木・土砂を止めた蘭東上池

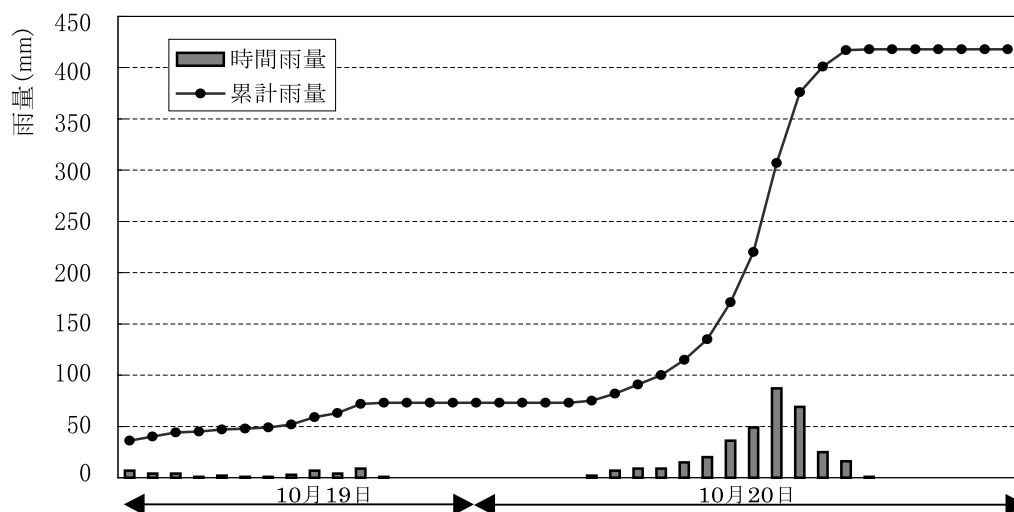
図8 台風23号による公淵地区における雨量

台風23号による高松市公淵地区（S池、H池に最も近傍の観測局）における雨量を図8に示す。こ

の台風では、とくに10月20日の13～14時において87mm/hrという時間雨量を記録しており、累計雨量は10月20日の午前8時より急激に上昇していることがわかる。

先述のように、本台風前の両ため池の貯水率が70%であったとすれば、S池、H池のような規模の大きいため池では概ね130mmの降雨を一時貯留できる。図8によれば、累計雨量が130mmに達するのは10月20日午前10時頃であり、記録的な時間雨量が発生した13～14時の段階においては、両ため池はすでに満水であったと推測され、ため池集水域からの流出成分は全く貯留されることなく、余水吐よりそのまま放流されたものと考えられる。

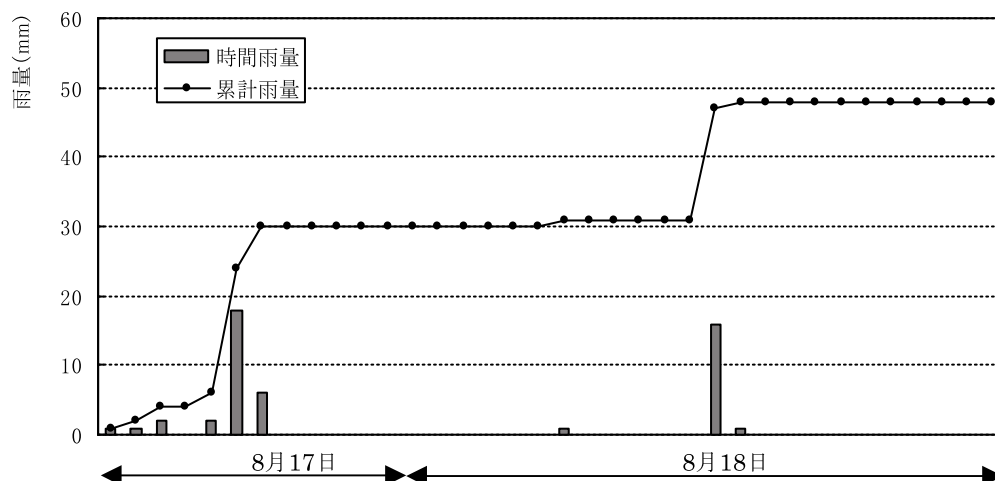
図9 台風15号による公淵地区における雨量

一方、台風15号による高松市公淵地区における雨量を図9に示す。この台風による累計雨量は48mmであり、8月17日午後5～6時に18mm/hr、18日正午～午後1時に16mm/hrを記録している程度であった。同様に、本台風前の両ため池の貯水率が70%であったとすれば、この一連の降雨はすべて一時貯留できたと考えられる。

このように、流出の一時的な貯留機能が現存のため池にあるとするならば、空き容量が満水になるまでの限られた時間内で発生した降雨に対してのみである。台風15号のような降雨パターンであれば、一時貯留が可能となったが、台風23号がもたらした降雨パターンの場合では、ピーク時の流出カットには寄与できていないことがわかる。したがって、現存のため池が河川の洪水軽減にどの程度

寄与するかについては、台風による降雨パターンに強く依存していると推察される。

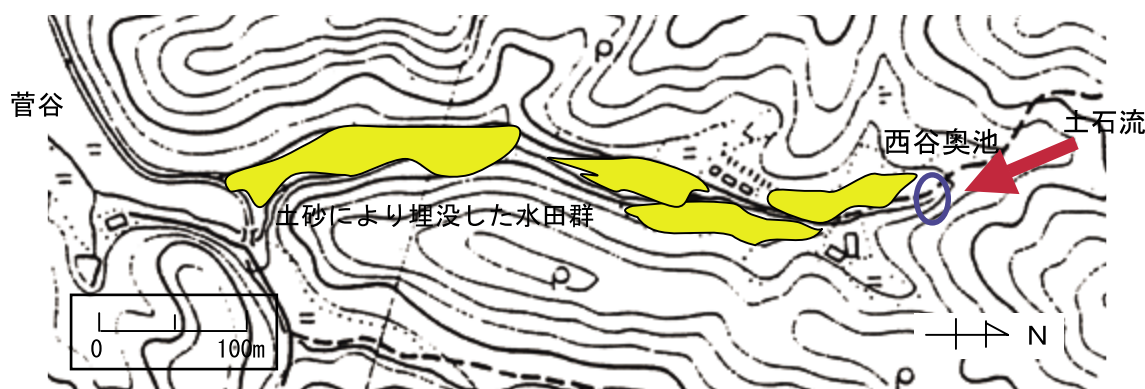
図11 菅谷地区上流の被災平面図

台風23号により被災した農地が放置される事例を紹介する。菅谷地区は、さぬき市長尾町の88番札所大窪寺の南側、峰を越えた南側に位置している。谷筋が細長く開け、耕作放棄田もない美しい田園景観がある。その谷筋を遡ると西谷奥池のある小さな枝谷がある。台風23号により西谷奥池上流の斜面が崩壊し、その土石流により、ため池は跡形もなく流され、枝谷の農地は土砂で埋没した（図11及び写真11参照）。その枝谷には2軒の農家があるが、高齢者世帯であるため、家の周囲の農地しか復旧しない。大部分はそのまま放置される。下流側に位置している菅谷は、上流の枝谷である西谷が耕作されていたからこそ美しい田園景観も保全されていたことが分かる（写真12参照）。西谷が放置されることによって下流側の災害が危惧される。台風災害が中山間地域荒廃化の引き金になりかねないのである。流出を抑制する手立てを早急に講じる必要がある。

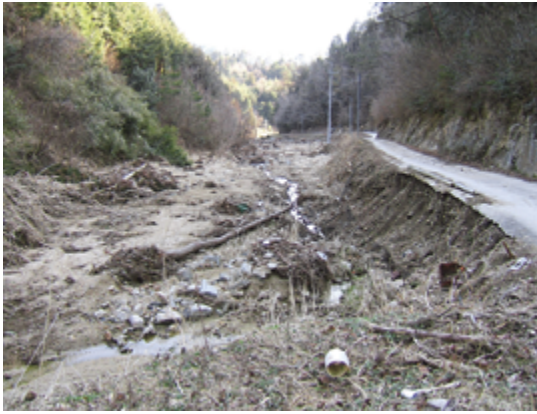
写真11 土砂により埋没した水田

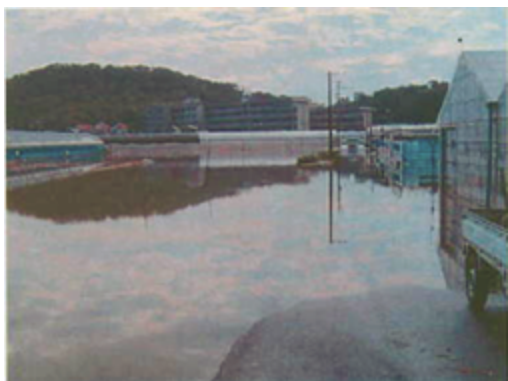
台風16号の被害の特徴は、主に瀬戸内海に面した市・町において、圃場への海水の流入にともなう土壤中の塩類濃度上昇による塩害であった。塩類濃度の上昇は土壤水分の浸透圧を高めて、野菜の養水分の吸収を阻害する。この時期には、秋・冬野菜の播種や圃場の植え付け準備などが行われているため、播種直後における金時ニンジン苗の生育などに大きな被害が認められた (写真1、2)。台風21号および23号は、それぞれ県西部および東部において激しい風雨をもたらし、浸水・冠水などによる野菜の茎葉損傷あるいは根の障害を引き起こして、中でもレタスやブロッコリー、キャベツ、ナバナなどの冬野菜の多くに著しい被害をもたらした (写真3、4)。これは、ブロッコリーやキャベツなどの根は多くの酸素を要求するが、浸水・冠水によって土壤中の酸素不足が発生し、根の呼吸障害があったものと考えられる。根の呼吸障害は水分や無機養分の吸収を抑制するため、台風通過後の高温・強日射条件により茎葉の萎れが助長され、その後の生育阻害と収量低下の原因になったものと考えられる。

写真1 海水の流入により水没したハウス（観音寺市、16号、県撮影）

平成16年に香川県の野菜生産に大きな被害をもたらしたのは海水の流入並びに大雨による浸水であった。これら甚大な台風被害に対する今後の対策として、まず農地およびその周辺の治水・排水対策がさらに必要であると思われる。また、台風の事前・事後対策については、香川県普及情報農業者ネットワーク (アグリネット : <http://www.ei-net.ne.jp/menu/kagawaall/openmenu/>) から情報発

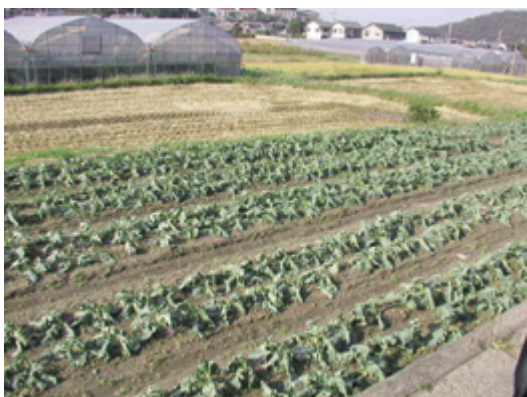
写真3 冠水した後、萎れているブロッコリー（多度津町、23号）

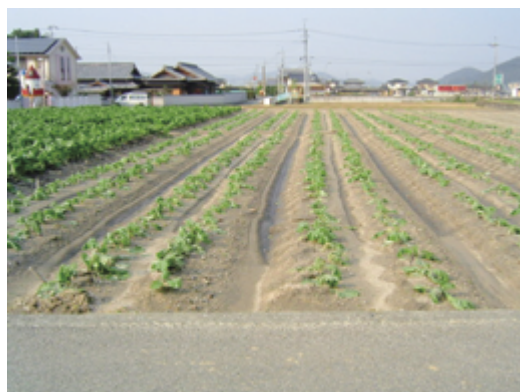
写真4 冠水した後、萎れているナバナ（さぬき市、23号）

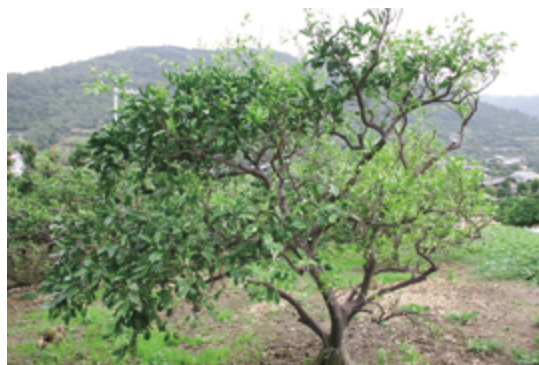
写真6 潮風害による落葉とそれに伴う新葉の発生(仁尾町)

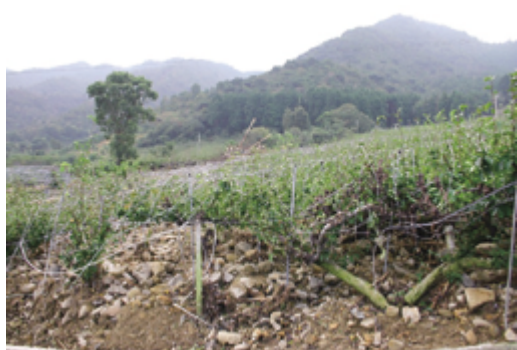
平成16年の度重なる台風の襲来により、県内の果樹作物における被害は、延べ面積3,426ha、総額4億7千万円にも及んだ。被害は主要な果樹作目全般にわたり、落果、枝葉や果実の損傷、潮風害、塩水害など作物への直接的被害に加え、園地への土砂の流入や表土の流亡など農地の損失、またビニールハウスや棚など栽培施設の損壊など広範に及んだ。特に県西部のナシ主産地では土石流により棚の崩壊と樹体の流失が発生し、甚大な被害がもたらされた。ここでは、一連の台風被害の状況を取りまとめるとともに、果樹作物の特性からみた被害の把握とその対策について述べる。

写真7 ナシ園内への土石流の流入(豊浜町)

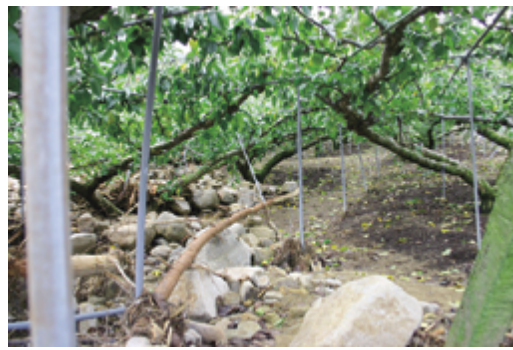
写真8 土石流によるナシ栽培棚の損壊(豊浜町)

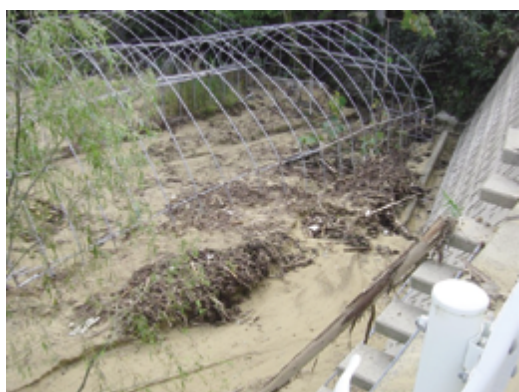
香川県に来襲した9個の台風により250億円を超える農林水産被害があり、そのうち農水産施設被害額は155億円程度にのぼり（農地・ため池等の被害を含む）、河川の氾濫やがけ崩れ等による農地の流失が相次いだ。園芸施設被害については、平成16年11月4日現在で2億8千万円を超える甚大なものとなった。通常ハウス等の園芸施設被害は強風害によるものがほとんどであるのに対し、台風15号や21号の際に豊浜町周辺で発生した果樹棚倒壊の原因となった土石流による被害も顕著であったことは今回の施設被害の大きな特徴である。このような樹体および果樹栽培施設の埋没という被害形態は、復旧に長期間を要し、しかも膨大な経費が必要となるため、農業経営の存続自体が危ぶまれる（写真15、16）。

写真15 パイプハウスの埋没（大野原町）

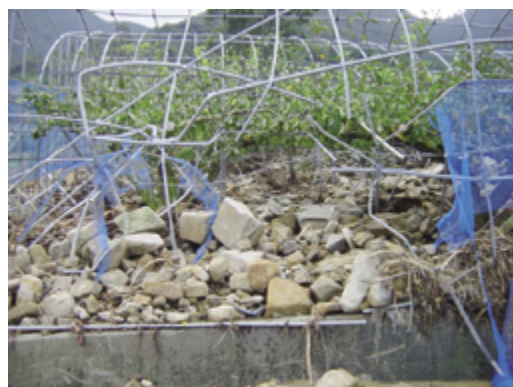
写真16 果樹棚の崩壊・埋没（豊浜町）
