## 2016 年熊本地震災害調査速報

長谷川修一・山中 稔・野々村敦子（香川大学工学部）

### 1. 調査の概要

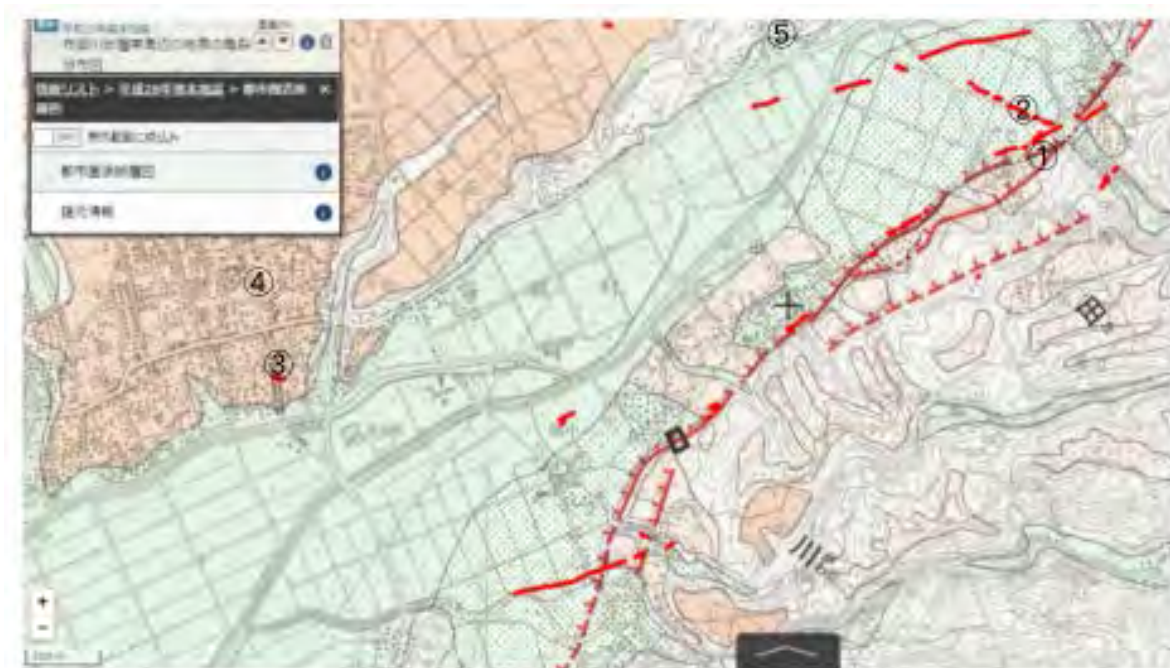
図 3.1 国土知地理院による布田川断層帯周辺の地表亀裂分布図 (益城町付近) に加筆

益城町下陳地区では布田川断層に沿って，右横ずれを示す地表地震断層が約 500m に渡り確認された (図 3.1)。水田の右横ずれ変位は約 0.5m で，北側が隆起していた (①地図：図 3.2)。ま道路とその延長部の住宅が断層変位による被害を受けていた (①地図：図 3.3)

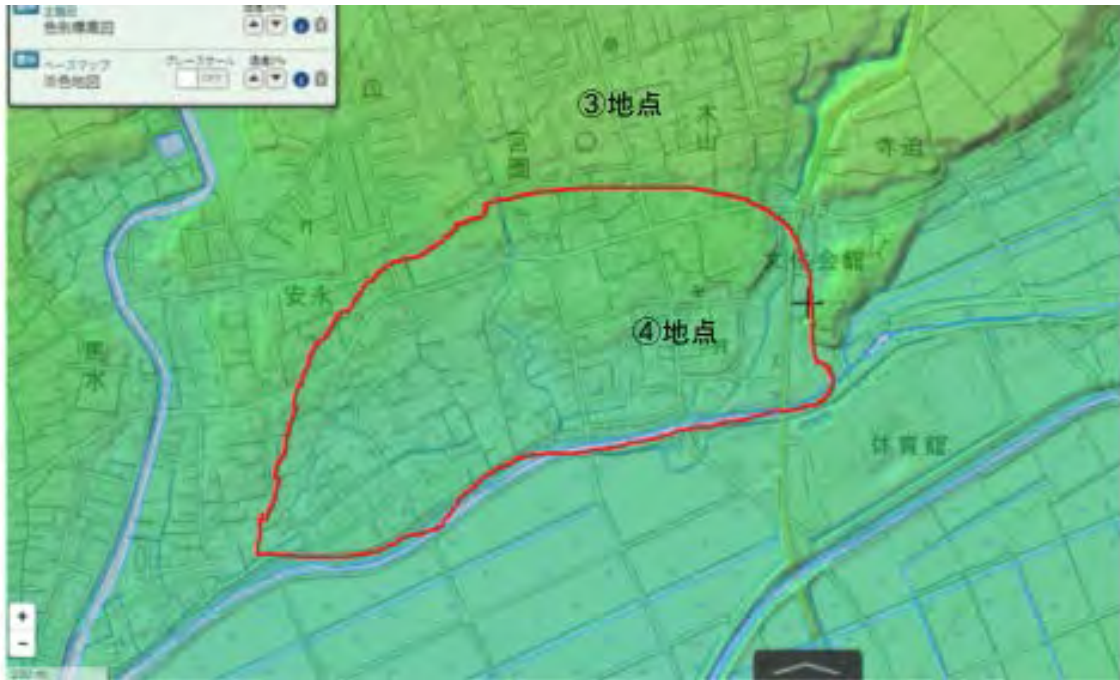
図 3.5 益城町木山地区の地形（国土地理院色別標高図に加筆）

木山地区は、阿蘇4火砕流台地の南端部に位置し、益城町役場のある北側の高台（③地点）とその南の緩斜面部（④地点）からなる（図 3.5）。益城町役場は本庁舎に亀裂が入って立ち入りが禁止されていたが、周辺では住宅の全壊は少なかった。

今後の詳細調査が必要だが、当地区の住宅被害は震度 7 の地震動を 2 回受けただけでなく、地すべり的な地盤の滑動による影響を強く受けていると推定される。木山より東側では、阿蘇4火砕流台地の南縁は木山川によって侵食された段丘崖が残っているが、木山地区周辺では、段丘崖が崩れた崩壊土砂による緩斜面となっている（図 3.5）。住宅被害が顕著な地区は、この崩壊土砂を基礎地盤としており、地震動によって滑動が発生したことが、擁壁と住宅倒壊の一因になった可能性がある。

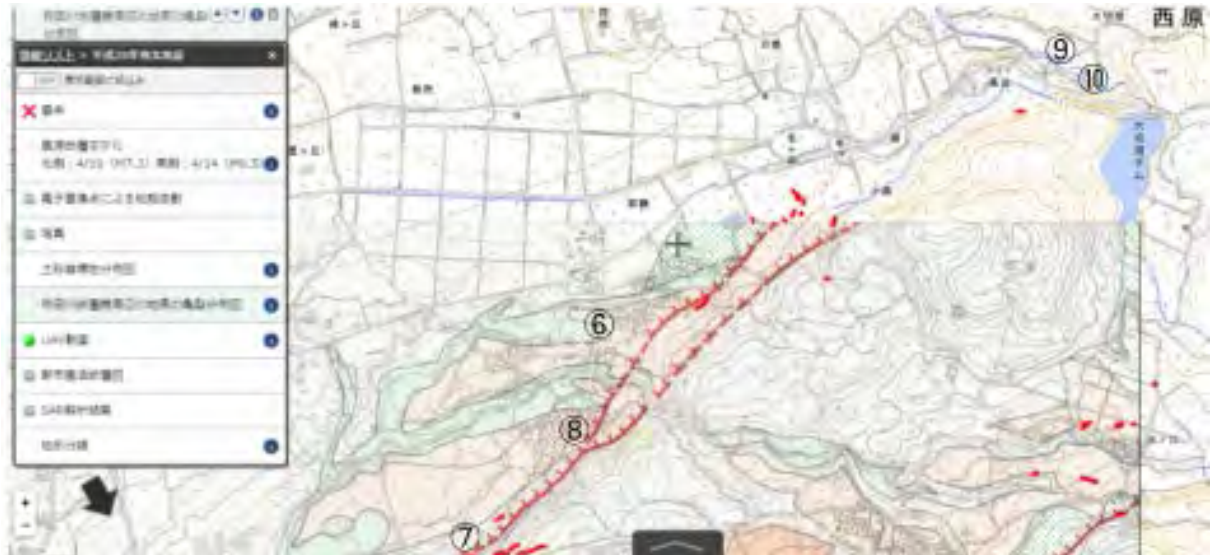
図 3.9 国土地理院による布田川断層帯周辺の地表亀裂分布図 (西原村付近) に加筆

西原村布田地区は、布田川断層帯に近接しているが、明瞭な地震断層は確認できなかった。ただ、西原村役場の南約 300m の県道 8 号の路面には、(⑥地点) 約 0.1m の右横ずれ変位が認められるが、連続性がなく、地表地震断層とは認められない。また、⑦地点においても道路の地割れがあるが、重力性と思われる。布田地区では、家屋の被害は顕著である (図 3.11)。

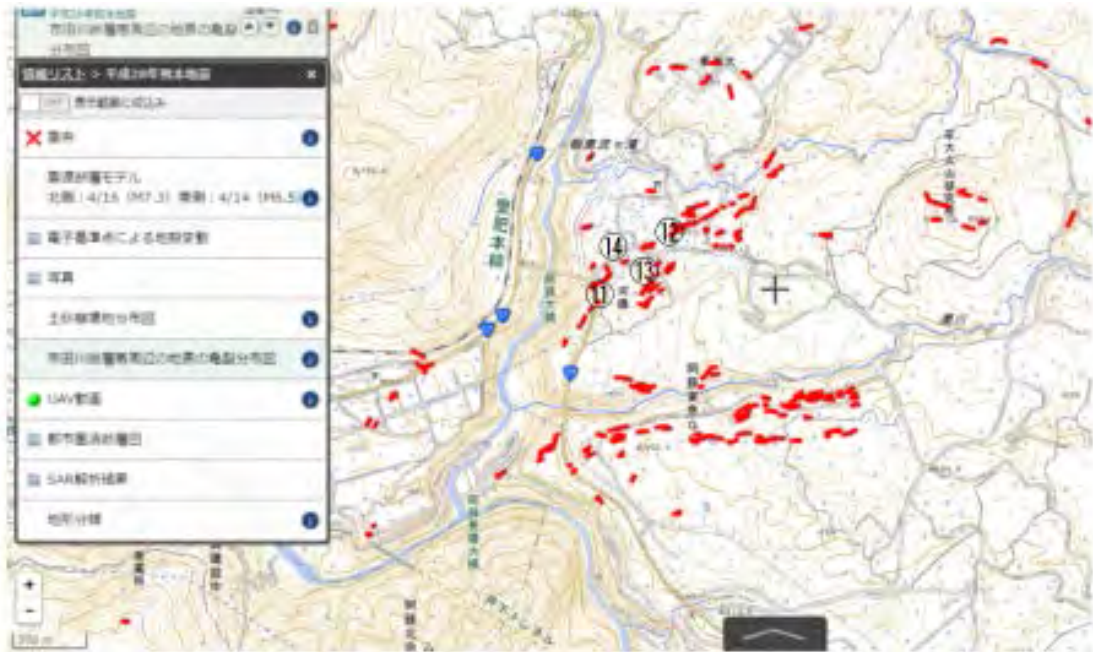
図 3.14 国土地理院による布田川断層帯周辺の地表亀裂分布図（南阿蘇村付近）に加筆

南阿蘇村黒川地区では、国土地理院により地表の亀裂分布図が公開されており、阿蘇大橋左岸付近から長陽西小学校跡地にかけて、 $N60^{\circ}E$  の方向に、右横ずれ地表断層が約 700m にわたり、分布している。地震断層の直上および周辺部では、家屋の倒壊が顕著である。東海大学農学部が学生が犠牲になったアパートは断層から約 200m 北側の盛土上に建てられ、1 階が潰れていた。

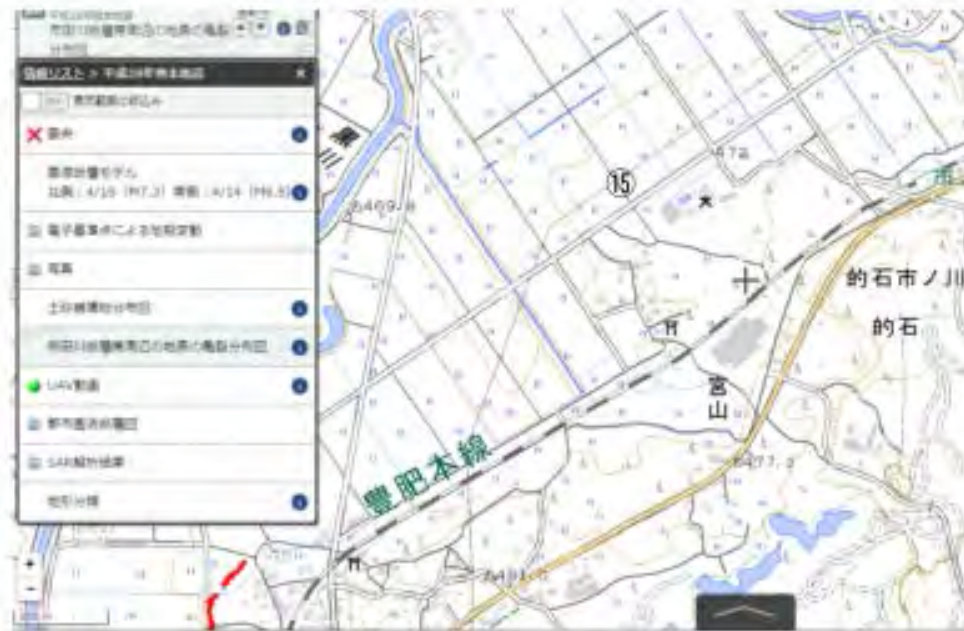
図 3.18 阿蘇カルデラ内の陥没地形（国土地理院地理院地図に加筆）

阿蘇市市ノ川駅西方の水田と道路が陥没しており、地表地震断層の可能性が指摘されているが、旧河道を埋め立てた地盤が陥没した可能性も指摘されている（図 3.18 の⑮地点）。当地点の地下には余震分布がないため、後者の可能性が高いと思われる。

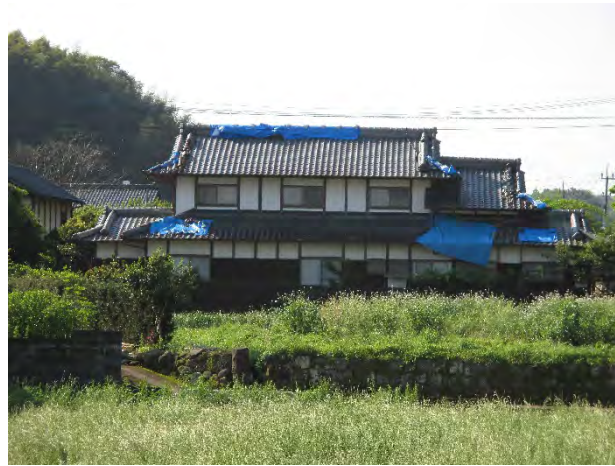
屋根を覆うブルーシートは、菊池市赤星以南で確認された。菊池市赤星は地表地震断層から約17km 離れている。これに対して、地表地震断層の延長部の大分県由布市でもブルーシートが確認された。防災科学技術研究所の強震動観測によると、湯布院観測点における本震の最大加速度は 723gal，計測震度は 6.0 を記録している（表 2.1）。これは、横ずれ断層の破壊方向に強い地震動が伝播したことを示している。

図 3.20 屋根を覆うブルーシートの北限（菊池市赤星）

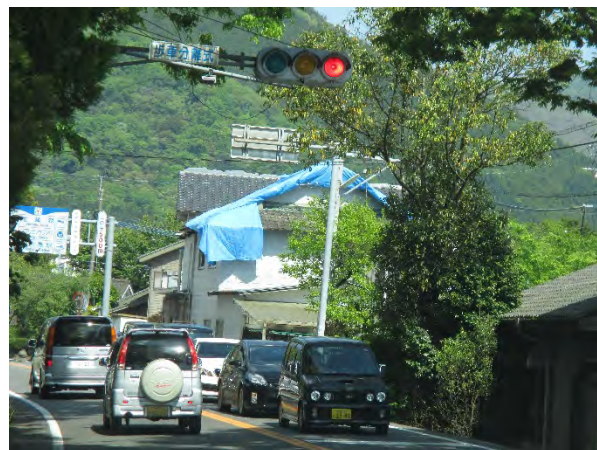
図 3.21 屋根を覆うブルーシート（由布市）

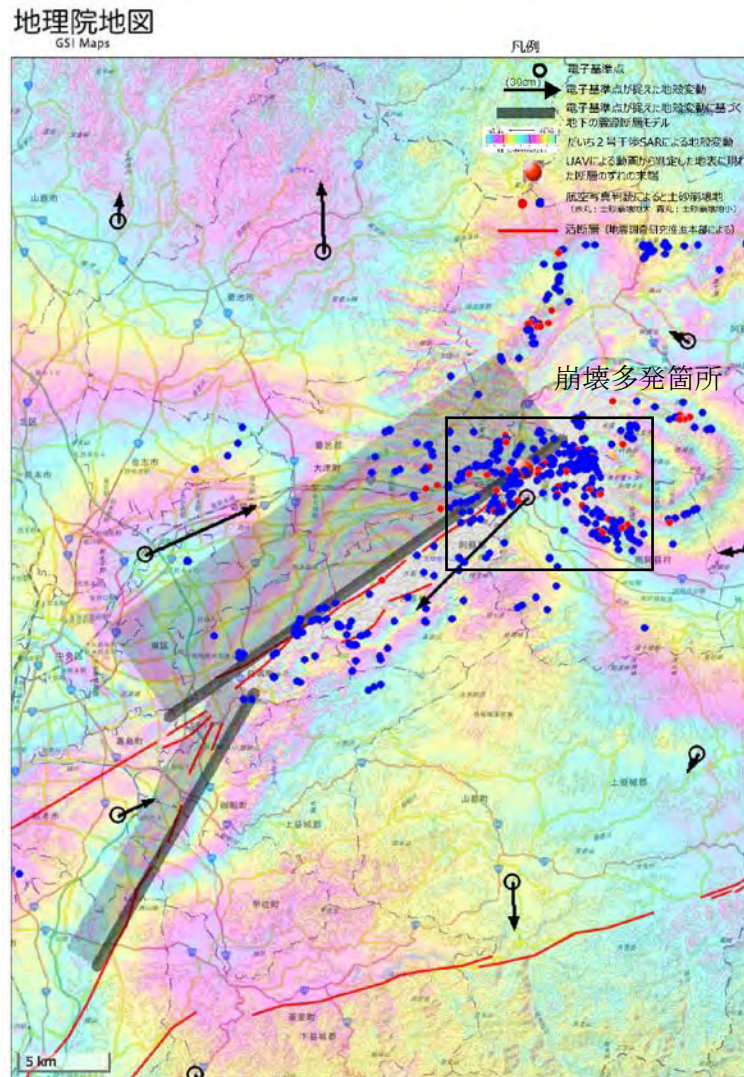
南阿蘇村および黒川沿い立野地区では、地表に現れた断層のずれの末端部周辺で特に斜面崩壊が多発している（図 5-1）（国土地理院 web サイト<sup>1)</sup>）。

図 5-1 斜面崩壊箇所と地殻変動との関係 (国土地理院 web サイト)

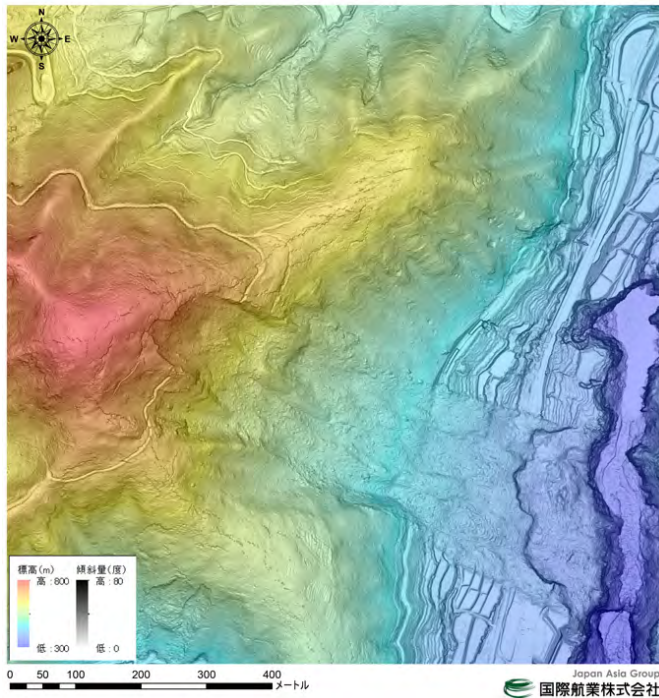
図 5-5 ELSAMAP 阿蘇大橋（国際航業株式会社 web サイト，取得日 2016 年 4 月 17 日）<sup>4)</sup>

- ・ 崩壊直後に取得された航空レーザ測量データの可視化マップから，斜面上部で崩壊し，斜面中腹，斜面末端部付近と数度にわたり崩壊を繰り返したことが読み取れる（図 5-5）。
- ・ 堆積域付近に明瞭な滑落崖が見える（図 5-4（右上，左下），図 5-5）。この崖は崩落した橋台背後の崖と連続している（図 5-4（右上））。
- ・ 右岸側橋台の周辺は，もと水田であった（Google Earth 2014 年 12 月 19 日の画像参照，図 5-6）。
- ・ 橋台よりも下流側が橋側に落ち込んでいることから（図 5-4 左下），橋台周辺の斜面が崩落したことが推察される。
- ・ 左岸側上流から見ると，橋台は道路とは接合していないことが確認された（図 5-4 右下）。

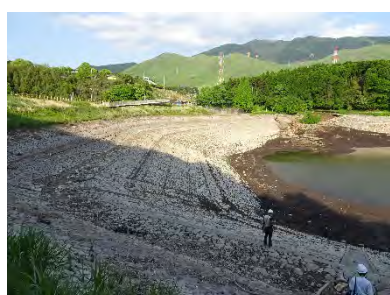
図 6.2 に、大切畑ダムの被災状況を示す。大切畑ダムの水位は、緊急放水により低下していた。表のり面の堤体の状況は、遠景では大きな被害は生じていないものの、近くによると、コンクリート枠が圧縮力によって圧潰していたり、洪水吐が傾くなどの被害が生じていた。堤体天端はブルーシートがかけられ、堤体に生じているであろうクラックの状態は調査することができなかった。ただし、堤体天端に生じた段差や道路部との境界に生じたクラックの大きさから判断すると、大きなクラックが堤体に生じたであろうことは類推できた。

(a) 堤体（表のり面）の状況

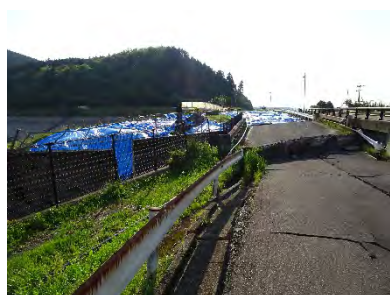
(d) 堤体天端に生じた段差

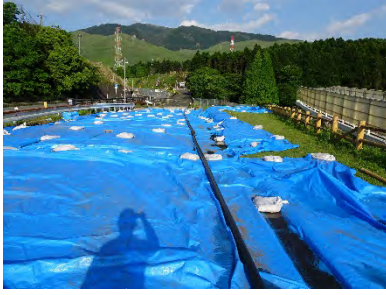
(e) 堤体クラックを覆うシート

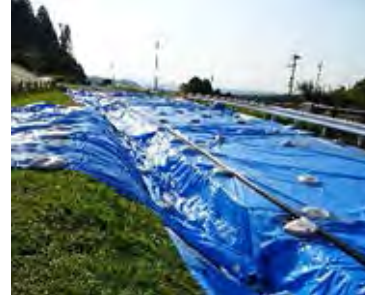
(f) 道路との境に生じたクラック

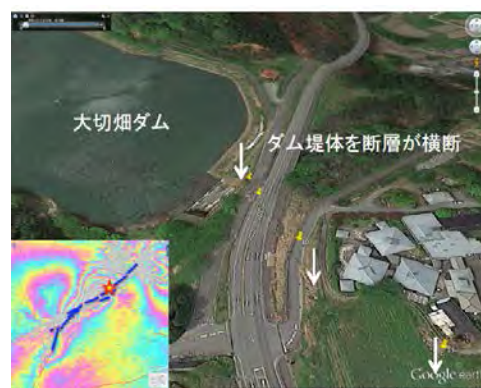
図 6.3 堤体と断層との関係

吉見による被害調査では、図 6.3 に示すように、大切畑ダム堤体を横断するように断層が走っていると報告されている。我々が調査した日（4 月 29 日）には既に堤体被害箇所ブルーシートがかぶさっており、クラックの状態や変位量を得ることができなかった。

大切畑ダムは、断層の近傍に位置することから、地震発生時には極めて大きな震動が堤体に作用したものと考えられる。

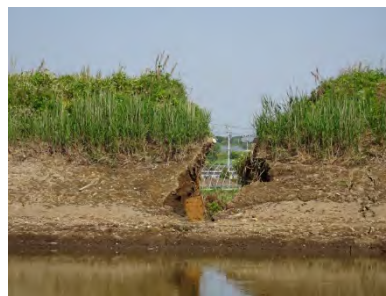
図 6.4 に、決壊した下小森ため池の被災状況を示す。決壊部は V 字型に大きくクラックが生じ、下流農地には水が流入していた。堤体には決壊部の付近にも堤体を横断するクラックが多く入っていた。堤体決壊部の土質を観察したところ、火山灰質土で築造されており、スコップが簡単に入るほど緩い状態であった。このことから、密度および強度が低いことが予想できた。決壊のメカニズムとしては、地表地震活断層に近いことから大きな地震動で堤体が揺らされた結果、堤体土の強度が低いことから堤体を横断するクラックが生じ、そのクラックから漏水し始め、堤体を下部から水流により浸食が生じて、決壊に至ったものと考えられる。

(b) 決壊部の正面写真

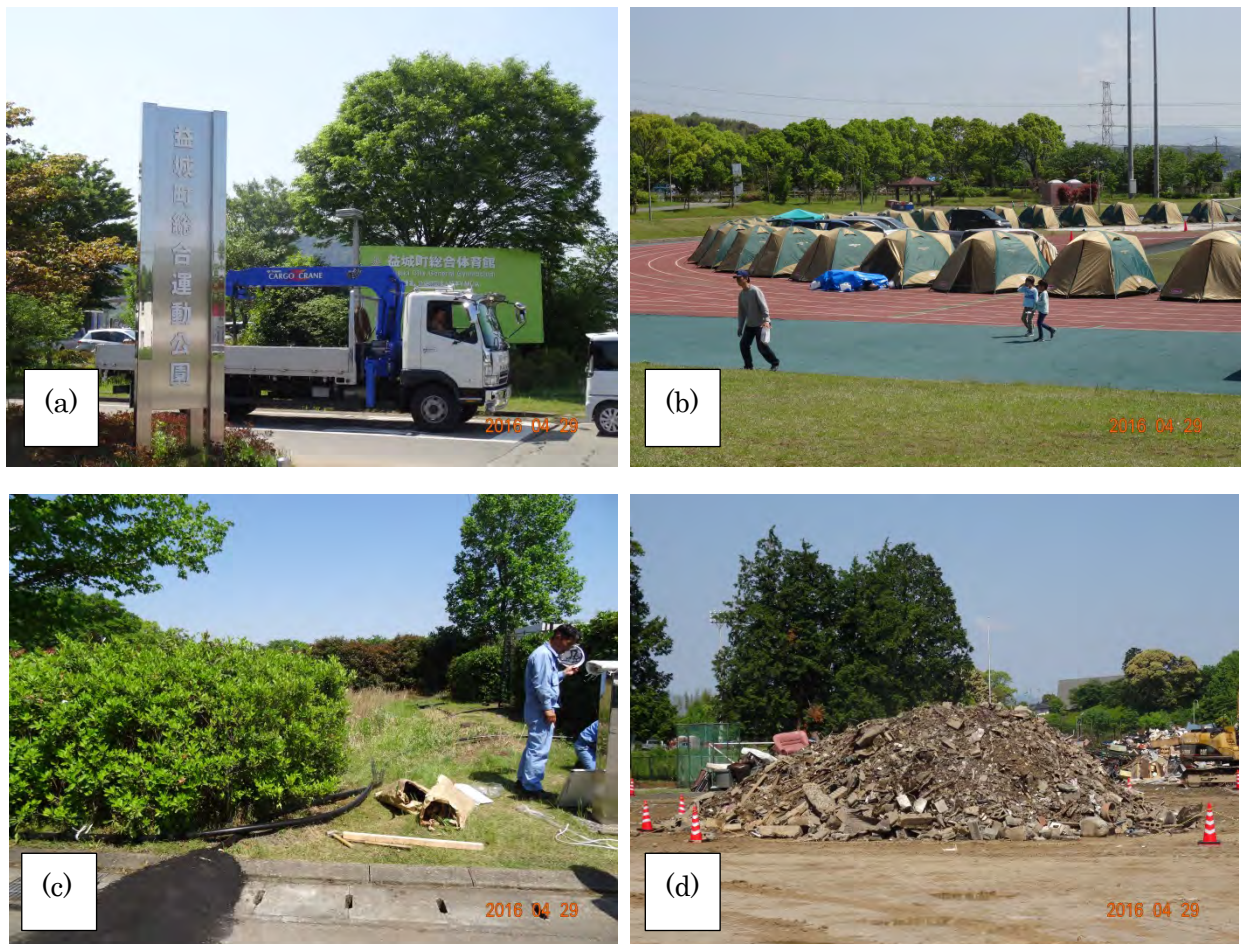
益城町において被災された方々が避難所として利用しておられる施設を3カ所視察した。益城町立総合体育館（図 8-1a）は町の防災計画では2000人の収容を見込んでいたが（産経ニュース 2016年5月3日）、メインの施設が被災して使えないことから、ロビーや階段、駐車場などで避難生活を送っておられた。陸上競技場には多数のテントが設置されていた（図 8-1b）。敷地内では応急的な送水管で配水が行われており（図 8-1c）、平常通りの水の使用が出来ない状況であった。隣接する益城町中央小学校跡地が災害ごみの仮置き場になっている（図 8-1d）。今後、本格的に災害ゴミが搬入されると避難所の環境が悪化することが懸念される。

図 8-1 益城町立総合体育館(a)入口，(b)陸上競技場に設置されたテント (c)仮設の送水管  
(d)隣接する益城町立中央小学校跡地の災害ゴミ仮置き場

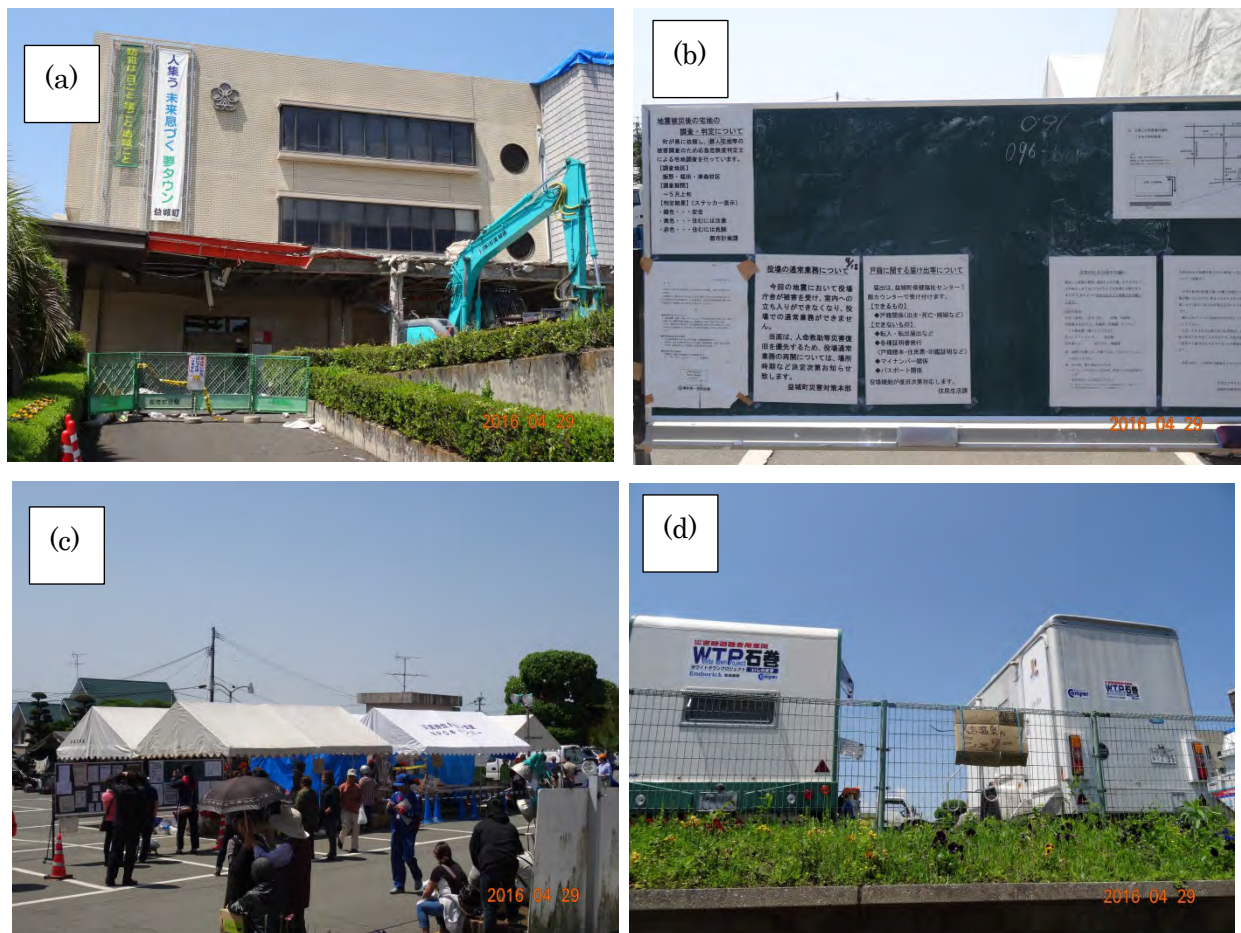
益城町庁舎は被災し、敷地内には立ち入り禁止になっていた（図 8-2a）。生活関連情報などは駐車場に設置された掲示板に掲載されていた（図 8-2b）。掲示板には、断水状況のお知らせ、町立保育所及び幼稚園の開園予定、などが掲載されていた。また、駐車場で炊き出しおよび食糧の配布が行われていた。駐車場にはその他にも、シャワーのサービスや石巻と書かれた避難者用の車両があった。

図 8-2 益城町役場(a)庁舎, (b)掲示板, (c)災害時炊き出し支援のテント, (d)避難者用車両
