2016 年熊本地震災害調査速報

長谷川修一・山中 稔・野々村敦子（香川大学工学部）

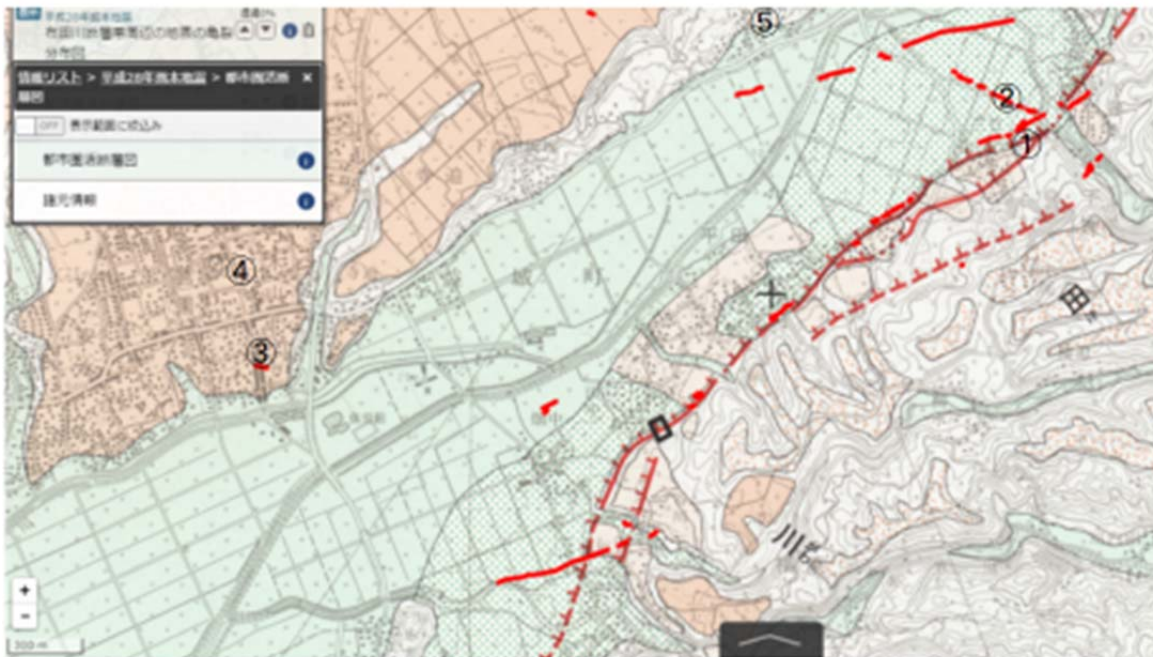
図 3.1 国土知地理院による布田川断層帯周辺の地表亀裂分布図 (益城町付近) に加筆

益城町下陳地区では布田川断層に沿って，右横ずれを示す地表地震断層が約 500m に渡り確認された (図 3.1)。水田の右横ずれ変位は約 0.5m で，北側が隆起していた (①地区：図 3.2)。ま道路とその延長部の住宅が断層変位による被害を受けていた (①地区：図 3.3)

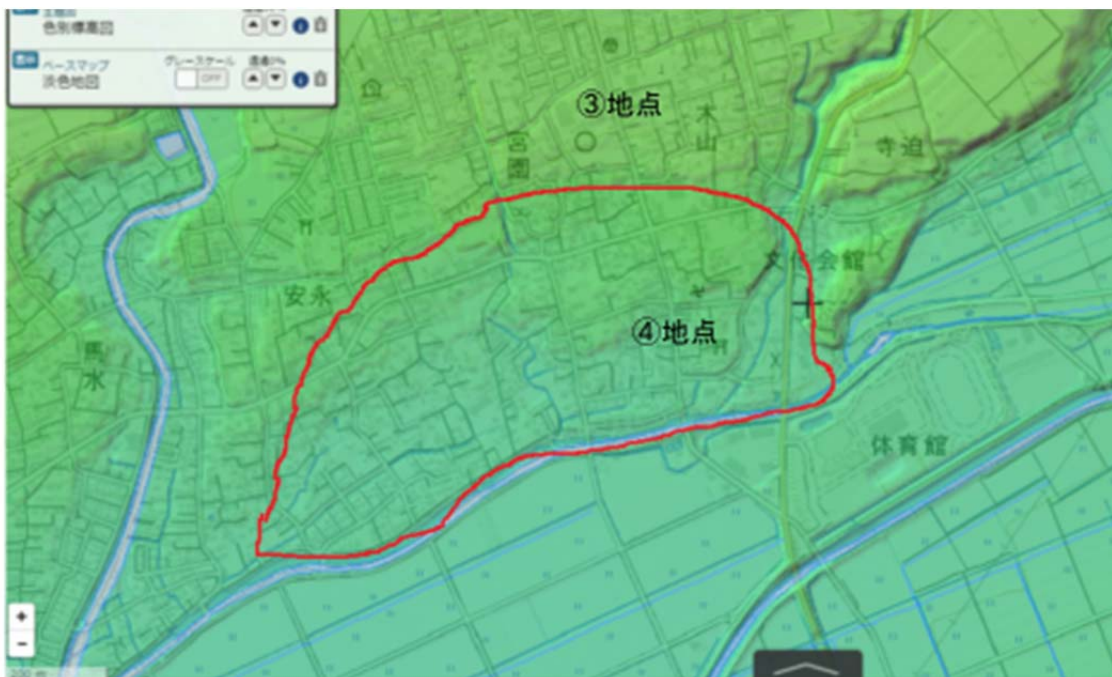
図 3.5 益城町木山地区の地形（国土地理院色別標高図に加筆）

木山地区は、阿蘇4火砕流台地の南端部に位置し、益城町役場のある北側の高台（③地点）とその南の緩斜面部（④地点）からなる（図 3.5）。益城町役場は本庁舎に亀裂が入って立ち入りが禁止されていたが、周辺では住宅の全壊は少なかった。

これに対して、県道 28 号より南側の緩斜面では、道路に地割れが発達し、家屋の倒壊、石積み擁壁の崩壊が顕著であった。当地区では、一部に右横ずれを示す地割れがあったが、そのほとんどは斜面下方への移動をしめす重力性の開口地割れで、斜面下方に地盤が滑動したことを示唆している（図 3.6）。また、耐震性の低いとされる古い家屋だけでなく、最近建築されたと思われる建物にも倒壊が認められる（図 3.7）。

今後の詳細調査が必要だが、当地区の住宅被害は震度 7 の地震動を 2 回受けただけでなく、地すべり的な地盤の滑動による影響を強く受けていると推定される。木山より東側では、阿蘇 4 火砕流台地の南縁は木山川によって侵食された段丘崖が残っているが、木山地区周辺では、段丘崖が崩れた崩壊土砂による緩斜面となっている（図 3.5）。住宅被害が顕著な地区は、この崩壊土砂を基礎地盤としており、地震動によって滑動が発生したことが、擁壁と住宅倒壊の一因になった可能性がある。

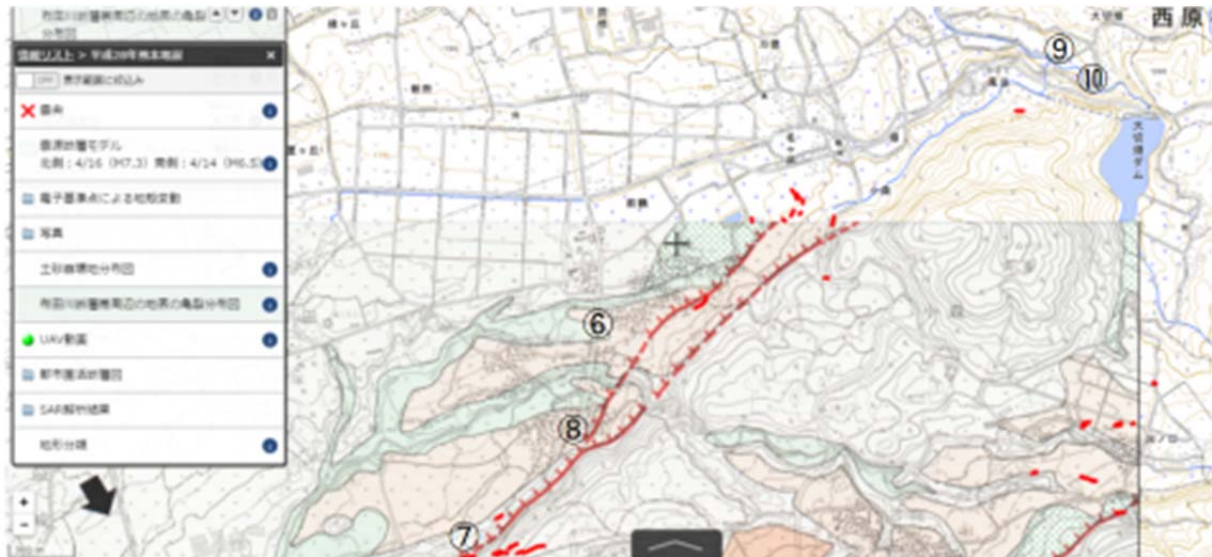
図 3.9 国土地理院による布田川断層帯周辺の地表亀裂分布図 (西原村付近) に加筆

西原村布田地区は、布田川断層帯に近接しているが、明瞭な地震断層は確認できなかった。ただ、西原村役場の南約 300m の県道 8 号の路面には、(⑥地点) 約 0.1m の右横ずれ変位が認められるが、連続性がなく、地表地震断層とは認められない。また、⑦地点においても道路の地割れがあるが、重力性と思われる。布田地区では、家屋の被害は顕著である (図 3.11)。

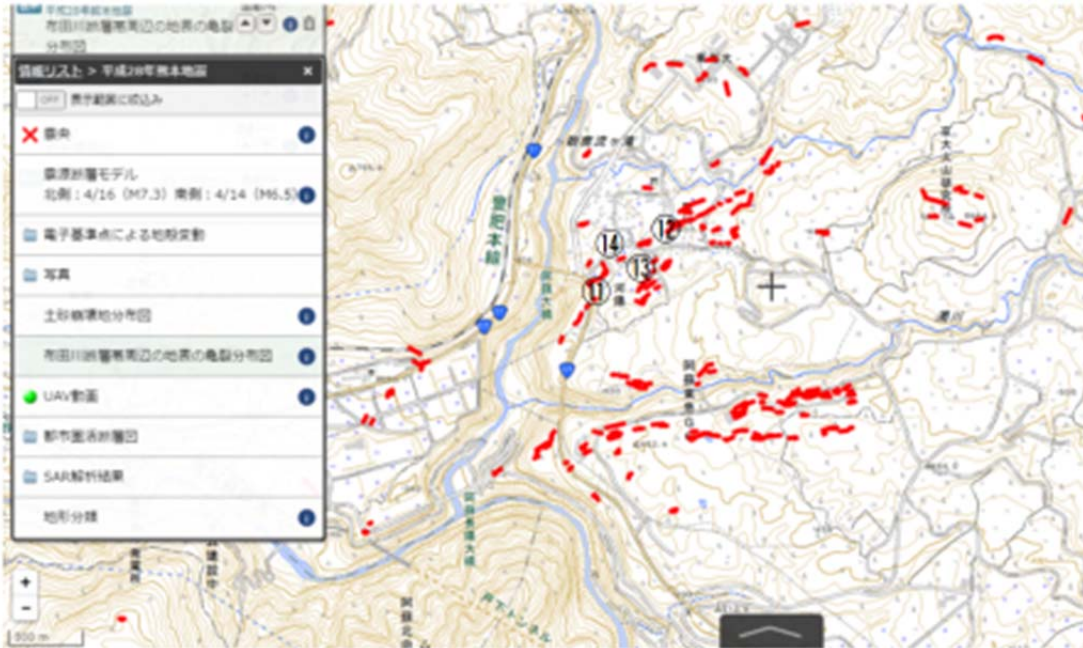
図 3.14 国土地理院による布田川断層帯周辺の地表亀裂分布図（南阿蘇村付近）に加筆

南阿蘇村黒川地区では、国土地理院により地表の亀裂分布図が公開されており、阿蘇大橋左岸付近から長陽西小学校跡地にかけて、 $N60^{\circ} E$ の方向に、右横ずれ地表断層が約 700m にわたり、分布している。地震断層の直上および周辺部では、家屋の倒壊が顕著である。東海大学農学部の学生が犠牲になったアパートは断層から約 200m 北側の盛土上に建てられ、1階が潰れていた。

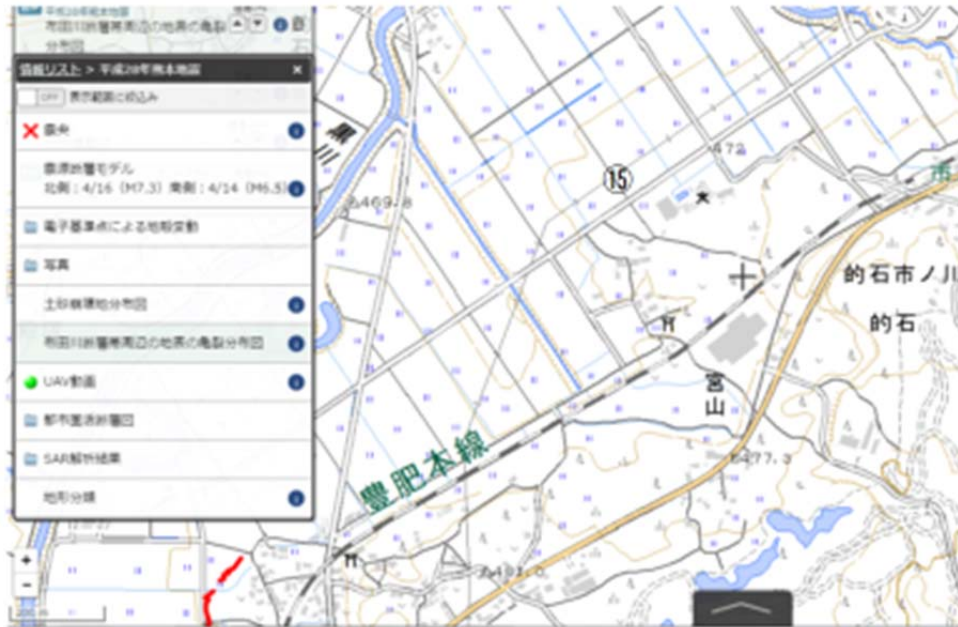
図 3.18 阿蘇カルデラ内の陥没地形（国土地理院地理院地図に加筆）

阿蘇市市ノ川駅西方の水田と道路が陥没しており、地表地震断層の可能性が指摘されているが、旧河道を埋め立てた地盤が陥没した可能性も指摘されている（図 3.18 の⑮地点）。当地点の地下には余震分布がないため、後者の可能性が高いと思われる。

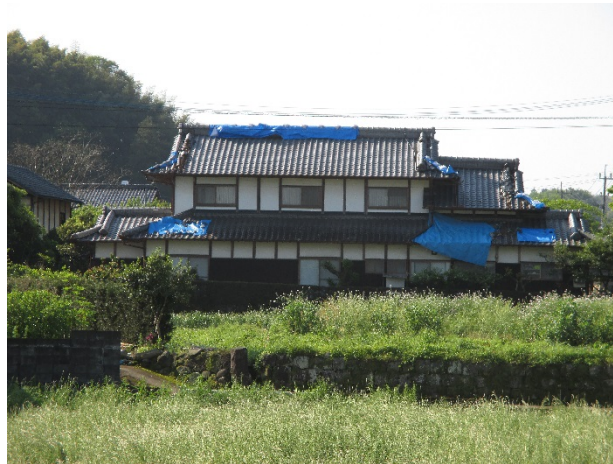
屋根を覆うブルーシートは、菊池市赤星以南で確認された。菊池市赤星は地表地震断層から約17km 離れている。これに対して、地表地震断層の延長部の大分県由布市でもブルーシートが確認された。防災科学技術研究所の強震動観測によると、湯布院観測点における本震の最大加速度は723gal、計測震度は6.0を記録している（表2.1）。これは、横ずれ断層の破壊方向に強い地震動が伝播したことを示している。

図 3.20 屋根を覆うブルーシートの北限（菊池市赤星）

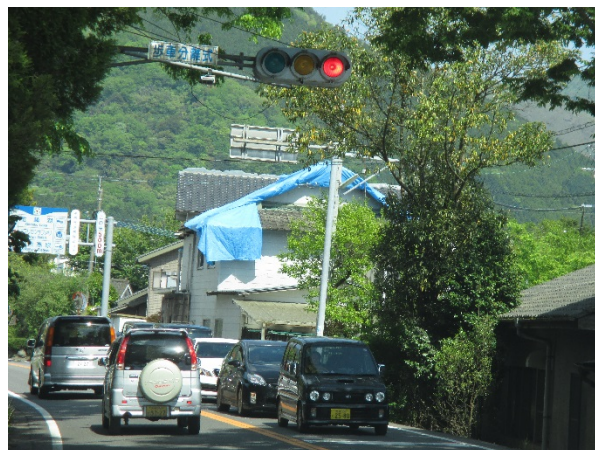
図 3.21 屋根を覆うブルーシート（由布市）

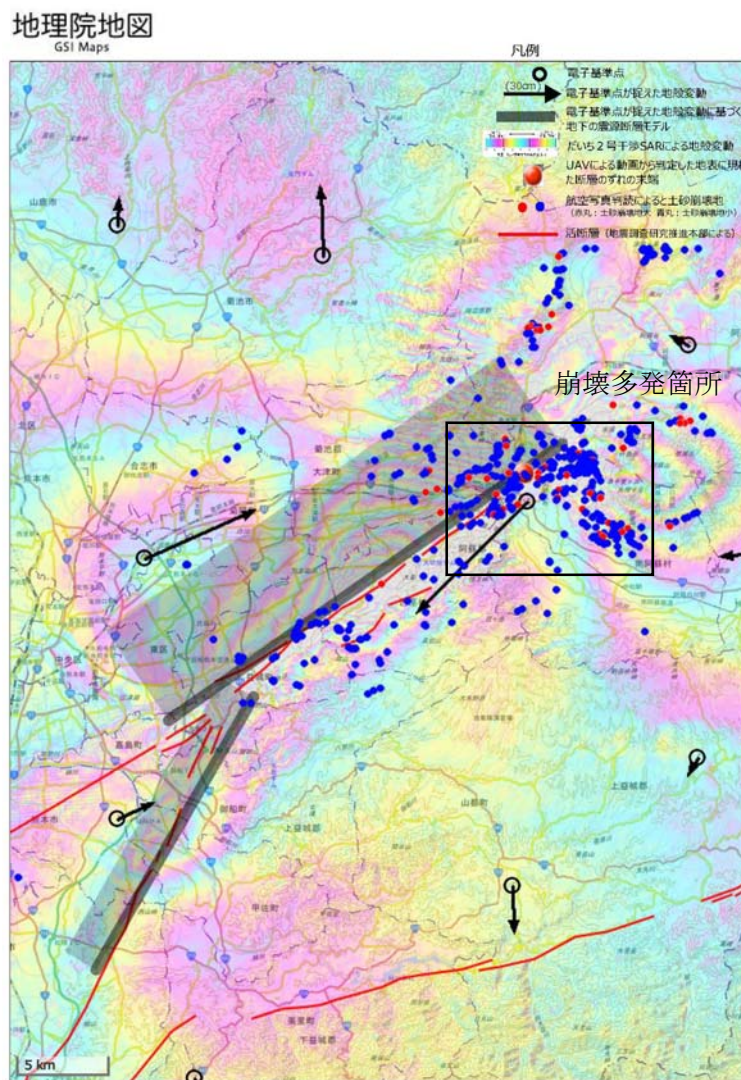
南阿蘇村および黒川沿い立野地区では、地表に現れた断層のずれの末端部周辺で特に斜面崩壊が多発している（図 5-1）（国土地理院 web サイト¹⁾）。

図 5-1 斜面崩壊箇所と地殻変動との関係 (国土地理院 web サイト)

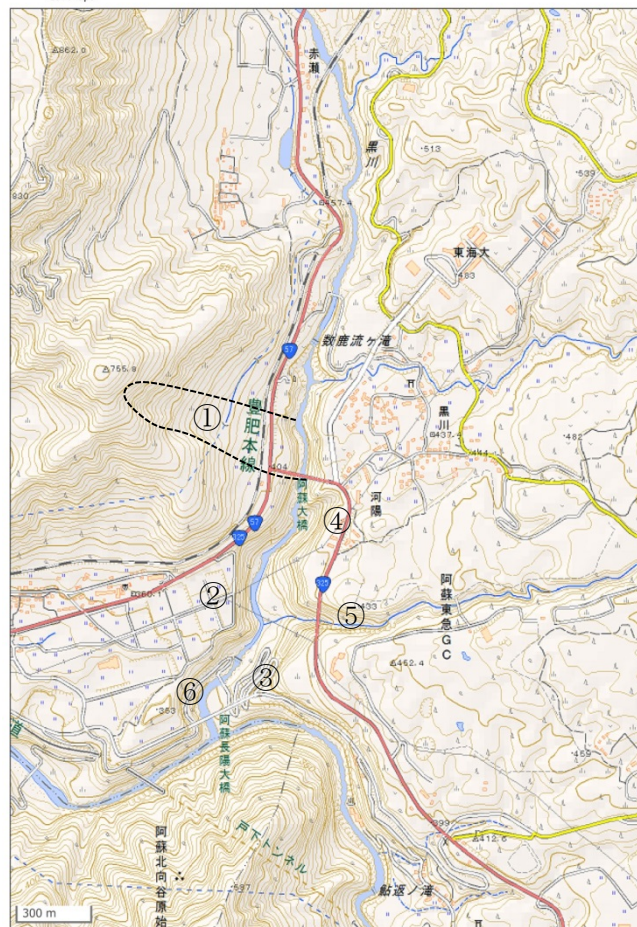
図 5-3 立野地区における調査地点³⁾

黒川沿いの河岸段丘では広範囲にわたり段丘崖で斜面崩壊発生していた。地点②（図 5-3）では鉄橋の脚部付近まで崩落した（図 5-7 右）。川沿いの道路は変状し，段丘崖の植生は川側に傾斜していることから，緩んだブロックが崩れずに残っていることが推察される。また，河岸段丘面上の水田には円弧状のクラックが形成された（図 5-7 右）。クラックが形成されている斜面も緩んでいると考えられることから，崩壊にまでは至っていない斜面でも，今後の地震および集中豪雨の際に崩壊する危険性がある。

このように，崩壊には至っていないがクラックがあり緩んでいると考えられる箇所は他にも多数見られる（図 5-3③，④）。地点③では川に沿った崖が崩壊し，九十九折の道路が流失した（図 5-8）。崖周辺の Google earth 画像（2016 年 4 月 16 日撮影）を確認したところ，滑落崖上部の緩

斜面にクラックが確認される。地点④（図 5-3）では、コンビニエンスストア背後の崖が崩壊した。コンビニエンスストアの駐車場にも多数のクラックが確認された（図 5-9）。このように、崩壊地の近くでクラックが入っている箇所では、今後の地震や大雨で崩壊する可能性があることを考慮して、今後の復旧を計画する必要がある。

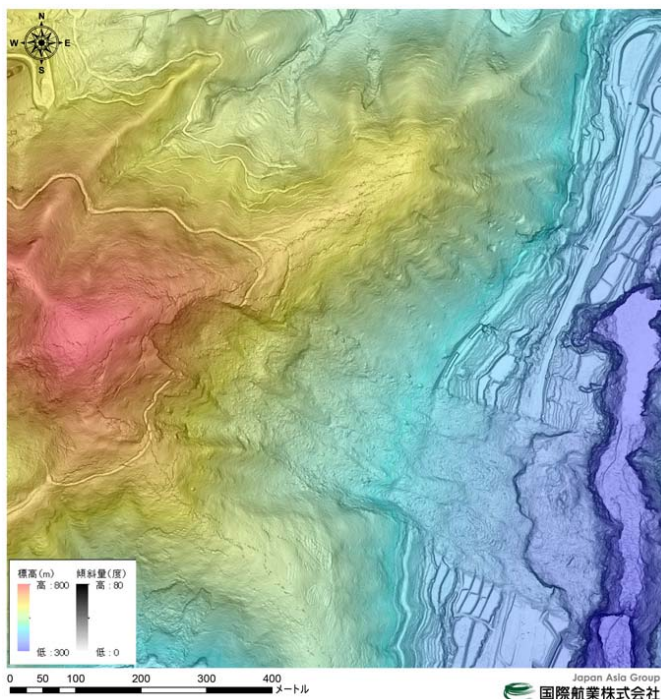
図 5-5 ELSAMAP 阿蘇大橋（国際航業株式会社 web サイト，取得日 2016 年 4 月 17 日）⁴⁾

- ・ 崩壊直後に取得された航空レーザ測量データの可視化マップから，斜面上部で崩壊し，斜面中腹，斜面末端部付近と数度にわたり崩壊を繰り返したことが読み取れる（図 5-5）。
- ・ 堆積域付近に明瞭な滑落崖が見える（図 5-4（右上，左下），図 5-5）。この崖は崩落した橋台背後の崖と連続している（図 5-4（右上））。
- ・ 右岸側橋台の周辺は，もと水田であった（Google Earth 2014 年 12 月 19 日の画像参照，図 5-6）。
- ・ 橋台よりも下流側が橋側に落ち込んでいることから（図 5-4 左下），橋台周辺の斜面が崩落したことが推察される。
- ・ 左岸側上流から見ると，橋台は道路とは接合していないことが確認された（図 5-4 右下）。

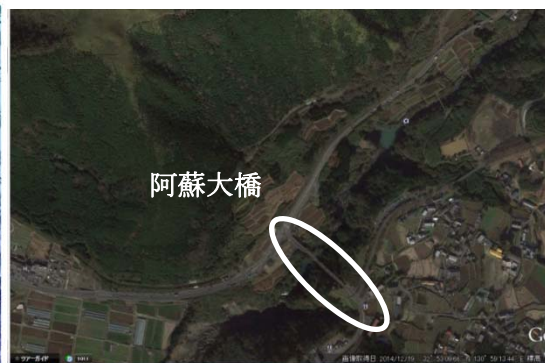
図 5-6 Google earth 画像（取得日 2014 年 12 月 19 日）⁵⁾

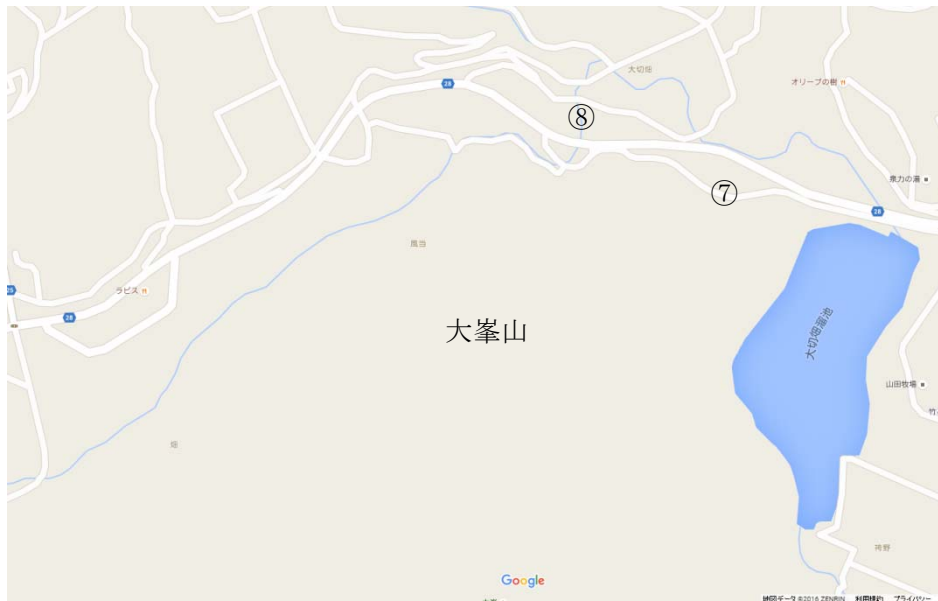
図 5-12 西原村調査地点 (Google Map) ⑥)

西原村は家屋倒壊の被害が大きかった地域の一つである。大切畑ダム西部の大峯山北斜面（図 5-12 地点⑦）でも大規模な崩壊が発生していた（図 5-13 の上段写真）。ここは山側の旧道の崩壊地を迂回するように大切畑大橋（県道 28 号）が建設されていた（図 5-13 の左下）。山地斜面に建設された旧道は崩壊によって寸断したが（図 5-13 の右上）、高架橋は、一部橋台付近で沈下した箇所はあったが（図 5-13 の右下）、崩壊の影響の直撃をさげ、落橋を免れていた。

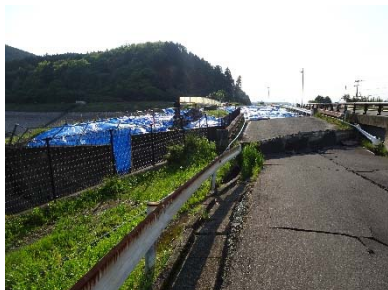
(d) 堤体天端に生じた段差

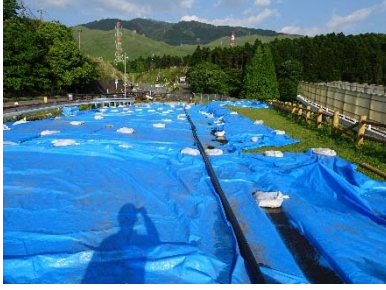
(e) 堤体クラックを覆うシート

吉見による被害調査では、図 6.3 に示すように、大切畑ダム堤体を横断するように断層が走っていると報告されている。我々が調査した日（4 月 29 日）には既に堤体被害箇所ブルーシートがかぶさっており、クラックの状態や変位量を得ることができなかった。

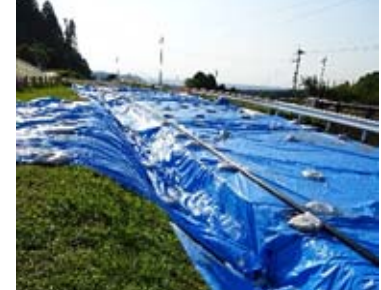
(f) 道路との境に生じたクラック

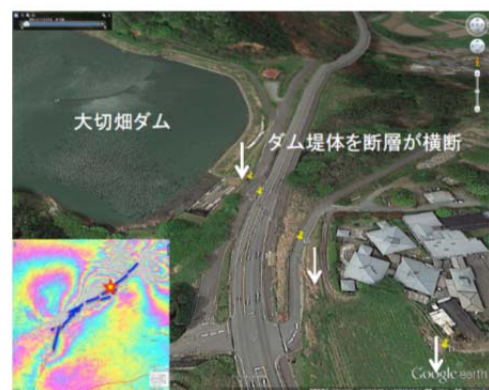
大切畑ダムは、断層の近傍に位置することから、地震発生時には極めて大きな震動が堤体に作用したものと考えられる。

図 6.3 堤体と断層との関係

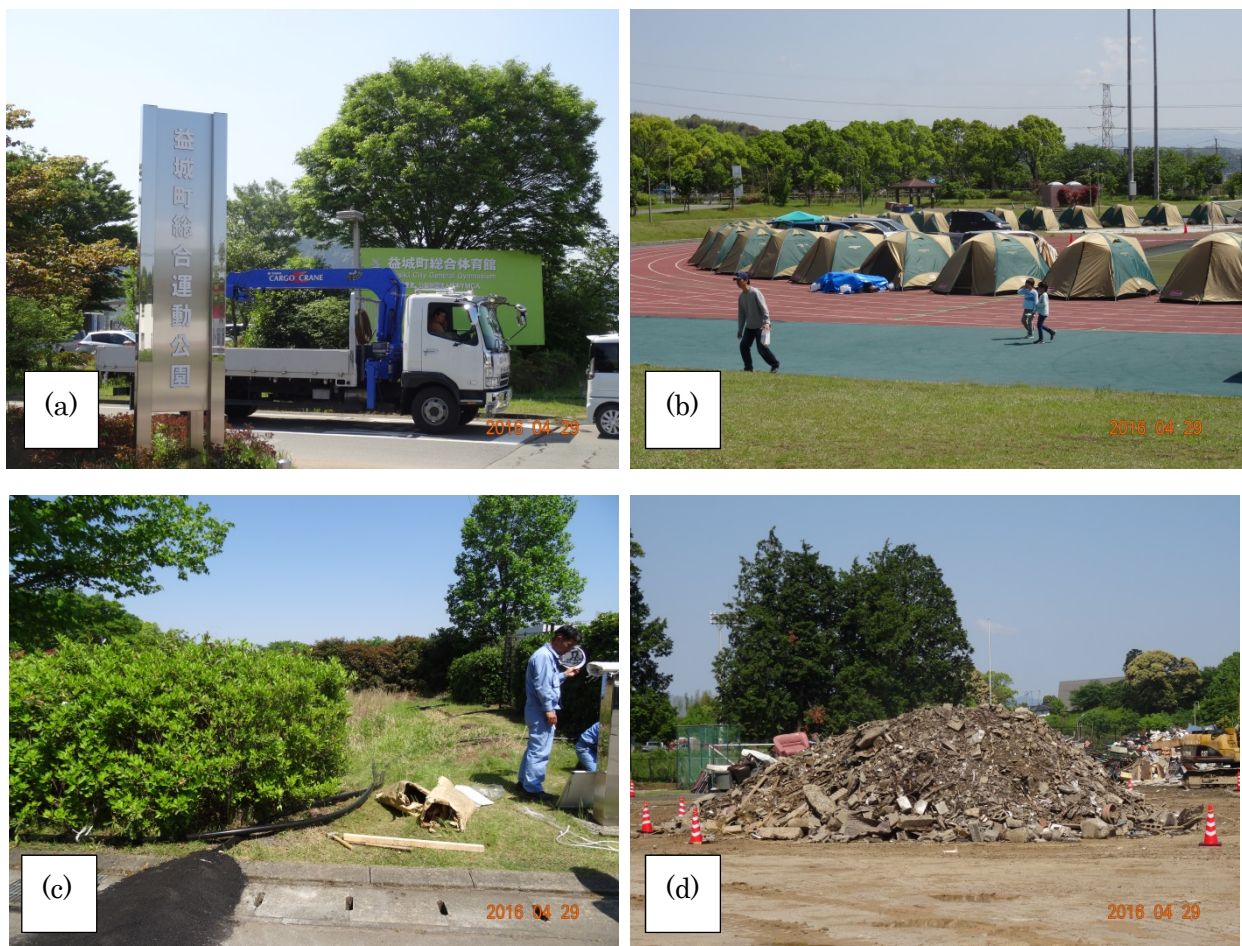
益城町において被災された方々が避難所として利用しておられる施設を3カ所視察した。益城町立総合体育館（図 8-1a）は町の防災計画では2000人の収容を見込んでいたが（産経ニュース 2016年5月3日）、メインの施設が被災して使えないことから、ロビーや階段、駐車場などで避難生活を送っておられた。陸上競技場には多数のテントが設置されていた（図 8-1b）。敷地内では応急的な送水管で配水が行われており（図 8-1c）、平常通りの水の使用が出来ない状況であった。隣接する益城町中央小学校跡地が災害ごみの仮置き場になっている（図 8-1d）。今後、本格的に災害ゴミが搬入されると避難所の環境が悪化することが懸念される。

図 8-1 益城町立総合体育館(a)入口，(b)陸上競技場に設置されたテント (c)仮設の送水管 (d)隣接する益城町立中央小学校跡地の災害ゴミ仮置き場

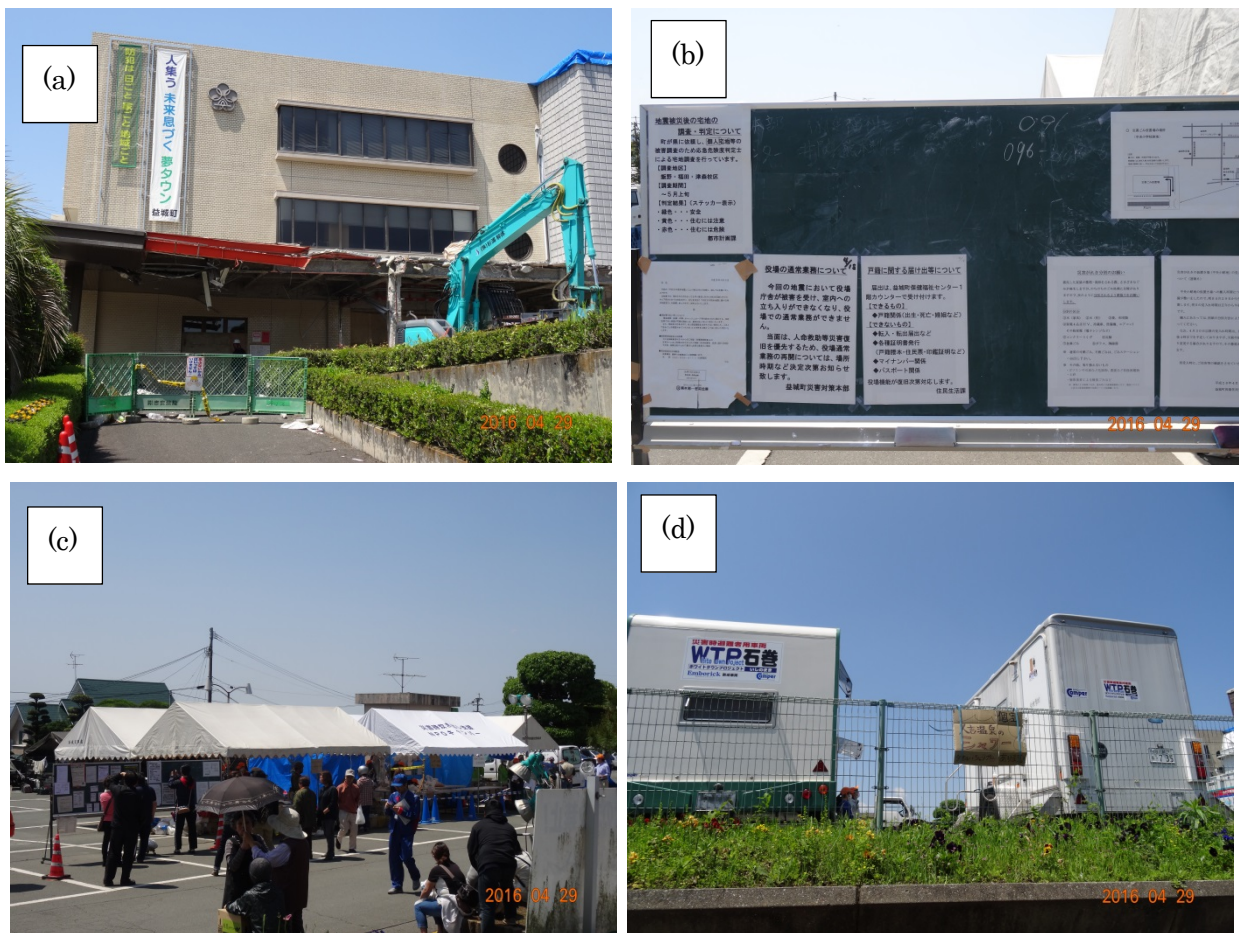
益城町庁舎は被災し、敷地内には立ち入り禁止になっていた（図 8-2a）。生活関連情報などは駐車場に設置された掲示板に掲載されていた（図 8-2b）。掲示板には、断水状況のお知らせ、町立保育所及び幼稚園の開園予定、などが掲載されていた。また、駐車場で炊き出しおよび食糧の配布が行われていた。駐車場にはその他にも、シャワーのサービスや石巻と書かれた避難者用の車両があった。

図 8-2 益城町役場(a)庁舎, (b)掲示板, (c)災害時炊き出し支援のテント, (d)避難者用車両
