表5 四国の土砂災害に関する代表的な防災風土資源一覧表

### 3) 代表的な土砂災害に関する防災風土資源の事例

#### ア) 徳島県の代表的な土砂災害に関する防災風土資源の事例

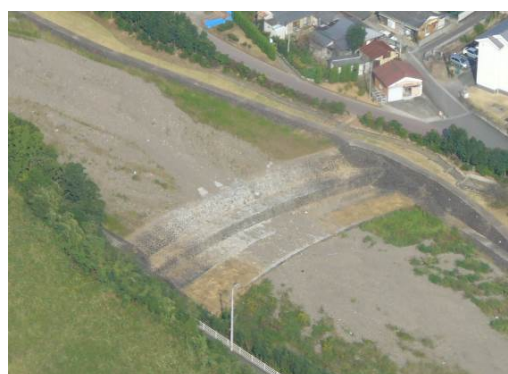
写真2 デ・レーケ堰堤 (2007年撮影)

その翌年の明治18年7月に曾江谷川の茶園嶽が大崩壊したため、これを契機に曾江谷川において内務省の直轄砂防工事が着手された。この事業は明治20年(1887)まで継続した。また、明治19年(1886)から20年にかけて、曾江谷川より西の大谷川に高さ3.8m、長さ97mのデ・レーケの指導に基づく砂防堰堤が築造された(写真2)

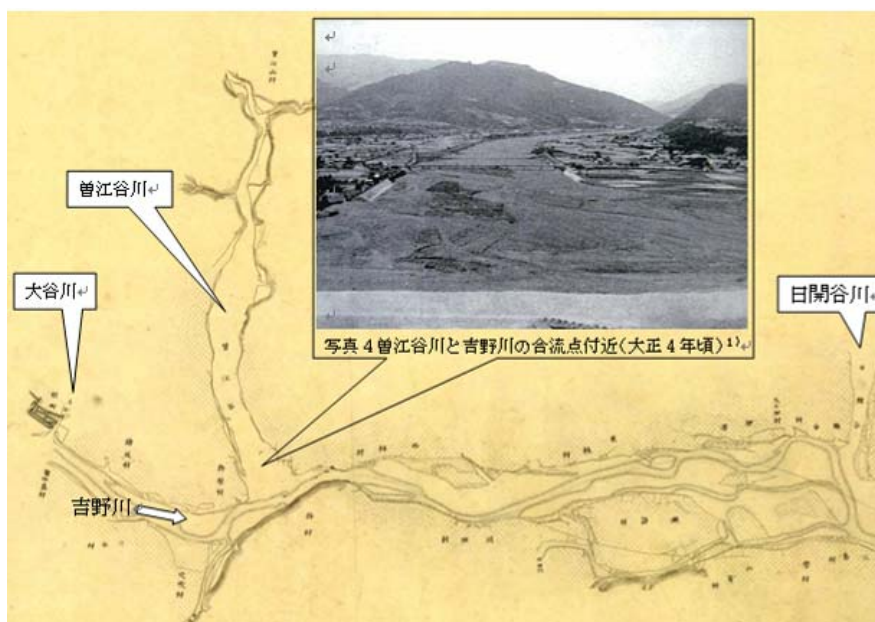
図 2 吉野川全図（明治年代）から曾江谷川周辺を抜粋し一部加筆  
(四国地方整備局徳島河川国道事務所所蔵)

岸地域にある曾江谷川と日開谷川（図 2）で床固工を中心とした事業が実施された。このように、吉野川流域で当初砂防事業が施行された地域は、池田から下流の吉野川北岸の支川流域であった。

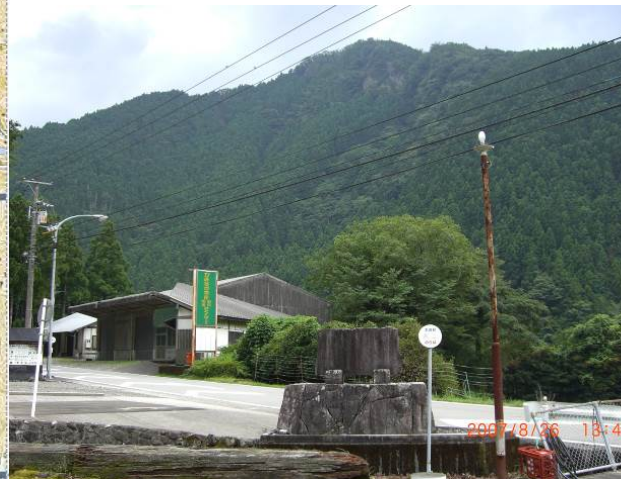
**写真 1 高磯山を背景にした慰霊碑**  
(2007 年撮影)

明治 25 年（1892）豪雨により徳島県那賀町の高磯山で大規模な崩壊が発生し、崩壊土砂が那賀川を堰止め天然のダムができた。2 日後、このダムが決壊し、濁流が下流の村々を襲い大きな被害をもたらした。この場所は、阿南市から長安口ダムを目指し国道 195 号を走り、**図 1** の出合大戸トンネル出口を左折し貯水池左岸の県道を下ると森林組合があり、そこに高磯山崩壊災害の慰霊碑と下流対岸に高磯山の崩壊斜面が**写真 1** のように望める。また、その時の天然ダムの大きさを表す「つづら峠」の碑などが山道を上ると見ることができる。

災害後にせき上げた水が越えた「つづら峠」にその様子を記述した**写真6**の碑があり、また100年後の平成4年に崩壊斜面の対岸の森林組合の横に**写真1**の慰霊碑が建立されている。

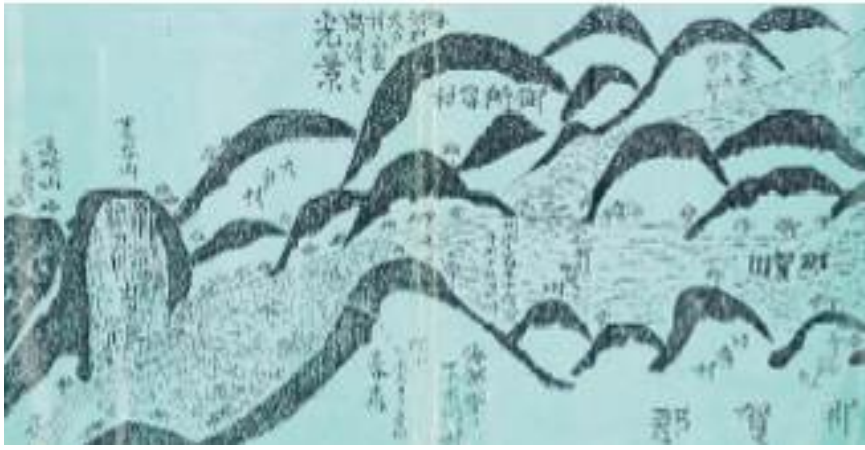
図2 高磯山大崩壊の様子を描いた絵図（出典：四国の水害）

絵図の左側が下流、高磯山の崩壊場所は、那賀川が崩壊土砂で河道閉塞され下流には水がほとんど流れていない状況や上流はダムようになって洪水を貯めている様子が描かれている

明治 25 年 7 月 25 日に発生した高磯山の大崩壊は、**図 2** の絵図のように言語を絶するもので、阿南市桑野町西崎文庫蔵書「諸県変シ全」によると「山崩れは幅 300 余間、高さ 400 間（540～720m）あり、崩壊に際し、対岸（那賀郡分）人家 17～18 戸は空中に飛散し去り、数十余間の外に落ちたりと言ふり。」ある。また、山崩れにより堰止められた那賀川は、その高さ百数十間に達し、同 27 日に発生した決壊により沿岸数十里に渉る樹石田面を洗い去りつつ、一直線に奔下したと記されている。

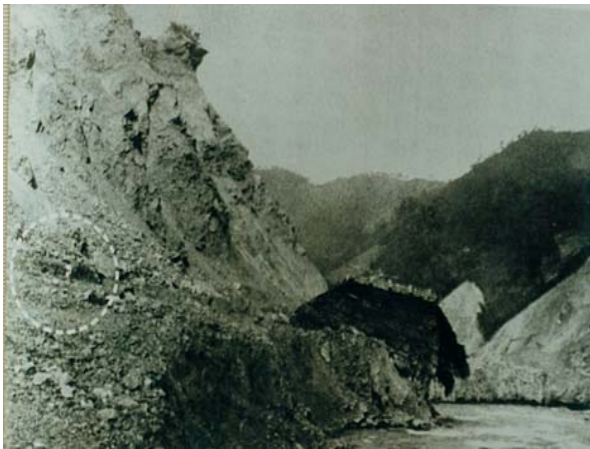
写真2 高磯山の崩壊地の様子（明治25年）

この地すべり崩壊（**写真 2**）による直接の被害のほかに、**写真 3** のように天然ダム湛水による被害（上流の 150 余戸が浮上・流失、田畑荒廃）の他、天然ダムの決壊（**写真 4**）により天然ダム直下の集落および下流部における**写真 5** のような家屋流失、田畑冠水、道路の破壊、橋の流失などの被害が発生した。なお、天然ダムが形成された直後から堰き止めの様子や土砂崩壊の情報は、飛脚や半鐘などにより下流に伝えられたため、下流の死者は 3 名にとどまった。

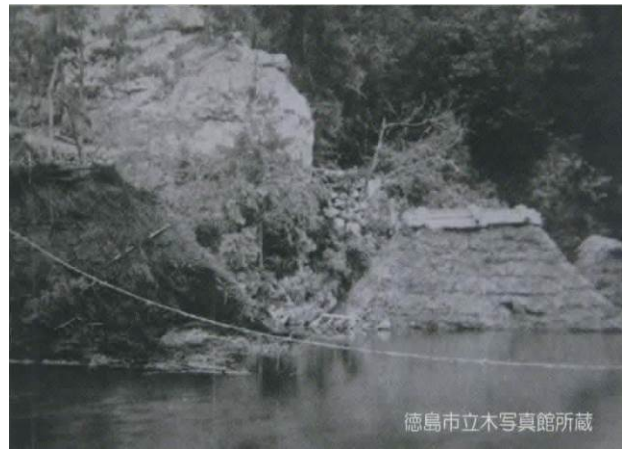
写真3 高磯山の崩壊上流の被害状況

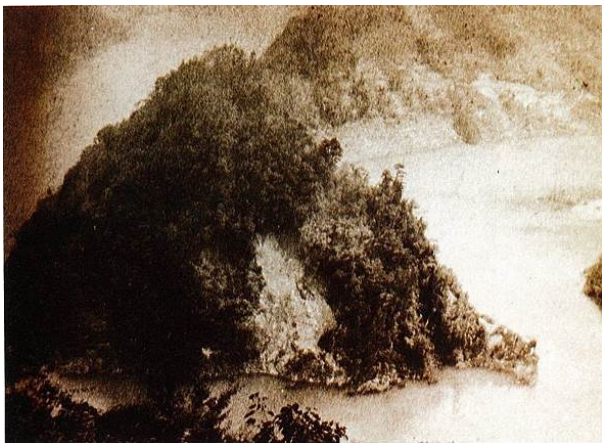
写真4 天然ダム決壊直後の出合の状況

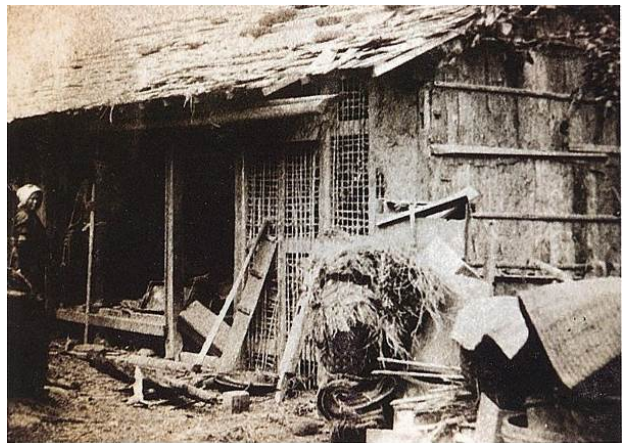
写真5 下流和食町被害状況

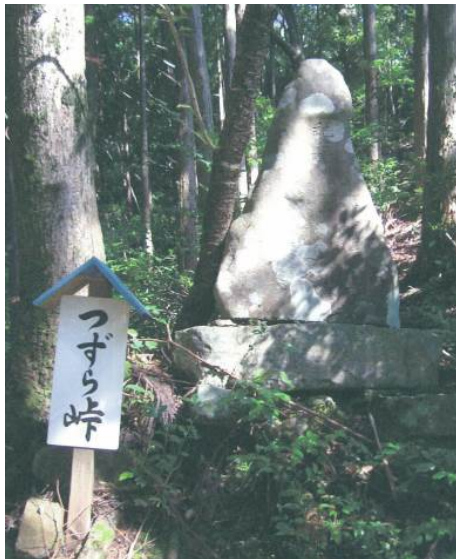
写真6 つづら峠 (2010年撮影)

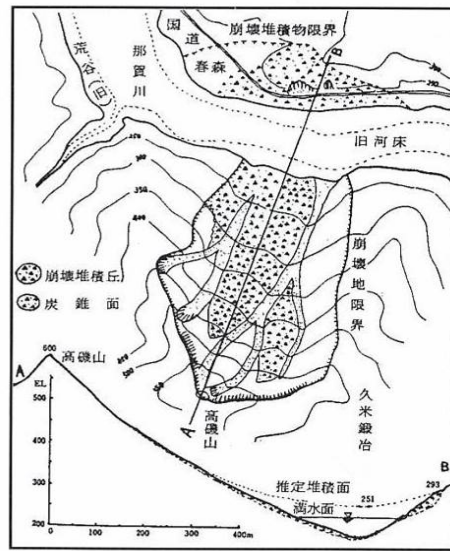
図3 崩壊地の地形分類と断面図 (寺戸、1970)

寺戸（1970）によれば、崩壊の原因は、**図3**などを示し、当斜面は以前より降雨の度に湧水が認められ、崩壊3日前から付近の泉が白濁したと言われて、つまり、既に暖慢な動きをしていたものが最後に急性型地すべりを起こしたと考えられるとしている。

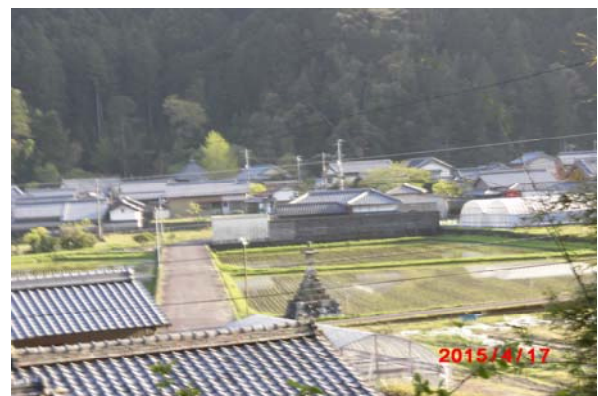
写真1 現在の名留川地区集落

東洋町名留川（なるかわ）地区は、野根川右支川檜地川の合流地点付近にある集落（図1）である。宝永地震で、檜地川の上流の池山寺や集落があった池山台地（標高約500m）の地盤がゆるみ、翌年の6月の豪雨で大崩壊して、その土石流で埋もれた成川村（なるかわむら）集落の上に再興した集落が現在の名留川地区集落（写真1）である。
