高知県の地震・津波に関する防災風土資源

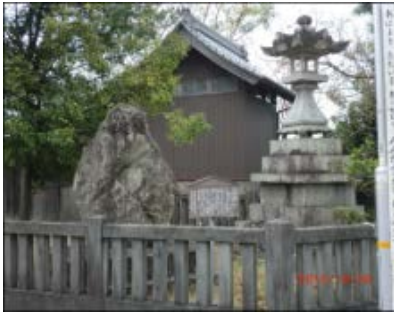
<p>写真1</p> </div> <div style="text-align: center;">

<p>写真2</p> </div> <div style="text-align: center;">   <p>写真3</p> </div> </div>								
解説文	<p>香南市岸本の飛鳥神社境内には、自然石に懲愆（ちょうひ）（懲りて慎む）と刻まれた安政地震津波の碑（写真1）があります。</p> <p>毎日新聞高知支局発行の歴史探訪、南海地震の碑を訪ねての中には、宝永地震の言い伝えを昔話として油断したために、大きな被害が出たことを、後世の戒めとして、この石碑を作ったことが彫り込まれています。この石碑の自然石を手居から岸本の飛鳥神社まで運ぶのに2日を要したことやこの碑文を誌した人が当時香我美郡奉行の役人であったこと。この時の体験録を「大地震覚書」に記したことなどが詳しく紹介されています。</p> <p>写真1は現在の岸本飛鳥神社境内の懲愆碑を望んだものであります。写真2は、歴史探訪、南海地震の碑を訪ねての中で紹介されている懲愆碑の拓本であります。</p> <p>現在の航空写真（写真3）に岸本飛鳥神社の安政地震津波懲愆碑を示します。岸本飛鳥神社は香宗川放水路の横にあり、現在は海岸堤防出来ていますが、海岸からは約400m浜堤（波で出来た微高地）にあります。背後は香宗川が流れる低地になっている様子がよく分かります。</p>

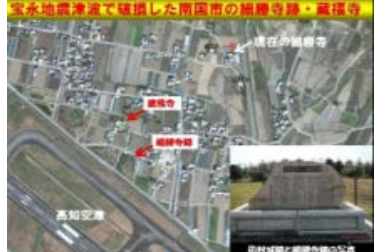
写真 1                      写真 2                      写真 3

写真 4								
解説文	<p>現在の高知空港滑走路北西端に、細勝寺跡を示す碑（写真 1）があります。</p> <p>史料：谷陵記、板垣氏筆記、谷氏年代記、宇賀家文書、前浜村誌】を記載されている内容から、郷土史家の間城龍男は、宝永大地震―土佐最大の被害地震―1995 年 1 月 1 日発行の中で下記のように記述しています。</p> <p>【「在家中半まで潮入り流家少なし」「上ノ田村の義新道の表迄両二カ寺不残破損」津波は村の中程を東西にのびる新道付近に達し、南部では流失家屋は少々あったようだ。新道は葛島から上田村・上岡をへて本街道に達する中道往環（県道中道線とも呼ばれる）である。両二カ寺は新道より南に位置する蔵福寺と細勝寺と思われる。津波は新道の海拔高度 10～11m 程度にまで達していたと思われる。】としています。</p> <p>この付近、上田村の津波高を 10m～11m と推定しています。</p> <p>現在の細勝寺（写真 2）は、内陸側の北東約 300m（写真 3）にあります。</p> <p>現在の航空写真（写真 4）に細勝寺跡の碑、宝永地震津波で破損したされる蔵福寺及び現在の細勝寺の場所を示す。この写真は平成 24 年 12 月 4 日に撮影したものであるため、高規格道路が高知竜馬空港インターまで整備されています。現在の細勝寺の直ぐ北を高盛土の高規格道路が走っています。</p>

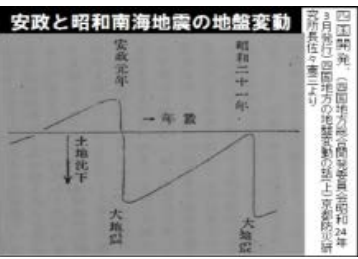
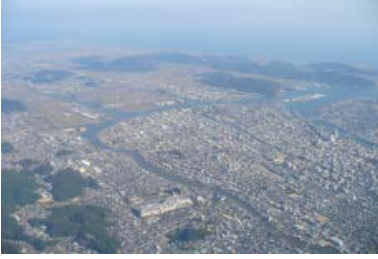
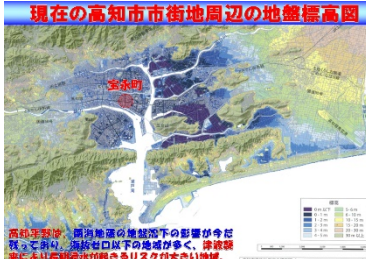
<p>写真6</p>				
解説文	<p>地震時沈降低地である高知市街地を五台山から展望できる。</p> <p>よく知られているのは昭和南海地震で1.2m地盤が沈降し浸水した状況を五台山から撮影した写真を現在を比較した<b>写真1</b>です。堤防の決壊と地盤沈降(写真2)で長い間、氾濫した潮水が引かなかったことです。この時、高知市では特に地震による地盤沈下のために浸水家屋が多くありました。</p> <p>高知市の被害は、死者231人、負傷334人、家屋の倒壊1,175戸、半壊1,957戸、浸水1,881戸、焼失2戸、道路決壊18箇所、田畑浸水930町歩、罹災者20,405人でした。また、高知城下の地盤の沈下量は<b>写真3</b>のように1.2mに及びました。このように高知平野は南海地震の度に1～2m程度沈降するといわれています。地震後沈降した地域は隆起に転じますが、次の南海地震の時までに元の高さまで回復(<b>写真4</b>)しないために、沈降したままの状態になります。現在でも<b>写真5</b>のように低地が広がっています。</p> <p>現在の高知市市街地周辺の地盤標高図(<b>写真6</b>)が示すとおり、高知平野は、昭和南海地震の地盤沈下の影響が今に残っており、海拔ゼロ以下の地域が多く、昭和南海地震で大きな被害を受けた下知地区の宝永町などの市街地でも海拔0～1m程度となっています。南海地震トラフ地震の地盤沈降と津波襲来により長期浸水が起きるリスクが大きいことが分かります。</p>

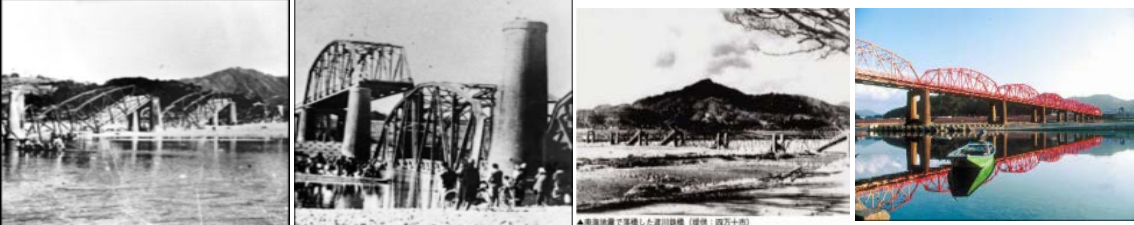
<p>写真 1                      写真 2                      写真 3                      写真 4</p>								
解説文	<p>昭和 21 年(1946) 12 月 21 日午前 4 時過ぎ、突如襲った大地震とその後の火災は、中村のまちに壊滅的な被害をもたらしました。旧中村市の被害状況は、死者・行方不明者 291 人、負傷者 1,065 人、家屋の全壊 919 戸、半壊 372 戸、焼失 163 戸に及びました。<b>写真 1、2、3</b>が、その時に落橋した通称赤鉄橋の状況です。</p> <p>四国防災八十八話の 49 話では、当時の様子を「昭和南海地震は、中村一万町民の暁の夢を破り、恐怖のどん底につき落としました。また、揺れる暗黒の家からようやく戸外に逃れ出た人々を霜の上にコロコロと転がし、怒溝のような物凄い音をたてて、全町二千余の家屋をほとんど全半壊させました。もうもうとたちこめた土煙は救いを求める悲痛の叫びを呑み、一瞬のうちに町を修羅のちまたとさせ、夜明けまでには完全に町を廃墟にしていきました。</p> <p>まだ明けやらぬ地震直後、あちこちで人家が火を発して人々を狼狽させましたが、いずれも周囲に空き地があつて他への類焼を免れ鎮火しました。</p> <p>しかし、間もなく町中から燃え上がった火の手はみるみるうちに 家々に燃え移り、猛火となって凄惨な光景を呈し、計六十余戸を焼き払ってようやく鎮火しました。 白日のもとに見る中村市街地は何と悲惨な光景だったことでしょうか。焼け跡からはもうもうと煙が上がり、町中のほとんどの家屋が全壊、半壊の状態でした。国民学校なども無惨に倒壊し、渡川鉄橋（通称赤鉄橋）もトラス部分八径間のうち、両端を残して六径間が落橋していました。</p> <p>中村は再起不能かというのが人々の実感でした。」と紹介しています。<b>写真 4</b>がその通称赤鉄橋の落橋後再建した写真であります。</p>

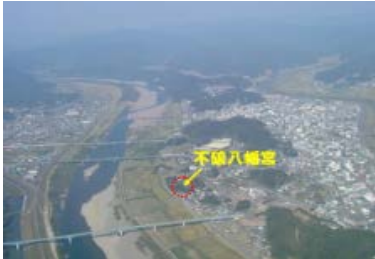
<p>写真1</p>

<p>写真3</p>				
解説文	<p>四万十市の中村には、宝永地震で松並まで津波が来たと云われる不破八幡宮があります。</p> <p><b>写真1</b>は河口から8Km地点の四万十川沿いにある不破八幡宮の位置を示したもの、<b>写真2</b>は現在の県道から現在の不破八幡神社を望む写真、<b>写真3</b>は、逆に不破八幡神社境内から県道と四万十川を望んだ写真であります。</p> <p>都司嘉宣らの『谷陵記』の記載に基づく宝永地震津波（1707）の高知県における津波浸水標高、津波工学研究報告第30号、2013、P143-158の記述、【不破（ふば）「潮ハ八幡ノ並松迄、家ハ上ニ同」とある。</p> <p>不破八幡神社の拝殿は階段を上がった台地の上にあるが、この台地の上の松は1本もない。したがって鳥居の前を横切る現在の県道に昔は松並木になっており、これが「八幡の並松」の道であったと推定される。そこで、神社メの位置での県道の道路の測道を測量した。測定値は標高8.3mを得た。この数値をここでの津波浸水高とする。】として不破地点の津波高8.3mの推定根拠として不破八幡宮を取り上げています。</p>								
得られる教訓	<p>不破（ふば）「潮ハ八幡ノ並松迄、家ハ上ニ同」とある古文書の記録と不破八幡神社の位置から宝永地震津波が四万十川を遡上したことが推定できます。</p>								
教訓分類	被害防止	準備	災害対応	復旧・復興	自助	共助	公助	ハード	ソフト

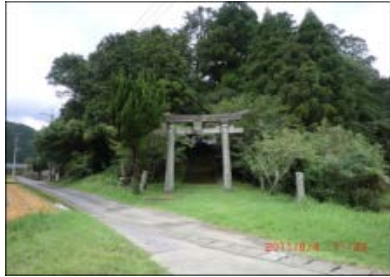
<p>写真1</p>

<p>写真4</p>	
解説文	<p>四万十市中村で国道56号から分かれ、通称サニーロードと呼ぶ、国道321号を四万十川に沿って南下、土佐清水市に向かうと、伊豆田峠のトンネルを抜けた、下ノ加江にある五味天満宮（写真1）に安政南海地震の碑（写真2）があります。この碑には旧国道トンネルが開通した時に、峠からこの神社に移転したことを添え彫りしてあります。碑文は11月4日の安政南海地震の津波を「すずなみ」と書き、大地震の前兆現象と考えていたことが伺えます。</p> <p>また宝永地震津波では、郷土史家の間城龍男氏が、著書「宝永大地震―土佐最大の被害地震―」の中で写真3のような下ノ加江付近津波浸透図（写真3）を示し、各種資料から、「下ノ加江：「潮は苜の木まで浜より行程一里、故の市井は海底に沈淪し」 津波は山に達しほとんどどの人家は流失した。下ノ加江川を遡上した津波は、海岸から約4.5km上流のちしやの木付近まで達した。</p> <p>言い伝えに「小方円通院の石段が三つ残る所まで津波が来た」とあるが、円通院は移転しており当時の所在地は不明である。また、人家の流失した跡は地盤の沈降によって海となったのである。」としています。写真4に現在の下ノ加江川の河口部の航空写真を示します。この写真から下ノ加江川を遡上した宝永地震の津波は、河口から上流約3kmにある五味天満宮より、さらに上流の海岸から約4.5kmのちしやの木付近まで達したことが想像できます。</p>

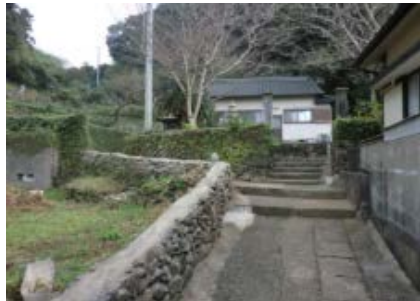
<p>写真 1</p> </div> <div style="text-align: center;">   <p>写真 2</p> </div> <div style="text-align: center;">   <p>写真 3</p> </div> </div>								
解説文	<p>高知県土佐清水市の大浜は谷陵記に「亡所潮は山まで」とあり、土佐清水史に「旧万福寺の門前の階段を上より三段残して、下は浸水」と記録されています。</p> <p><b>写真 1</b> が宝永津波で石段上から 3 段下まで潮が来た万福寺前の石段付近の様子です。羽鳥徳太郎の「高知県南西部の宝永安政南海津波調査（地震研究所会報 VOL. 56(1981)」では、この高さを T.P. 上 8.7m と測量されたとしています。</p> <p>また安政津波の時、河口から 200m ぐらい川上にあった船が漂い、退潮のときは渚から約 200m 沖合まで干上がった。集落が比較的高台にあったことと、当時港に石積の防潮堤があって、津波の被害は軽微であったという。これからして津波の高さは 5m ぐらいであろうとしています。</p> <p>今村明恒氏は、谷陵記の「大浜・中浜、浦尻一亡所、潮は山まで。」の記述から（高知県下に於ける津波災害予防施設について、地震、10）の第 16 図（<b>写真 2</b>）を示して中浜の津波浸入限を推定しています。</p> <p>現在の航空写真（<b>写真 3</b>）に宝永津波で石段上から 3 段下まで潮が来たとされる万福寺前の石段の場所を示します。</p>

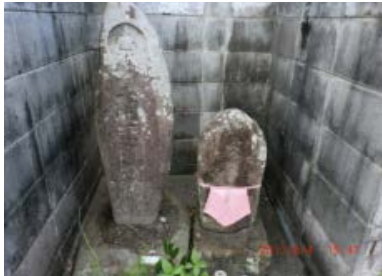
解説文	<p>土佐清水市の西、三崎地区には二基の安政地震碑があります。その一つが三崎浦震災供養石仏であります。その山本家の前の写真1の碑には、潮がどこまで入ったかを刻しています。</p> <p>羽鳥徳太郎の「高知県南西部の宝永安政南海津波調査(地震研究所会報VOL.56(1981))」には、町の前面に高さ5.5mの砂州があり、これが自然の防波堤となって、町は安政津波の直撃を免がれ、人家の流失は少なかった。三崎港と西ノ川(河口の当麻では家屋の流失多し)から遡上した津波が十字橋付近で出会った(土佐清水市誌)。安政地震碑には「嘉永七甲寅十一月五日七ツ時大地しん直ニ大汐入川東路田中のおニ道西道たう仏道限」。これらの記録から津波は川を遡上して川を溢れ、町の背面から侵入したらしい。津波の高さは、地盤高からみて5~6mぐらいであろう」としています。</p> <p><b>写真2</b>の航空写真に三浦浦の安政地震供養石仏のある場所を示す。</p>								
得られる教訓	三崎地区は安政地震で5~6m程度の津波が襲って被害があったことを教えています。								
教訓分類	被害防止	準備	災害対応	復旧・復興	自助	共助	公助	ハード	ソフト
時代	江戸時代以前	江戸時代	明治・大正	昭和30年代まで	昭和60年代まで	平成以降

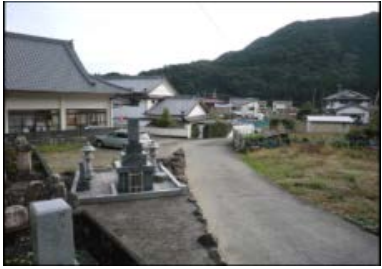
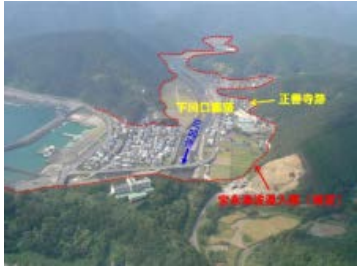
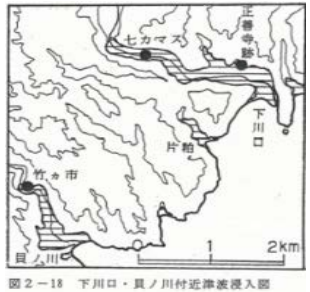
写真1	写真2	写真3
解説文	<p>土佐清水市川口には<b>写真1</b>の場所に正善寺という寺があったとされています。<b>写真2</b>は、宝永地震津波侵入図（<b>写真3</b>）から推定した津波浸水区域を示しています。</p> <p>郷土史家の間城龍男氏は、著書「宝永大地震―土佐最大の被害地震―」の中で<b>写真3</b>のような下川口・貝ノ川付近津波侵入図を示し、各種資料から、「下川口：「亡所潮は山まで家少し残る」津波は山に達し、高地の人家を残して後はすべて流失をした。言い伝えに「波頭正善寺（旧村役場）の坂椽に達した」「宮尾の前川にカマス七匹入り同所を七カマスと言う」とあり、川沿いの津波は七カマスより更に上流に進んだ事を示している。片粕：「亡所潮は山まで」津波は山に達し全戸流失した。「このため住民四方に離散す」との言い伝えもある。貝ノ川：「亡所潮は山まで山腹の家少し残る」津波は山に達し、少数の高地の家を残して流失をした。言い伝えに「津波は竹が市付近にまで遡上した。津波の高さは、下川口村誌に「波頭正善寺の坂椽に及べり・・・今専門の技術者をして海嘯襲来の高度を測らしめしに明治45年6月3日午後6時の海潮面より実に2丈5尺9寸2分なる事を測定せり」とある。この6月3日は旧暦の4月18日に当たり、月の出は20時30分頃、満潮は19時30分で、基準とした午後6時の海面は満潮時に近く、平均海面より50cm程度高いと推定される。この言い伝えが正しいとすれば、山麓にあった正善寺跡の津波の高さは、7.78m（2丈5尺9寸2分）に0.5mを加えた8.0m～8.5m程度になる。さらに川沿いを上流に進んだ津波は8.5mよりも高い地点まで達していたはずである。」としています。</p>
