「第1回熊本地震報告会」次第

熊本地震被災地の教育研究継続支援に関する 先遣調査

ため池被害と災害廃棄物処理

地表地震断層と建物の被害

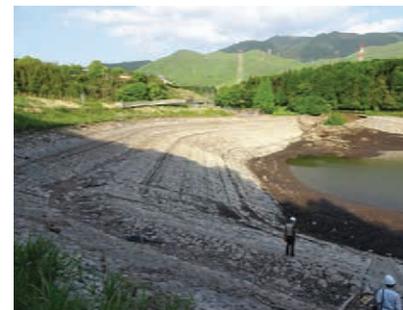
左岸側から被災した堤体部を望む

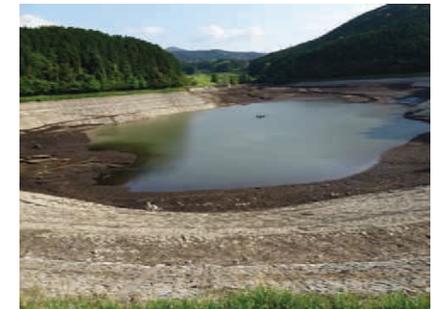
緊急放水により低下した水位

- ・大切畑ダムは、4月14日の地震で、堤体からの大量漏水で決壊の恐れがあるとして、下流域300世帯に避難指示が出された
- ・その後の調査で、堤体からの漏水ではなく、農地への送水管の破断によるものと確認された。

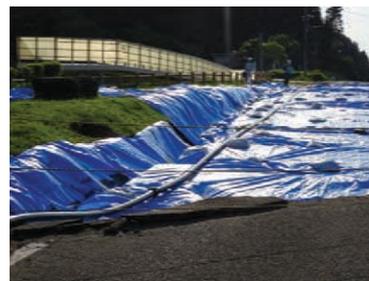
道路舗装との境に生じた約1mの段差

- ・我々が調査した日(4月29日)には既に堤体被害箇所にブルーシートがかぶさっており、クラックの状態や変位量を得ることができなかった。
- ・吉見による被害調査では、大切畑ダム堤体を横断するように断層が走っていると報告されている。
- ・大切畑ダムは、断層の近傍に位置することから、地震発生時には極めて大きな震動が堤体に作用したものと考えられる。

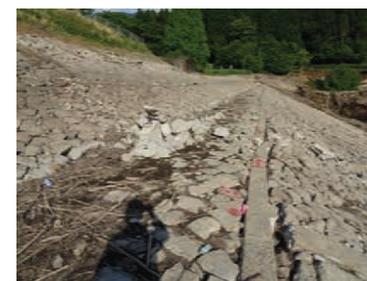
表のりのコンクリート枠の圧縮とずれ

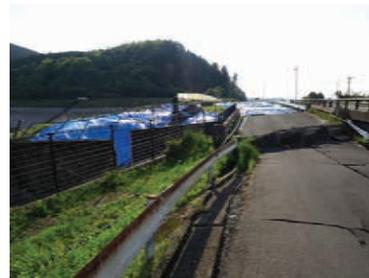
洪水吐部に生じた段差

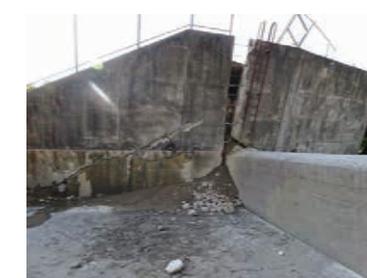
洪水吐の側壁の被害

- ・大切畑ダムは堤体からの漏水や決壊には至らなかったが、堤体に大きな段差が生じ、洪水吐コンクリートが被害を受けていた。ダム堤体を断層が横断していたとの報告もあり、地震発生時には極めて大きな震動が堤体に作用したものと考えられる。
- ・下小森ため池は、地表地震活断層に近いことから大きな地震動で堤体が揺らされた結果、堤体土の強度が低いことから堤体を横断するクラックが生じ、そのクラックから漏水し始め、堤体を下部から水流により浸食が生じて、決壊に至ったと考えられる。

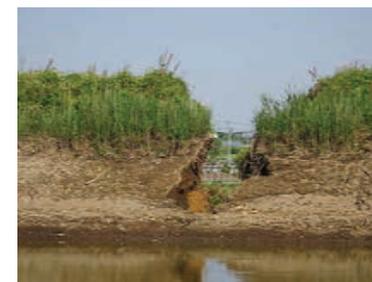
- ・西原役村場近くの下小森ため池(貯水量2万m³)は、4月16日の本震(震度7)により、堤防が幅約1m、高さ約3mにわたり崩れ、大量の水が流出。
- ・人的被害はなかったが、約1haの農地が2日間水浸しになった。

決壊部の正面写真

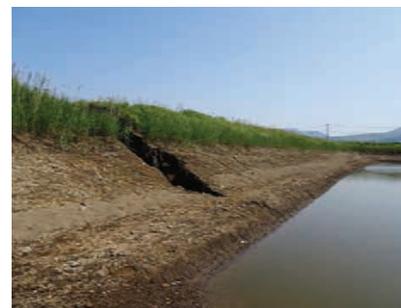
堤体の決壊

- ・決壊部はV字型に大きくクラックが生じ、下流農地には水が流入していた。
- ・堤体には決壊部の付近にも堤体を横断するクラックが多く入っていた。
- ・堤体決壊部の土質を観察したところ、火山灰質土で築造されており、スコップが簡単に入るほど緩い状態であった。密度および強度が低いことが予想できた。
- ・決壊のメカニズムとしては、地表地震活断層に近いことから大きな地震動で堤体が揺らされた結果、堤体土の強度が低いことから堤体を横断するクラックが生じ、そのクラックから漏水し始め、堤体を下部から水流により浸食が生じて、決壊に至ったものと考えられる。

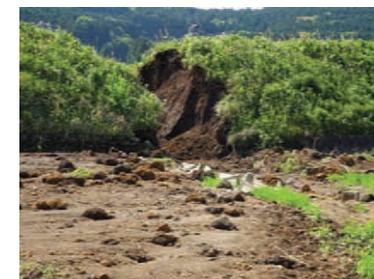
農地への貯留水の流入被害

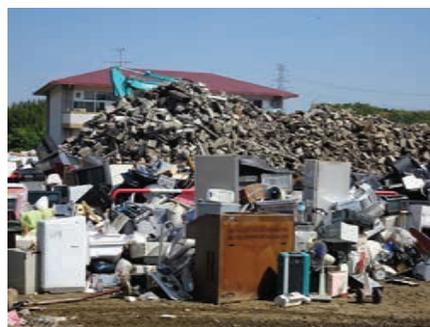
災害廃棄物の仮置き状況

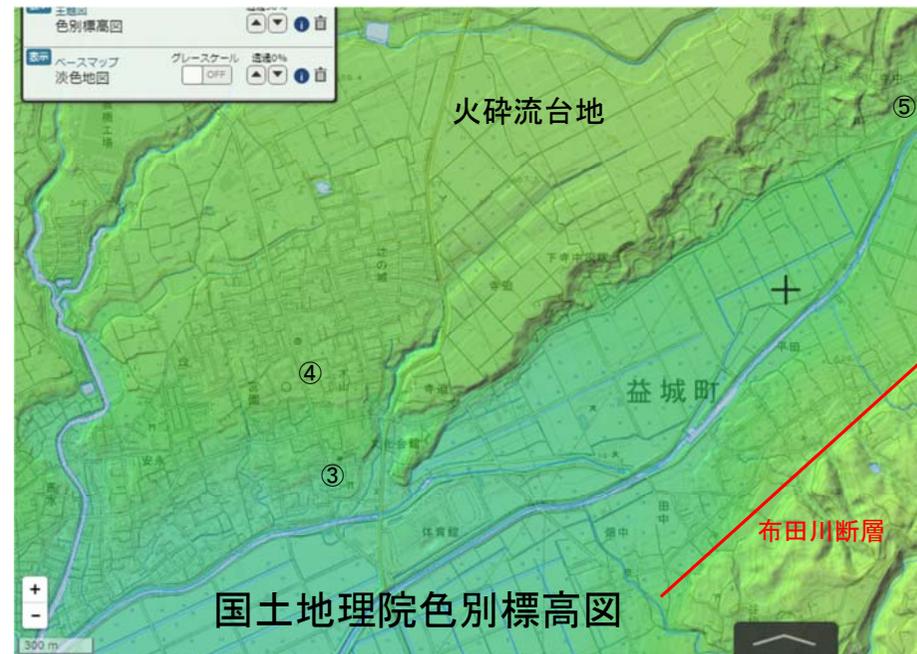
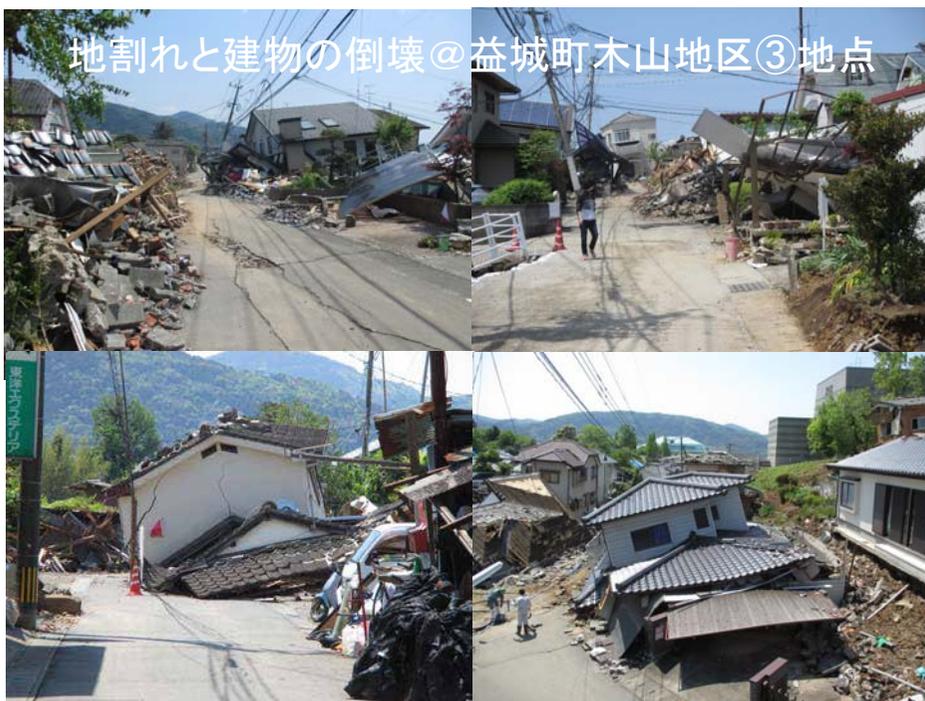
地割れと建物の倒壊@益城町木山地区③地点

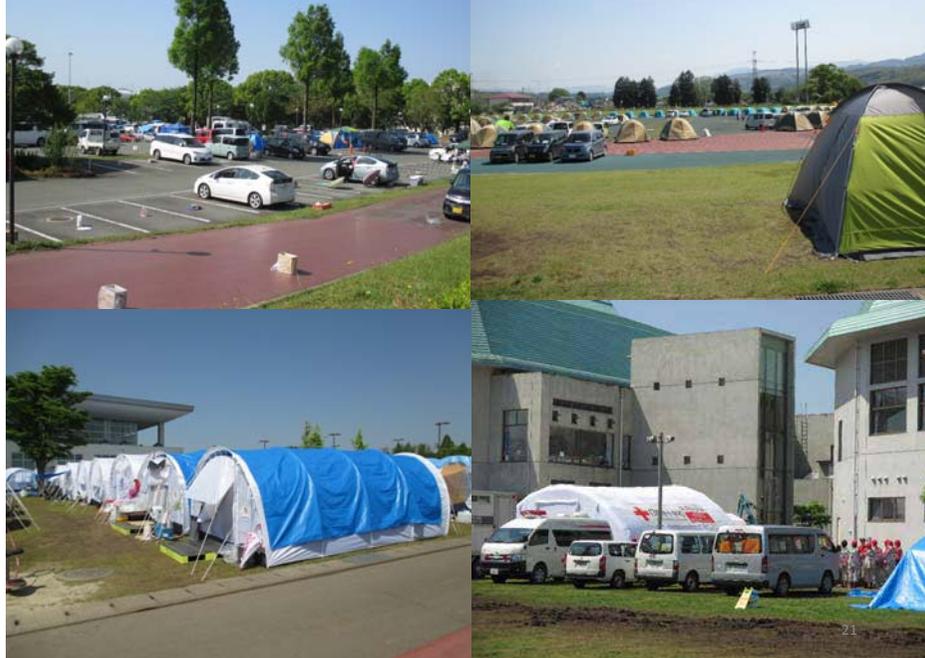
益城町総合運動公園周辺の沖積低地における地盤変状
液状化の発生？

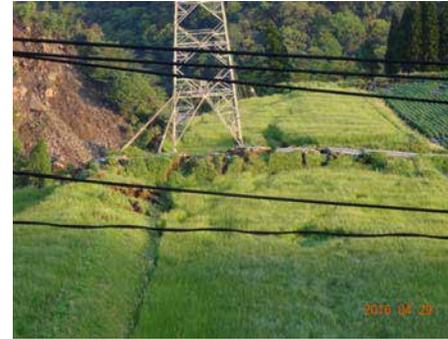
旧道の寸断と鉄塔脚部段丘崖の崩壊

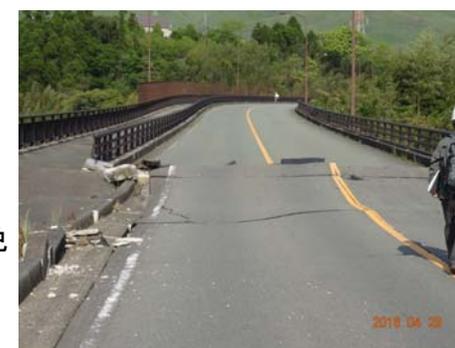
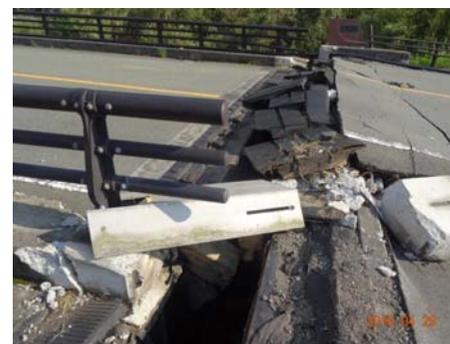
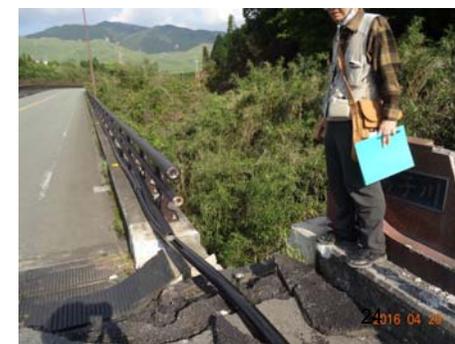
崩壊による土砂の直撃を免れた高架橋

沈下した高架橋

車両の通行は不可であるが斜面崩壊による道路への直撃は免れた

- 熊本地震による斜面崩壊は、多くの地点で道路の寸断を引き起こした。
- 滑落崖周辺にはクラックが多数形成されるなど、今後の地震や大雨で崩壊する危険性が高い箇所がみられた。
- 今後、復旧・復興を計画していく際には、現状での地盤の安定性および余震や大雨の際の地盤の安定性を配慮する必要がある。
- 今後の地震で被害を最小限に抑えるためには、斜面崩壊の危険性がある地域では、可能であれば、トンネルや橋梁等によって斜面崩壊による道路への直撃を免れることや複数の迂回路を整備しておくことが不可欠である。
