3.3 不連続性のある護岸の検討

3. 浸水状況と建築物の被害

2. 台風16号による高松市街地西半における高潮浸水

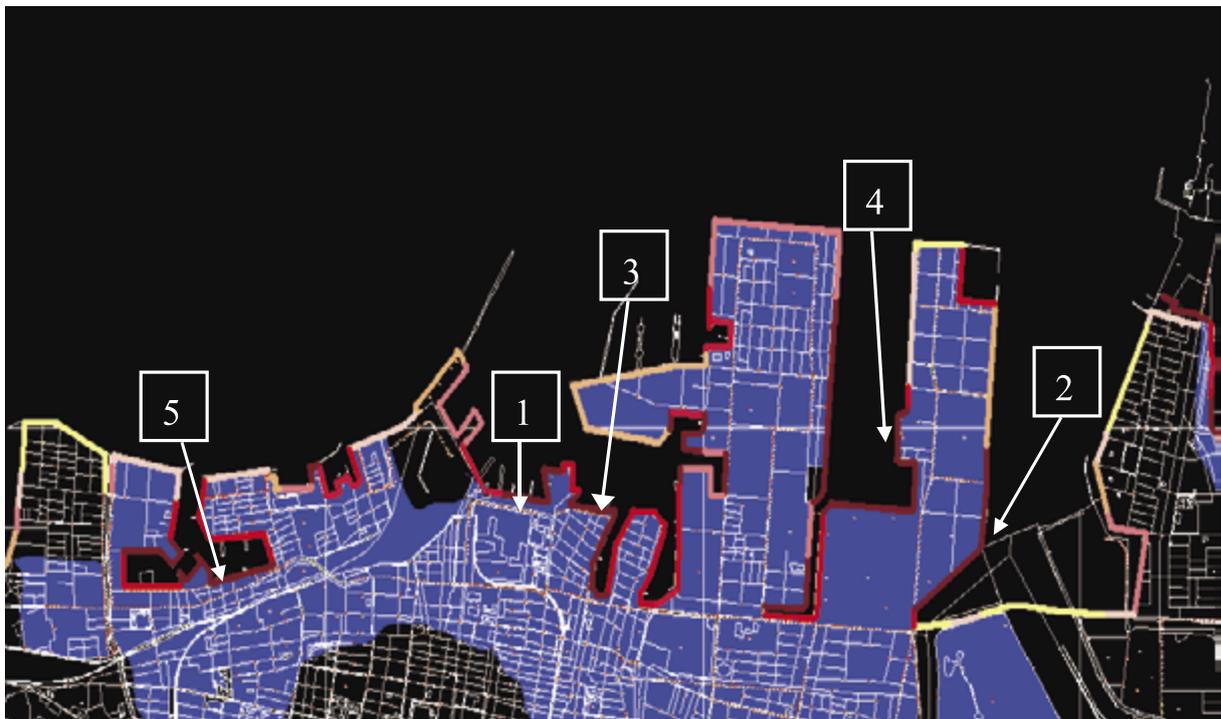
図3.25 高さを考慮した護岸の危険場所ランキング

護岸の標高を見てみると、一番低い場所は図3.6フェリー乗り場周辺での⑩の部分で約TP+1.7mであり、高松市で測量範囲の中で最も低い場所である。2番目は、図3.5朝日町での①の部分で、約TP+1.8mとなっており同様にかかなり低い。3番目は図3.6北浜町北のフェリー乗り場周辺の⑦でTP+1.8～1.85mの場所である。次に低い場所は図3.5の⑦の場所のTP+1.8～1.9mである。次が図3.8の⑩～⑪の場所で、TP+1.9～2.0m程度と低い。

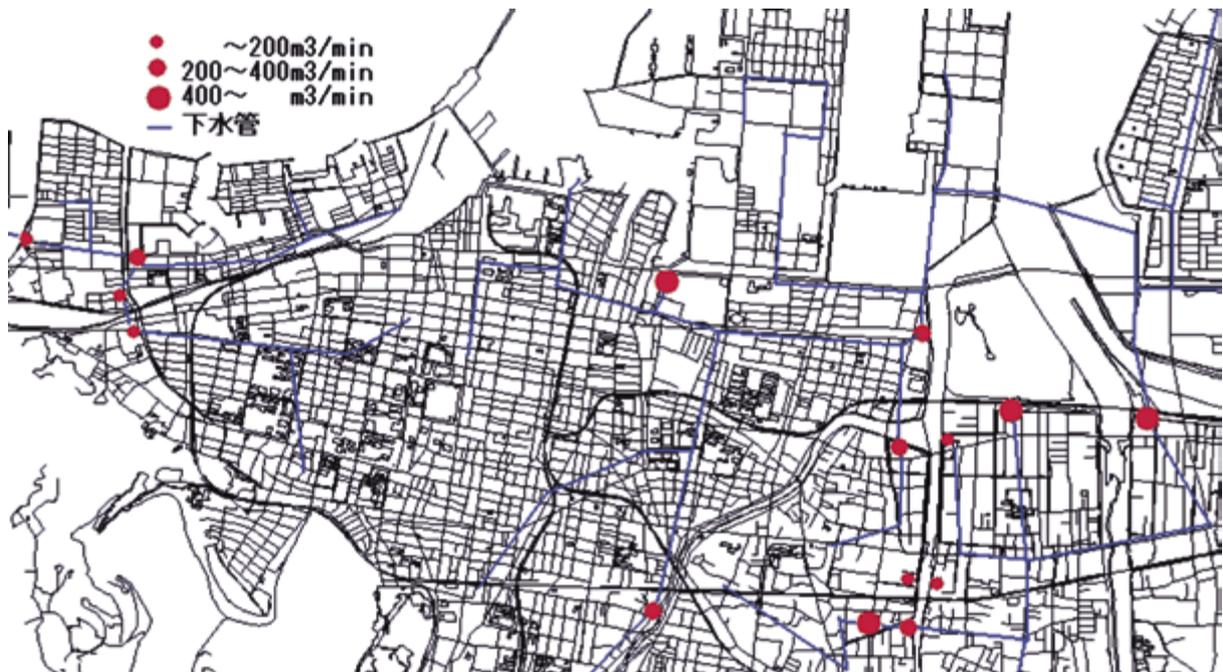
図5.17 高松市内北部のポンプ配置図

めてみた。その結果、木太町東西や扇町などの地区では65～70%、福岡町地区では42%前後の値となった。なお、計算に用いた排水完了の時刻はアンケート結果に基づいたものであるために、やや誤差を含み、また1時間の違いで数%変化するため、正確に知るには詳細な検討が必要である。このポンプ稼働率が低い原因としては、排水吸入口のつまりやポンプ自体の老朽化が考えられる。福岡地区においては、福岡ポンプ場の故障が指摘されていた。今後は、機器の整備、メンテナンスはもとより、排水吸入口を含めた周辺の清掃など日常の管理を行っておくことが必要と思われる。

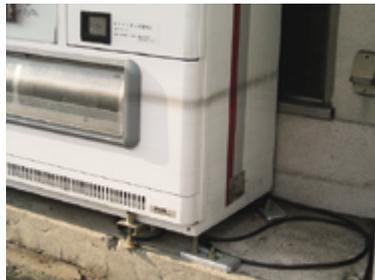
図2 自動販売機の浸水跡
（扇町三丁目、浸水深55cm）

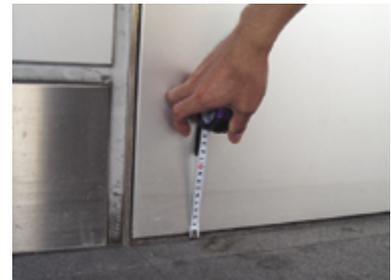
図3 高松駅の浸水跡
（浜ノ町、浸水深5cm）

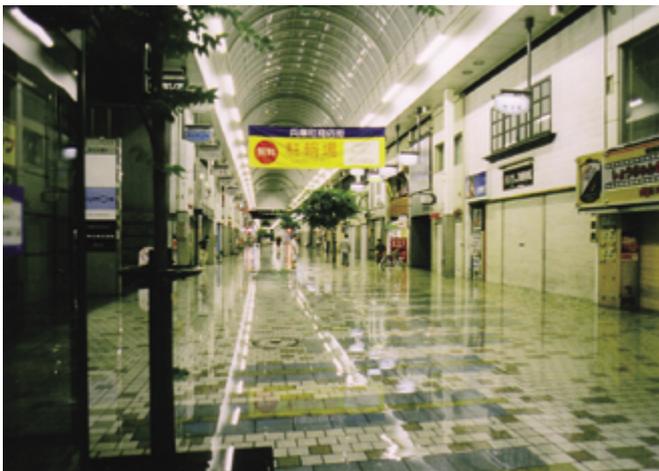
- ・浸水により店舗1階で下水の逆流が起きた。これは都市下水道の系統や排水ポンプの能力に課題が残る。
- ・店舗の地下階に浸水を防ぐには、自己防衛しかない。排水ポンプが必要。
- ・排水設備がなく、プールのように水が長時間におよび滞留した。（図13参照）

図13 兵庫町商店街アーケード内の浸水
（8月31日未明、仲谷英夫撮影）

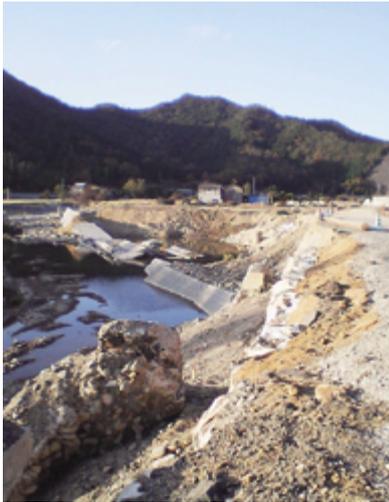
図16～18に示したように、上流からの河川の氾濫が原因で、建築物が水流・水圧で壊され、浸水した。東かがわ市の住家被害は、市の調査によると床上浸水489棟、床下浸水1,064棟であった。

図16 湊川土手決壊状況

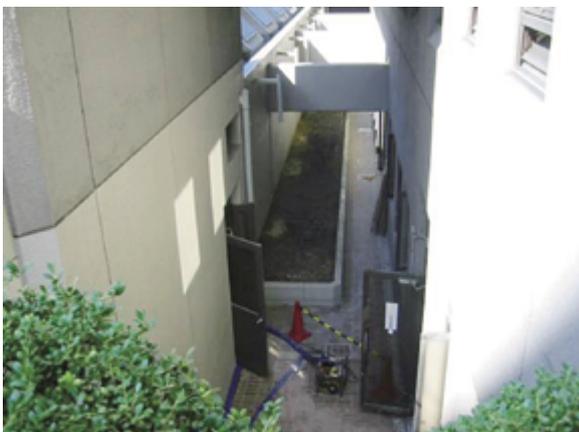
ドライエリアの被災例を図1（a）、（b）に示す。手前側から階段で地下に下りる構造になっており、この方向から高潮時には浸水した。写真中にも見られるように、（a）では排水ポンプが設置しているのが見える。（b）では土嚢を設置したままになっている。この建物では、地下室の電気系統、機械類が使用不可能になり、取り替えることになり、甚大な費用負担が発生した。高潮に対するマニュアルがあれば、高潮からの被害を防げたと考えられる。図2（a）は総合病院のドライエリアの例である。蹴上げ高さは、20cmしかなく、高潮に対する抵抗力は全くない。図2（b）は、地下進入路の典型的な例である。建設された時期は新しいにもかかわらず、防潮板は設置されていない。

図1（a） ドライエリア（ここから地下室に浸水）

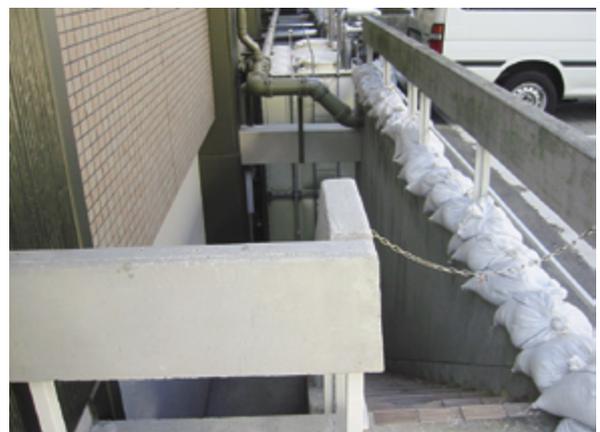
図1（b） ドライエリア（同左）

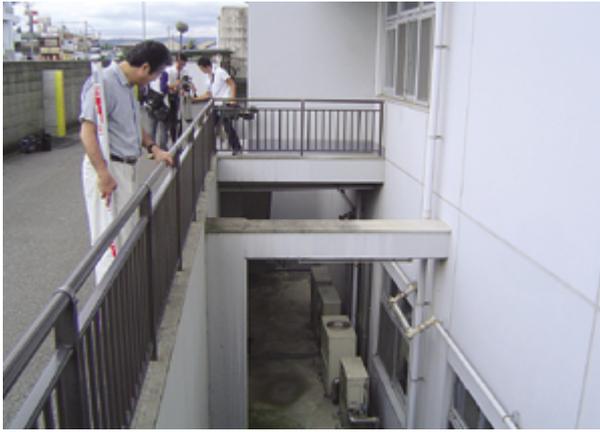
図2(a) ドライエリア（蹴上げ高さ20cm）

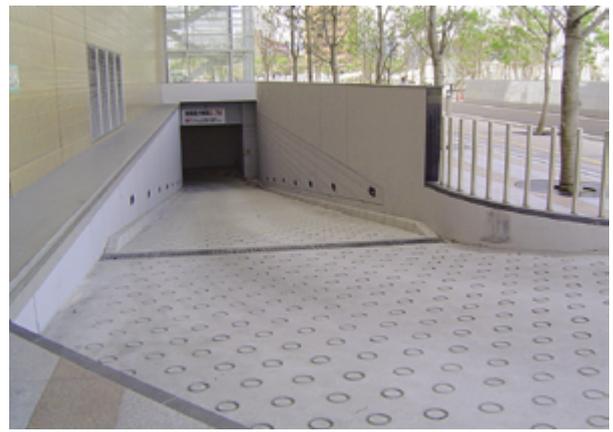
図2(b) ドライエリア（防潮板なし）

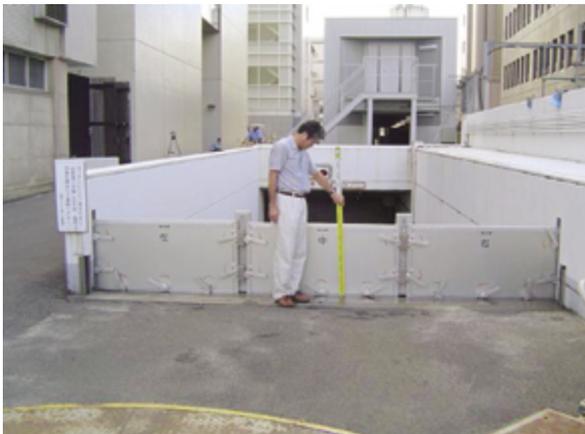
一方、地下進入路で防潮板を設置した被災を逃れた例を図3（a）、（b）に示す。高潮時には、この地下室進入路の防潮板高さの2/3ぐらいまで、水位が高くなったことが報告されている。（b）は入口の防潮板設置例で、高潮時でも出入りができたとの報告がある。高潮被害には、この2つの例を比較してもわかるように、防潮板が有効であることがわかる。図4（a）は、建物そのものを高くし、路面から1.3mに入口が設置されているケースである。地盤面が低いことを考えて、敷地そのものを高くした例である。図4（b）は、常時入口に防潮板を設置した例である。

図3(a) 地下進入路の防潮板設置状況（この防潮板により高潮災害を逃れた。）

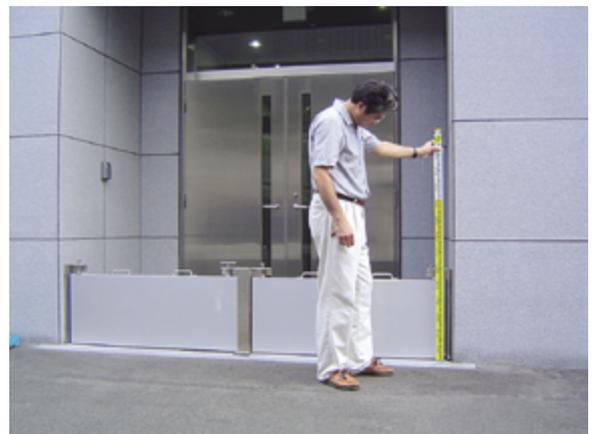
図3(b) 入口の防潮板設置状況

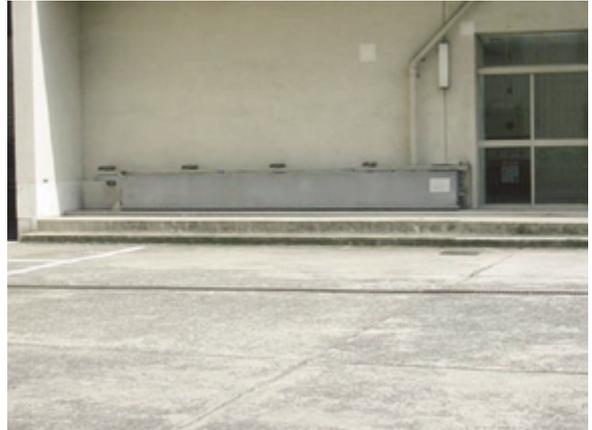
図4(b) 常時設置された防潮板（スライド式）

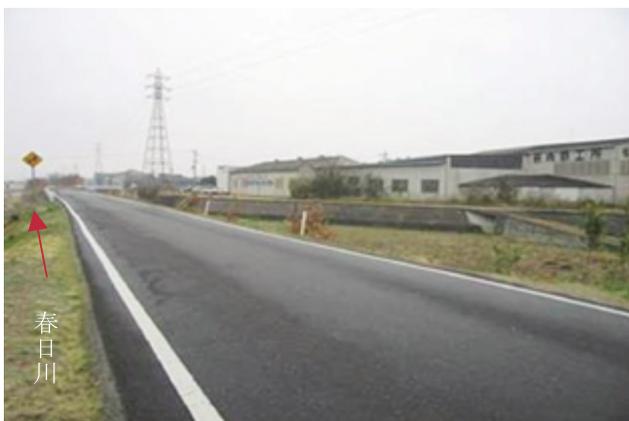
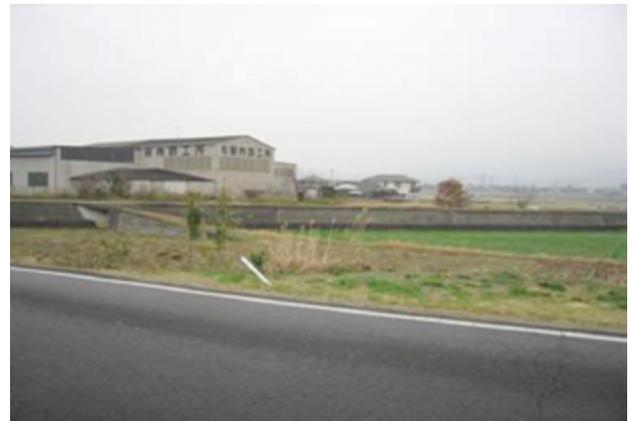
6) 右岸側の氾濫流は新川と春日川の間位置する堤防のような構造物によって止められ、そこから春日川に戻った(図11)。

なお、図11の堤防のような構造物は明治末期の地形図には記載されており、撤去されることなく残されている。また、両河川に挟まれる地域は過去においても浸水の経験がある。住民のなかには土地の成り立ちや水害の履歴をよくご存じの方がおられたが、台風23号の浸水深を先回と同程度の床下水深と過小評価したため、床上浸水対策が間に合わず大きな被害を被られた。この例は、過去の被災経験が悪い方向に作用したものであり、的確な情報伝達の必要性が確認された。

図11 新川と春日川の間に残されている堤防のような構造物 (氾濫水が下流側に流れるのを止めた)

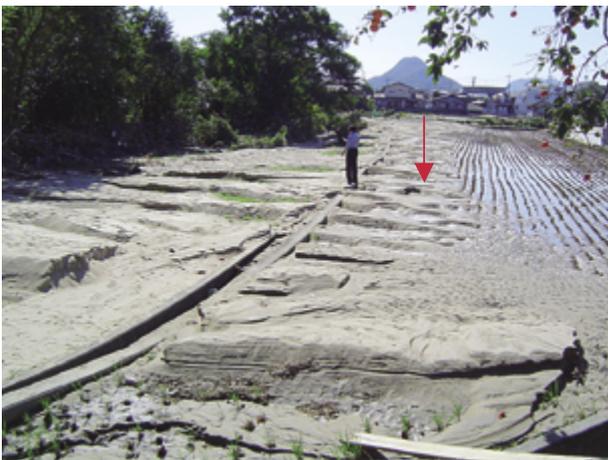
図17 氾濫水による土砂輸送と小道路の流失（図16の堤内側の状況）

示したものである。護岸背面では土砂が流失しているが、下流の田畑では土砂の細粒分の堆積が確認される。氾濫流は小道路を乗り越え、堤内地へと広がっていった。

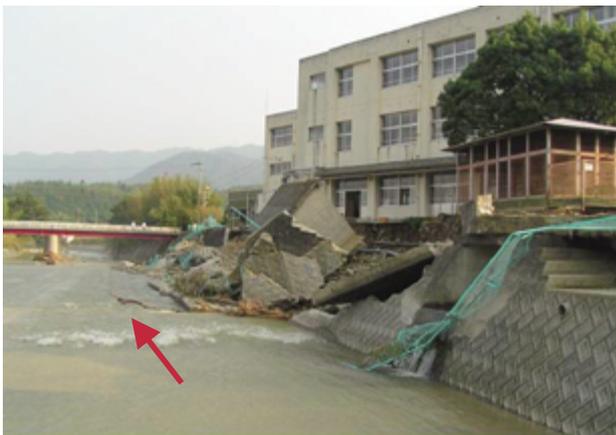
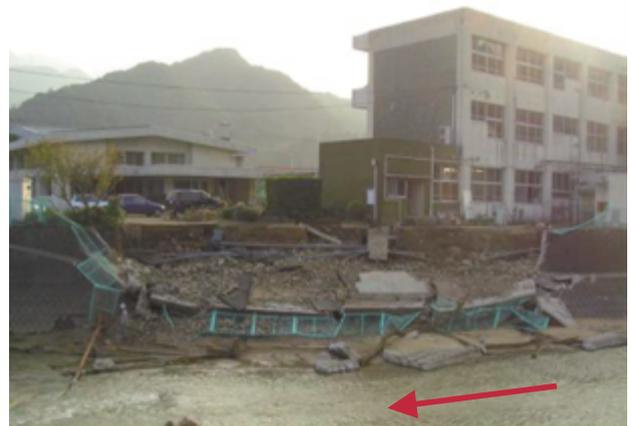
図1に示すように、東讃地域の豪雨は凄まじいものであった。図18の福栄小学校では河川の護岸が崩れるとともに建物も損壊した。また、氾濫流が校庭を流れるなど多大な被害が発生した。図19は福栄小学校の上流側に位置する北原橋周辺での被災状況である。橋梁によって流木等が捕捉され、橋を迂回するような越流が生じたものと推測される。左岸側の橋の付け根部分では土砂が流失していた。また、北原橋の下流の右岸では道路の路肩が流失している。

図18 湊川沿いの福栄小学校の被災（護岸と構造物の転倒と流失）

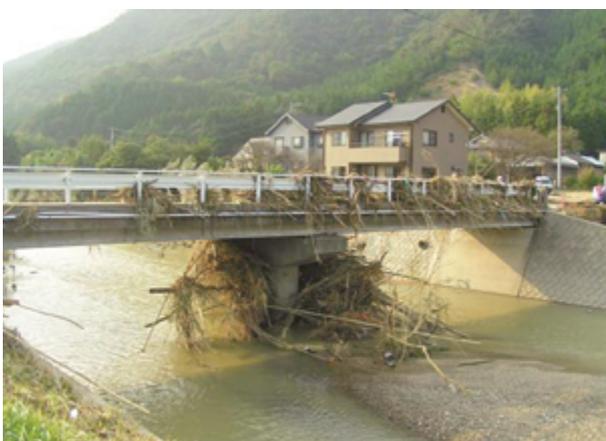
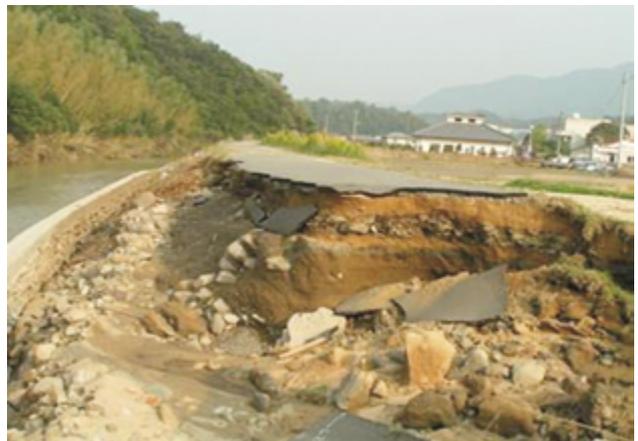
図19 福栄小学校の上流の北原橋周辺での被災状況

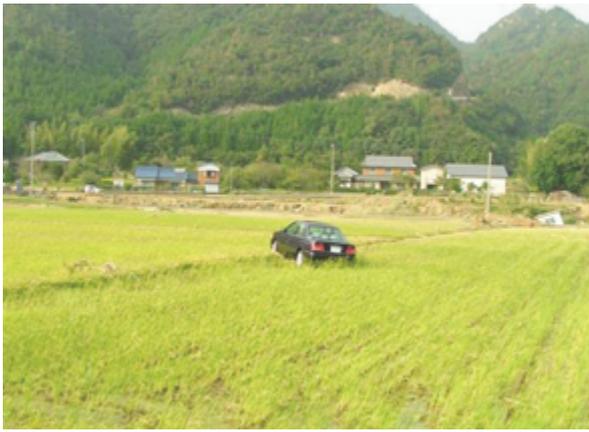
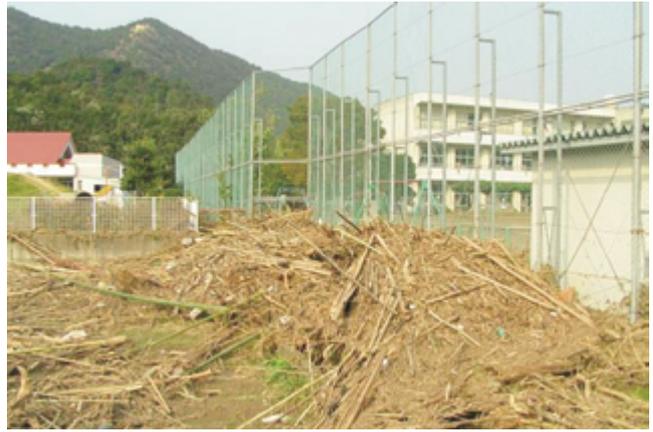
図20には、下水処理施設を取り囲むフェンスに多量の流木等が捕まっている様子が見られる。氾濫水が深く、速く流れたことを示している。図21は水田に取り残された自動車と福栄小学校の上流側のフェンスに押し寄せた流木等の状況を表している。これらより、河道だけでなく堤内地にも相当量の水が流れ、多大の被害を生んだことが推測される。

図21 福栄小学校周辺での氾濫流による自動車や流木等の流下

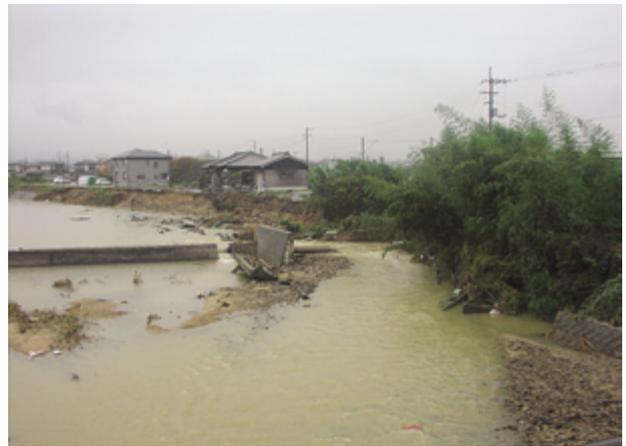
春日川、本津川、湊川以外にも多くの箇所では被害が生じた。図22は新川での護岸と堰の被災時事例である。また、図23、24に、津田川での護岸や道路の損壊と家屋の倒壊の様子を示す。

図22 新川福万大橋の護岸の被災

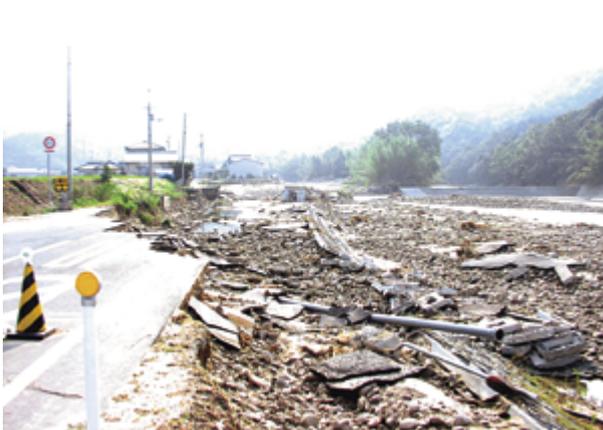
図23 津田川での護岸の被災

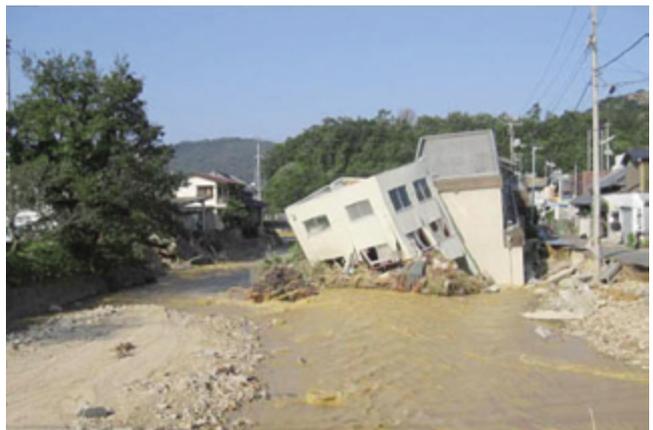
図24 津田川での家屋の被災

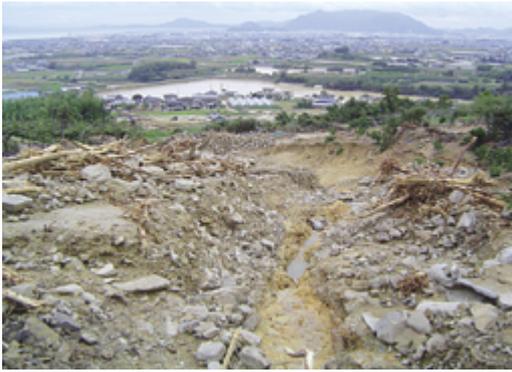
図7 台風21号による土石流
(豊浜町和田地区)

豊浜町の予讃線箕浦駅の近くでは、土石流の土砂が線路を覆うなど、2箇所寸断された。また、豊浜町和田地区では、前回の台風15号のときと比較して、はるかに大規模な土石流が多数発生して、その土砂は果樹園や田畑を越え、住宅地に達した（図7）。大野原町五郷地区においても、台風21号の豪雨によって、新たに土石流と崩壊が多数発生し、県道が通行止めによって4集落が孤立した。また、大規模な土石流の一つは、避難所のある五郷小学校の運動場を土石と流木で埋め尽くした（図8）。

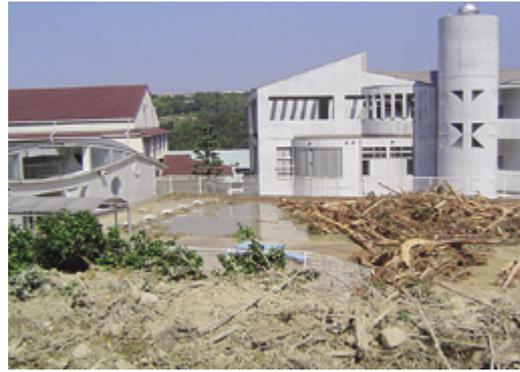
図8 台風21号による土石流によって被災した五郷小学校（大野原町）
五郷小学校は避難施設に指定。

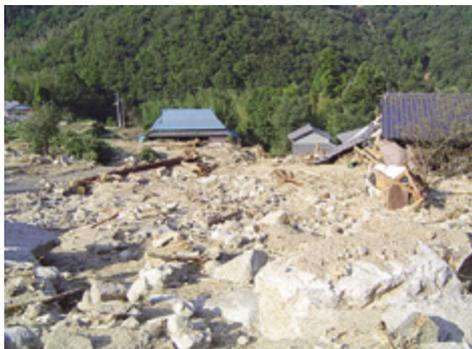
さぬき市大川町森行では、大崩壊によって大規模な土石流が発生し（図11）、人命を奪うと共に、下流に大量の土砂を堆積させた（図12）。この土石流は約14時に発生している。また、東かがわ市日

図11 さぬき市大川町森行の土石流

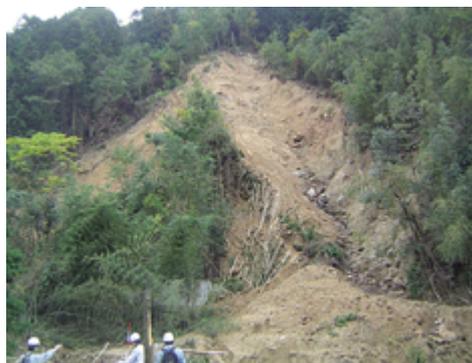
梅檀川上流のさぬき市門入では、左岸斜面から発生した大崩壊の土砂が梅檀川をせき止め、決壊した土砂が土石流となって一気に下流を襲い、民家を押し流し、2名の命を奪った（図13、14）。この大規模な崩壊は、豪雨のピークが過ぎた15時過ぎの発生している（図10）。累積降雨量が大きい場合には、雨量強度の大きい時期が過ぎてから、大規模な崩壊が発生することがある。

図13 門入ダム上流で梅檀川を閉塞させた崩壊（さぬき市寒川町）

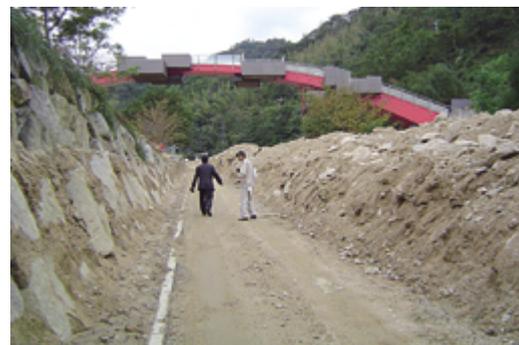
図14 梅檀川を約1.8km流下した大規模土石流（寒川町門入ブリッジ）

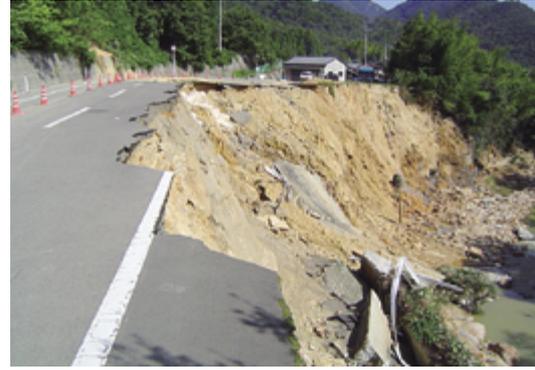
台風23号では、香川県東部に記録的に集中豪雨をもたらした。東かがわ市五明の日下峠雨量観測局では、10月19日～20日の累計雨量が674mmに達し、20日14～15時の時間雨量は116mmを記録した。また同地点の20日11～13時の4時間降雨量は390mmに達した（図9）。香川県東部山間部における雨量観測局も、軒並み400mmを超える累計雨量を記録し（図9）、県内の多くの地域で膨大な数の崩壊、土石流と流木の流出が発生し、住宅、農地、道路、ため池、河川構造物などに甚大な被害が発生した（図11～16）。斜面上の盛土が流出した箇所では、3月10日現在も通行止めのところもある（図16）。また、大量の土砂の流出によって下河床が上昇し、氾濫の危険性が增大している（図12）。

図16 盛土の崩壊によって平成17年3月現在通も行止めが続く国道377号線（東かがわ市入野山）
